Asbestinventarisatetest

Kattestraat 33, 2890 Puurs-Sint-Amands

Attestnummer : 20251121-000310.000

Uitgegeven op : 21.11.2025

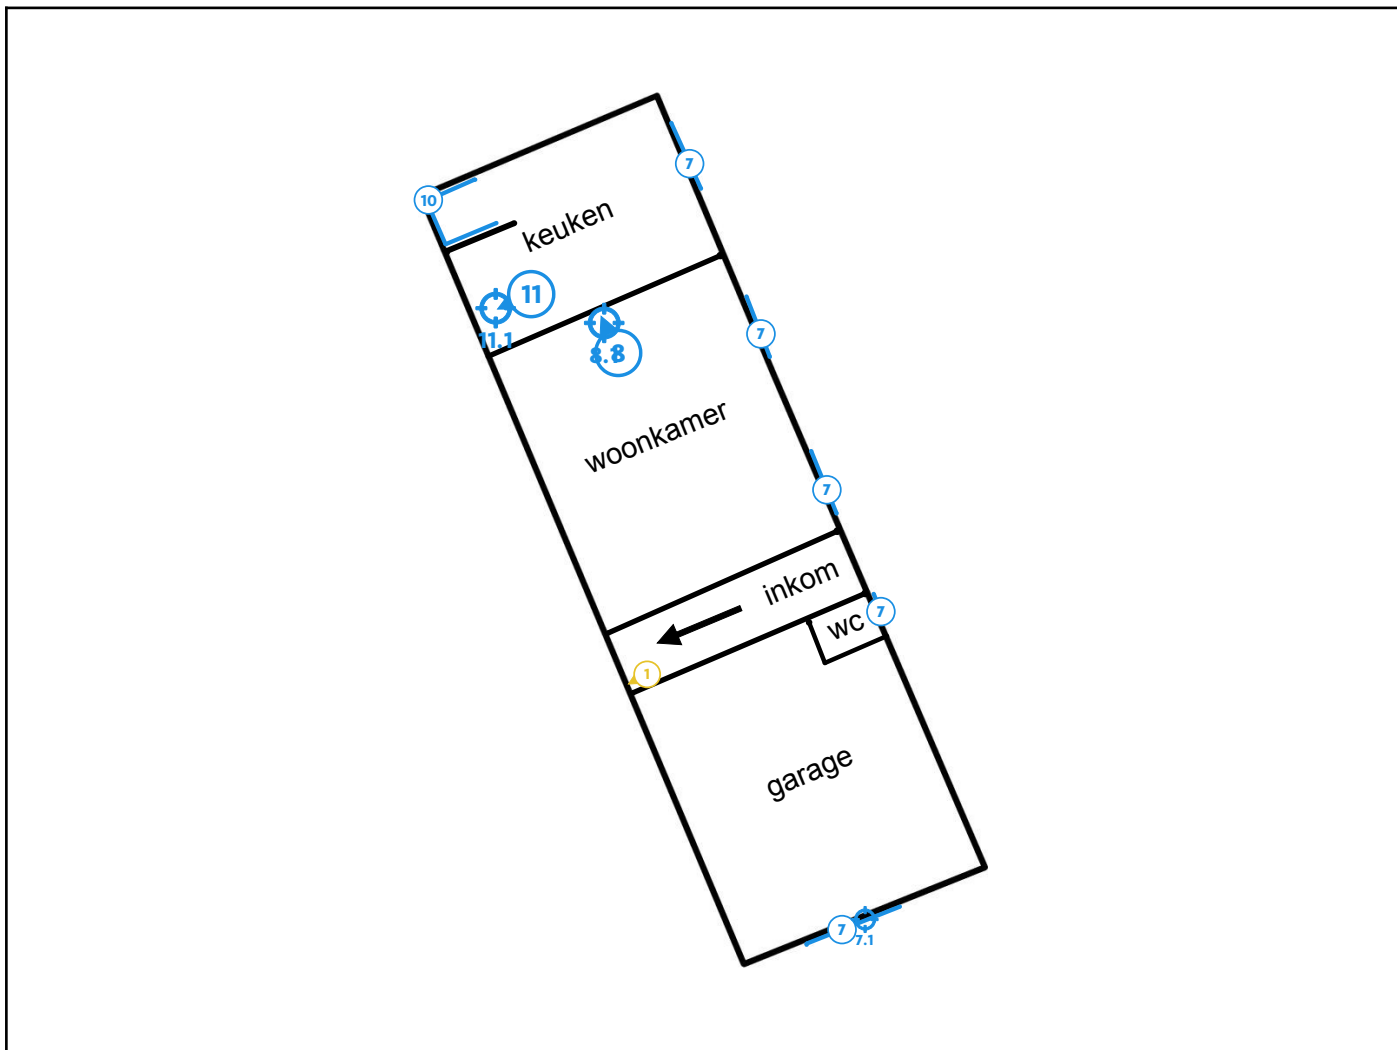
Plan 1.1: A1 - GLV

Beschrijving	Type	Actie
1. Elektrische toepassingen	Asbestmateriaal	Zorgvuldig beheren
7. Stopverf tussen glas en houten raamprofiel	Geen asbest	-
7.1 Code: A1-4.1	Puntmonster	-
8. Kachelkoord (stookoliekachel woonkamer)	Geen asbest	-
8.1 Code: A1-2.2	Puntmonster	-
10. Gebruikte lijm bij de faience tegels in de keuken en badkamer	Geen asbest	-

11. Kachelkoord (stookoliekachel keuken)	Geen asbest	-
11.1 Code: A1-2.1	Puntmonster	-

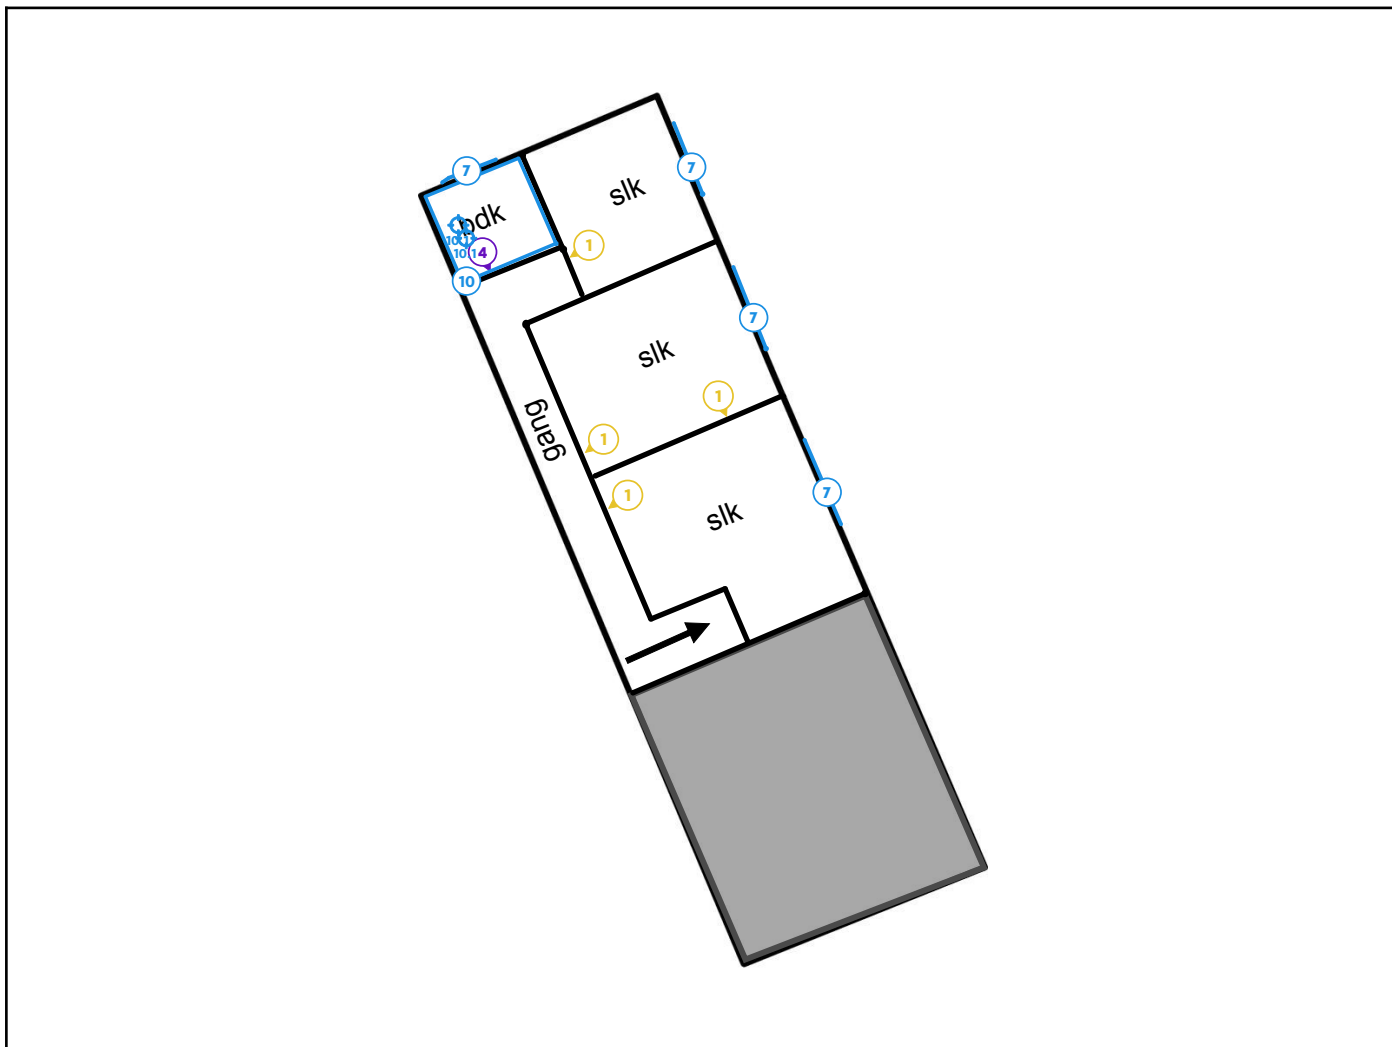
Plan 1.2: A1 - V1

Beschrijving	Type	Actie
1. Elektrische toepassingen	Asbestmateriaal	Zorgvuldig beheren
4. Gasgeiser Vaillant in de badkamer	Advies	-
7. Stopverf tussen glas en houten raamprofiel	Geen asbest	-
10. Gebruikte lijm bij de faience tegels in de keuken en badkamer	Geen asbest	-
10.1 Code: A1-3.1	Mengmonster	-

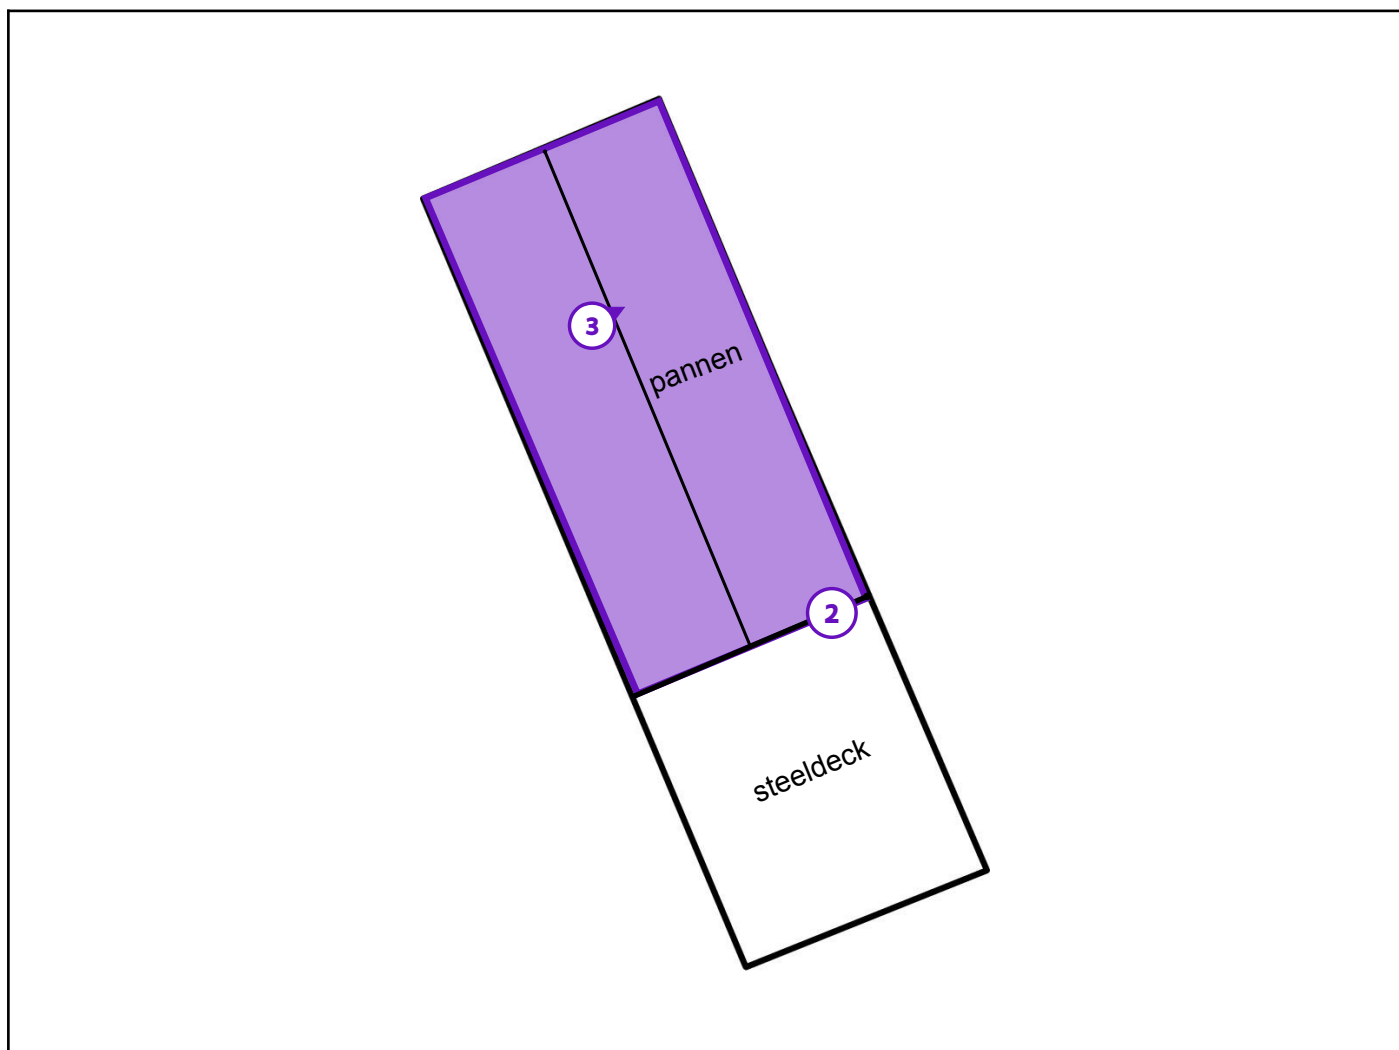
Plan 1.3: A1 - Daken

Beschrijving	Type	Actie
2. Inspectie van de dakopbouw	Beperking	-
3. Schoorsteen op het dak van de woning	Beperking	-

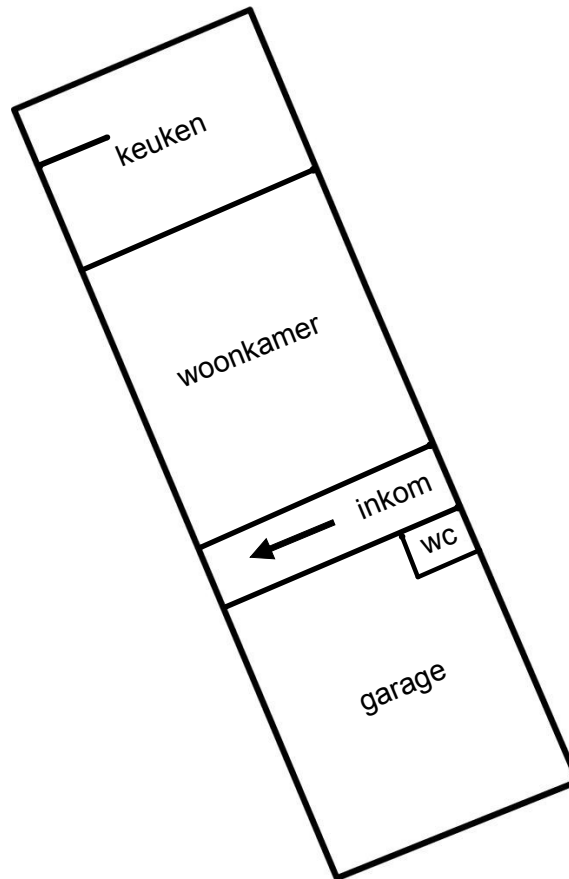
Plan 1.4: A1 - GLV (muren en plafonds)

De overige binnenwanden zijn uitgevoerd in gyproc, kartonboard, hout
De plafonds zijn uitgevoerd in kartonboard, hout, laminaat

Beschrijving	Type	Actie
5. Plafonds	Advies	-
6. Overige binnenwanden	Advies	-

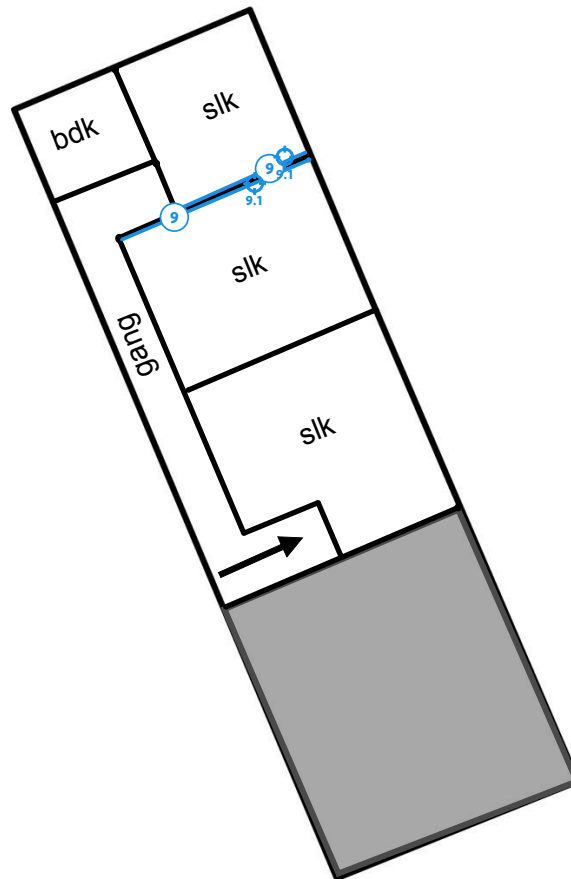
Plan 1.5: A1 - V1 (muren en plafonds)

De overige binnenwanden zijn uitgevoerd in gyproc, kartonboard, hout
De plafonds zijn uitgevoerd in kartonboard, hout, laminaat

Beschrijving	Type	Actie
5. Plafonds	Advies	-
6. Overige binnenwanden	Advies	-
9. Pleisterwerk van de binnenwanden	Geen asbest	-
9.1 Code: A1-1.1	Mengmonster	-
