# Asbestinventarisatetest

Korenbloemenlaan 59, 2880 Bornem

Attestnummer : 20260626-000134.000

**Niet-asbestveilig**

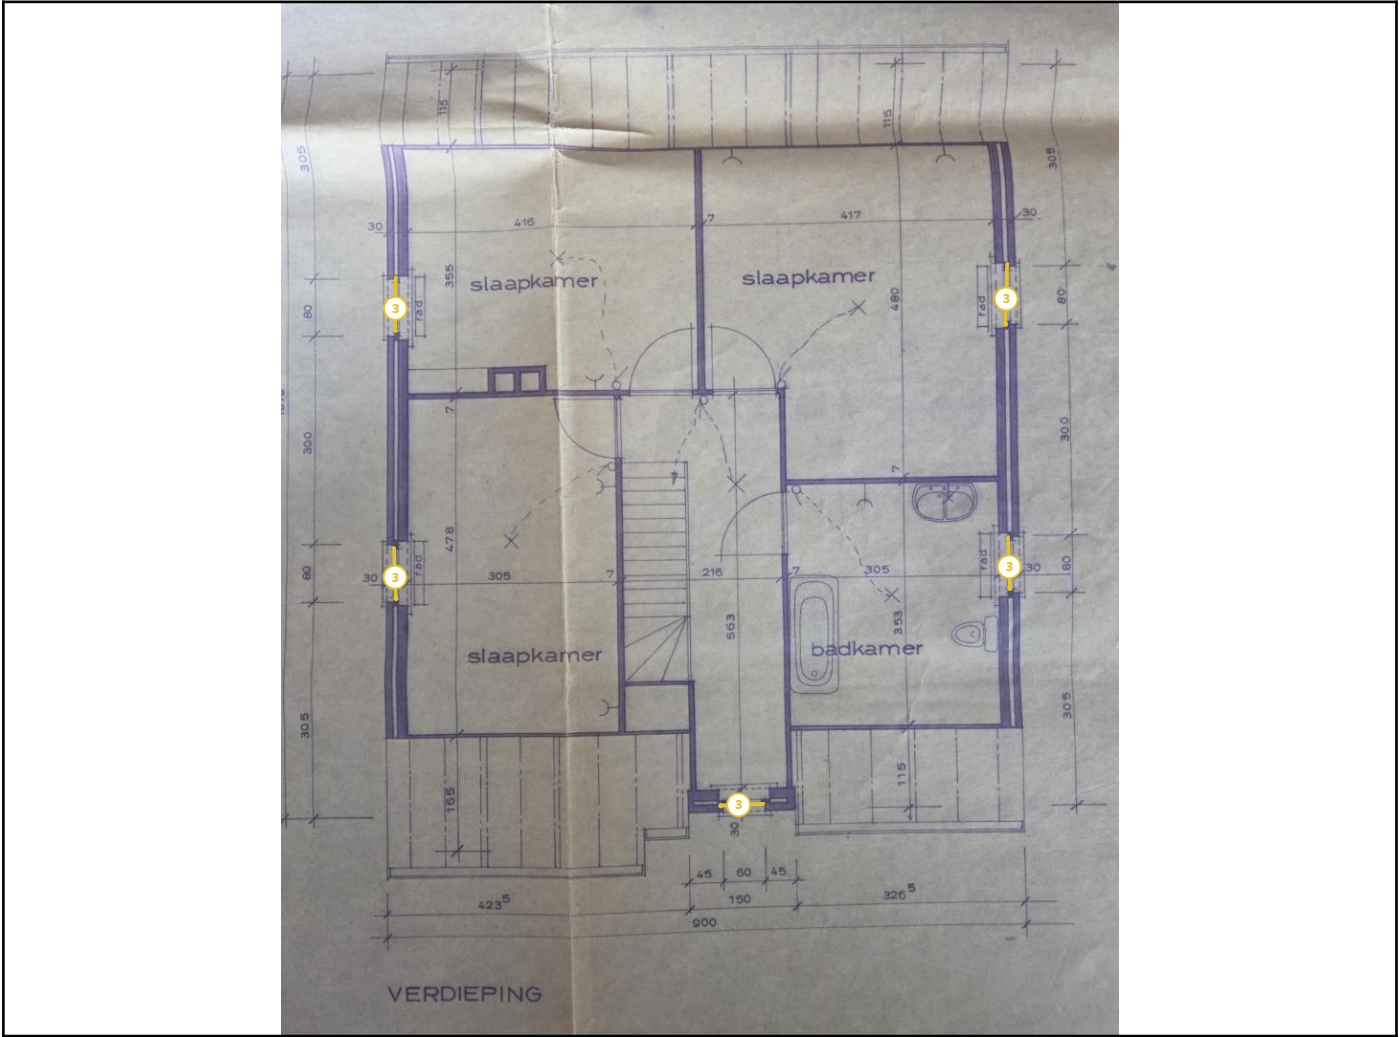
# Plan 1.2: A1 - V1

| Beschrijving | Type | Actie |
|---|---|---|
| 3. Mastiek tussen gevel en houten raam/deurprofielen | Asbestmateriaal | Zorgvuldig beheren |

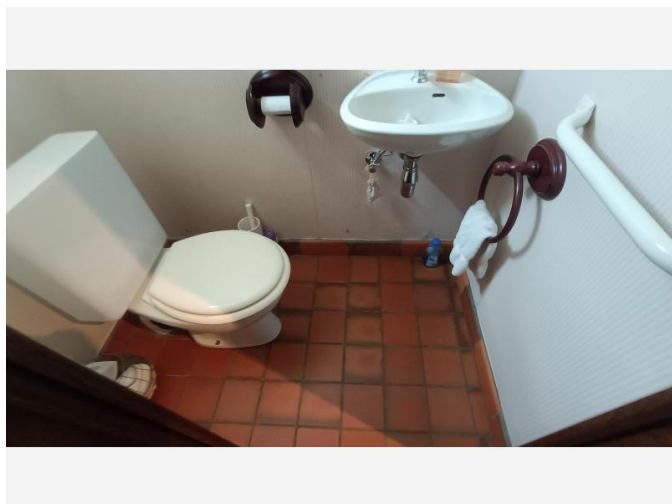
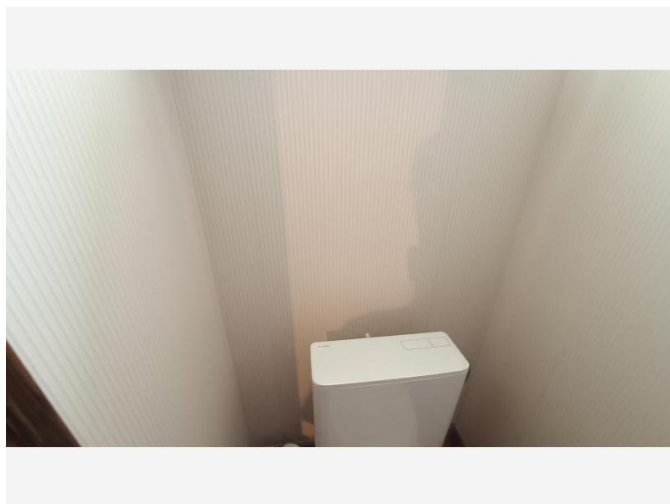
## Fiche 7: Overige binnenwanden

| Basis voor advies | De asbestdeskundige beoordeelt het materiaal als niet-asbestverdacht. |

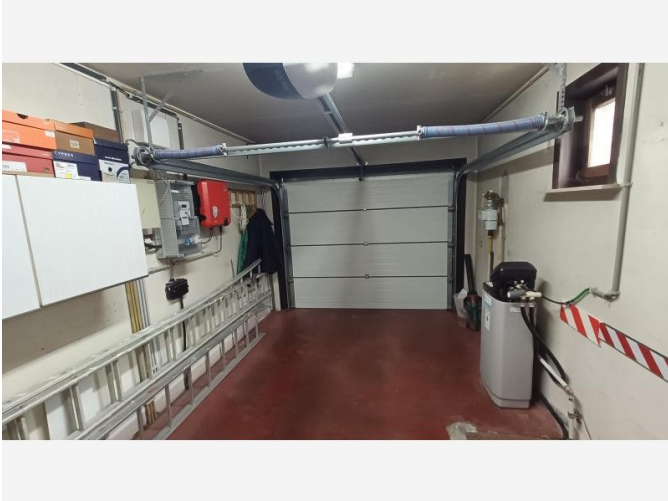
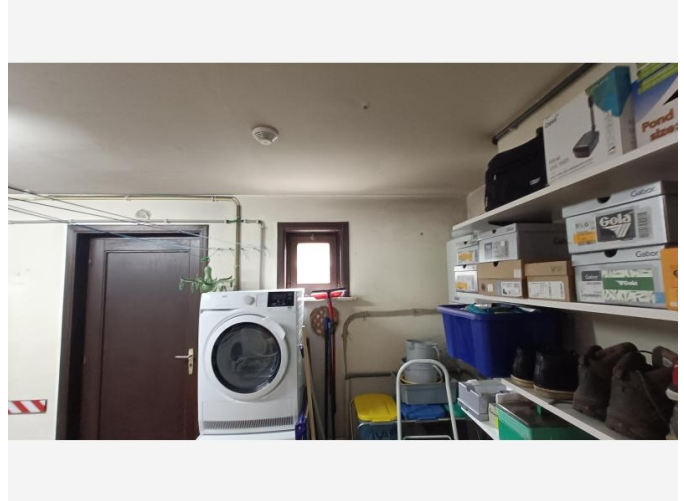
| Opmerking | <p>Binnenwandafwerking (cementering) onderworpen aan een verplichte monstername. Het inspectieprotocol schrijft voor om een representatief aantal monsters te nemen van verschillende locaties.</p> <p>Er werd een monster genomen in de garage (cv-ketel).</p> <p>De vermelde oppervlakten, hoeveelheden, lengtes, volumes, maten en gewichten vormen een loutere schatting op basis van visuele inspectie en beschikbare (bouwkundige) informatie; en dienen uitsluitend ter indicatie en mogen niet worden gebruikt als maatstaf voor heffing. Er kan geen enkele juridische waarde aan worden ontleend, noch vormt deze informatie enige basis voor aansprakelijkheid of schadeclaims.</p> |

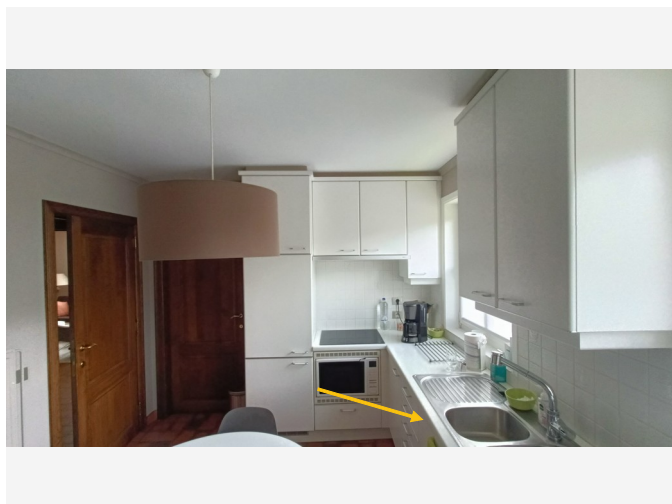
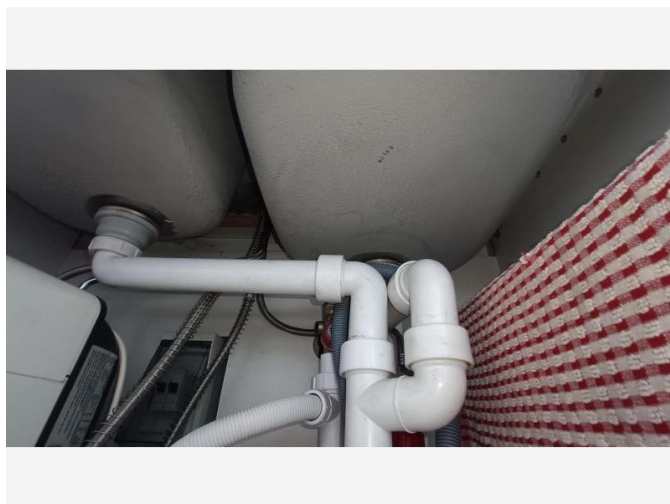
| Opmerking | <p>Coating met grijze kleur gesitueerd onder de spoelbak in de keuken.</p> <p>De vermelde oppervlakten, hoeveelheden, lengtes, volumes, maten en gewichten vormen een loutere schatting op basis van visuele inspectie en beschikbare (bouwkundige) informatie; en dienen uitsluitend ter indicatie en mogen niet worden gebruikt als maatstaf voor heffing. Er kan geen enkele juridische waarde aan worden ontleend, noch vormt deze informatie enige basis voor aansprakelijkheid of schadeclaims.</p> |

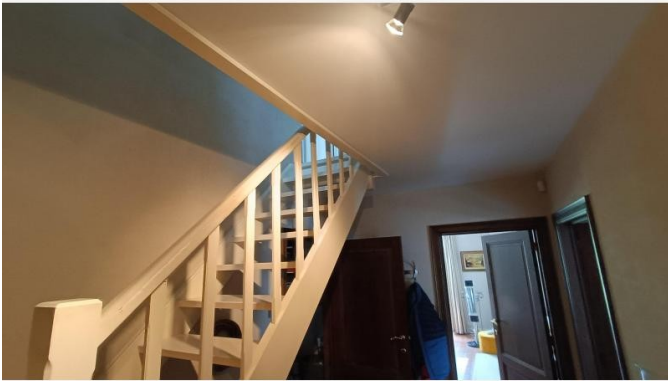
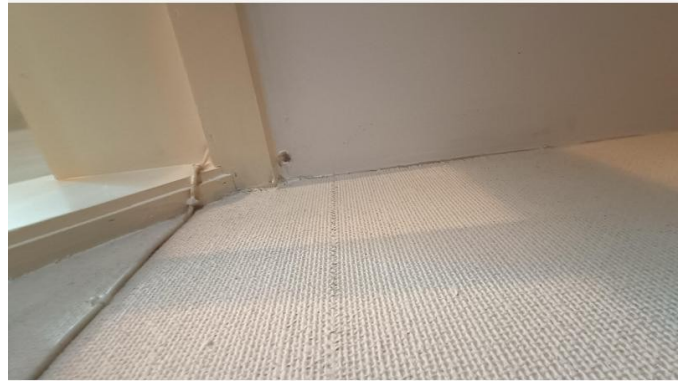
| Opmerking | <p>Plafondafwerking bestaande uit gips-kalk-mortel (pleisterwerk) onderworpen aan een verplichte monstername, aanwezig in verschillende ruimtes. Het inspectieprotocol schrijft voor om een 1 representatief mengmonster te nemen van het pleisterwerk aan plafonds of vergelijkbare dragers van de volgende ruimtes: bestaande uit monsternamepunten in een individuele ruimte, een natte ruimte, een stookplaats en een trappenhal; (indien aanwezig en van toepassing).</p> <p>Monsternamelocaties: inkomhal/traphal GLV, keuken, berging. De garage (cv-ketel) heeft geen waarneembaar plafondpleisterwerk.</p> <p>De vermelde oppervlakten, hoeveelheden, lengtes, volumes, maten en gewichten vormen een loutere schatting op basis van visuele inspectie en beschikbare (bouwkundige) informatie; en dienen uitsluitend ter indicatie en mogen niet worden gebruikt als maatstaf voor heffing. Er kan geen enkele juridische waarde aan worden ontleend, noch vormt deze informatie enige basis voor aansprakelijkheid of schadeclaims.</p> |

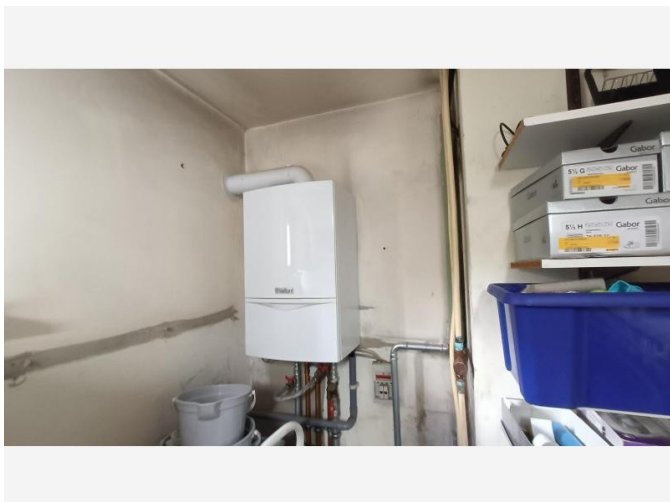
*Situeringfoto*

## Fiche 20: CV-ketel Vaillant
