Asbestinventarisatetest

Kraanweg 31, 2880 Bornem

Attestnummer : 20260627-000135.000

Niet-asbestveilig

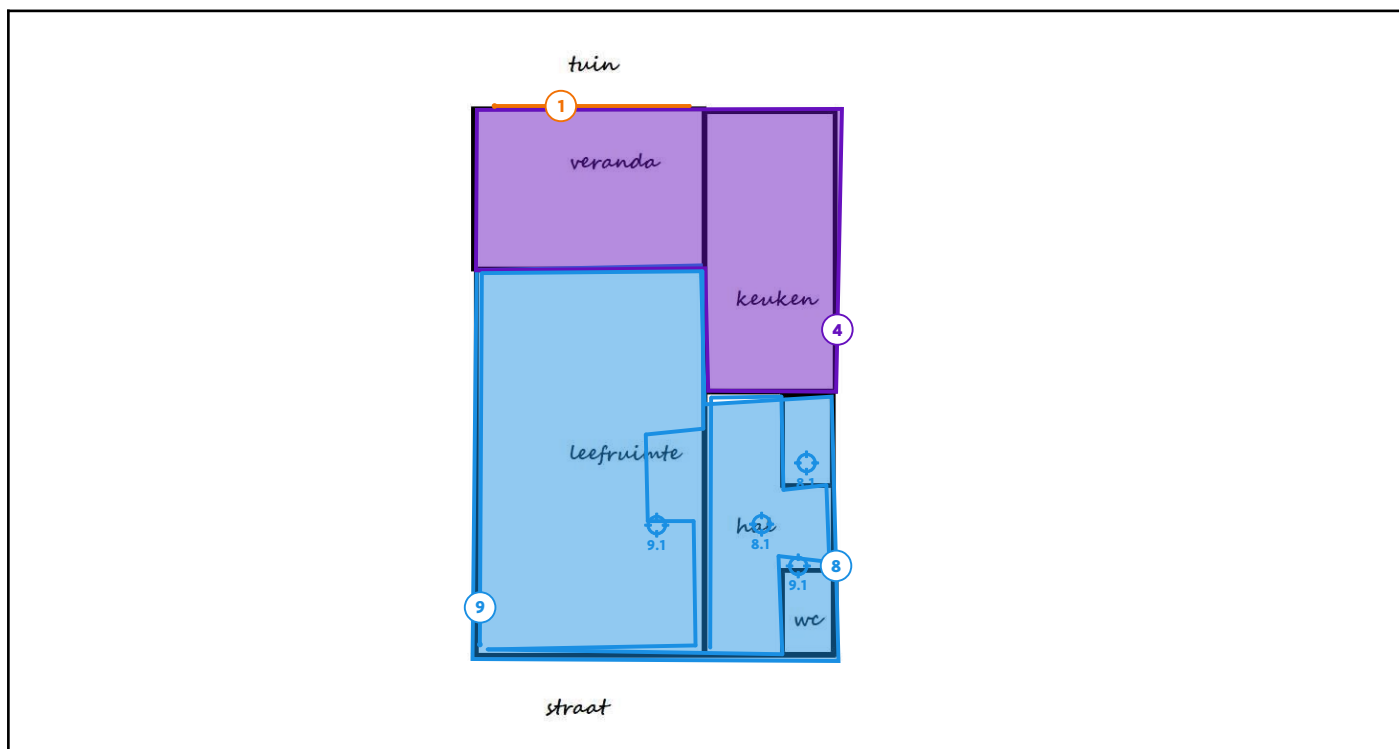
Plan 1.2: gelijkvloers

Beschrijving	Type	Actie
1. glasal in schrijnwerk	Asbestmateriaal	Verwijderen
4. vals plafond keuken, badkamer en veranda	Advies	-
8. pleister op de plafonds	Geen asbest	-
8.1 Code: pleister plaf	Mengmonster	-
9. molure	Geen asbest	-
9.1 Code: molure	Mengmonster	-

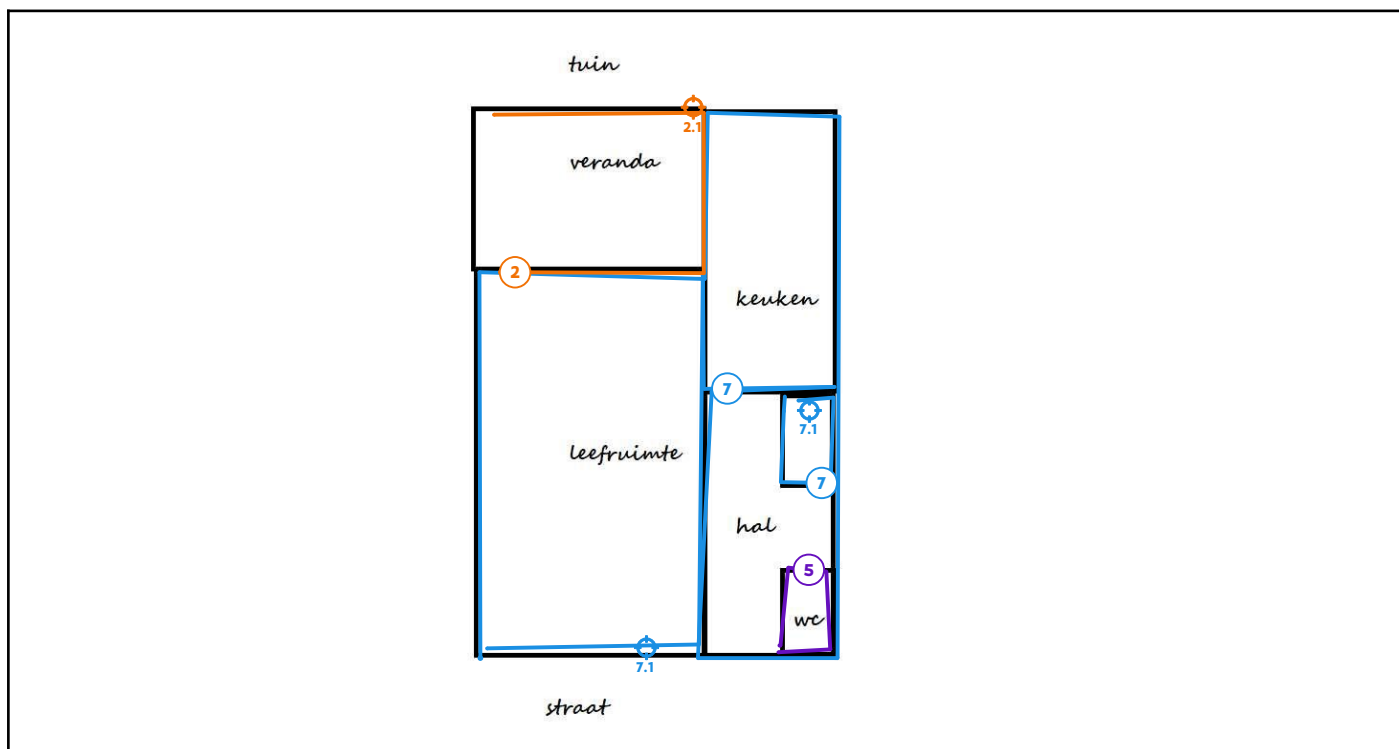
Plan 1.3: gelijkvloers

Beschrijving	Type	Actie
2. kit/mastiek aan de oude ramen	Asbestmateriaal	Verwijderen
2.1 Code: kit	Puntmonster	-
5. lijm achter intacte tegels	Advies	-
7. pleister op de muren	Geen asbest	-
7.1 Code: pleister mur	Mengmonster	-

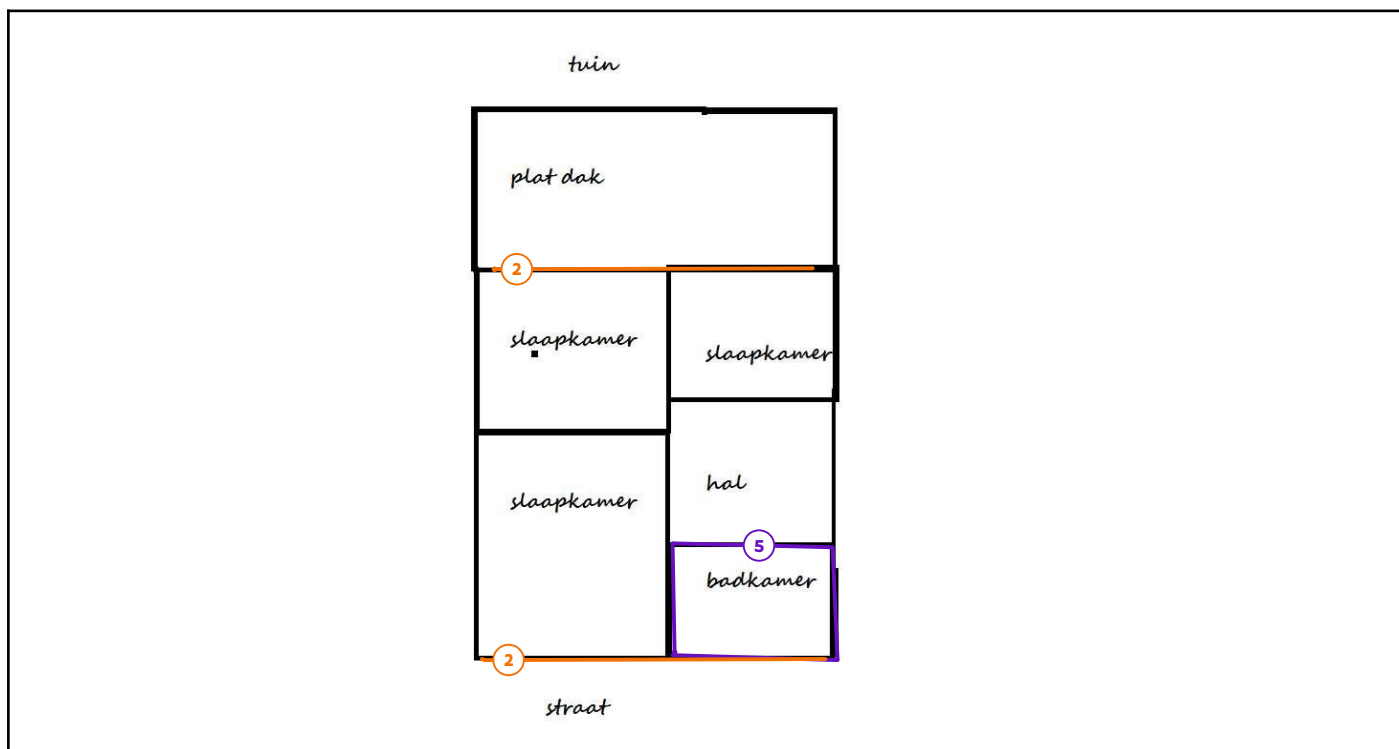
Plan 1.4: eerste verdiep

Beschrijving	Type	Actie
2. kit/mastiek aan de oude ramen	Asbestmateriaal	Verwijderen
5. lijm achter intacte tegels	Advies	-

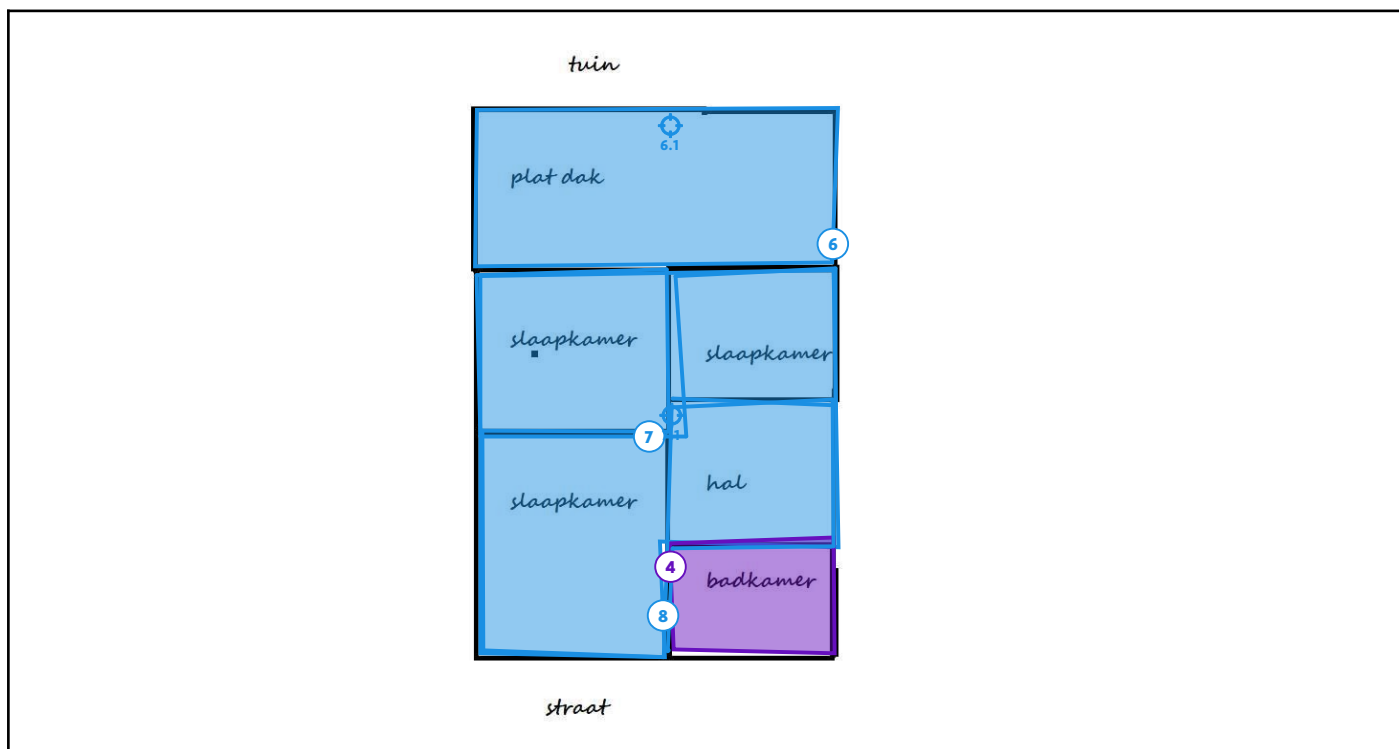
Plan 1.5: eerste verdiep

Beschrijving	Type	Actie
4. vals plafond keuken,badkamer en veranda	Advies	-
6. roofing	Geen asbest	-
6.1 Code: roofing	Puntmonster	-
7. pleister op de muren	Geen asbest	-
7.1 Code: pleister mur	Mengmonster	-
8. pleister op de plafonds	Geen asbest	-

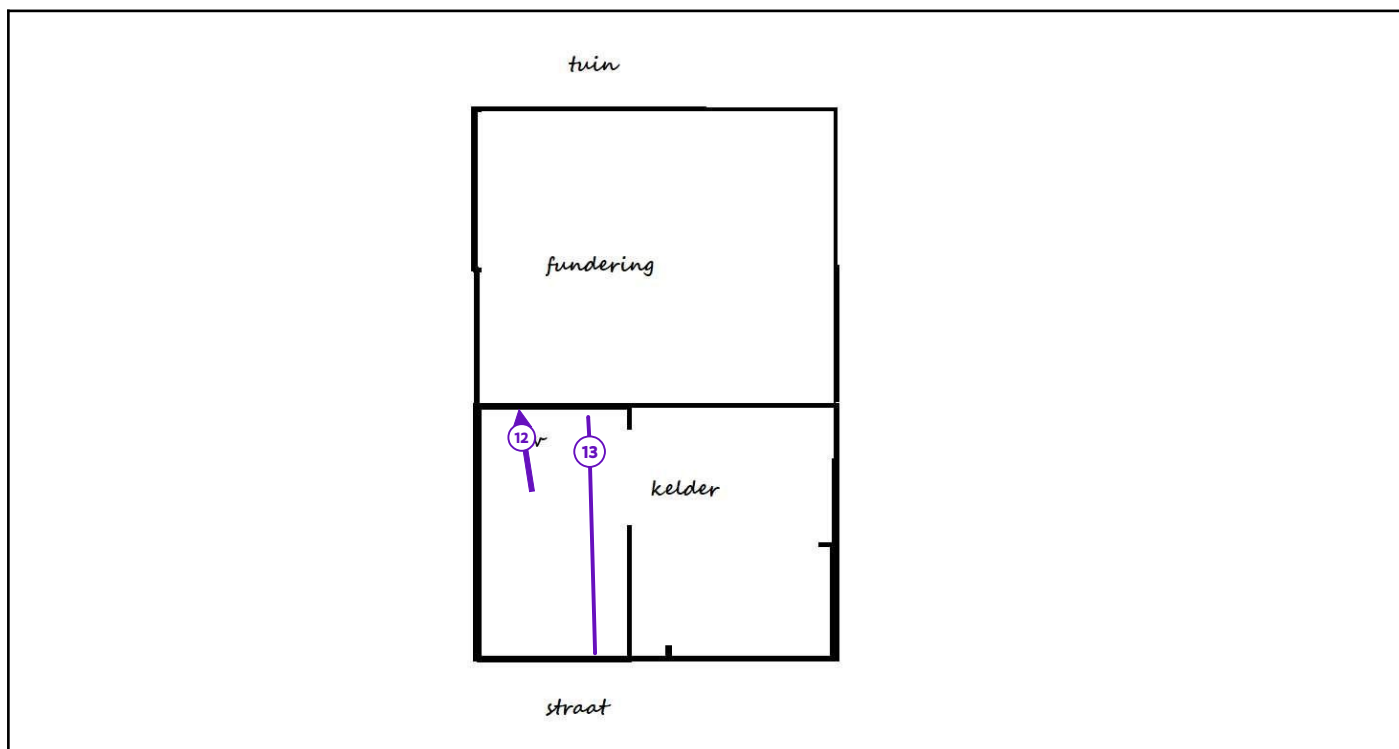
Plan 1.8: kelder

Beschrijving	Type	Actie
12. Recente cv-ketel	Overige ruimte of materiaal	-
13. Ingekapselde leiding	Overige ruimte of materiaal	-

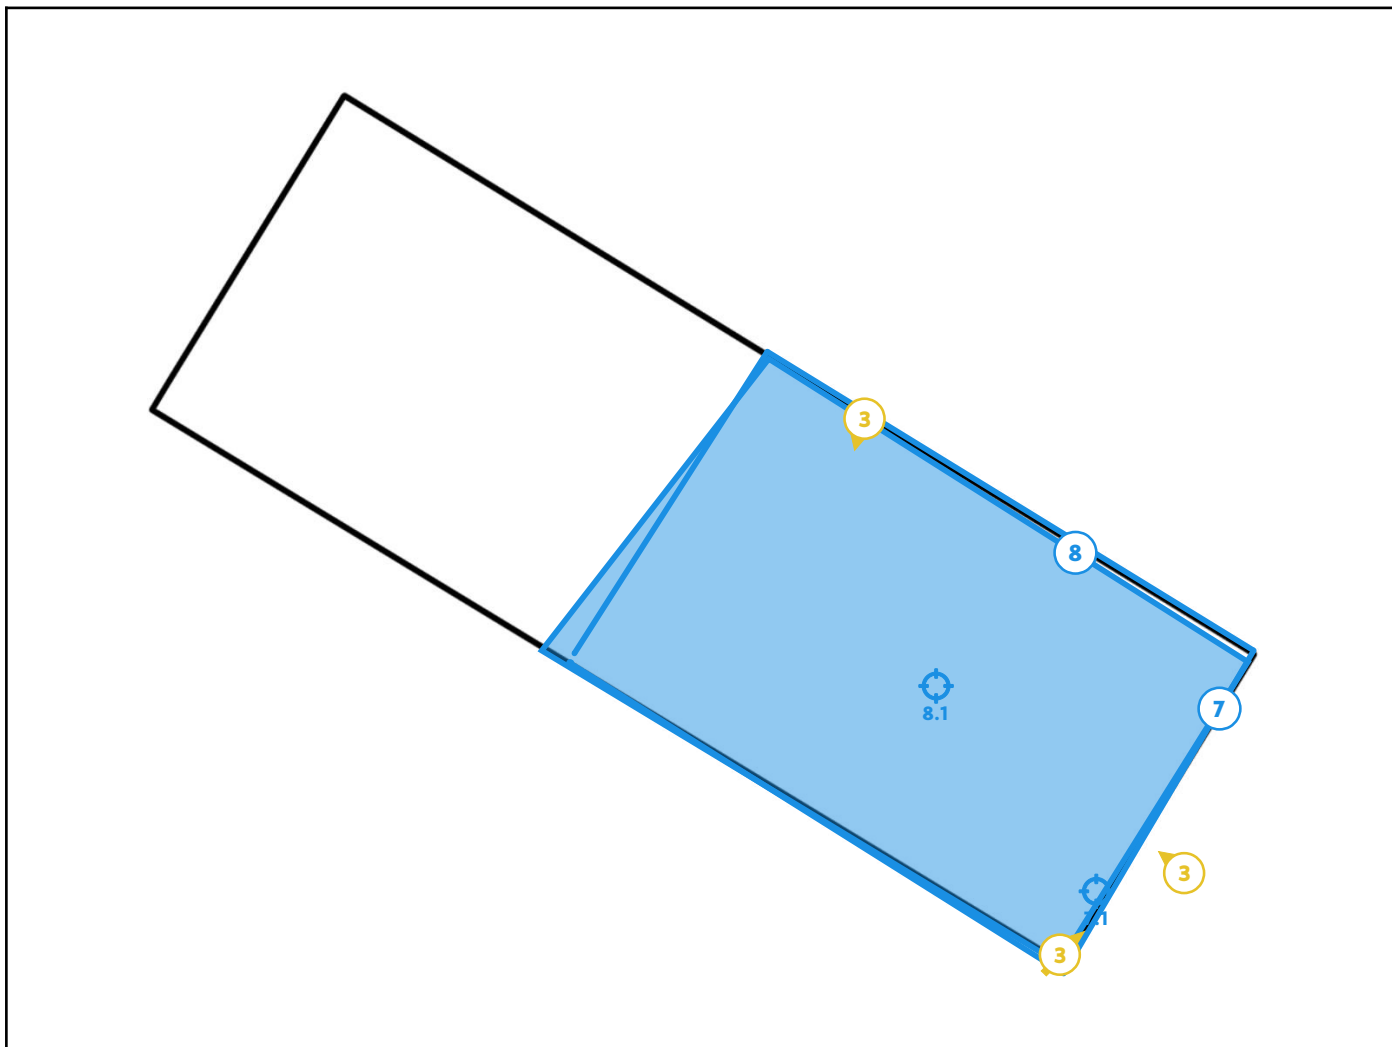
Plan 2.1: garage plan

Beschrijving	Type	Actie
3. bakeliet stopcontacten, lichtarmaturen en/of schakelaars	Asbestmateriaal	Zorgvuldig beheren
7. pleister op de muren	Geen asbest	-
7.1 Code: pleister mur	Mengmonster	-
8. pleister op de plafonds	Geen asbest	-
8.1 Code: pleister plaf	Mengmonster	-

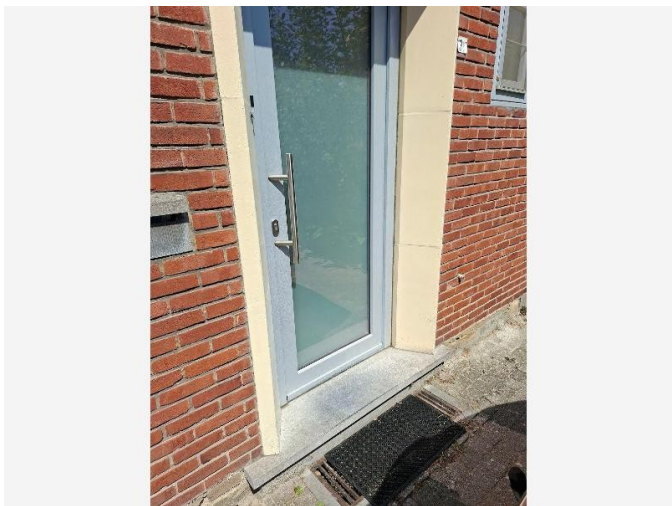
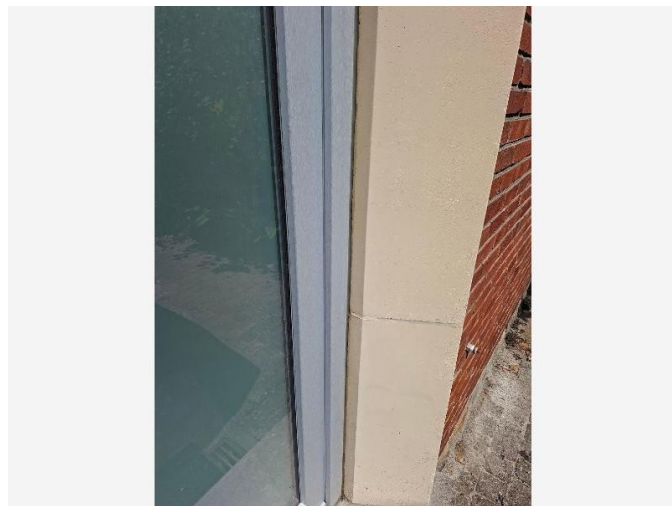
Beschrijving	Notitie	Terug te vinden op plannen
Fiche 10: metalen dak	-	Plan 2.2: garage plan kopie
Fiche 11: ramen met soepele kit	Ramen zijn van een recent bouwjaar. kit is soepel en/of met rubbers	-
Fiche 12: Recente cv-ketel	Cv-ketel is van een recent bouwjaar en volgens de literatuur bevat deze geen asbest .	Plan 1.8: kelder

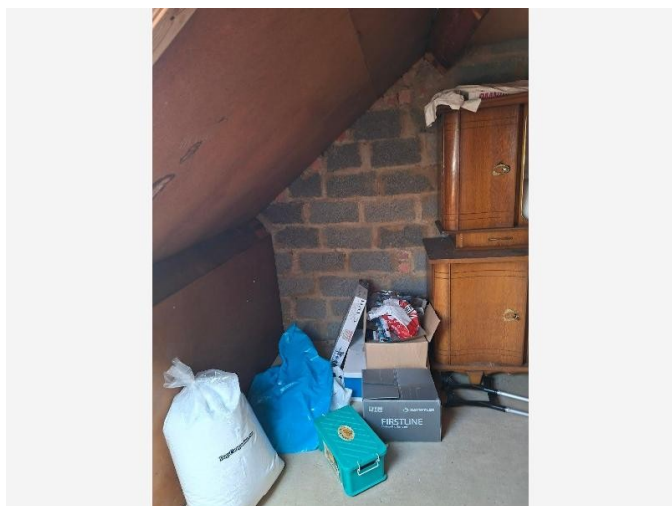
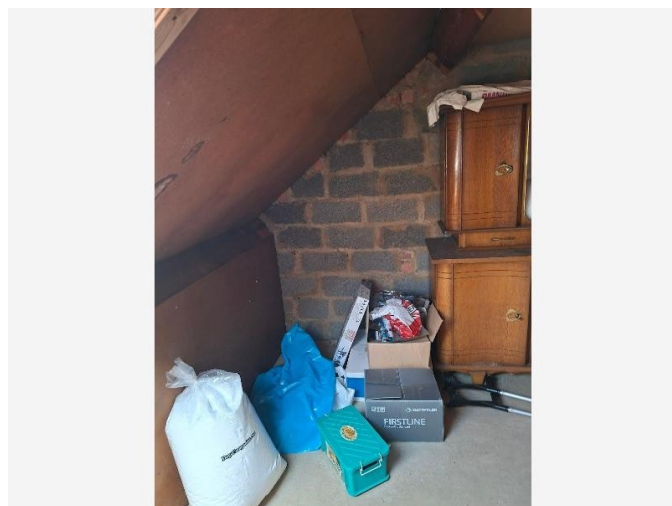
Beschrijving	Notitie	Terug te vinden op plannen
Fiche 14: geen lift aanwezig	er is geen lift binnen dit inspectiegebied	-
Fiche 15: Zolder zonder bezetting	er is geen pleister enkel bakstenen	-
Fiche 16: geen onderdak aanwezig	er is geen onderdak gevonden binnen dit inspectiegebied, niet waarneembaar althans	-
Fiche 17: geen rookgaskanalen op inspectie locatie	bij gemene delen	-
