Asbestinventarisatetest

Kuitegemstraat 68, 2890 Puurs-Sint-Amands

Attestnummer : 20250424-000057.000

Uitgegeven op : 24.04.2025

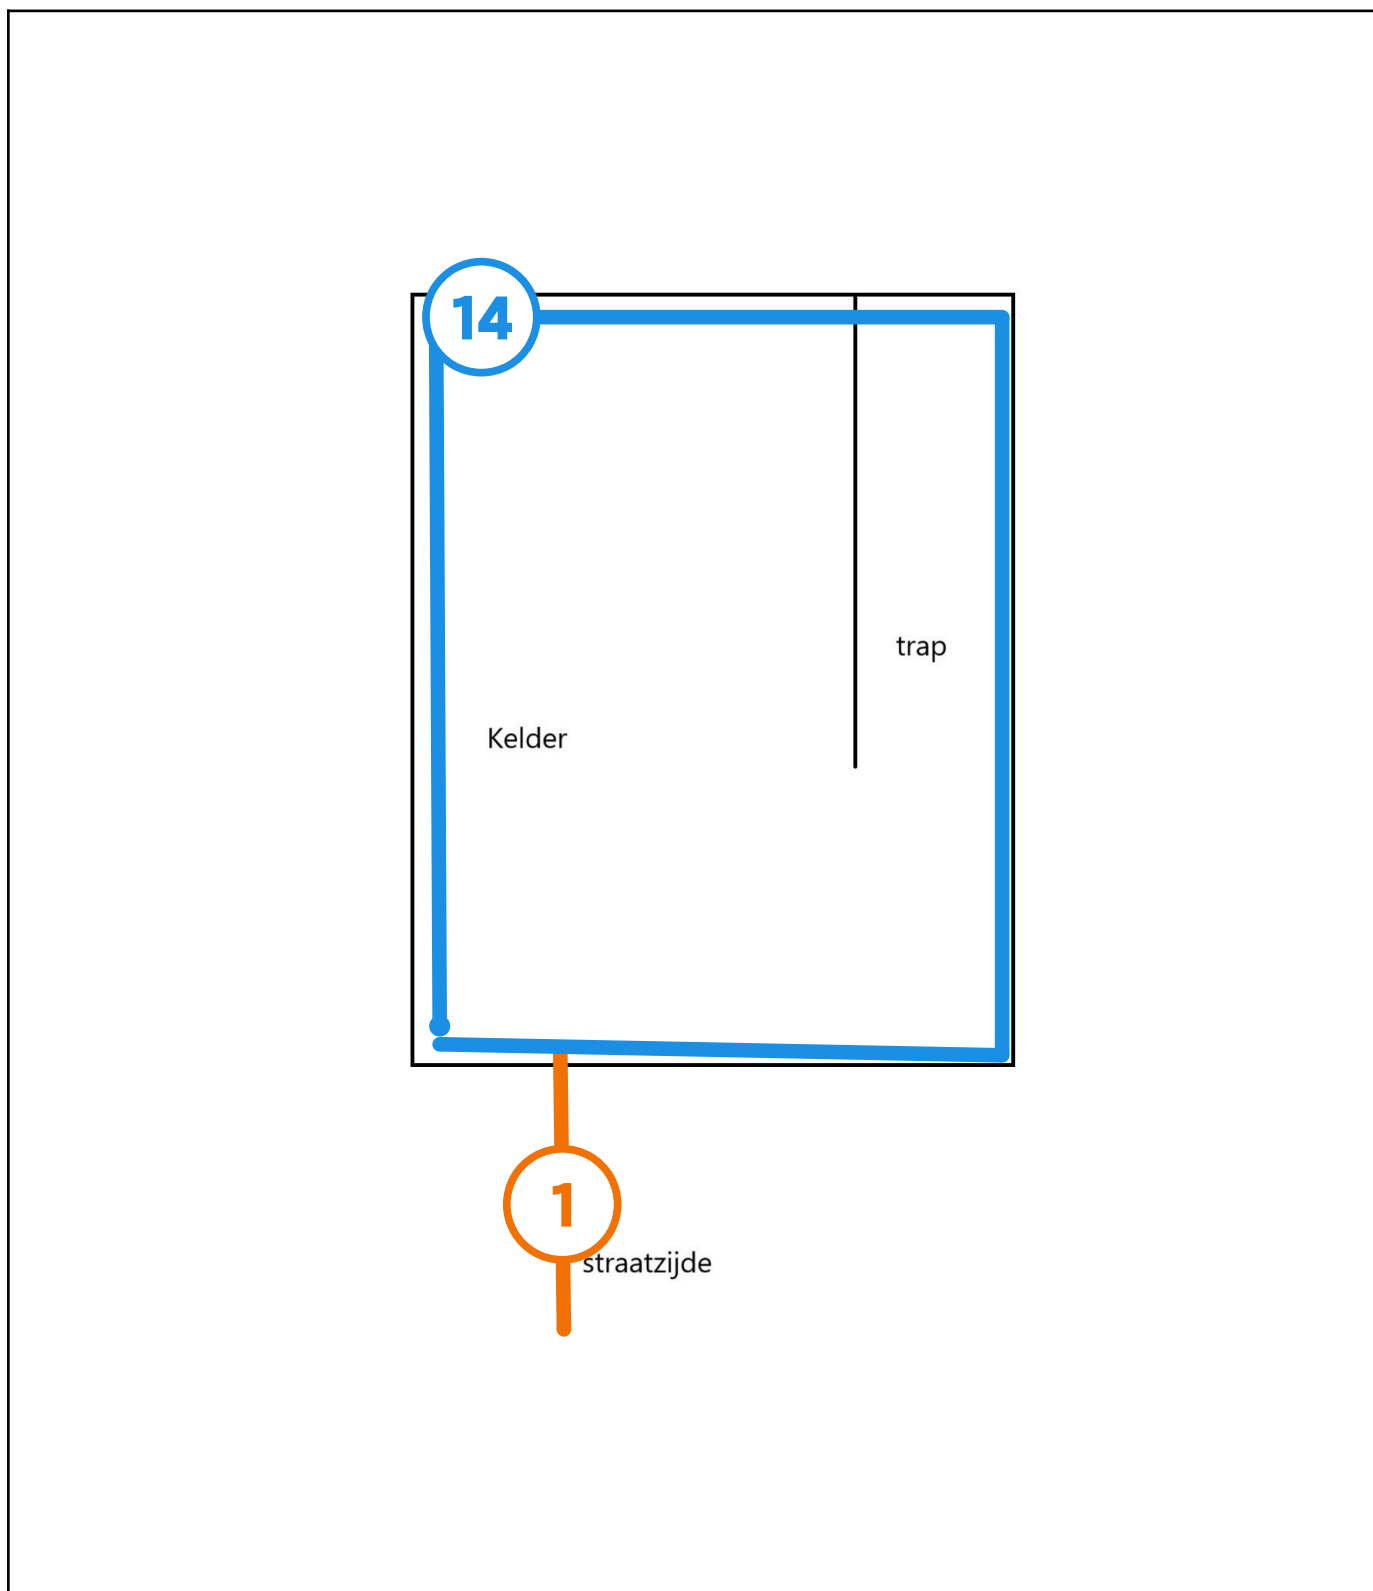
Plan 1.1: kelder

1. Asbestcement leidingdoorvoer	Asbestmateriaal	Verwijderen
14. bepleistering op de muren	Geen asbest	-

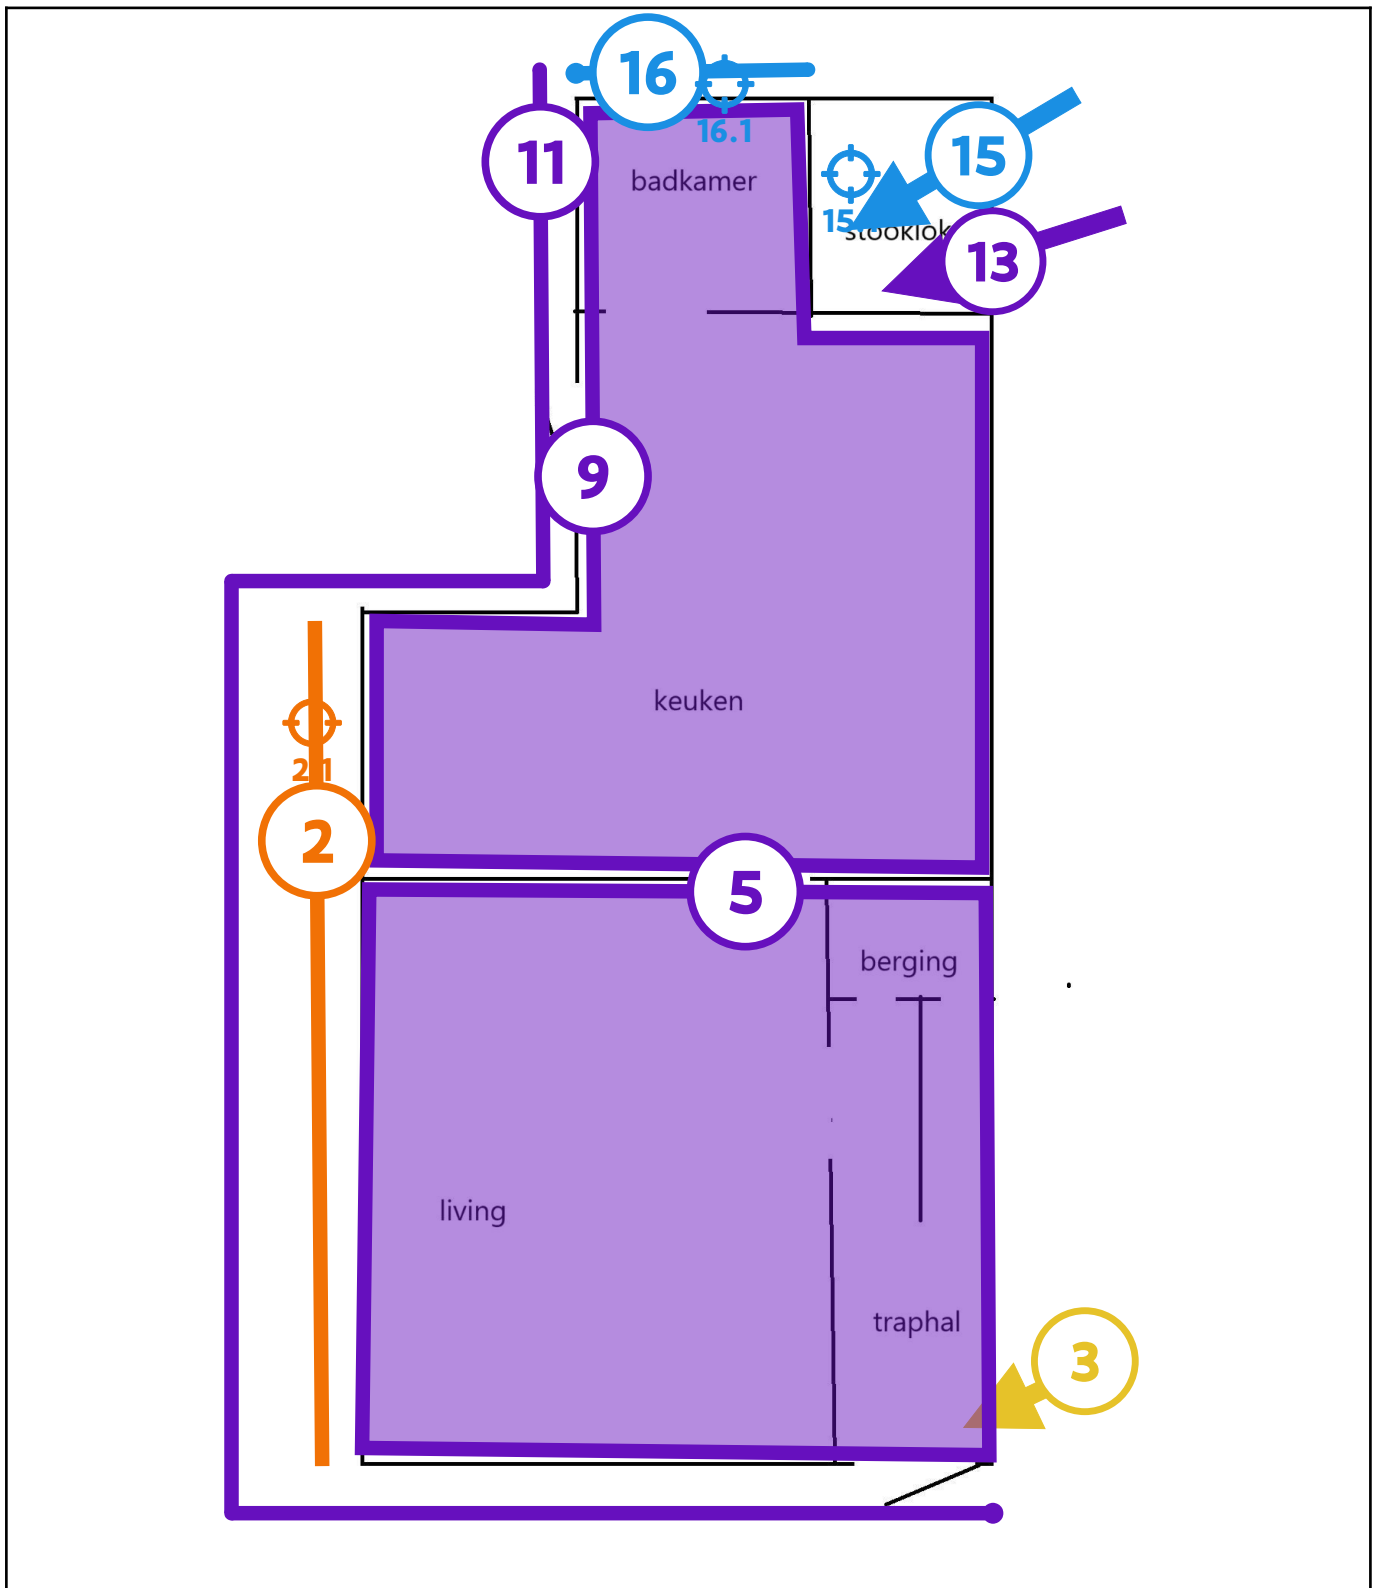
Plan 1.2: Gelijkvloers

2. gevelleien uit asbestcement	Asbestmateriaal	Verwijderen
2.1 Code: 250421 kuit lei	Puntmonster	-
3. bakeliet aftakdoos elektricsche installatie	Asbestmateriaal	Zorgvuldig beheren
5. Laminaat of houten vloerbekleding	Advies	-
9. gelijknde intacte tegels	Advies	-
11. ramen met soepele kit	Advies	-
13. Recente cv-ketel	Advies	-
15. roofing onder stookolietank asbestverdacht	Geen asbest	-
15.1 Code: 250421 kuit roof	Puntmonster	-
16. Gevelbekleding aanbouw tuinzijde	Geen asbest	-
16.1 Code: 250421 kuit siding	Puntmonster	-

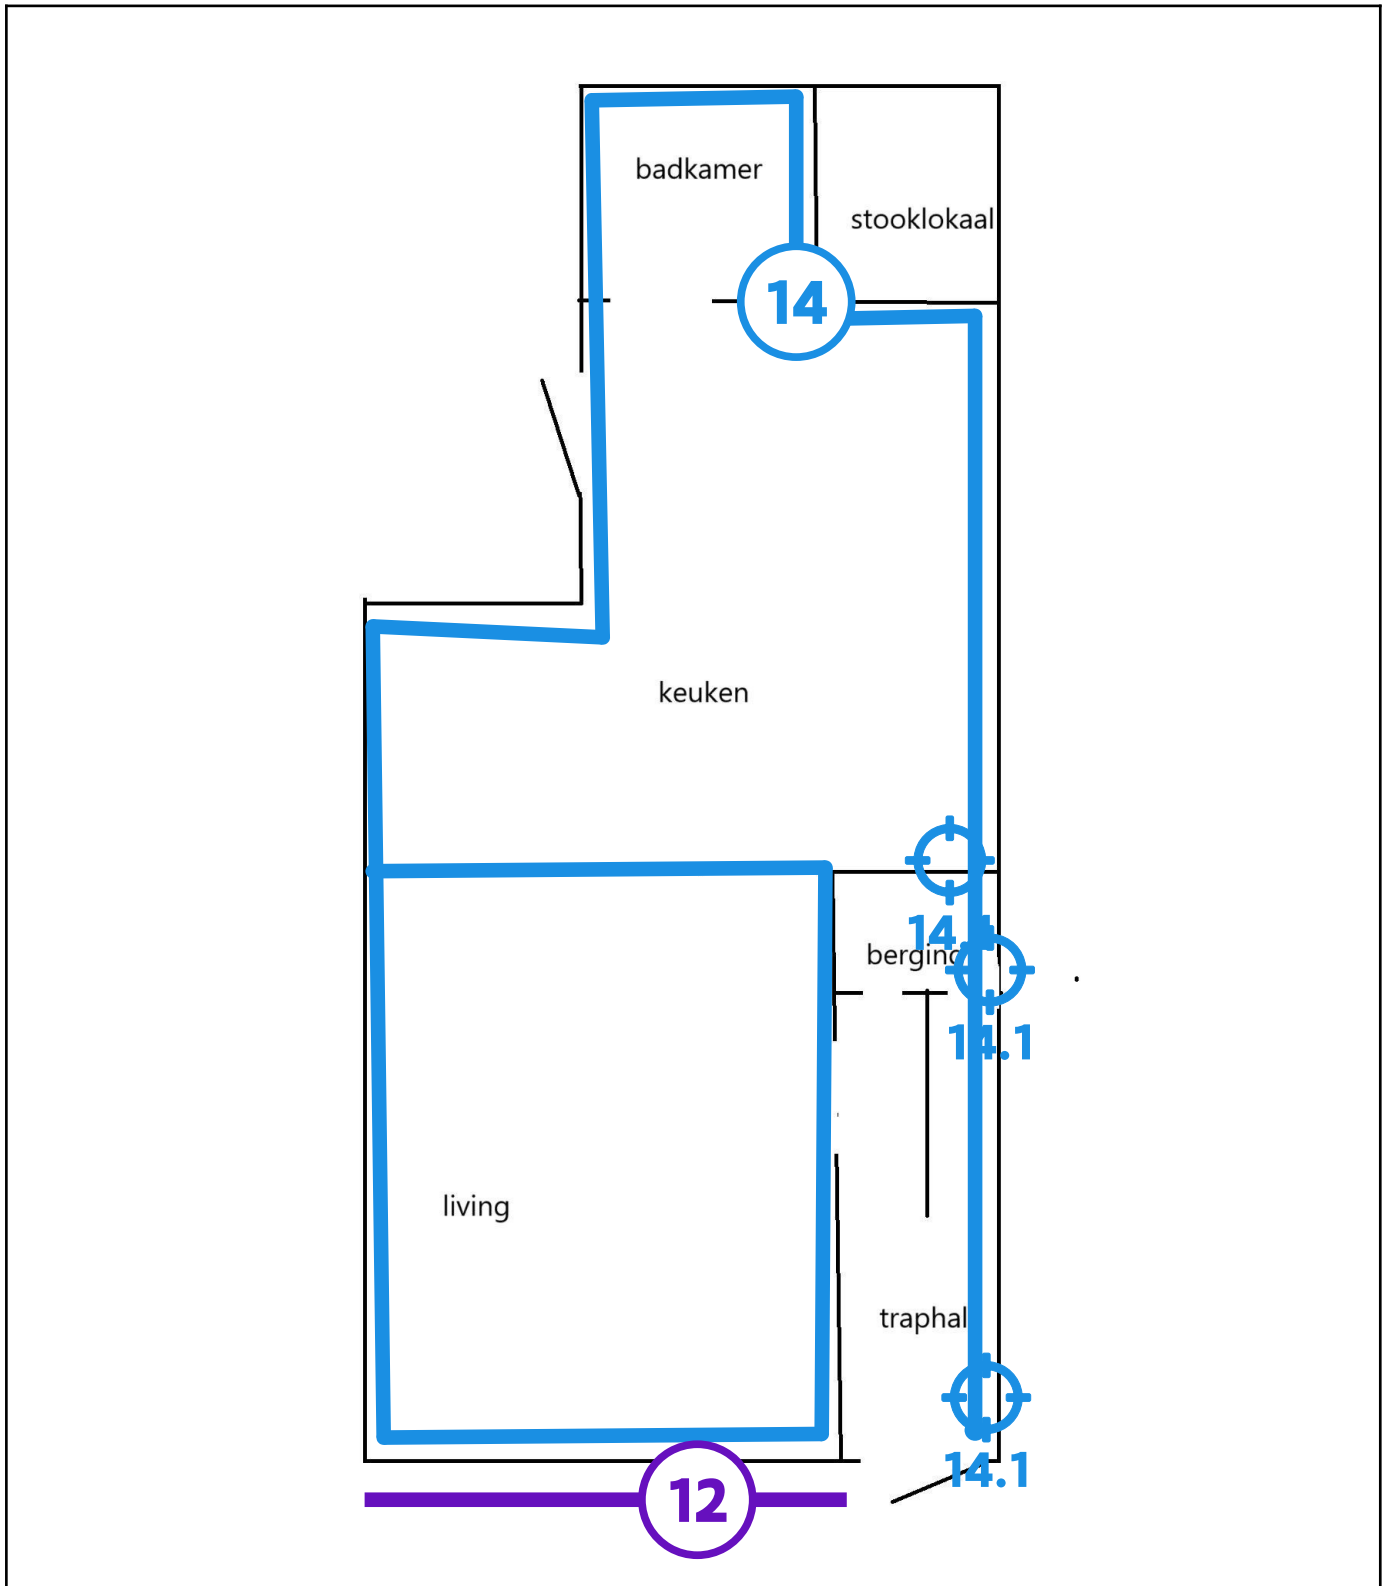
Plan 1.3: Gelijkvloers muren

12. crepi gevel	Advies	-
14. bepleistering op de muren	Geen asbest	-
14.1 Code: 250421 kuit mur	Mengmonster	-

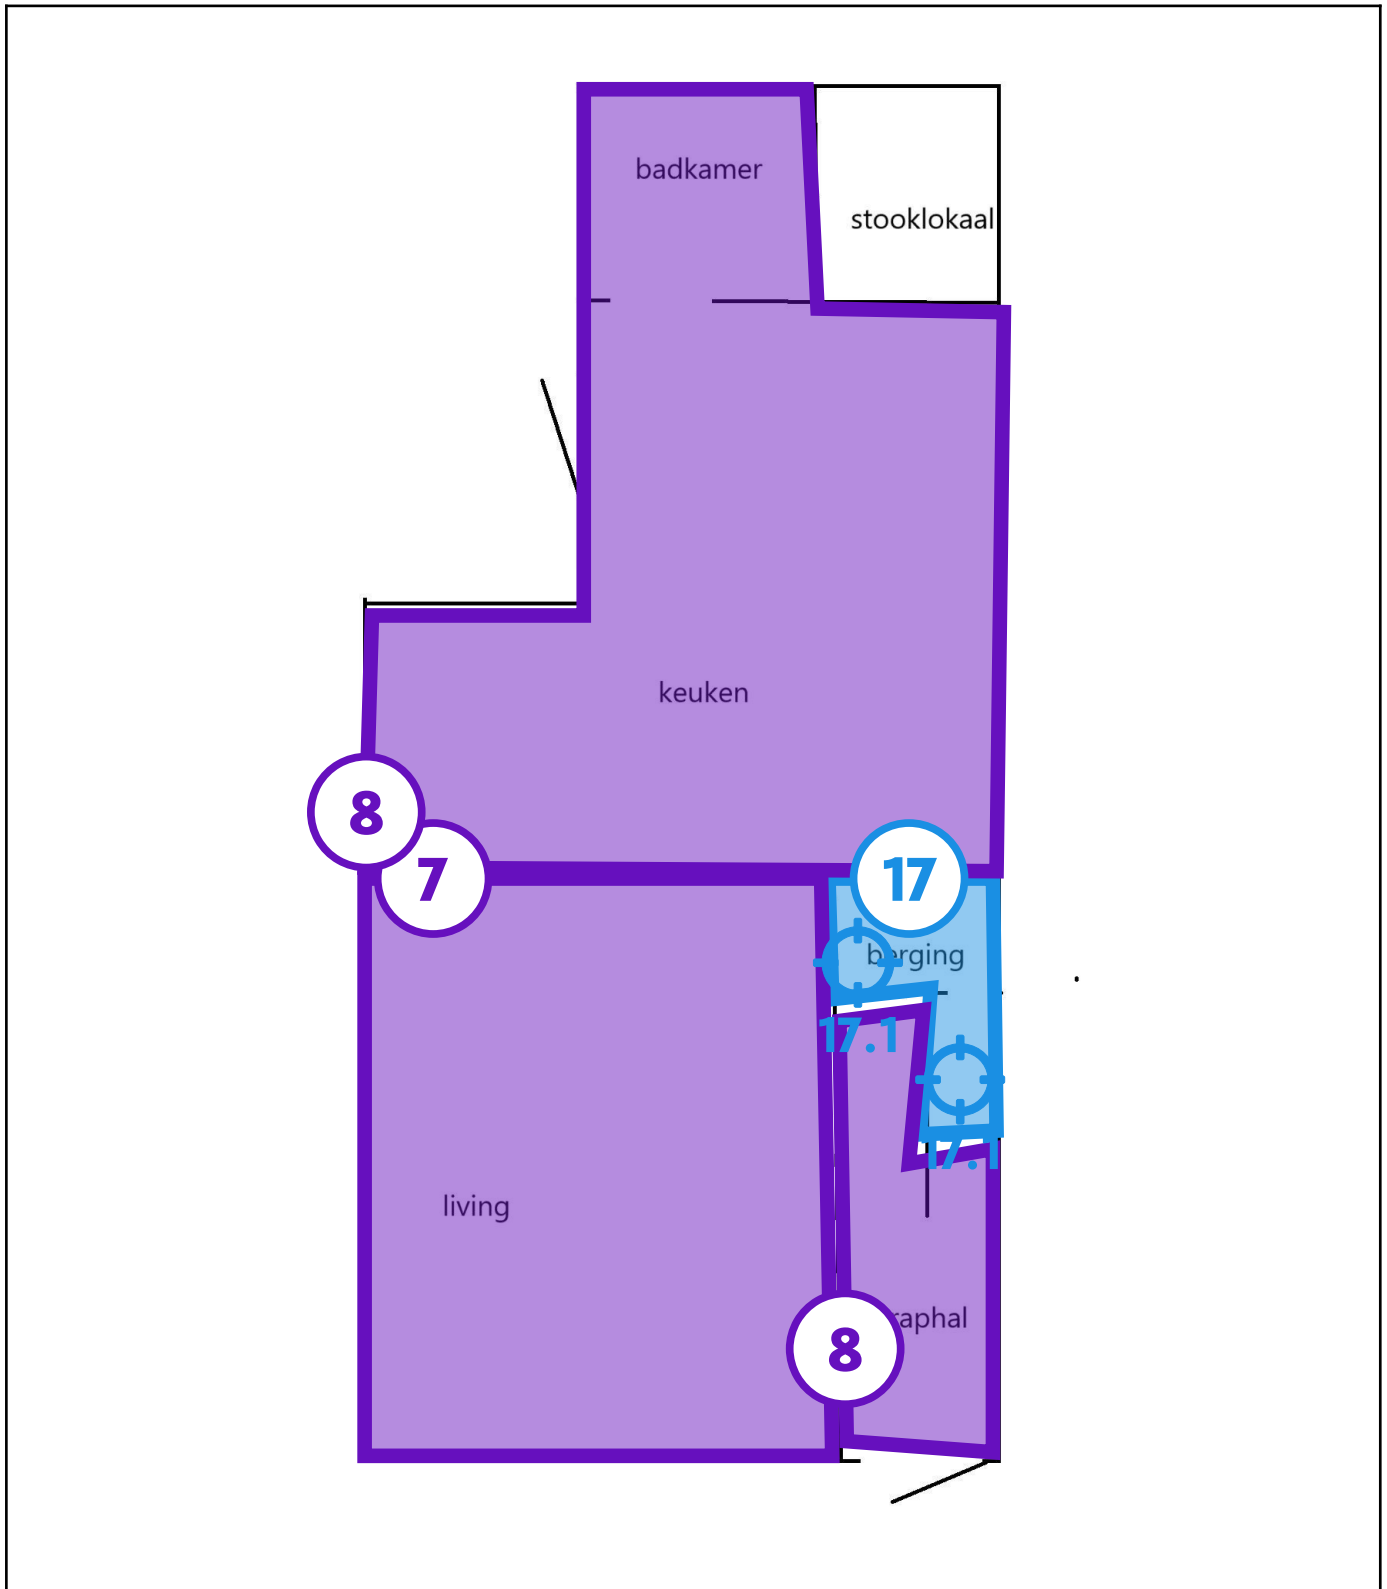
Plan 1.4: Gelijkvloers plafonds

7. gipsplaat plafonds	Advies	-
8. Valse plafonds hout/pvc	Advies	-
17. bepleistering op de plafonds	Geen asbest	-
17.1 Code: 250421 kuit plaf	Mengmonster	-

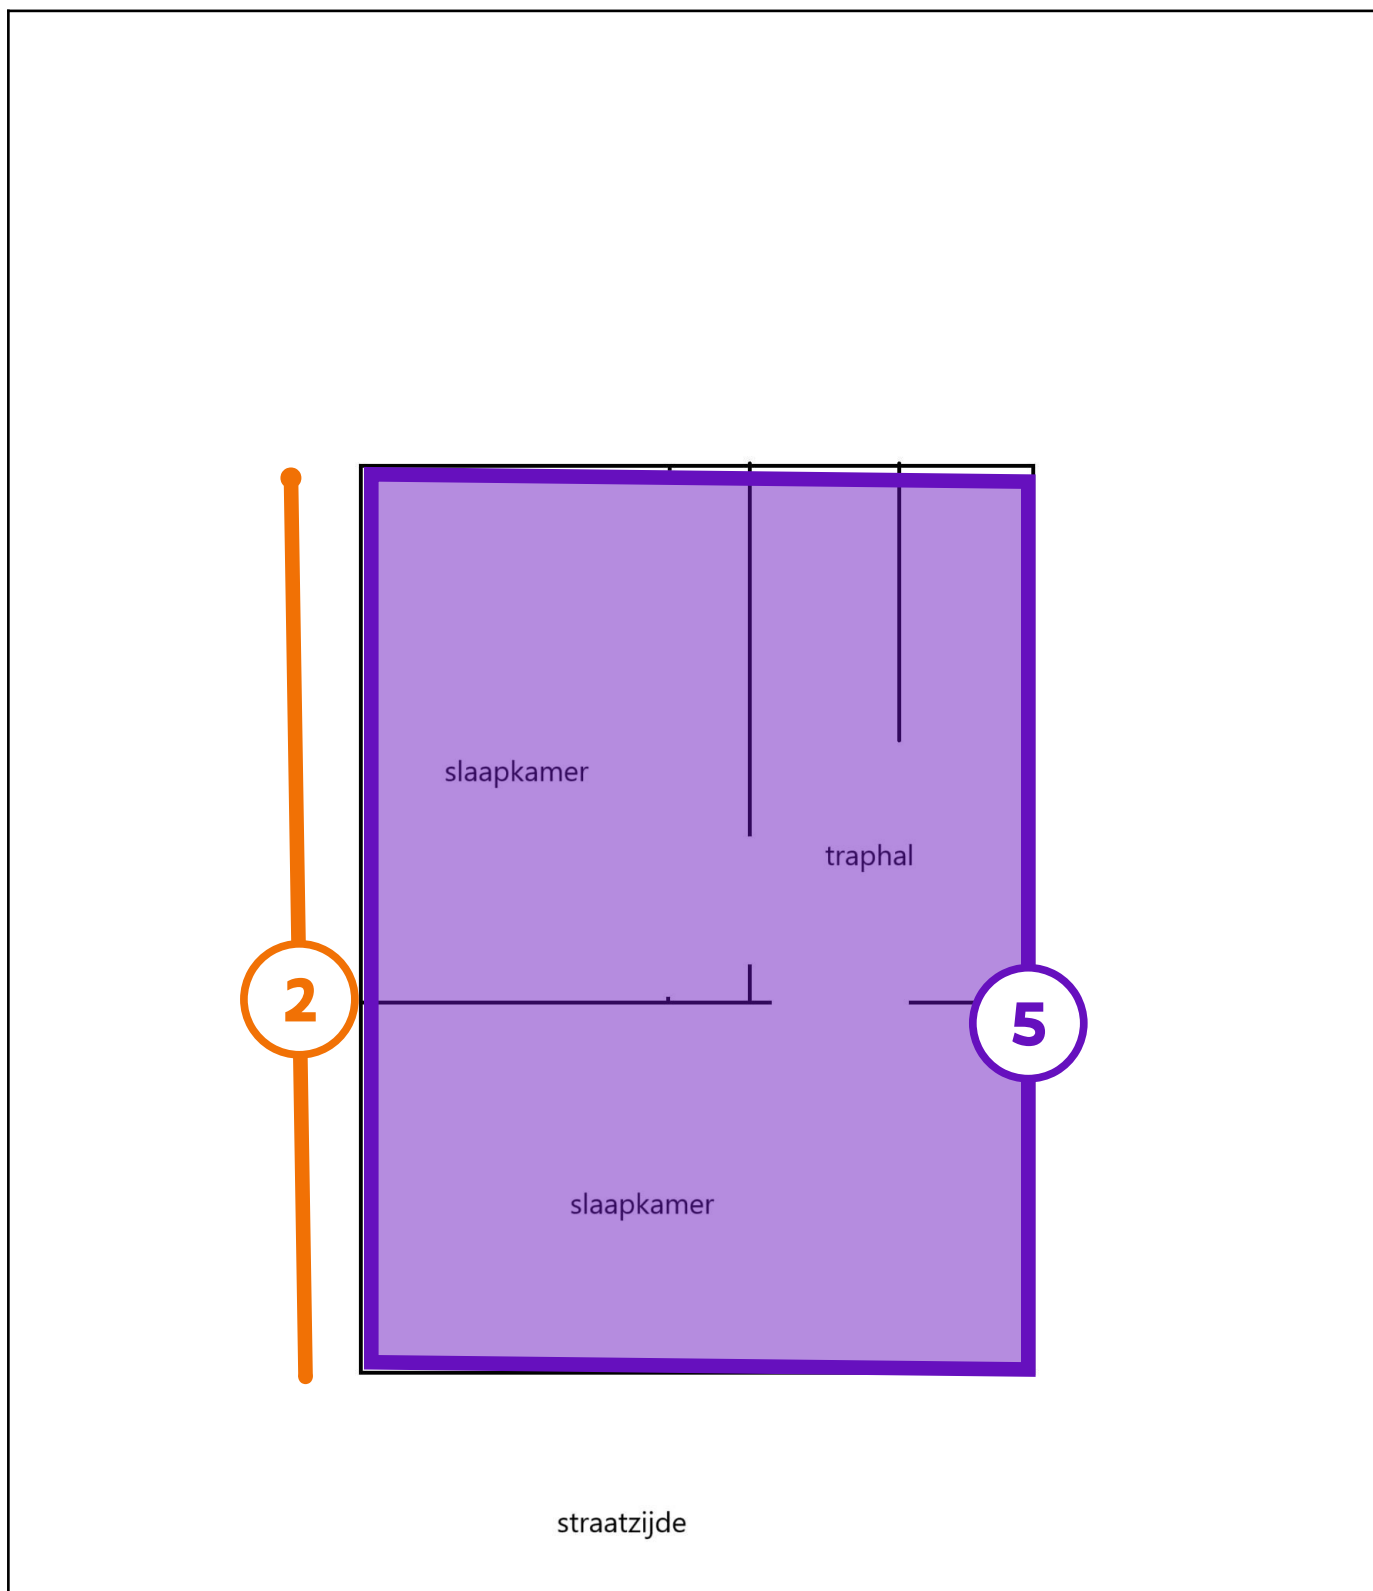
Plan 1.5: 1e verdieping

2. gevelleien uit asbestcement	Asbestmateriaal	Verwijderen
5. Laminaat of houten vloerbekleding	Advies	-

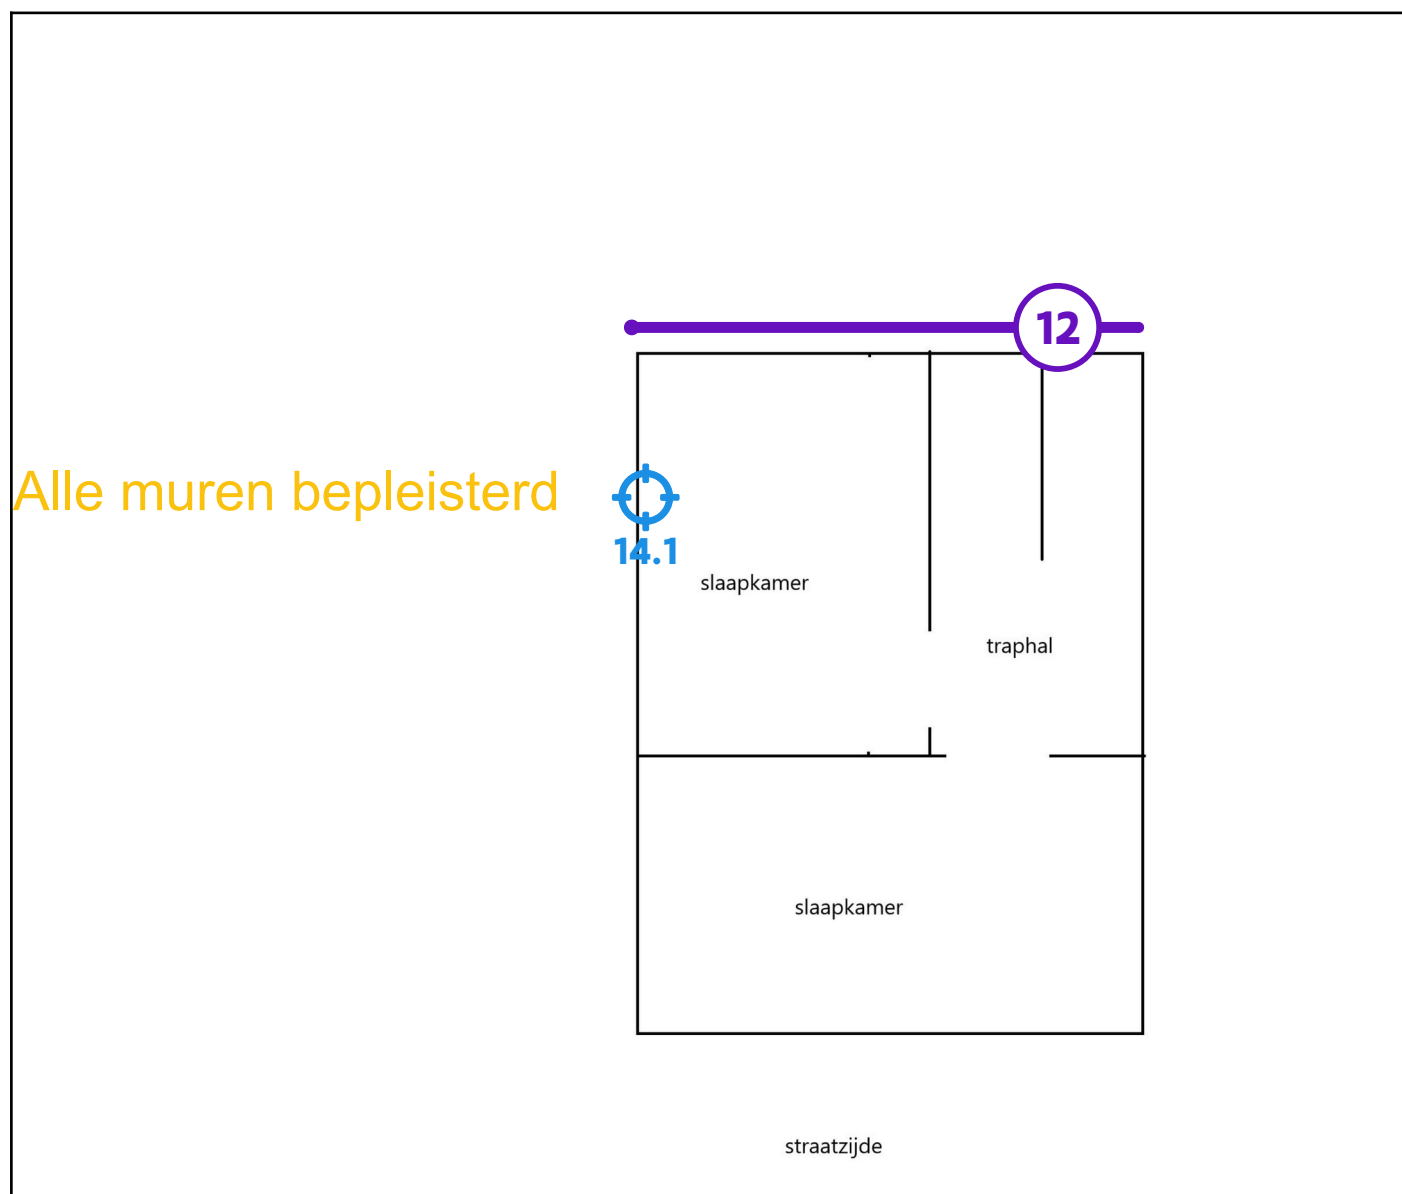
Plan 1.6: 1e verdieping muren

Beschrijving	Type	Actie
12. crepi gevel	Advies	-
14. bepleistering op de muren	Geen asbest	-
14.1 Code: 250421 kuit mur	Mengmonster	-

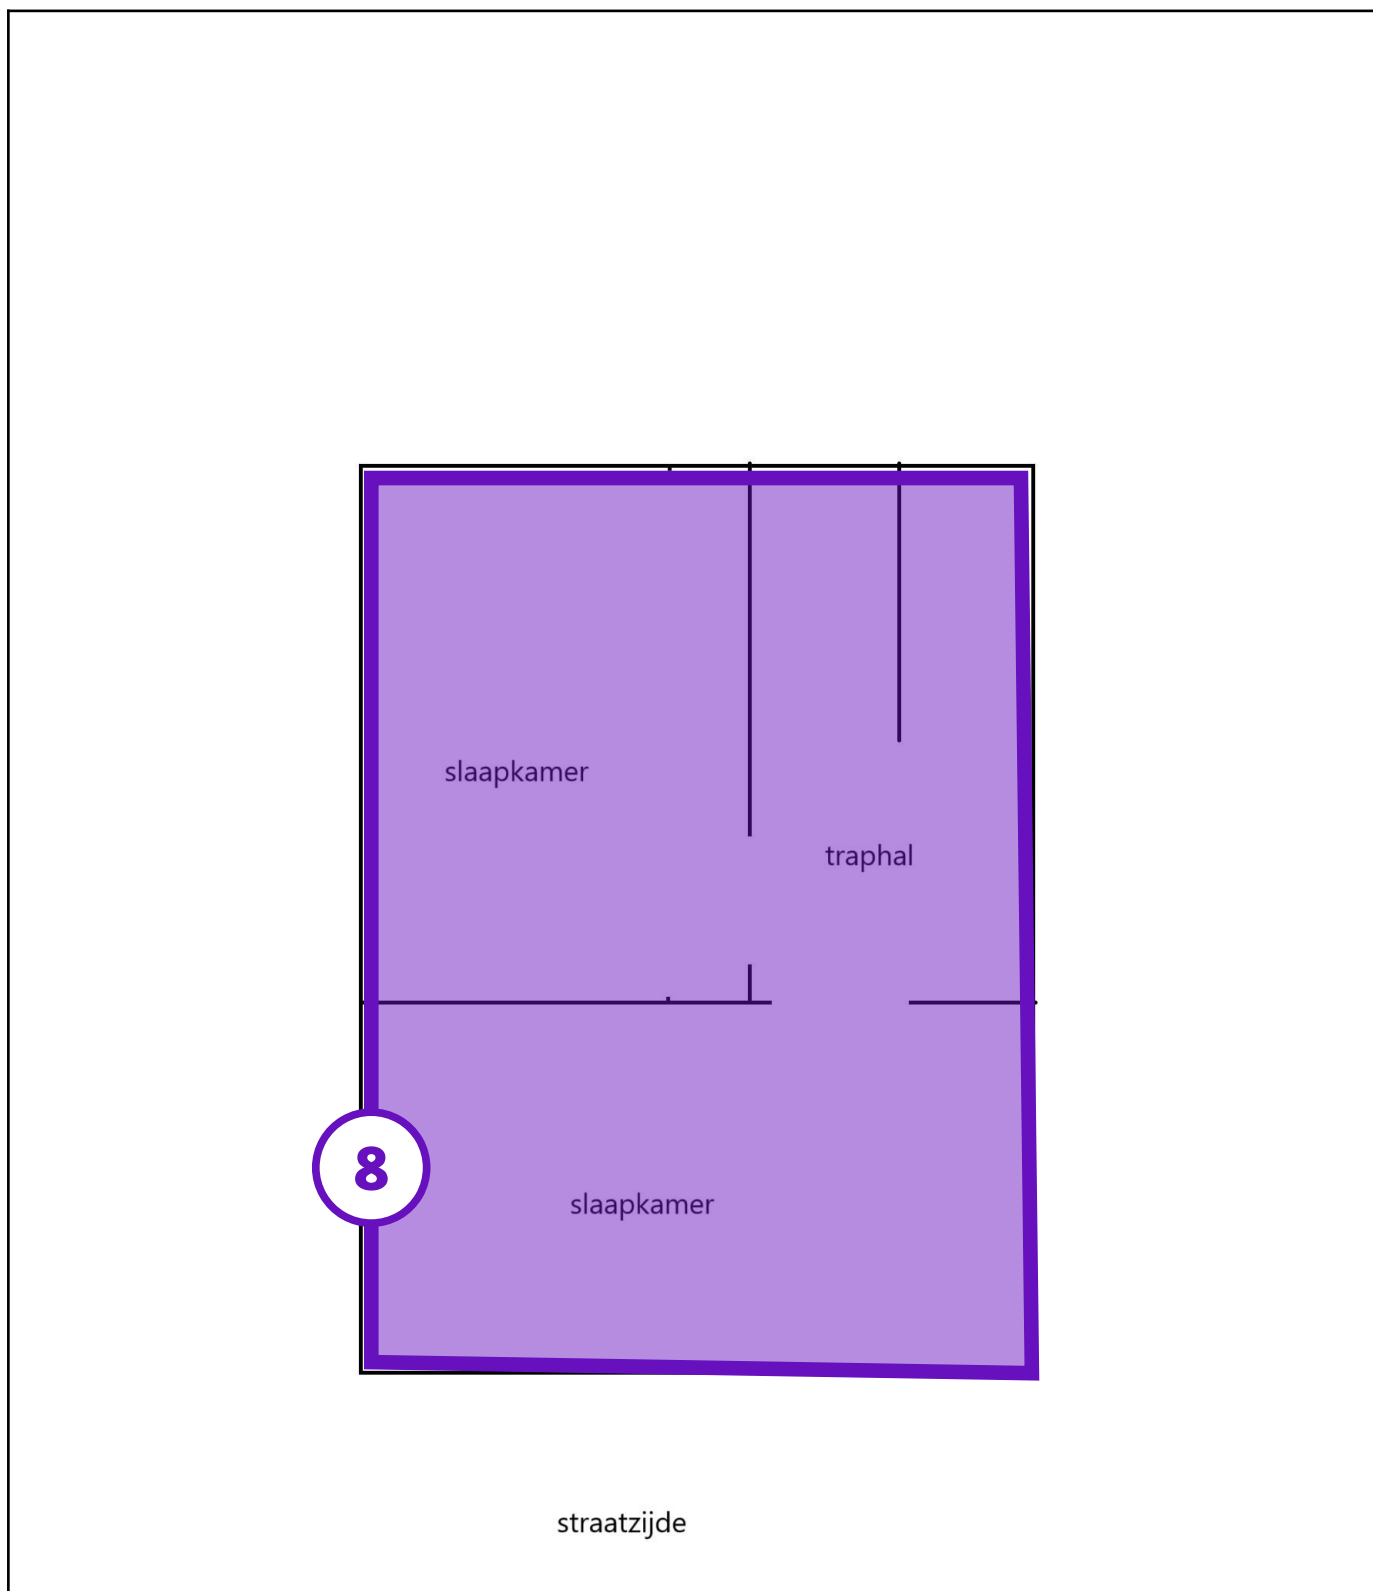
Plan 1.7: 1e verdieping plafonds

8. Valse plafonds hout/pvc	Advies	-
----------------------------	--------	---

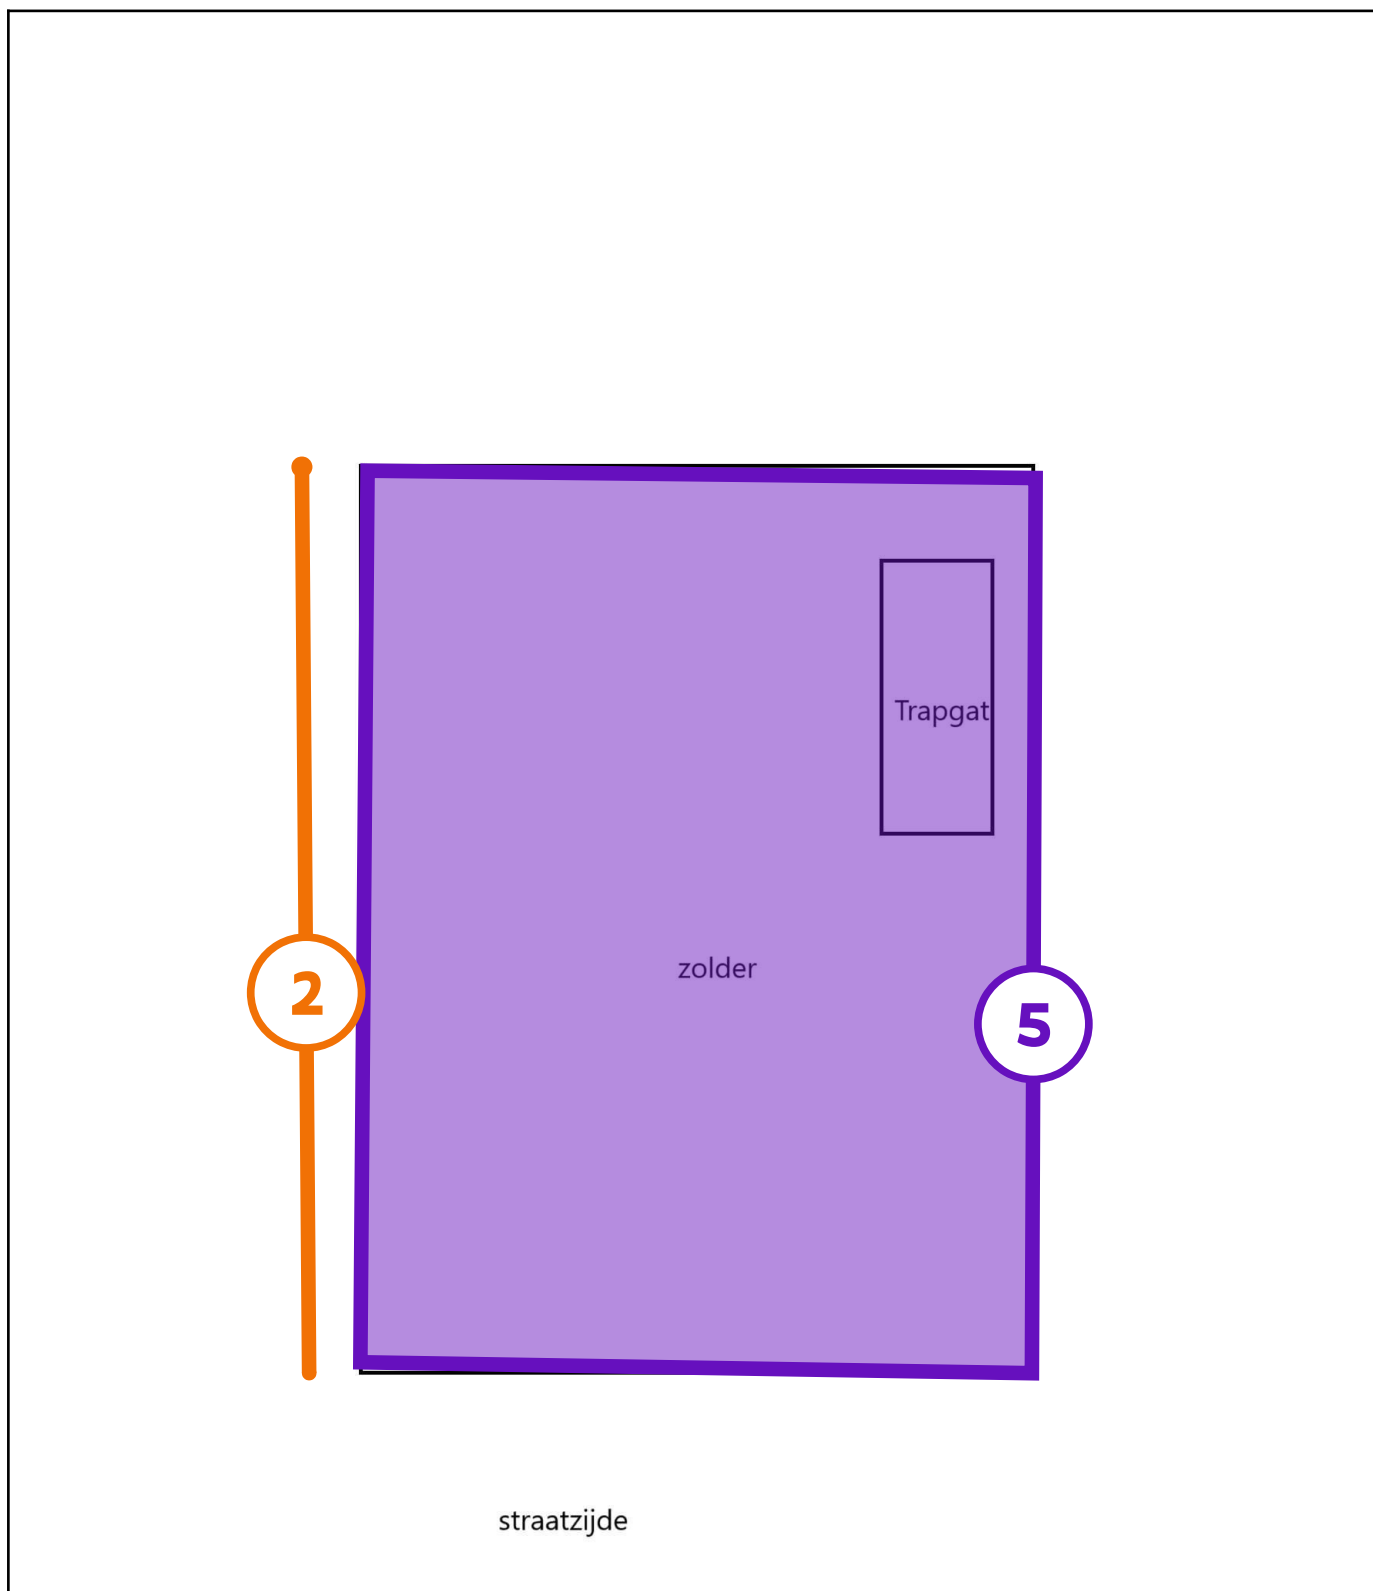
Plan 1.8: zolder

2. gevelleien uit asbestcement	Asbestmateriaal	Verwijderen
5. Laminaat of houten vloerbekleding	Advies	-
