# Asbestinventarisatetest

Barakkenbergstraat 8, 1540 Pajottegem

Attestnummer : 20260630-000505.000

Uitgegeven op : 30.06.2026

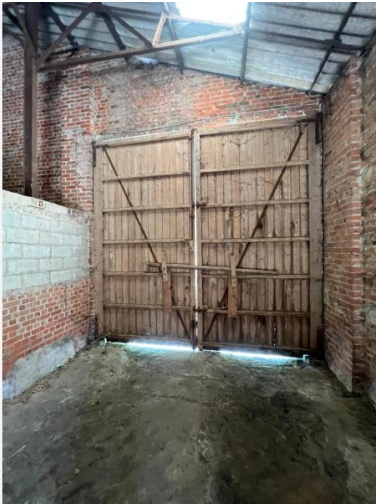
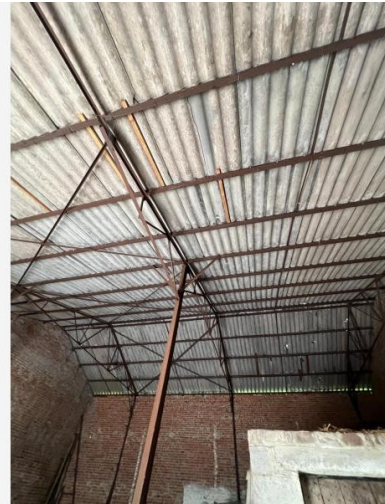
| Identificatiemethode | De asbestdeskundige beoordeelt het materiaal als asbestverdacht en dus asbesthoudend, en dit zonder monstername. |
| Opmerking | De hoeveelheid is een zo nauwkeurig mogelijke opmeting. Hieraan kunnen evenwel geen rechten worden ontleend. |

- Eenvoudige handelingen: mag via doe-het-zelf of door werknemer(s) met opleidingsattest eenvoudige handelingen  
Deze toepassing kan door een aannemer die over een opleidingsattest eenvoudige handelingen beschikt of door een particulier (doe-het-zelf), verwijderd worden indien er geen verhoogd risico op vrijgave van asbestvezels (max. concentratie 0,01 vezels/cm<sup>3</sup> - CODEX Art. VI.3-54) ontstaat en de toepassing voorafgaand wordt gefixeerd/bevochtigd; de individuele elementen zonder machinale werktuigen (boormachine, slijpschijf, hogedrukreiniger,...) en zonder breken of gooien een voor een losgemaakt worden; en ten slotte dubbel en luchtdicht verpakt weggevoerd worden naar een erkend afvalpunt (recyclagepark).

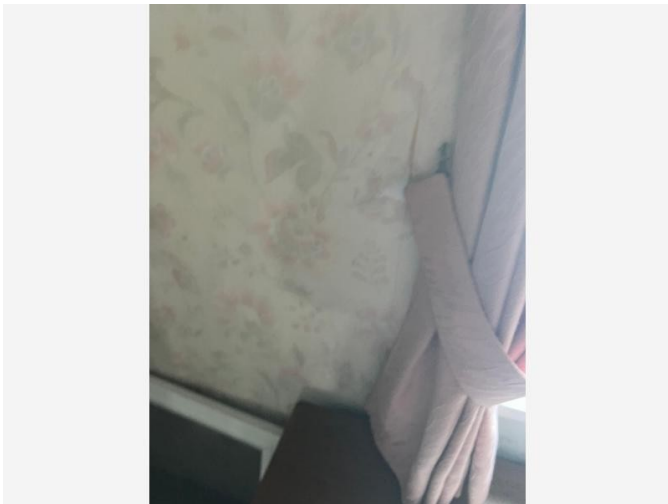
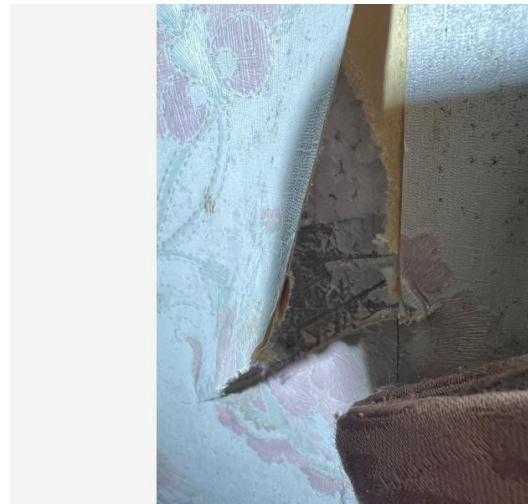
| Destructieve handeling voor identificatie | Nee |
| Opmerking | De hoeveelheid is een zo nauwkeurig mogelijke opmeting. Hieraan kunnen evenwel geen rechten worden ontleend. |

- Eenvoudige handelingen: mag via doe-het-zelf of door werknemer(s) met opleidingsattest eenvoudige handelingen  
Deze toepassing kan door een aannemer die over een opleidingsattest eenvoudige handelingen beschikt of door een particulier (doe-het-zelf), verwijderd worden indien er geen verhoogd risico op vrijgave van asbestvezels (max. concentratie 0,01 vezels/cm<sup>3</sup> - CODEX Art. VI.3-54) ontstaat en de toepassing voorafgaand wordt gefixeerd/bevochtigd; de individuele elementen zonder machinale werktuigen (boormachine, slijpschijf, hogedrukreiniger,...) en zonder breken of gooien een voor een losgemaakt worden; en ten slotte dubbel en luchtdicht verpakt weggevoerd worden naar een erkend afvalpunt (recyclagepark).

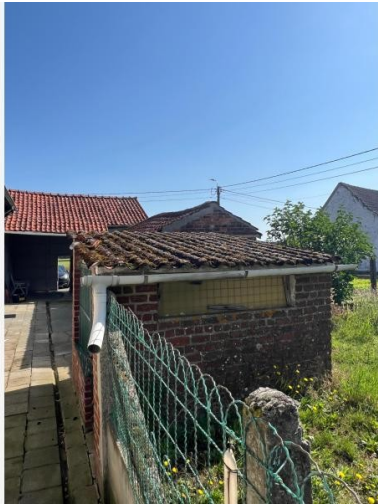
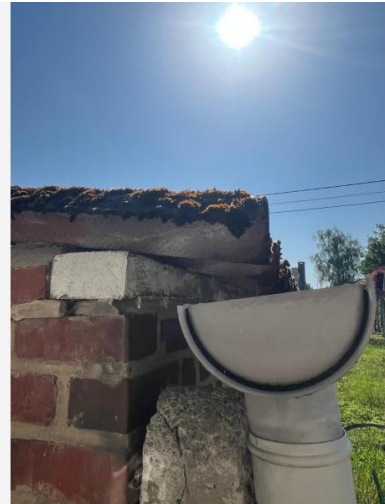
| Destructieve handeling voor identificatie | Nee |
| Opmerking | De hoeveelheid is een zo nauwkeurig mogelijke opmeting. Hieraan kunnen evenwel geen rechten worden ontleend. |

- Eenvoudige handelingen: mag via doe-het-zelf of door werknemer(s) met opleidingsattest eenvoudige handelingen  
Deze toepassing kan door een aannemer die over een opleidingsattest eenvoudige handelingen beschikt of door een particulier (doe-het-zelf), verwijderd worden indien er geen verhoogd risico op vrijgave van asbestvezels (max. concentratie 0,01 vezels/cm<sup>3</sup> - CODEX Art. VI.3-54) ontstaat en de toepassing voorafgaand wordt gefixeerd/bevochtigd; de individuele elementen zonder machinale werktuigen (boormachine, slijpschijf, hogedrukreiniger,...) en zonder breken of gooien een voor een losgemaakt worden; en ten slotte dubbel en luchtdicht verpakt weggevoerd worden naar een erkend afvalpunt (recyclagepark).

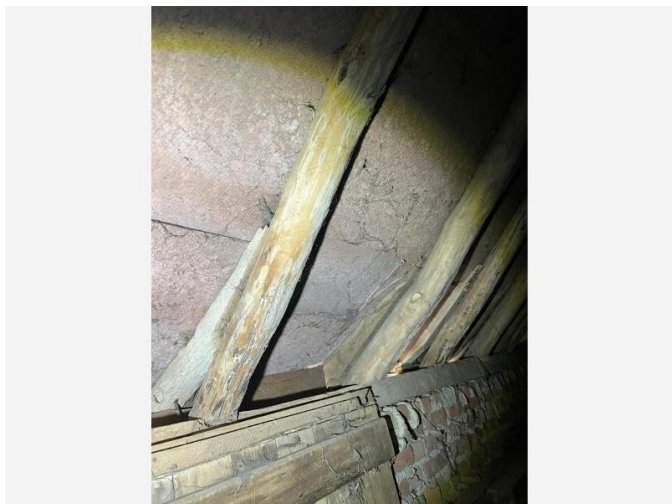
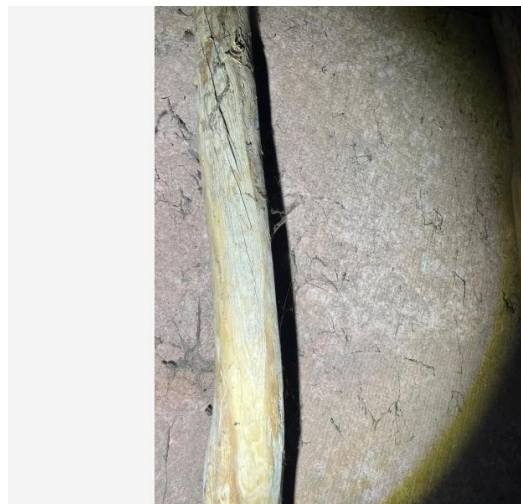
| Destructieve handeling voor identificatie | Nee |
| Opmerking | De hoeveelheid is een zo nauwkeurig mogelijke opmeting. Hieraan kunnen evenwel geen rechten worden ontleend. |

- Eenvoudige handelingen: mag via doe-het-zelf of door werknemer(s) met opleidingsattest eenvoudige handelingen  
Deze toepassing kan door een aannemer die over een opleidingsattest eenvoudige handelingen beschikt of door een particulier (doe-het-zelf), verwijderd worden indien er geen verhoogd risico op vrijgave van asbestvezels (max. concentratie 0,01 vezels/cm<sup>3</sup> - CODEX Art. VI.3-54) ontstaat en de toepassing voorafgaand wordt gefixeerd/bevochtigd; de individuele elementen zonder machinale werktuigen (boormachine, slijpschijf, hogedrukreiniger,...) en zonder breken of gooien een voor een losgemaakt worden; en ten slotte dubbel en luchtdicht verpakt weggevoerd worden naar een erkend afvalpunt (recyclagepark).

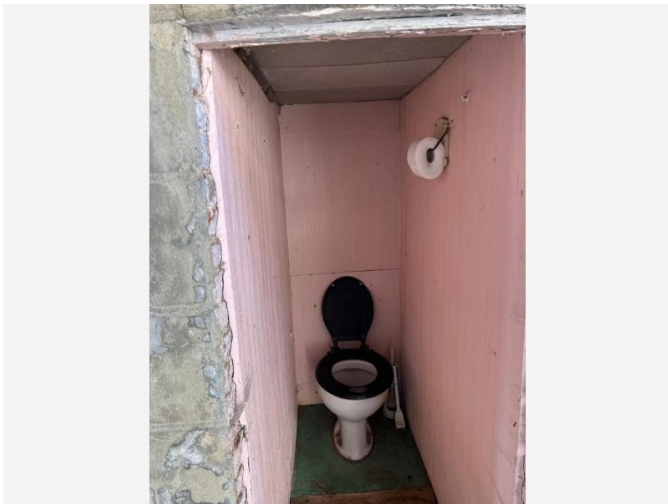
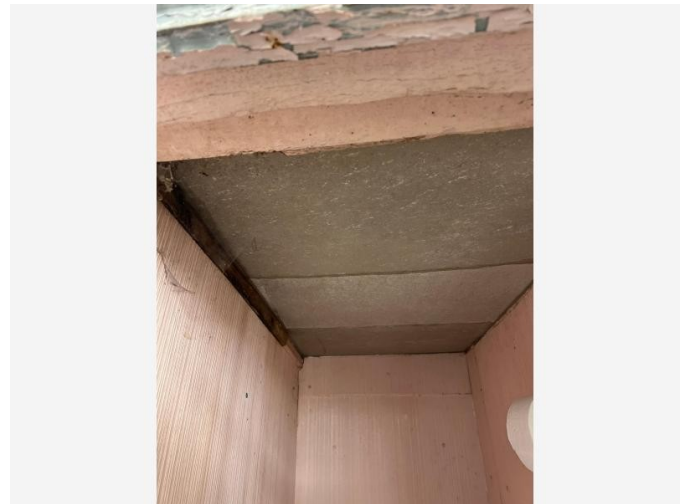
| Destructieve handeling voor identificatie | Nee |
| Opmerking | De hoeveelheid is een zo nauwkeurig mogelijke opmeting. Hieraan kunnen evenwel geen rechten worden ontleend. |

- Eenvoudige handelingen: mag via doe-het-zelf of door werknemer(s) met opleidingsattest eenvoudige handelingen  
Deze toepassing kan door een aannemer die over een opleidingsattest eenvoudige handelingen beschikt of door een particulier (doe-het-zelf), verwijderd worden indien er geen verhoogd risico op vrijgave van asbestvezels (max. concentratie 0,01 vezels/cm<sup>3</sup> - CODEX Art. VI.3-54) ontstaat en de toepassing voorafgaand wordt gefixeerd/bevochtigd; de individuele elementen zonder machinale werktuigen (boormachine, slijpschijf, hogedrukreiniger,...) en zonder breken of gooien een voor een losgemaakt worden; en ten slotte dubbel en luchtdicht verpakt weggevoerd worden naar een erkend afvalpunt (recyclagepark).

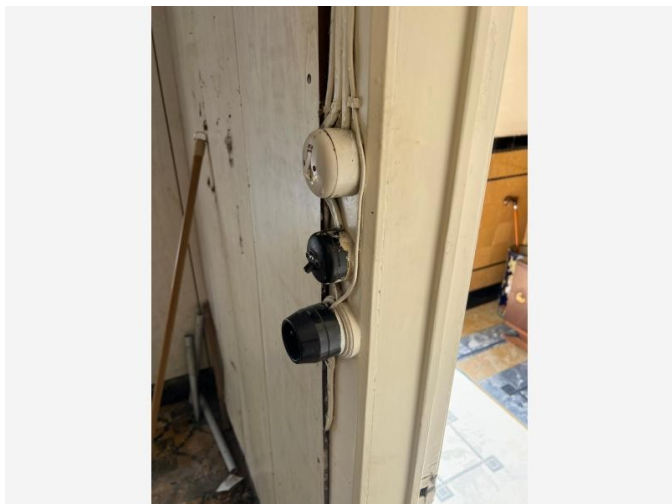
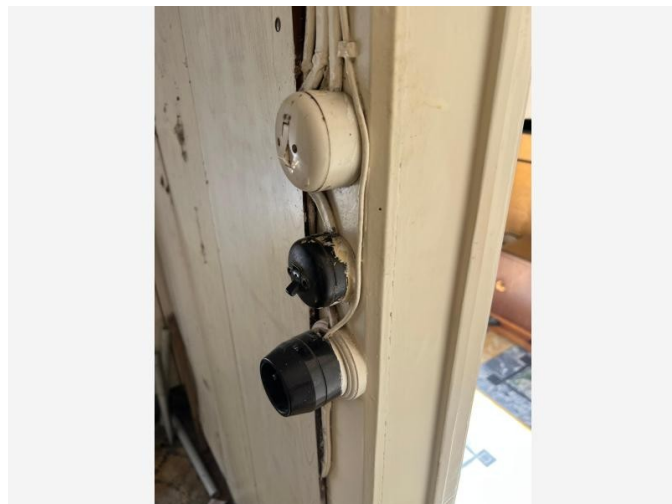
| Destructieve handeling voor identificatie | Nee |
| Opmerking | De hoeveelheid is een zo nauwkeurig mogelijke opmeting. Hieraan kunnen evenwel geen rechten worden ontleend. |

- Eenvoudige handelingen: mag via doe-het-zelf of door werknemer(s) met opleidingsattest eenvoudige handelingen  
Deze toepassing kan door een aannemer die over een opleidingsattest eenvoudige handelingen beschikt of door een particulier (doe-het-zelf), verwijderd worden indien er geen verhoogd risico op vrijgave van asbestvezels (max. concentratie 0,01 vezels/cm<sup>3</sup> - CODEX Art. VI.3-54) ontstaat en de toepassing voorafgaand wordt gefixeerd/bevochtigd; de individuele elementen zonder machinale werktuigen (boormachine, slijpschijf, hogedrukreiniger,...) en zonder breken of gooien een voor een losgemaakt worden; en ten slotte dubbel en luchtdicht verpakt weggevoerd worden naar een erkend afvalpunt (recyclagepark).

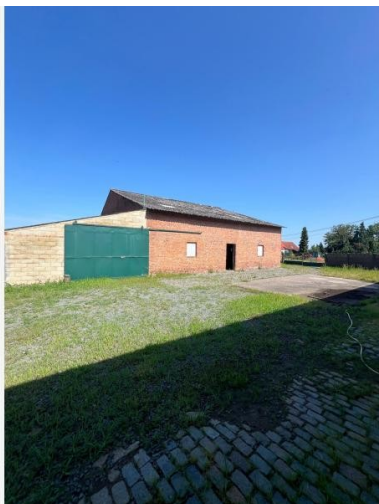
| Identificatiemethode | <p>De asbestdeskundige beoordeelt het materiaal als asbestverdacht en dus asbesthoudend, en dit zonder monstername.</p> <p>Motivatie: De monstername brengt andere schade aan dan schade die inherent is aan de monstername.</p> |
| Opmerking | De hoeveelheid is een zo nauwkeurig mogelijke opmeting. Hieraan kunnen evenwel geen rechten worden ontleend. Monstername niet uitgevoerd wegens risico op beschadiging van een elektrisch component en mogelijke blootstelling aan spanning of storingen in de elektrische installatie. |

- Eenvoudige handelingen: mag via doe-het-zelf of door werknemer(s) met opleidingsattest eenvoudige handelingen  
Deze toepassing kan door een aannemer die over een opleidingsattest eenvoudige handelingen beschikt of door een particulier (doe-het-zelf), verwijderd worden indien er geen verhoogd risico op vrijgave van asbestvezels (max. concentratie 0,01 vezels/cm<sup>3</sup> - CODEX Art. VI.3-54) ontstaat en de toepassing voorafgaand wordt gefixeerd/bevochtigd; de individuele elementen zonder machinale werktuigen (boormachine, slijpschijf, hogedrukreiniger,...) en zonder breken of gooien een voor een losgemaakt worden; en ten slotte dubbel en luchtdicht verpakt weggevoerd worden naar een erkend afvalpunt (recyclagepark).

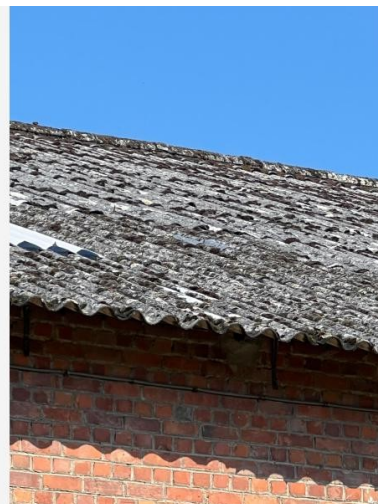
Detailfoto

Het asbestmateriaal valt onder de mijlpaal van 2034.

- Verwijder dit asbestmateriaal zo snel mogelijk. Volg de toestand goed op.
- Hemelwater dat afspoelt van asbestcement daken of gevels kan asbestdeeltjes bevatten. Gebruik het enkel voor gesloten circuits (bv. spoelen toiletten). Reinig na het vervangen van het dak of de gevel de dakgoten en regenwaterput of -ton om asbesthoudend sediment of slib te verwijderen
- Voer bijkomende staalname(s) uit.

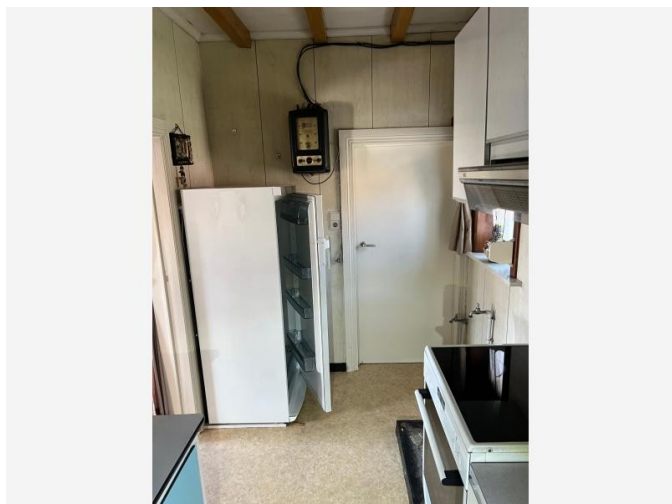
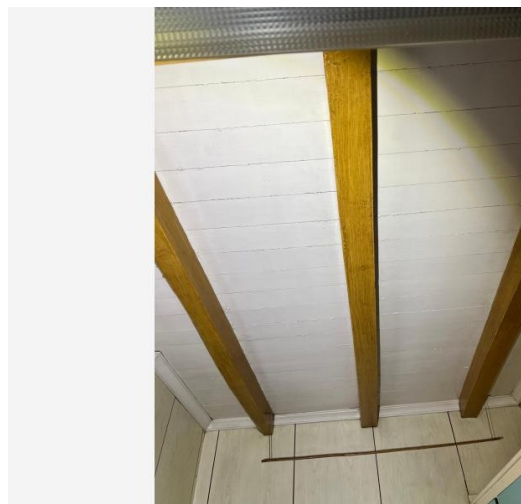
Situeringfoto

| Basis voor advies | De asbestdeskundige beoordeelt het materiaal als niet-asbestverdacht. |

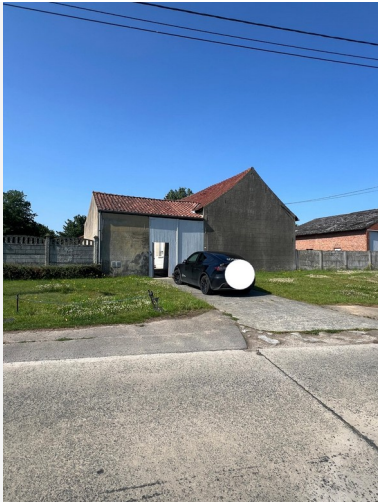
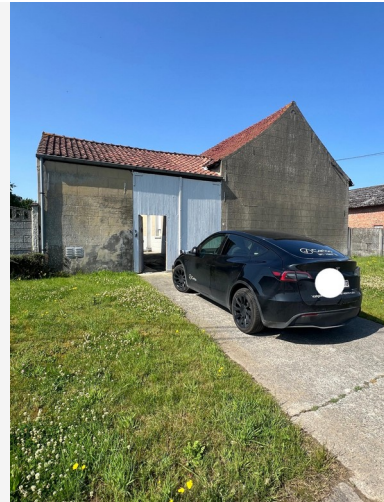
Overzichtsfoto

Geen asbest

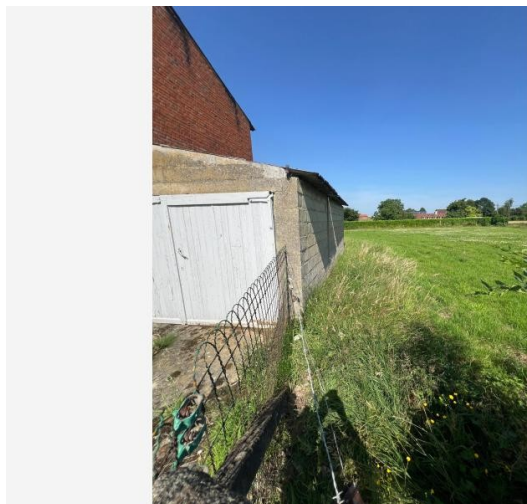
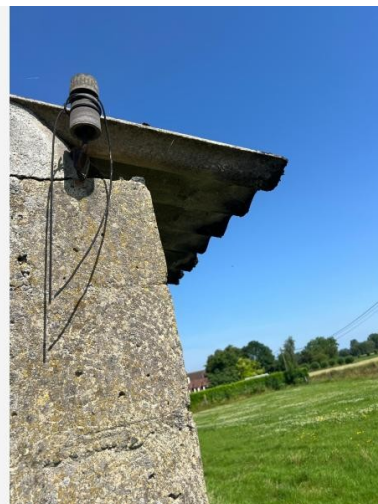
Afdruipzone/afvloeizone

| Afmetingen (lengte - breedte - diepte) | <ul style="list-style-type: none"><li>• 10,00 m - 2,00 m - 0,30 m</li></ul> |
| Geraamd volume | 6,00 m <sup>3</sup> |

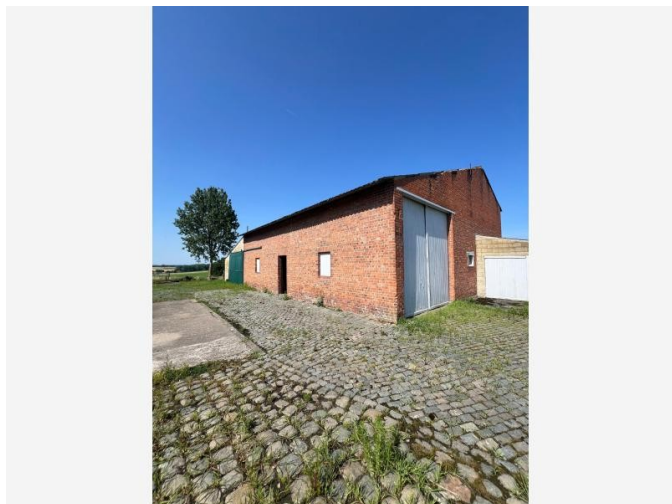
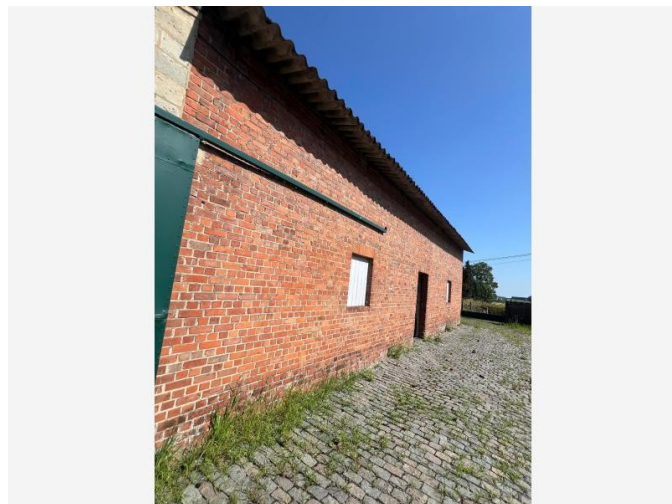
Afdruipzone/afvloeizone

| Afmetingen (lengte - breedte - diepte) | <ul style="list-style-type: none"><li>• 30,00 m - 2,00 m - 0,30 m</li></ul> |
| Geraamd volume | 18,00 m <sup>3</sup> |

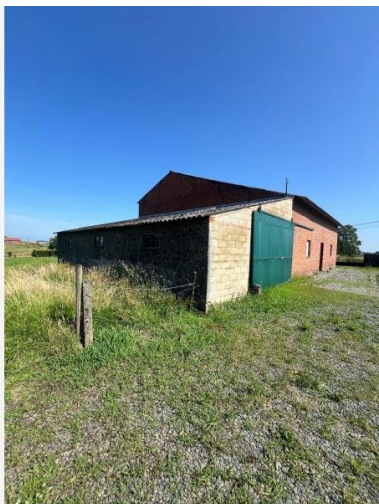
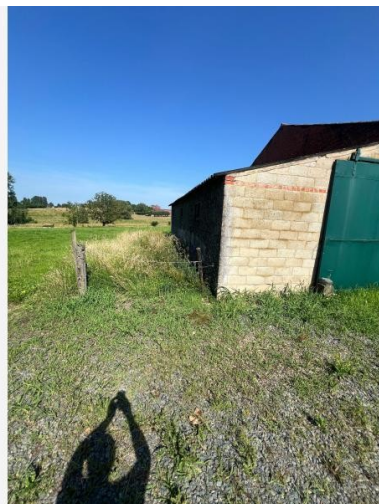
Afdruipzone/afvloeizone

| Afmetingen (lengte - breedte - diepte) | <ul style="list-style-type: none"><li>• 12,00 m - 2,00 m - 0,30 m</li></ul> |
| Geraamd volume | 7,20 m <sup>3</sup> |
