Asbestinventarisatetest

Liezele-Dorp 57, 2870 Puurs-Sint-Amands

Attestnummer : 20260324-000367.002

Uitgegeven op : 25.03.2026

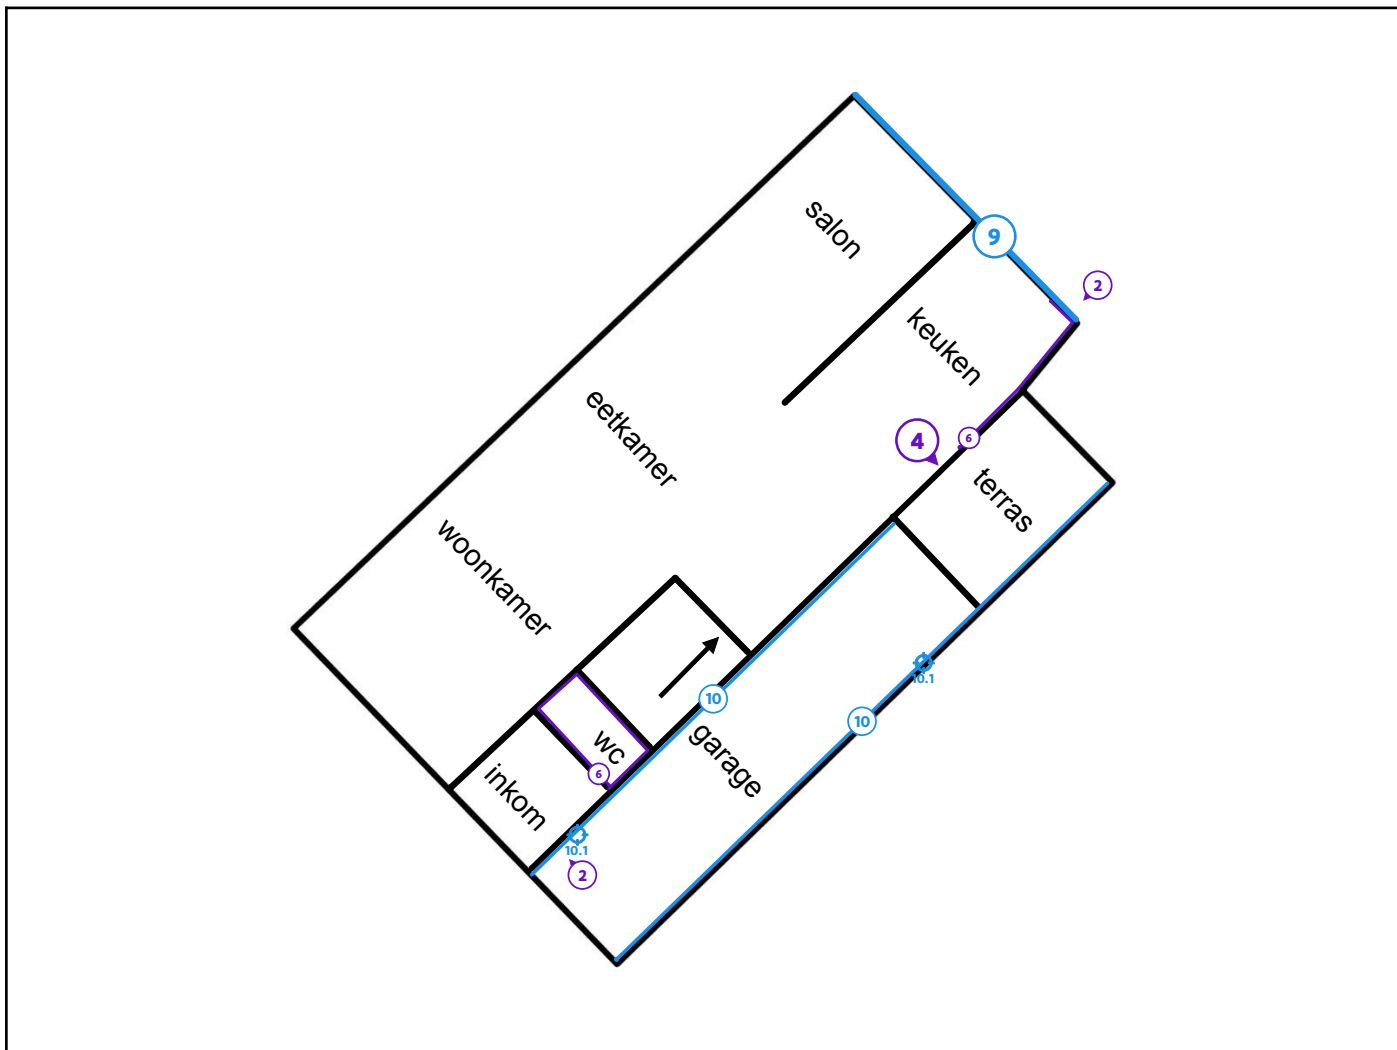
Plan 1.1: A1 - GLV

Beschrijving	Type	Actie
2. Vloerluik/putdeksel	Beperking	-
4. Keukenboiler Itho Daalderop	Advies	-
6. Gebruikte lijm bij de faiencetegels in de keuken, badkamer en toilet	Advies	-
9. Cementering van de buitengevel	Geen asbest	-
10. Crepi aan de zijgevel	Geen asbest	-
10.1 Code: A1-3.1	Mengmonster	-

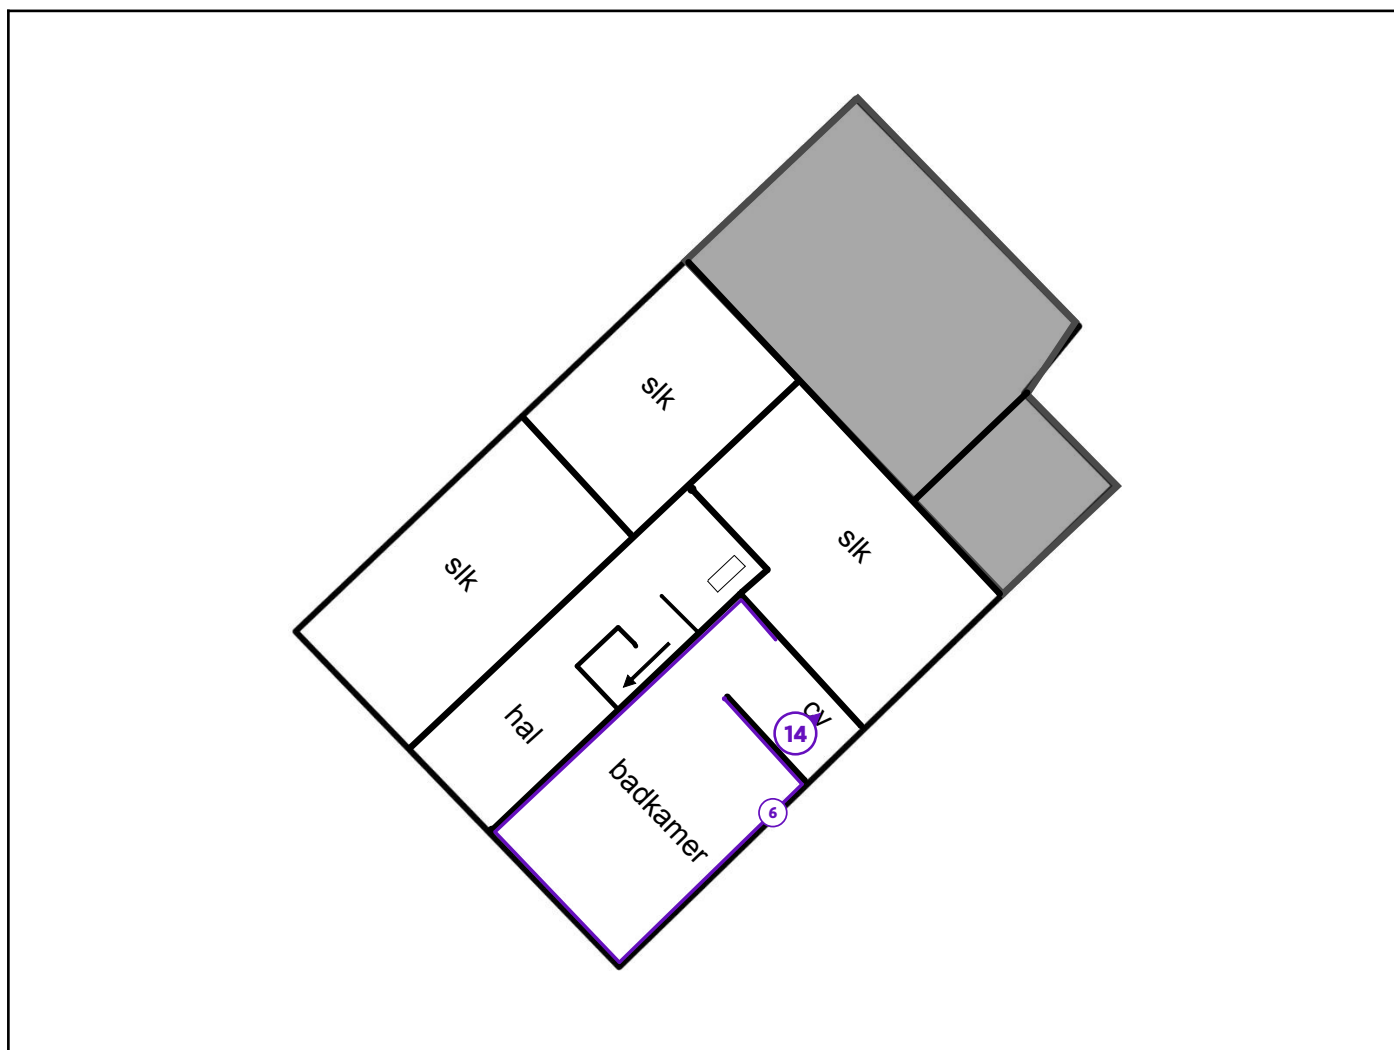
Plan 1.2: A1 - V1

Beschrijving	Type	Actie
6. Gebruikte lijm bij de faiencetegels in de keuken, badkamer en toilet	Advies	-
14. CV-ketel Remeha	Overige ruimte of materiaal	-

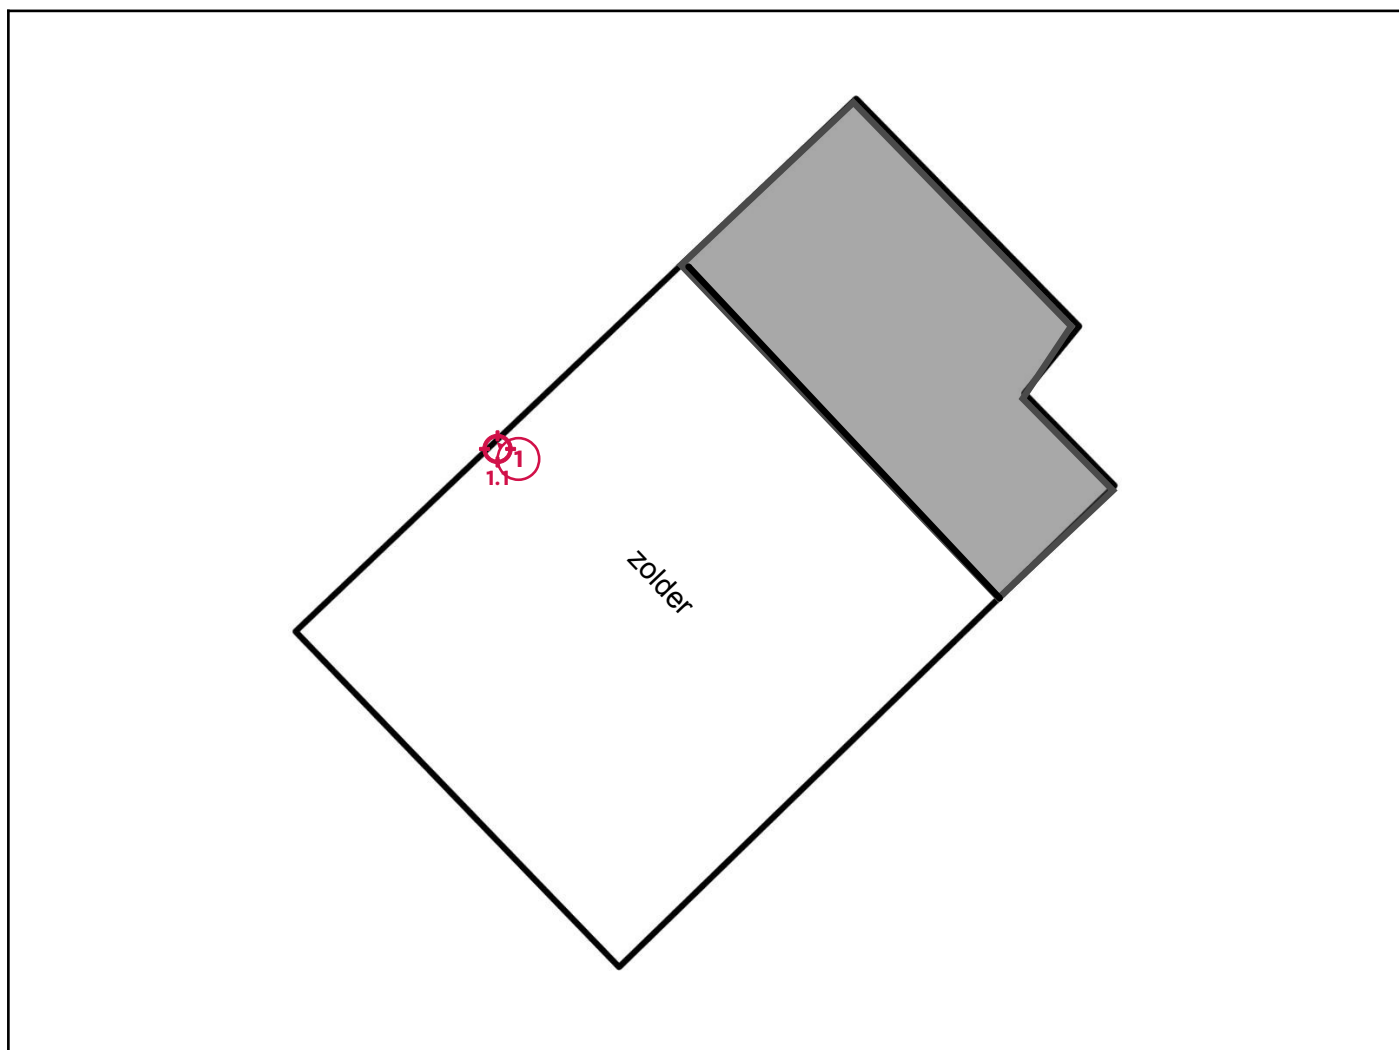
Plan 1.3: A1 - Zolder

Beschrijving	Type	Actie
1. Rookgaskanaal	Asbestmateriaal	Dringend verwijderen
1.1 Code: A1-2.1	Puntmonster	-

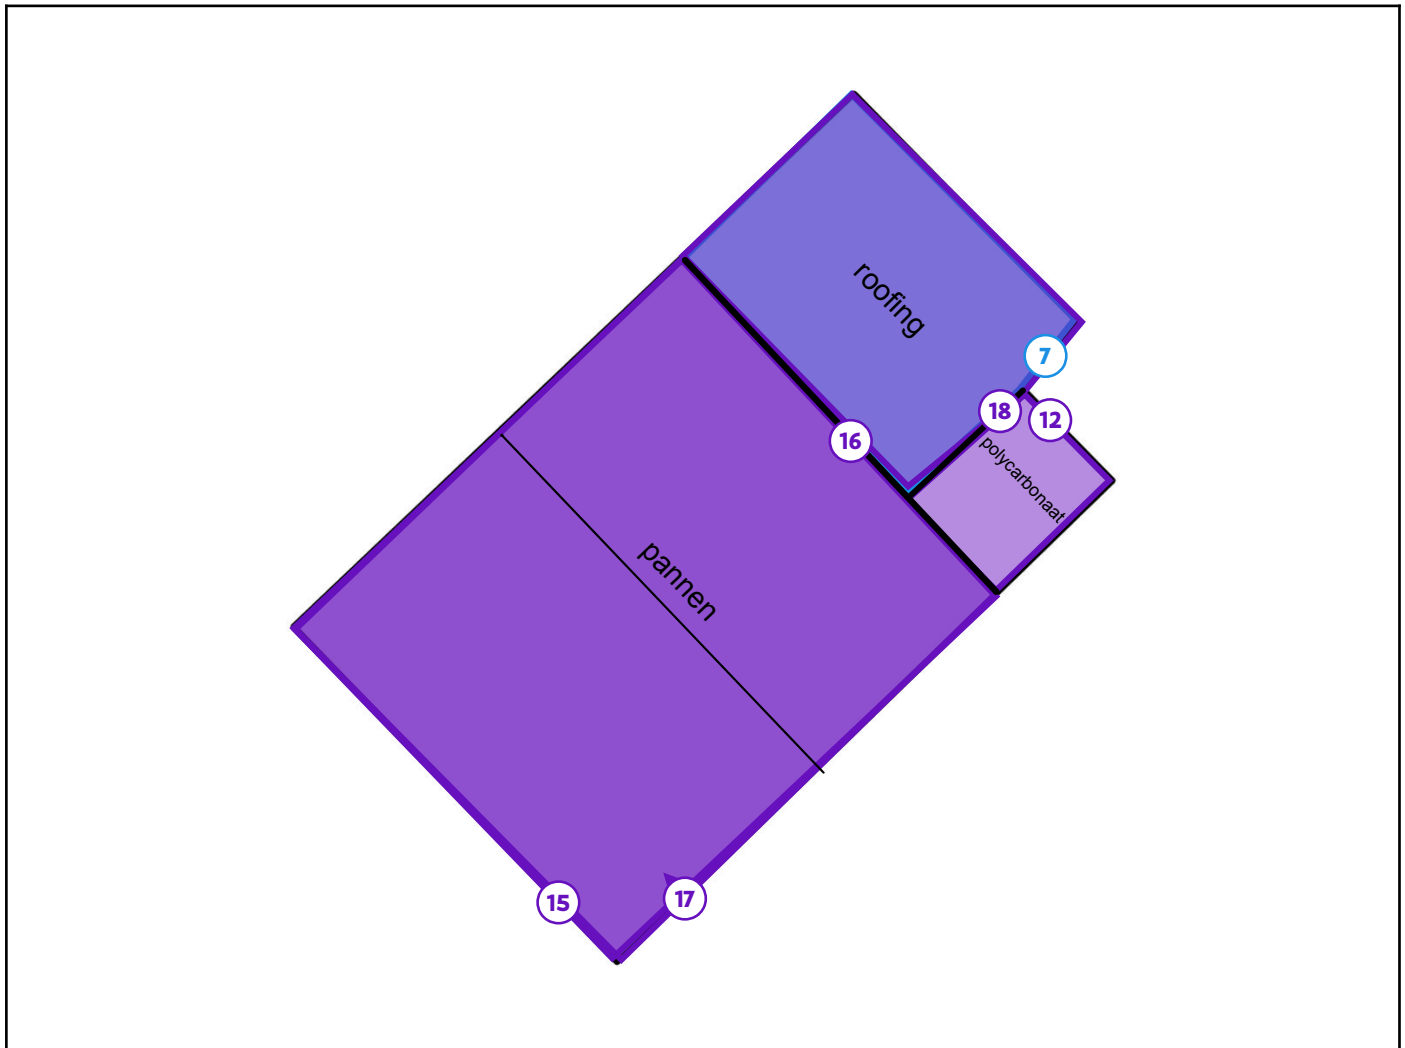
Plan 1.4: A1 - Daken

Beschrijving	Type	Actie
7. Roofing op het plat dak	Geen asbest	-
12. Dak in polycarbonaatplaten	Overige ruimte of materiaal	-
15. Onderdak (waarneembaar)	Overige ruimte of materiaal	-
16. Hoofddak	Overige ruimte of materiaal	-
17. Rookgaskanaal van de cv-ketel	Overige ruimte of materiaal	-
18. Onderdak niet waarneembaar	Overige ruimte of materiaal	-

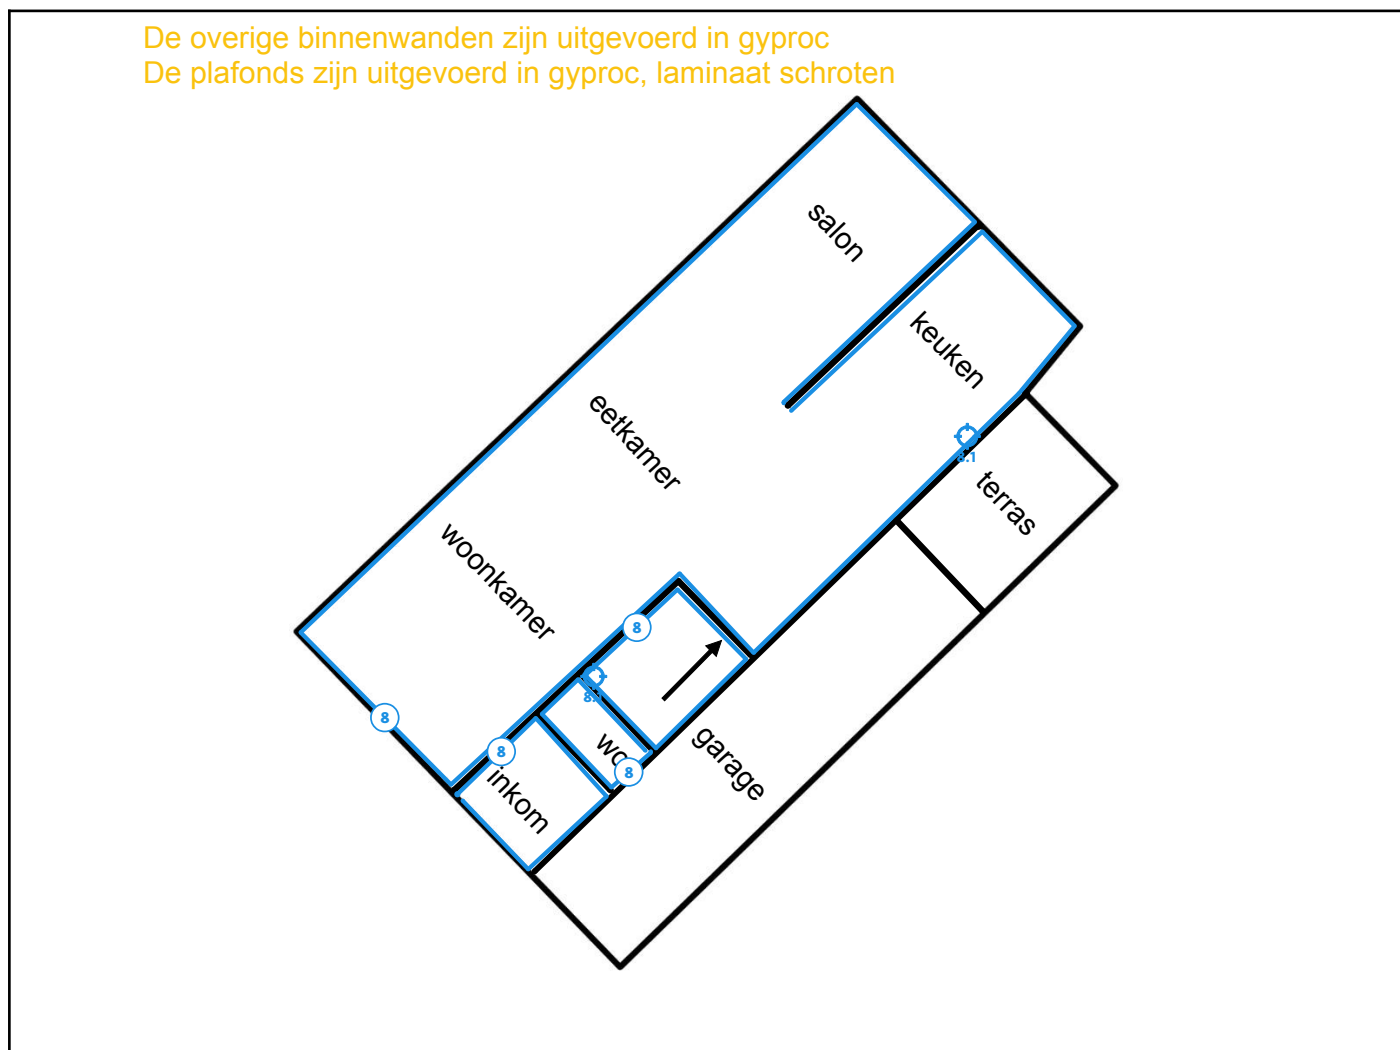
Plan 1.5: A1 - GLV (muren en plafonds)

Beschrijving	Type	Actie
3. Overige binnenwanden	Advies	-
5. Plafonds	Advies	-
8. Pleisterwerk van de binnenwanden	Geen asbest	-
8.1 Code: A1-1.1	Mengmonster	-

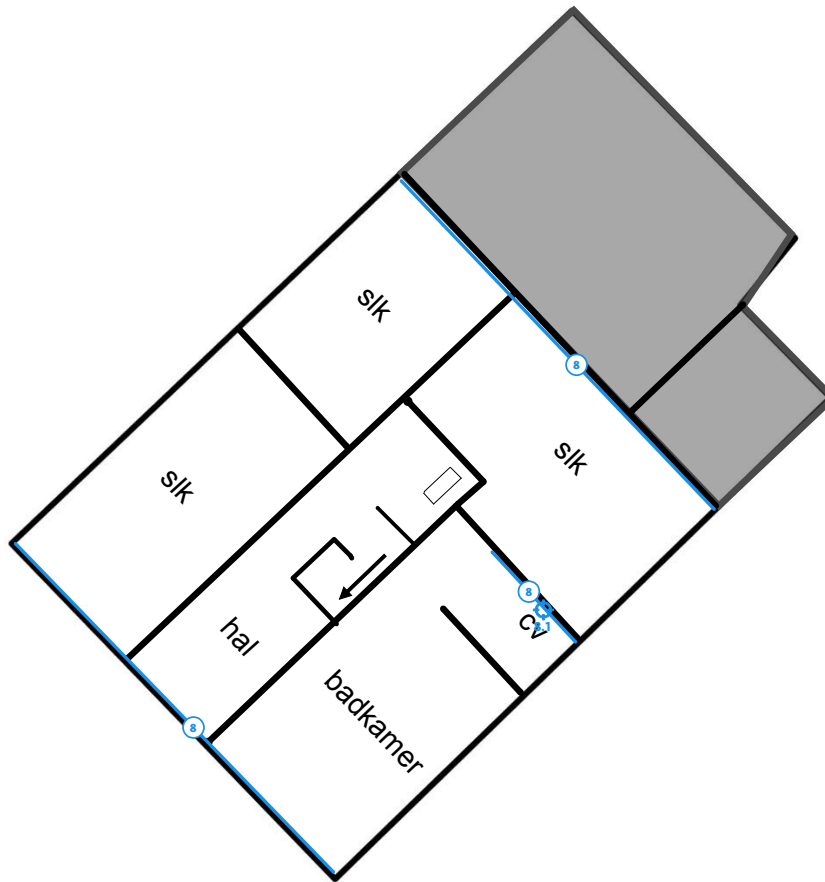
Plan 1.6: A1 - V1 (muren en plafonds)

De overige binnenwanden zijn uitgevoerd in gyproc
De plafonds zijn uitgevoerd in gyproc, laminaat schroten

Beschrijving	Type	Actie
3. Overige binnenwanden	Advies	-
5. Plafonds	Advies	-
8. Pleisterwerk van de binnenwanden	Geen asbest	-
8.1 Code: A1-1.1	Mengmonster	-

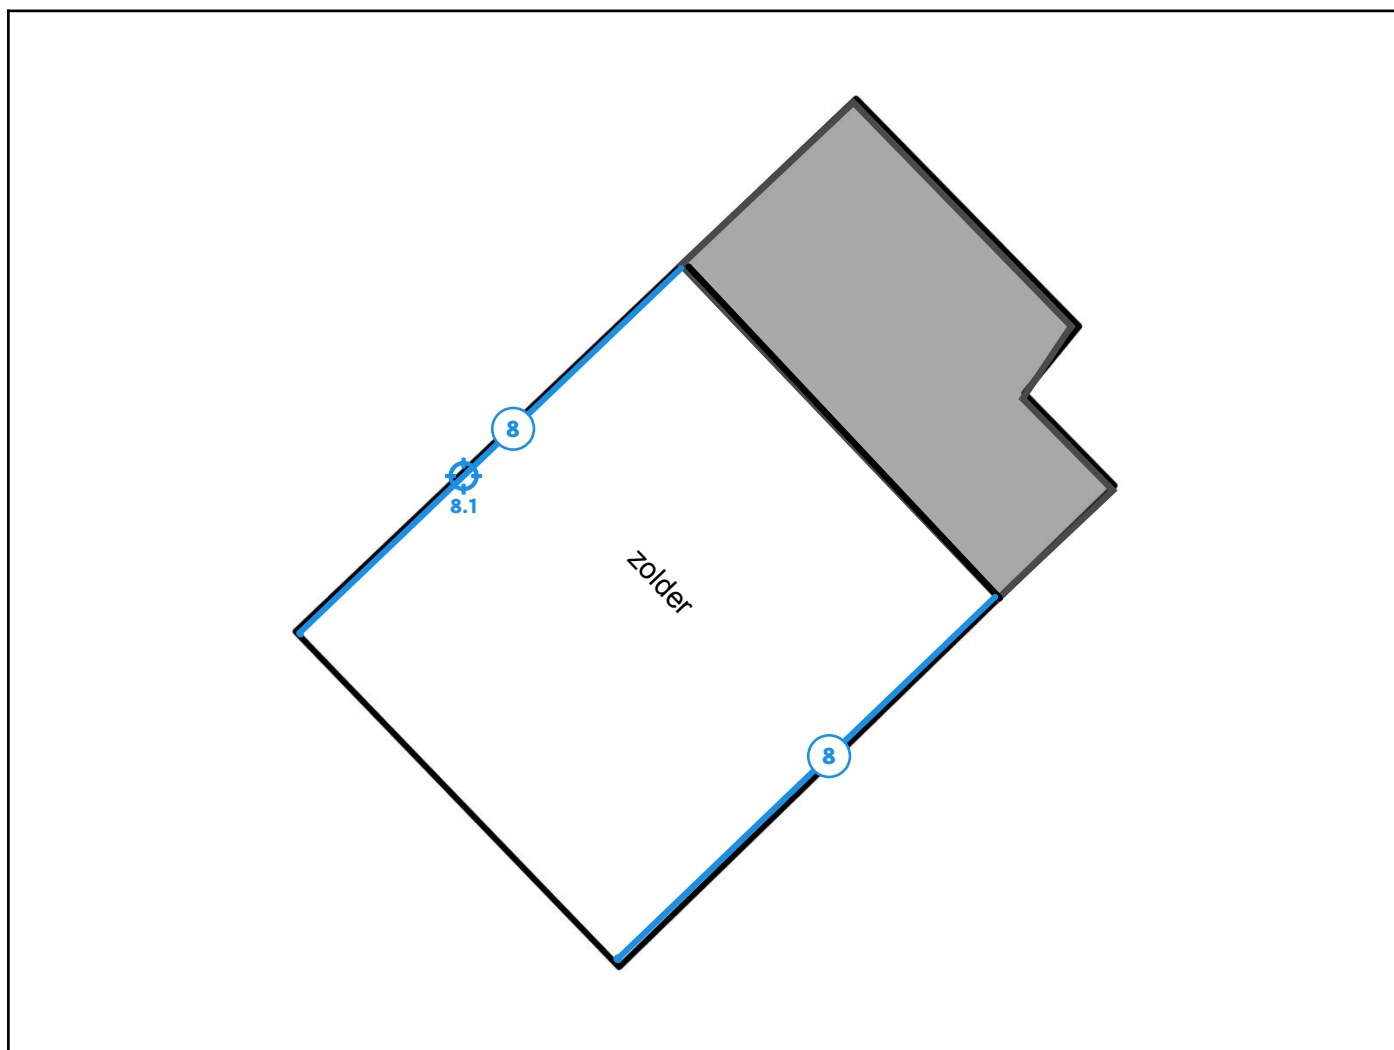
Plan 1.7: A1 - Zolder (muren en plafonds)

Beschrijving	Type	Actie
8. Pleisterwerk van de binnenwanden	Geen asbest	-
8.1 Code: A1-1.1	Mengmonster	-

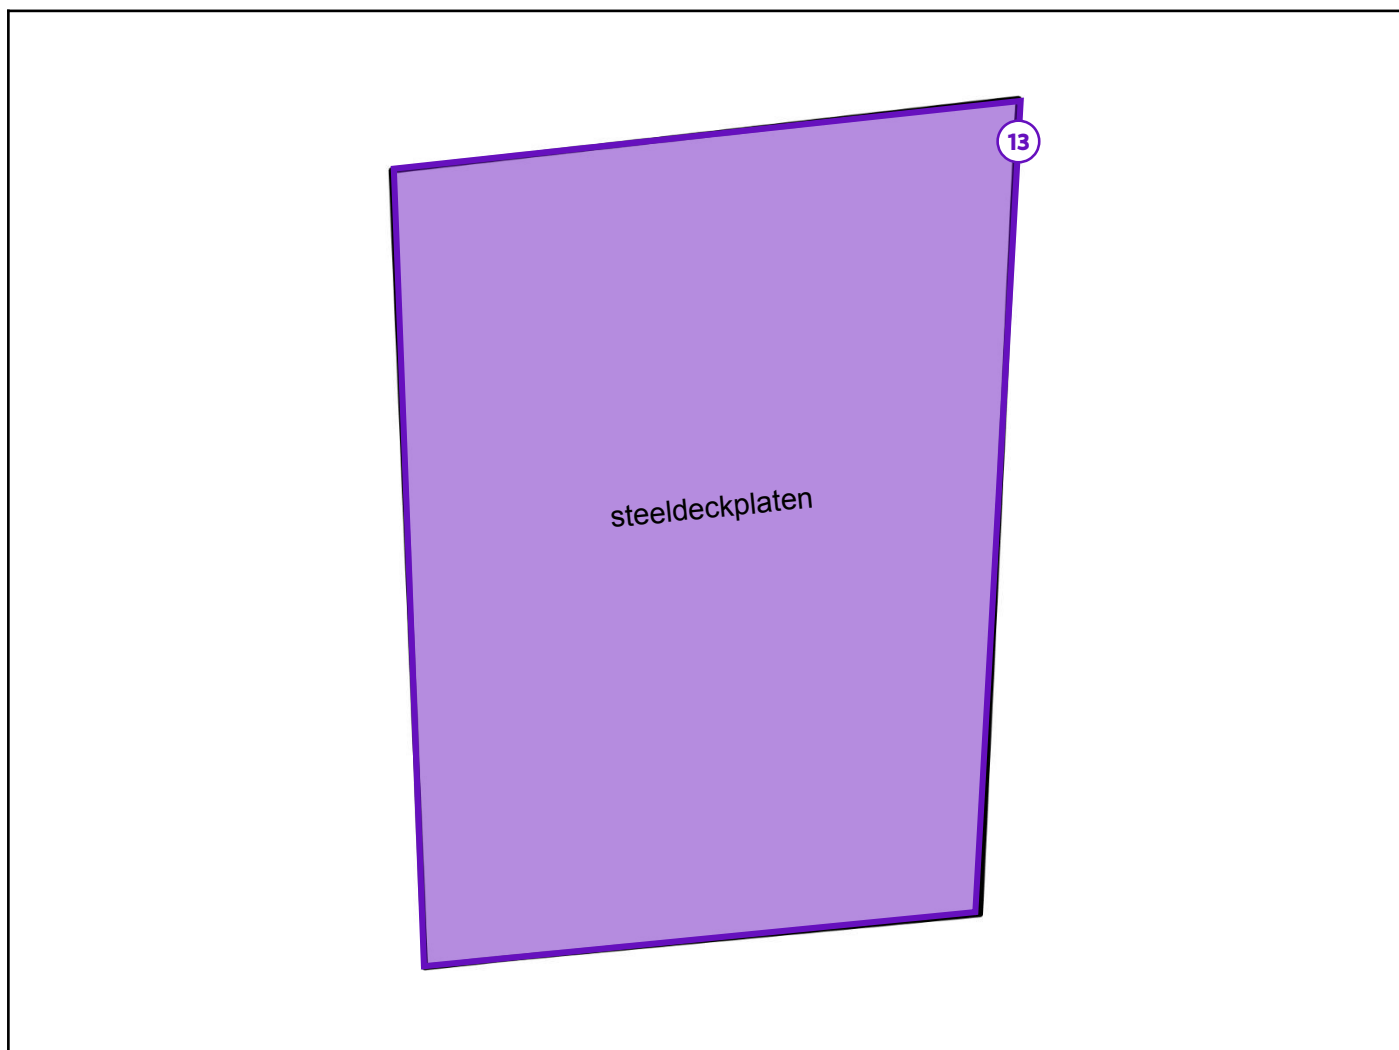
Plan 2.2: B1 - Dak

Beschrijving	Type	Actie
13. Dak in steeldeckplaten	Overige ruimte of materiaal	-
