# Asbestinventarisatetest

Livien Van der Looystraat 7, 2890 Puurs-Sint-Amands

Attestnummer : 20250529-000202.000

Uitgegeven op : 29.05.2025

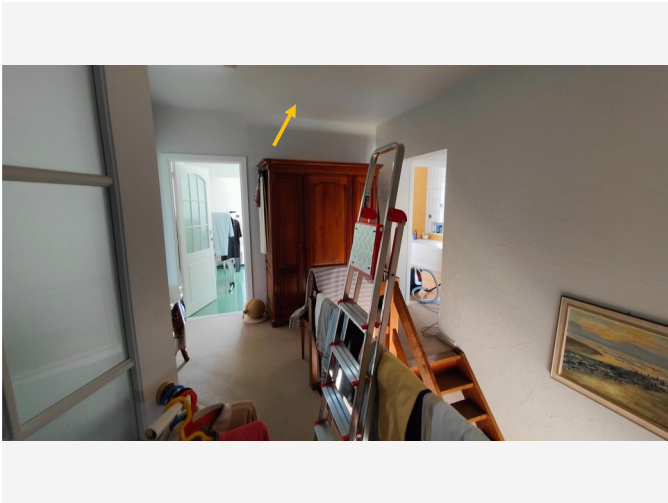
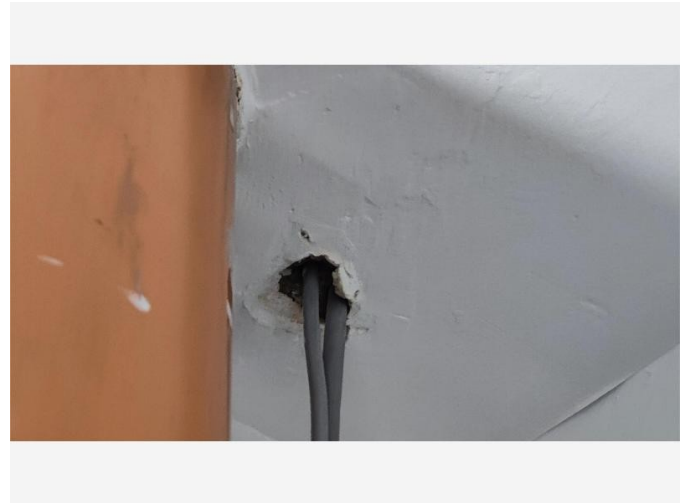
| Opmerking | <p>Binnenwandafwerking bestaande uit gips-kalk-mortel (pleisterwerk) onderworpen aan een verplichte monstername, aanwezig in verschillende ruimtes. Het inspectieprotocol schrijft voor om een representatief aantal monsters te nemen van de binnenwanden van volgende ruimtes: individuele ruimte, natte ruimte, stookplaats en trappenhuis (indien aanwezig en van toepassing).</p> <p>Monsternamelocaties: traphal, badkamer, slaapkamer</p> <p>De vermelde oppervlakten, hoeveelheden, lengtes, volumes, maten en gewichten vormen een loutere schatting op basis van visuele inspectie en beschikbare (bouwkundige) informatie; en dienen uitsluitend ter indicatie en mogen niet worden gebruikt als maatstaf voor heffing. Er kan geen enkele juridische waarde aan worden ontleend, noch vormt deze informatie enige basis voor aansprakelijkheid of schadeclaims.</p> |
