Asbestinventarisatattest

Luipegem 62, 2880 Bornem

Attestnummer : 20260508-000028.000

Niet-asbestveilig

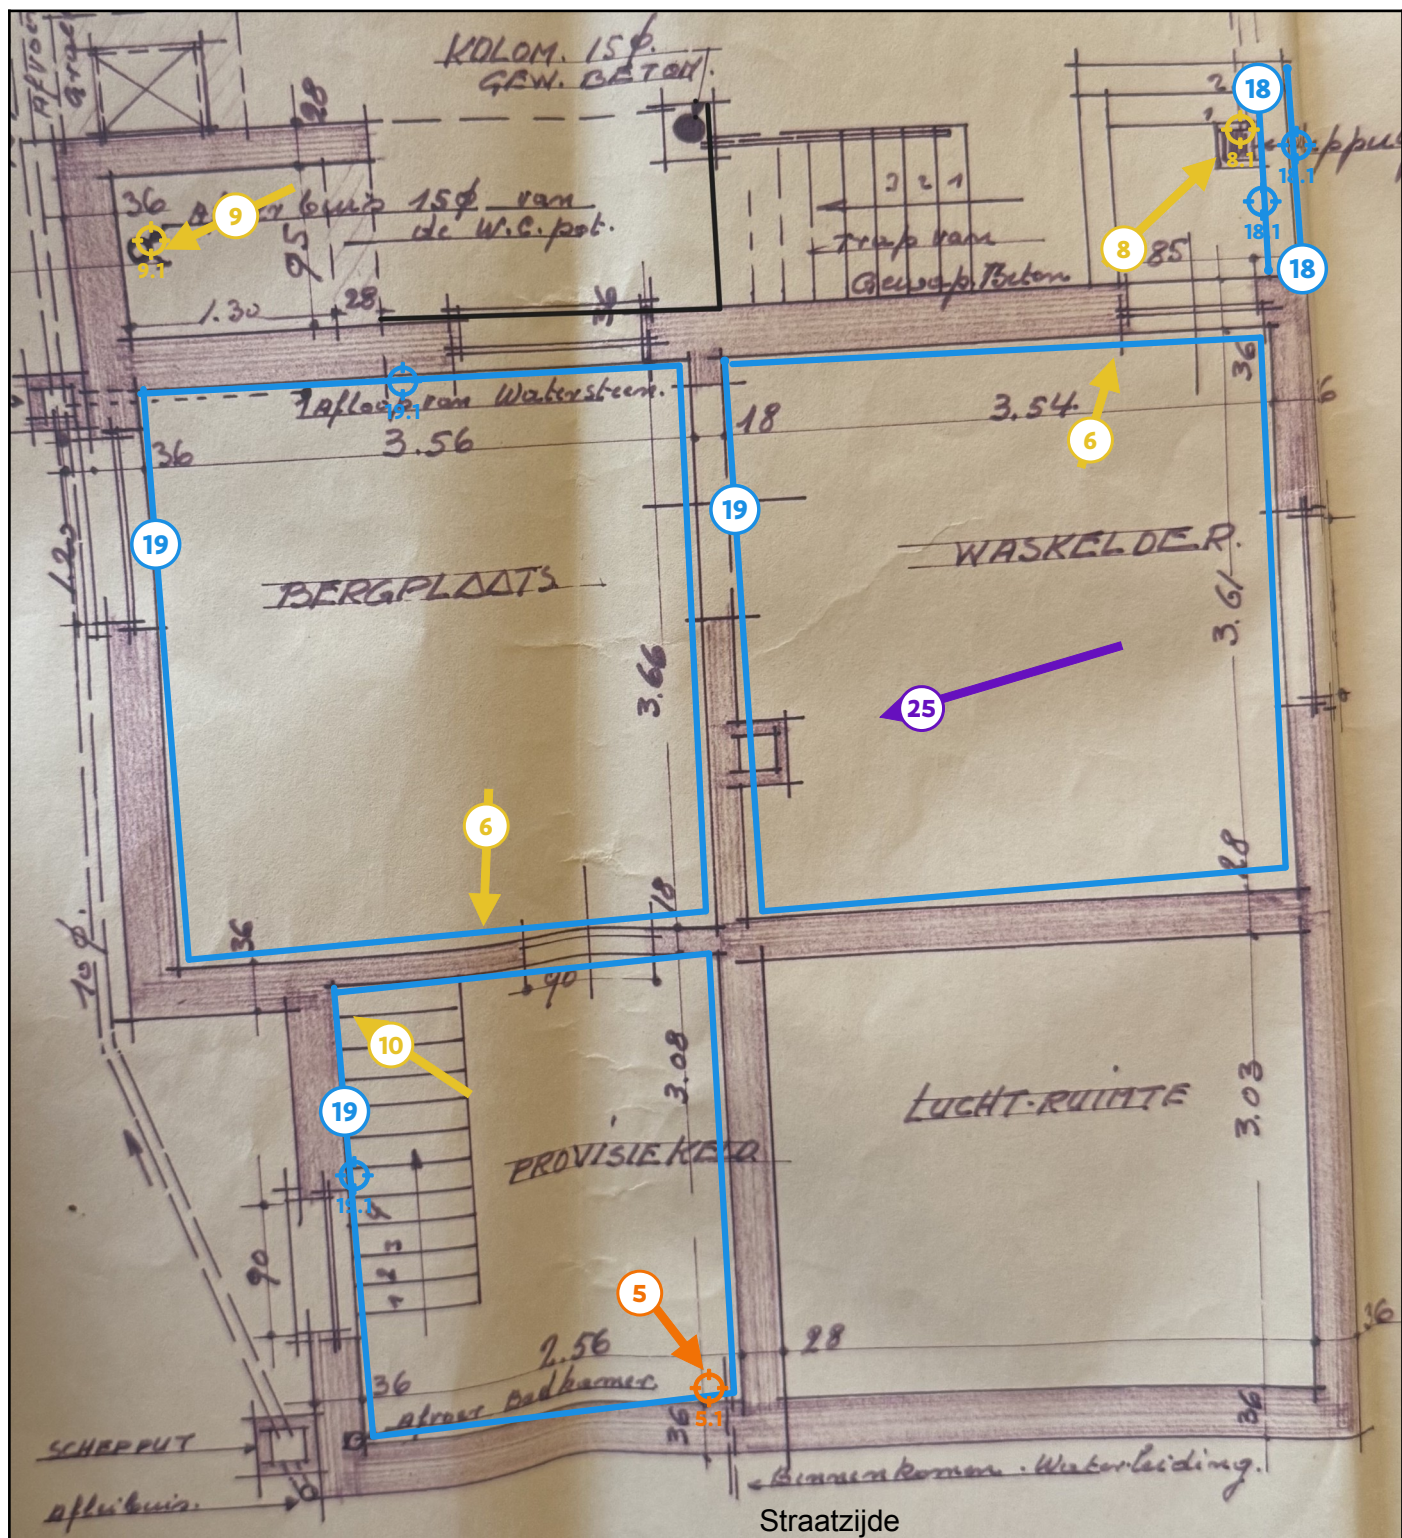
Plan 1.1: Plan kelder

Beschrijving	Type	Actie
5. Doorvoer binnen (kelder, met staalname)	Asbestmateriaal	Maatregelen nemen

5.1 Code: 7. Doorvoer kelder	Puntmonster	-
6. Bakeliet toep.(schakelaars-stopcontact- verdeeldozen-radiatorknoppen)	Asbestmateriaal	Zorgvuldig beheren
8. Doorvoer buiten (ter hoogte van de kelder, met staalname)	Asbestmateriaal	Zorgvuldig beheren
8.1 Code: 8. Doorvoer buiten kelder	Puntmonster	-
9. Doorvoer onder terras (met staalname)	Asbestmateriaal	Zorgvuldig beheren
9.1 Code: 6. Doorvoer buiten	Puntmonster	-
10. Bakeliet Tellerkast	Asbestmateriaal	Zorgvuldig beheren
18. Cementering buiten (met staalname)	Geen asbest	-
18.1 Code: 3. cement buiten	Mengmonster	-
19. Cementering binnentoepassing (met staalname)	Geen asbest	-
19.1 Code: 2. cement binnen	Mengmonster	-
25. CV Ketel Buderus	Overige ruimte of materiaal	-

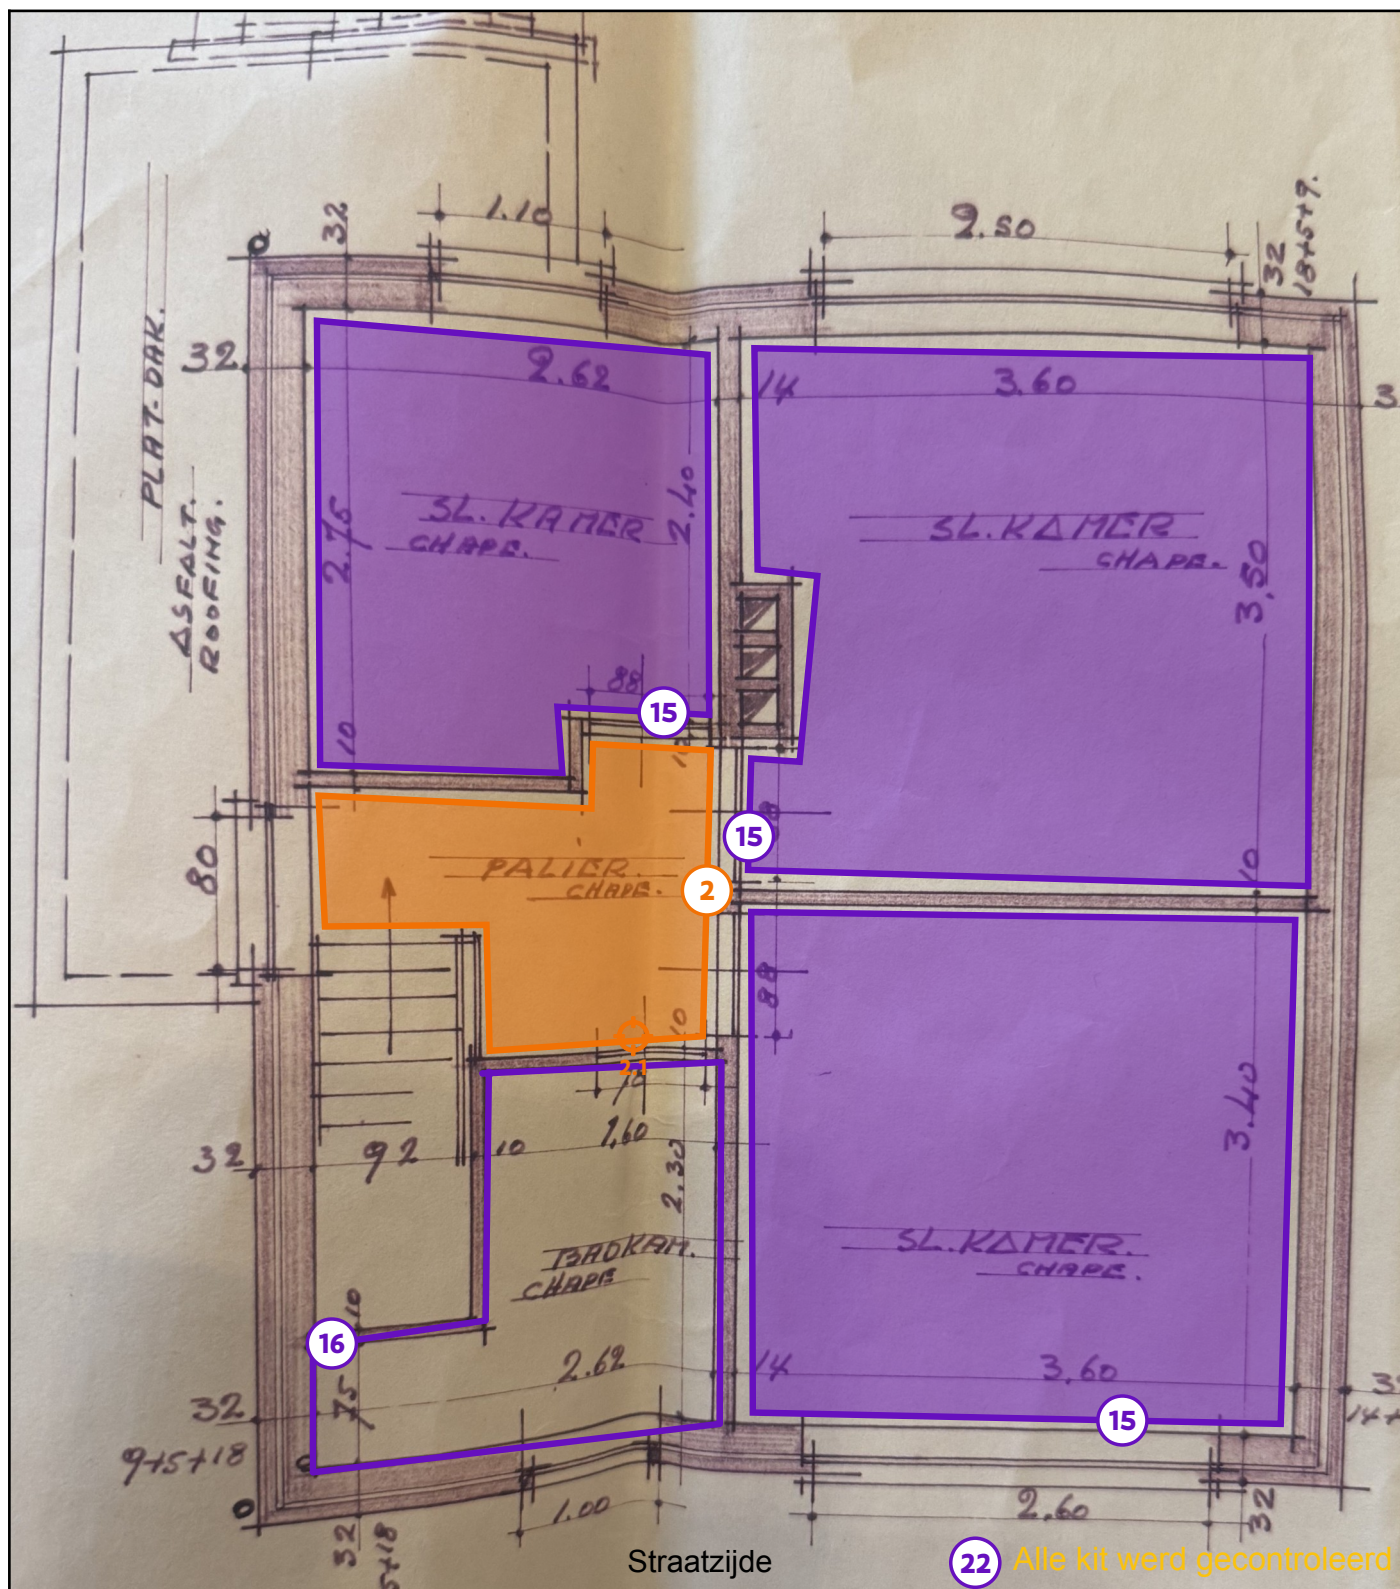
Plan 1.4: Plan verdieping

2. Vinylvloer met kartonlaag gelijmd	Asbestmateriaal	Verwijderen
2.1 Code: 5. Vinyl	Puntmonster	-
15. Vinylvloer niet verdacht	Advies	-
16. Tegelijm niet zichtbaar	Advies	-
22. Kit niet verdacht (visueel vastgesteld)	Overige ruimte of materiaal	-

- Hermetische zone (erkend asbestverwijderaar)
bevestiging gelijmd (wit of zwarte lijm) : HZ Erkend saneerder . Bij het lostrekken van de vinyl zal de onderlaag scheuren. Een kartonnen onderlaag is losgebonden. Lijmresten worden met een freesmachine verwijderd in een hermetische zone. Zie ook link Zie <https://ovam.vlaanderen.be/wie-mag-wat-verwijderen>
<https://ovam.vlaanderen.be/voorzorgsmaatregelen-bij-asbestverwijdering>
<https://ovam.vlaanderen.be/asbestafval-afvoeren> Zie ook wetgevend kader (website van de OVAM en CODEX boek VI titel 3). <http://werk.belgie.be/sites/default/files/content/documents/Welzijn%20op%20het%20werk/Regelgeving/Codex%20boek%20VI%20titel%203%20Asbest.pdf> methodiek verwijderingsmethodes worden achteraan in het attest verder toegelicht

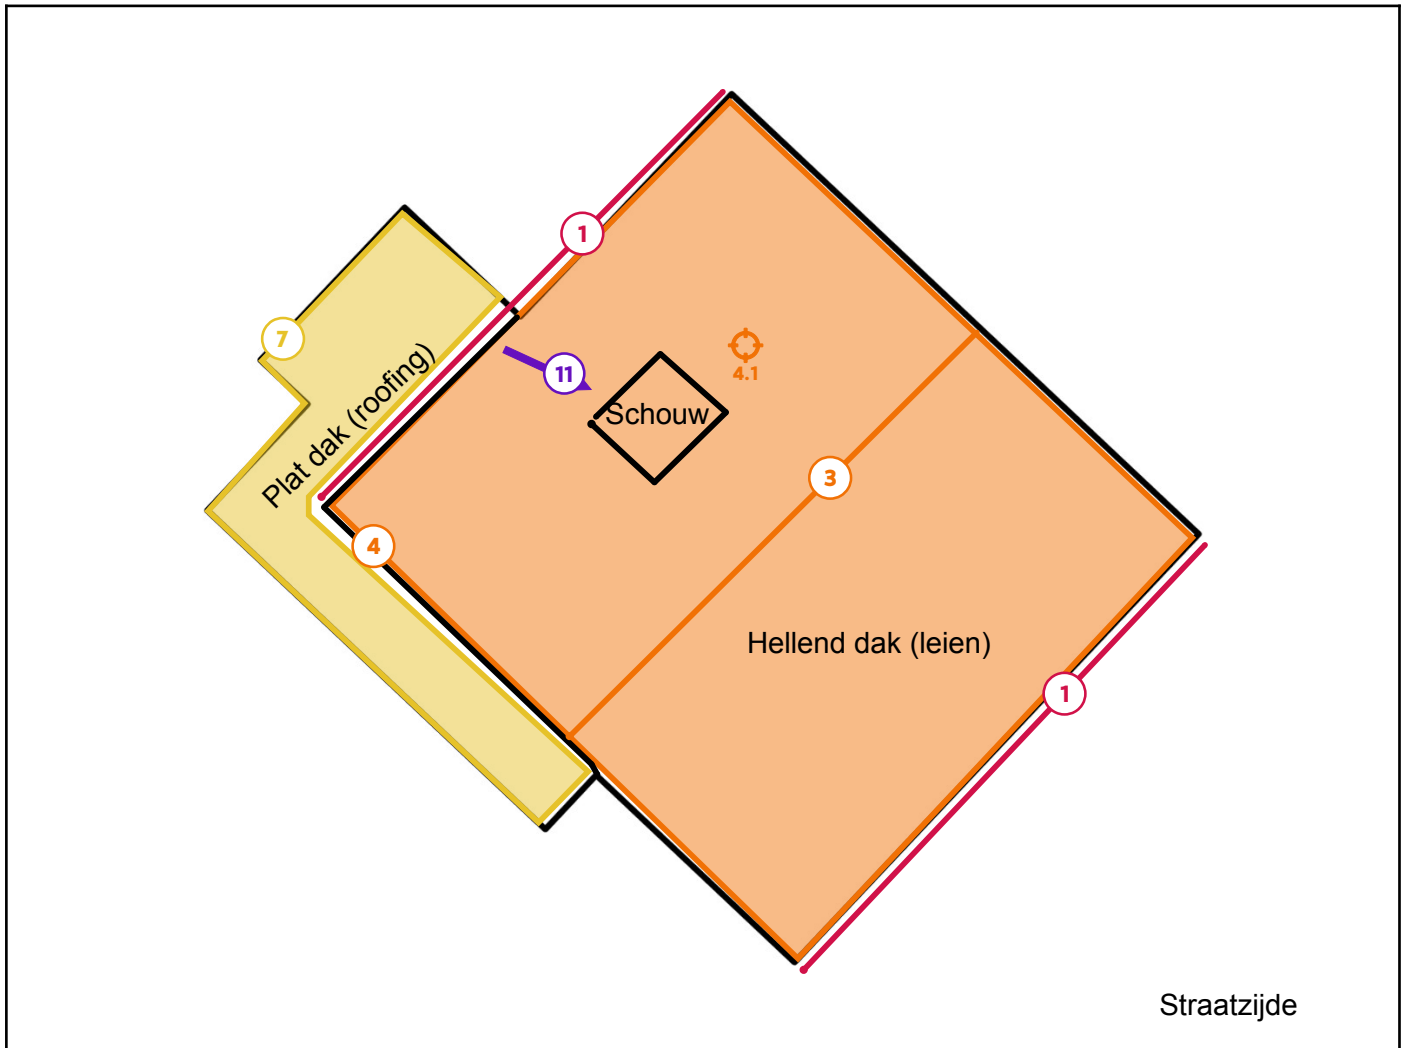
Plan 1.7: Plan dak

Beschrijving	Type	Actie
1. Slib/sediment dakgoot	Asbestmateriaal	Dringend verwijderen
3. Nokpannen asbestcement	Asbestmateriaal	Verwijderen
4. Dakleien (met staalname)	Asbestmateriaal	Verwijderen
4.1 Code: 4. Leien dak	Puntmonster	-
7. Roofing (zonder staalname: kans lekkage)	Asbestmateriaal	Zorgvuldig beheren
11. Schouw op het dak (beperkingsfiche)	Beperking	-
