# Asbestinventarisatetest

Luipegem 185/B001, 2880 Bornem

Attestnummer : 20260525-000192.000

Uitgegeven op : 25.05.2026

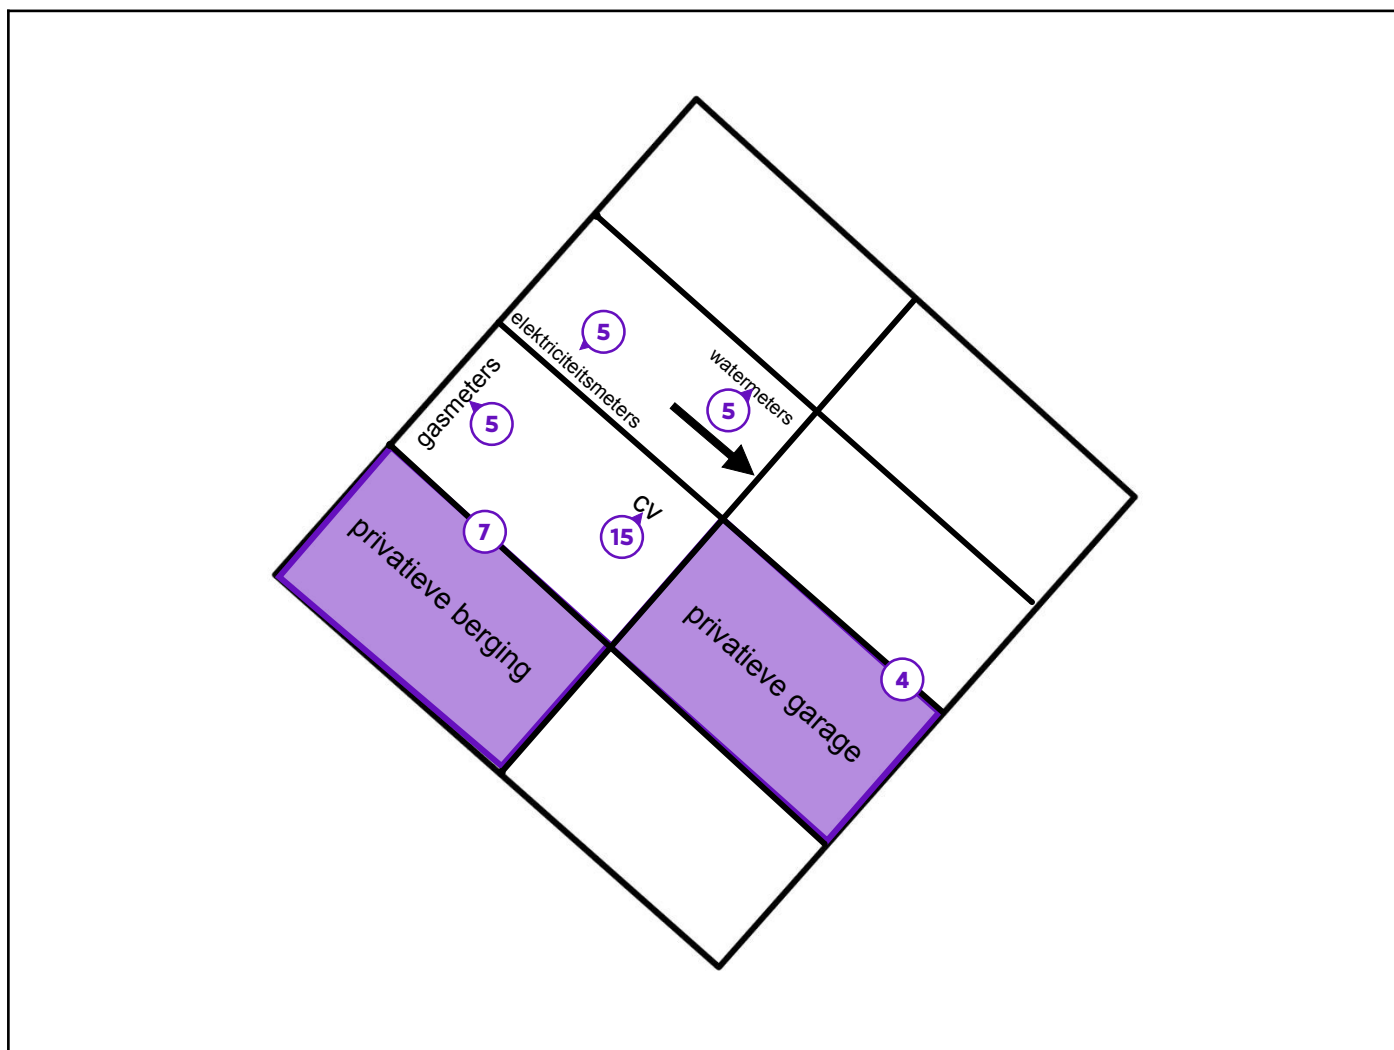
## Plan 1.2: A1 - Kelderverdieping

Beschrijving	Type	Actie
4. Privatieve garage	Advies	-
5. Privatieve nutsmeters	Advies	-
7. Privatieve berging	Advies	-
15. CV-ketel Vaillant	Overige ruimte of materiaal	-

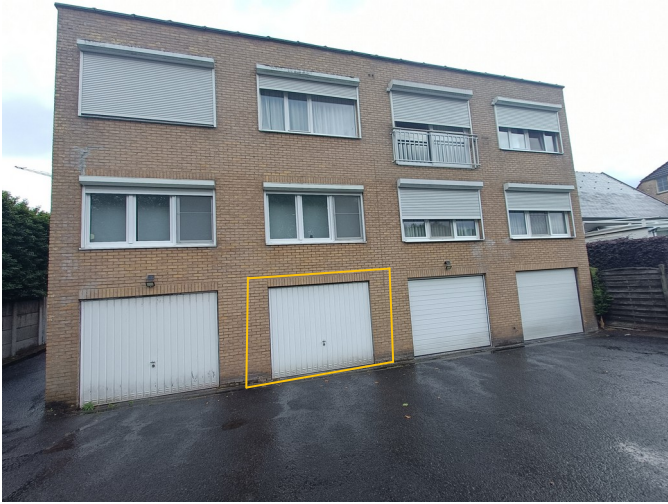
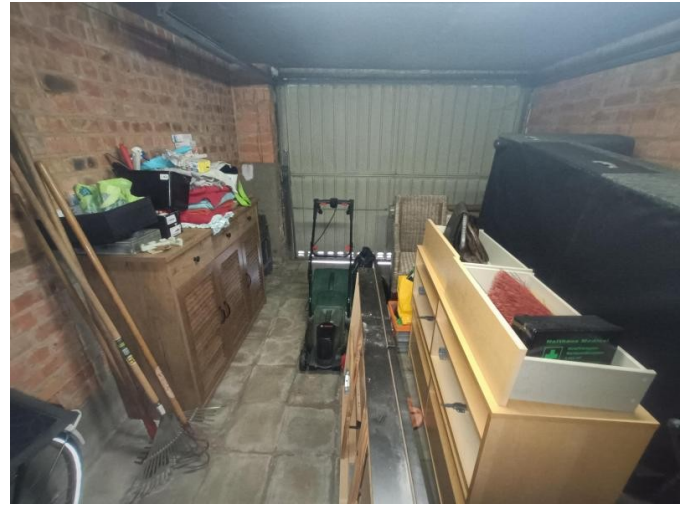
Basis voor advies	De asbestdeskundige beoordeelt het materiaal als niet-asbestverdacht.
-------------------	---

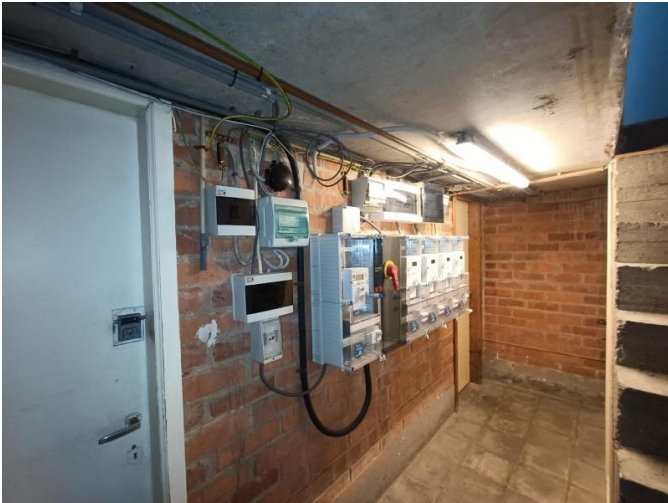
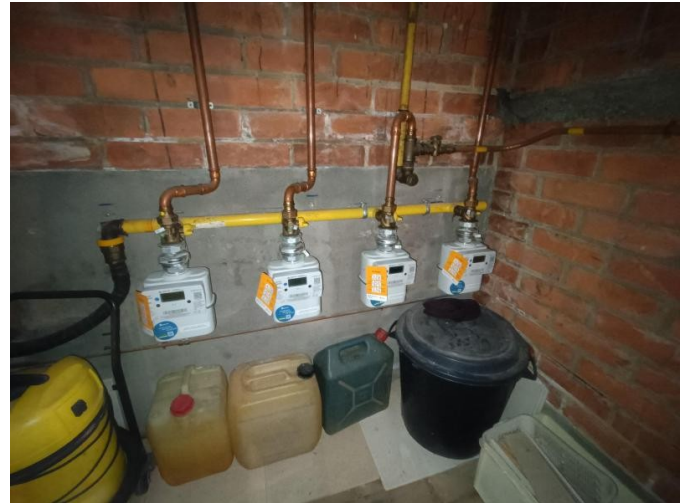
<b>Basis voor advies</b>	De asbestdeskundige beoordeelt het materiaal als niet-asbestverdacht.
--------------------------	---

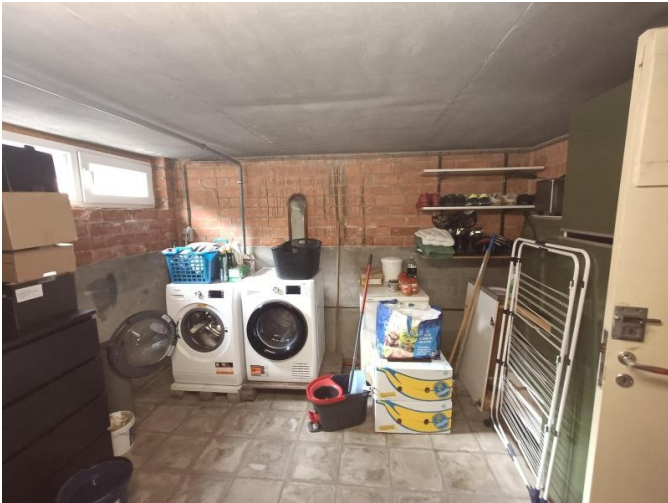
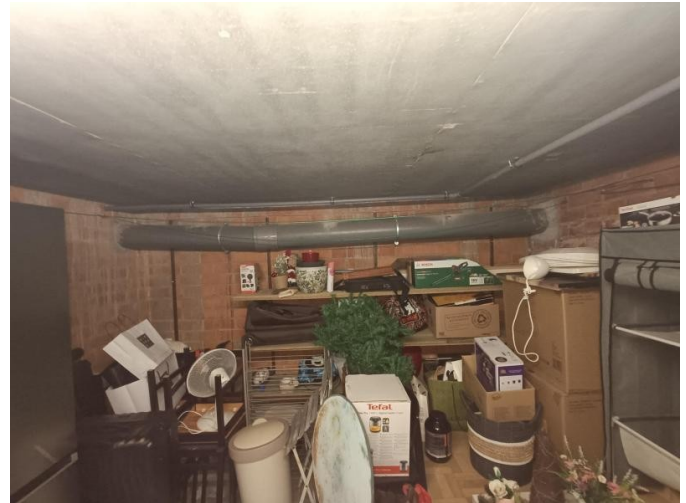
Basis voor advies	De asbestdeskundige beoordeelt het materiaal als niet-asbestverdacht.
-------------------	---

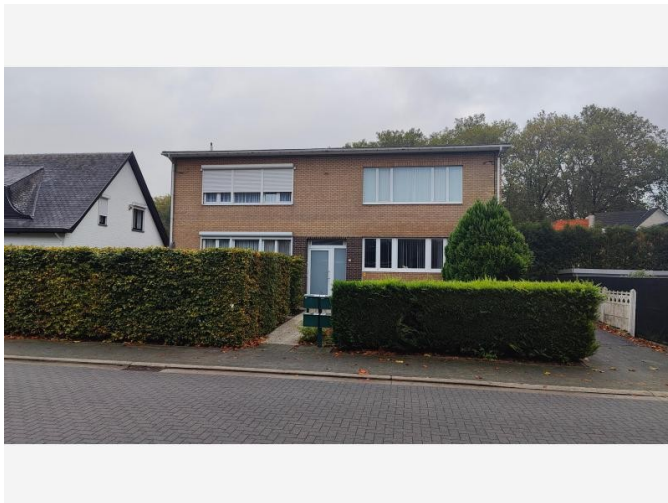
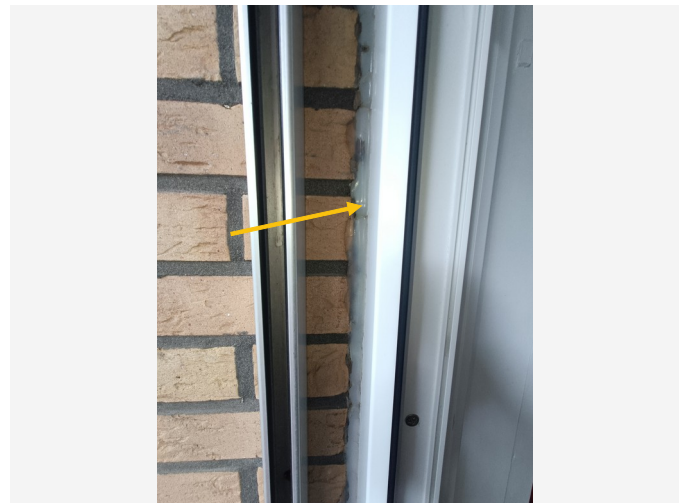
## Fiche 14: Afdichtingsmaterialen aan het schrijnwerk

Beschrijving	Notitie	Terug te vinden op plannen
Fiche 14: Afdichtingsmaterialen aan het schrijnwerk	De afdichtingsmaterialen aan het schrijnwerk zijn uitgevoerd in silicone. Silicone is niet asbestverdacht.	-
Fiche 15: CV-ketel Vaillant	In de gemeenschappelijke kelderberging bevindt zich een Vaillant ecoTEC PRO VCW 286/5-3 cv-ketel (gas). Het identificatieplaatje vermeldt s/n 21260500100218493130543027N4. Het fabricagejaar is 2026 (zie ook bewijsdocument).	Plan 1.2: A1 - Kelderverdieping

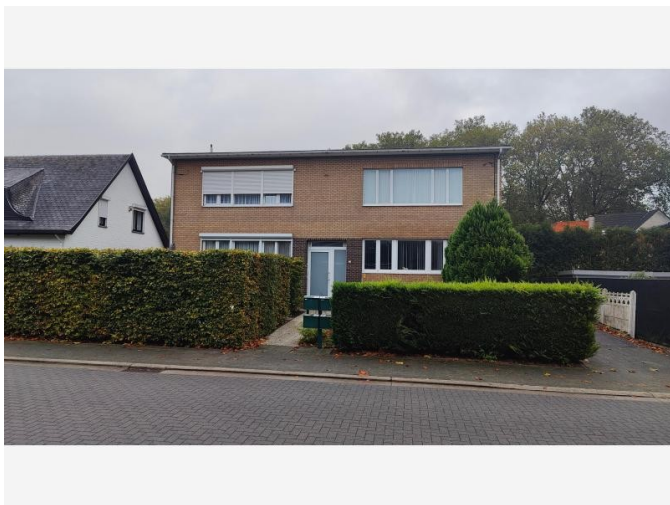
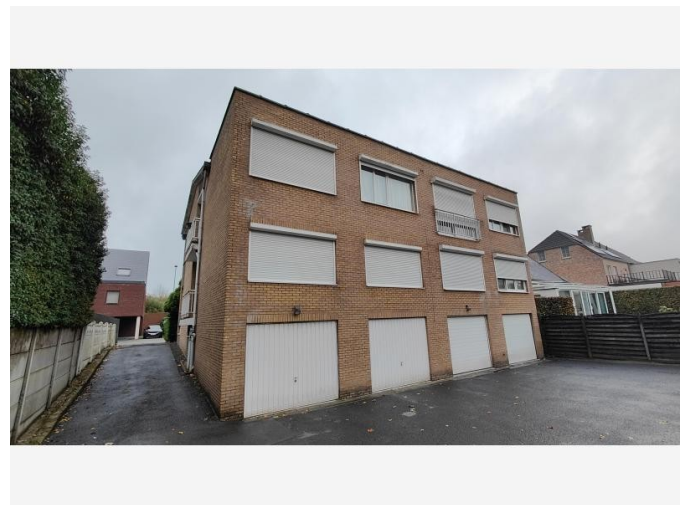
## Fiche 16: Onderdak

Beschrijving	Notitie	Terug te vinden op plannen
Fiche 16: Onderdak	Het onderdak behoort tot de gemeenschappelijke delen (niet privaat) en valt buiten deze scope.	-
Fiche 17: Leidingisolatie	Er werd geen leidingisolatie vastgesteld.	-
Fiche 18: Lift	Er is geen lift aanwezig in het appartement.	-
Fiche 19: Hoofddak	Het hoofddak behoort tot de gemeenschappelijke delen (niet privaat) en valt buiten deze scope.	-
