# Asbestinventarisatetest

Herentalse Steenweg 6, 2270 Herenthout

Attestnummer : 20260624-000139.000

Uitgegeven op : 24.06.2026

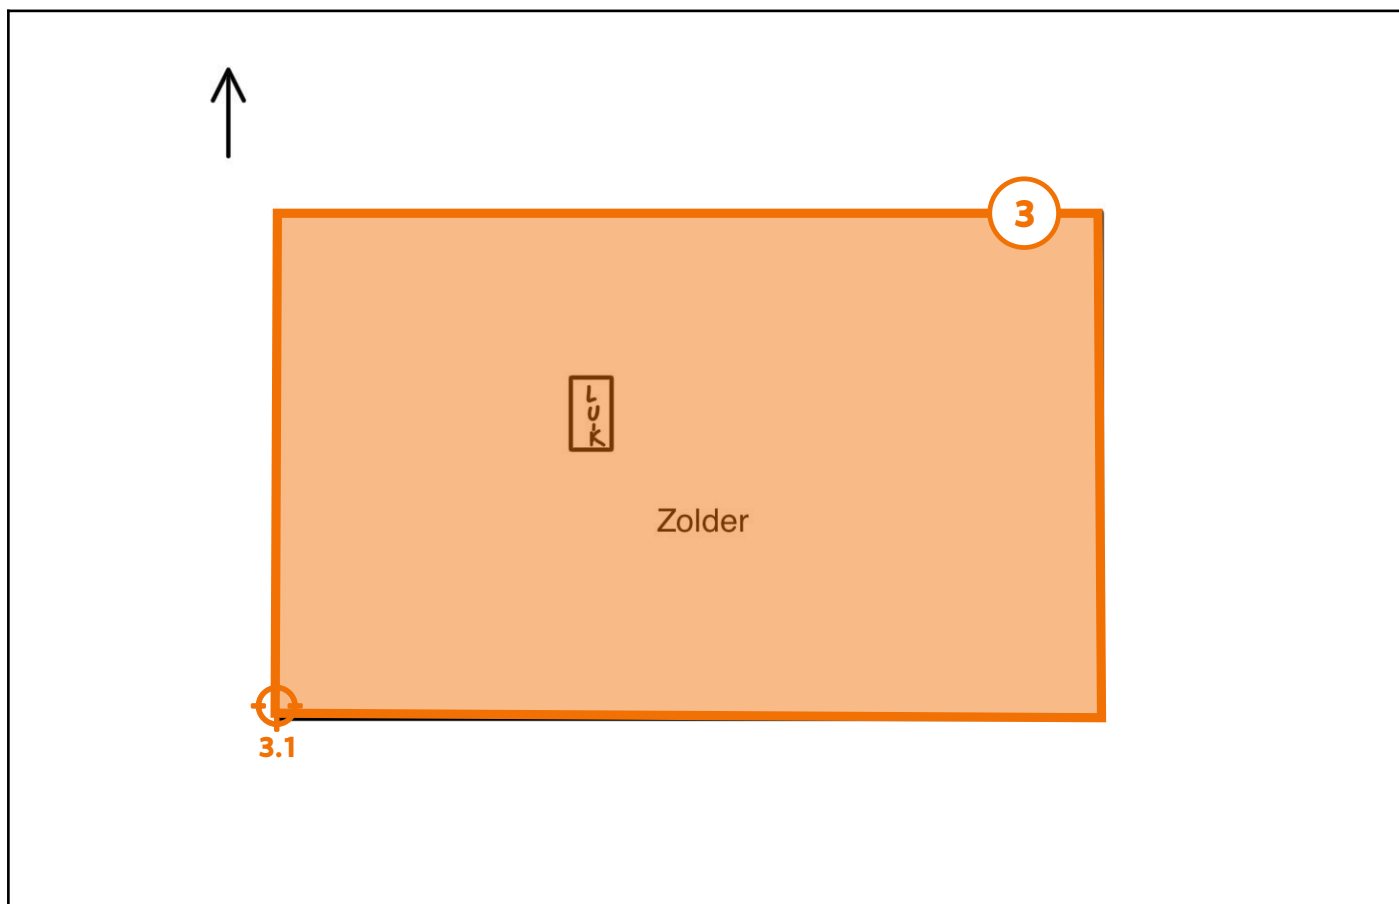
## Plan 1.1: Dakbedekking

Beschrijving	Type	Actie
3. Dakbedekking - Dakleien	Asbestmateriaal	<a href="#">Verwijderen</a>
3.1 Code: M07	Puntmonster	-

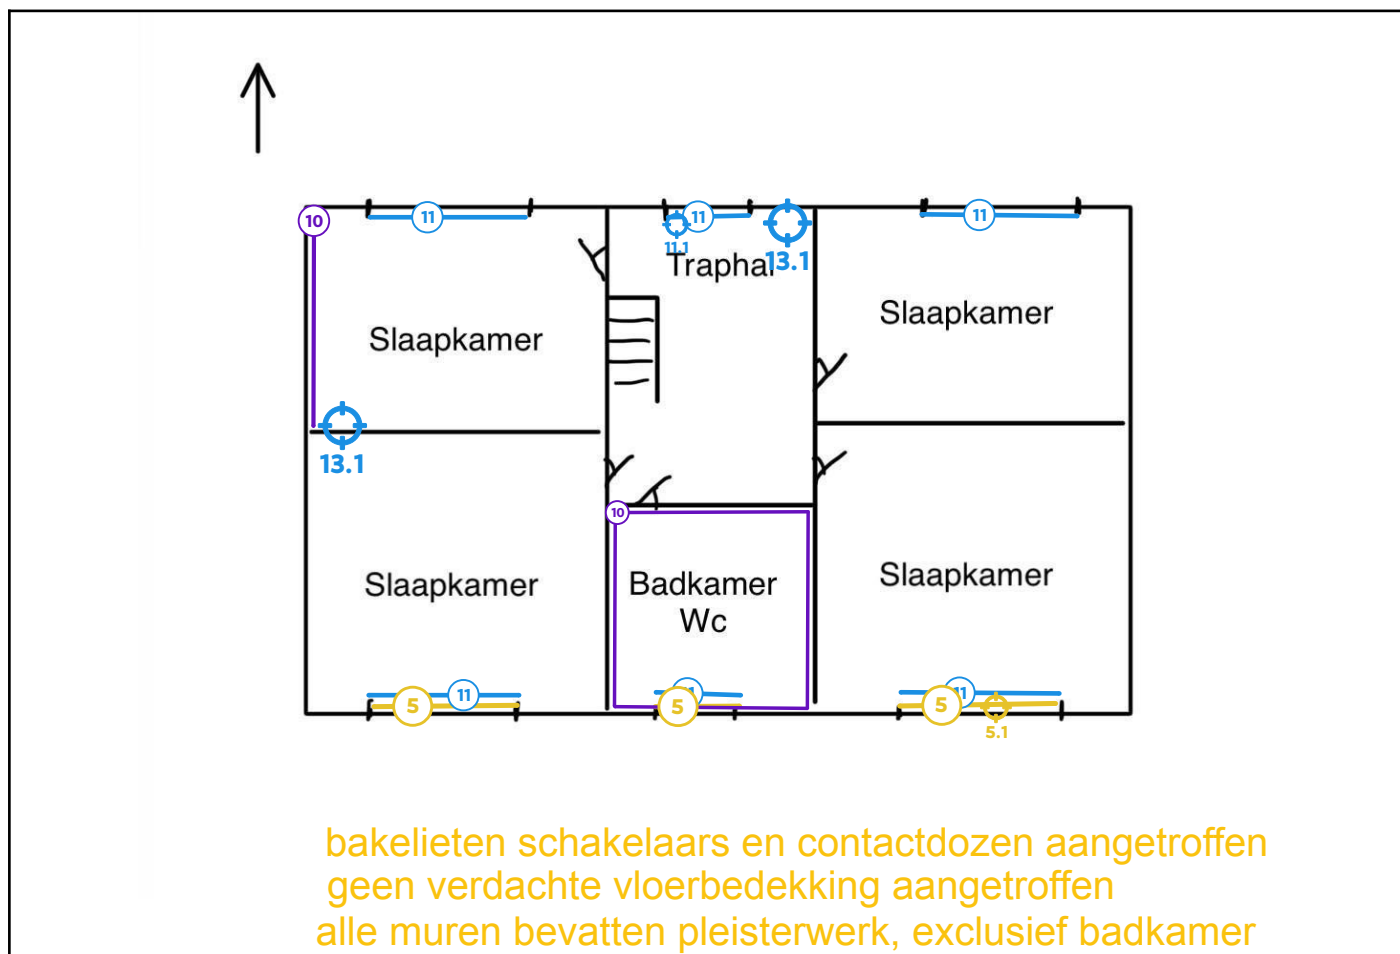
## Plan 1.4: Verdieping +1

Beschrijving	Type	Actie
5. Mastiek/kit tussen glas en profiel - Binnen	Asbestmateriaal	Zorgvuldig beheren
5.1 Code: M03	Puntmonster	-
7. Bakeliet schakelmateriaal	Asbestmateriaal	Zorgvuldig beheren
9. Vloerbedekking - Niet verdacht	Advies	-
10. Valse wand(en)/voorzetwand(en) - Gipskarton-Pvc-hout	Advies	-
11. Vensterbank-binnen	Geen asbest	-
11.1 Code: M04	Puntmonster	-

13. Pleisterwerk wanden	Geen asbest	-
13.1 Code: M01	Mengmonster	-

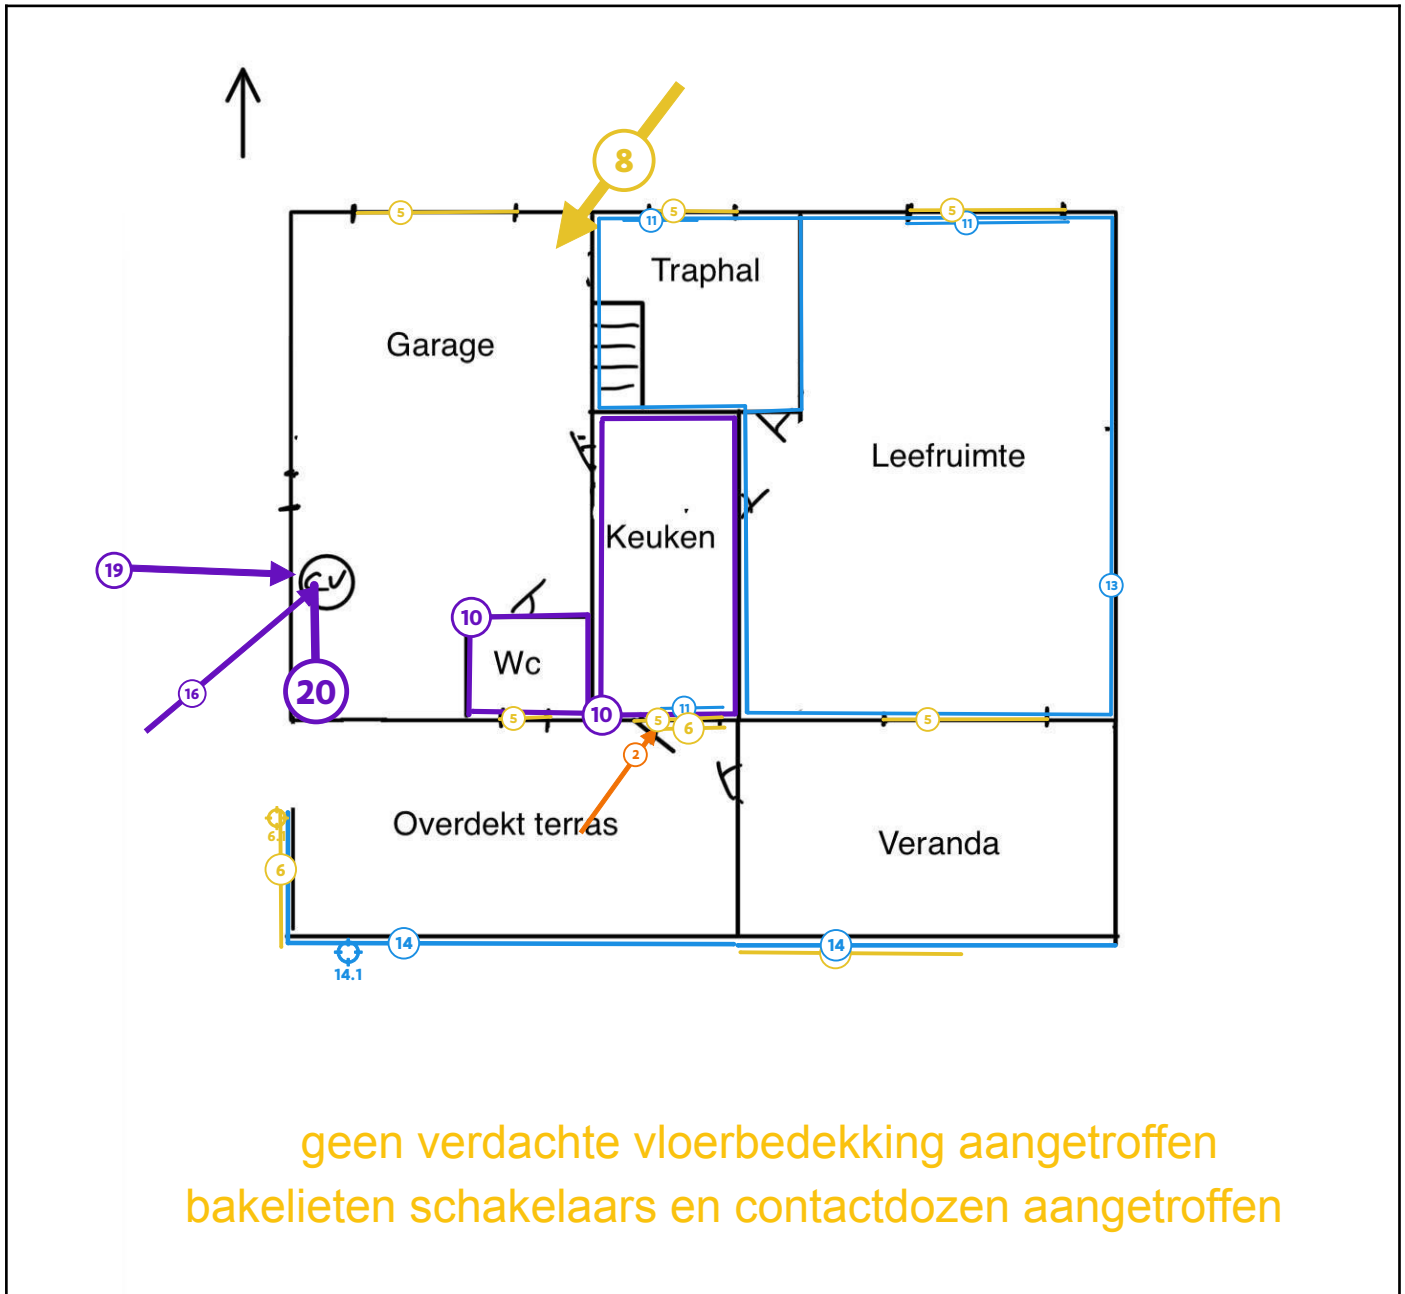
## Plan 1.6: Gelijkvloers

Beschrijving	Type	Actie
2. Asbestcementplaat in schrijnwerk	Asbestmateriaal	Verwijderen
5. Mastiek/kit tussen glas en profiel - Binnen	Asbestmateriaal	Zorgvuldig beheren
6. Vensterbank - Buiten	Asbestmateriaal	Zorgvuldig beheren
6.1 Code: M05	Puntmonster	-

7. Bakeliet schakelmateriaal	Asbestmateriaal	Zorgvuldig beheren
8. Bakeliet verdeelbord	Asbestmateriaal	Zorgvuldig beheren
9. Vloerbedekking - Niet verdacht	Advies	-
10. Valse wand(en)/voorzetwand(en) - Gipskarton-Pvc-hout	Advies	-
11. Vensterbank-binnen	Geen asbest	-
13. Pleisterwerk wanden	Geen asbest	-
14. Stopverf	Geen asbest	-
14.1 Code: M06	Puntmonster	-
16. Materialen aan de stookketel(dichtingen, isol mat,...) niet verdacht	Overige ruimte of materiaal	-
19. Rookgaskanalen - niet verdacht	Overige ruimte of materiaal	-
20. Leidingisolatie - niet verdacht	Overige ruimte of materiaal	-

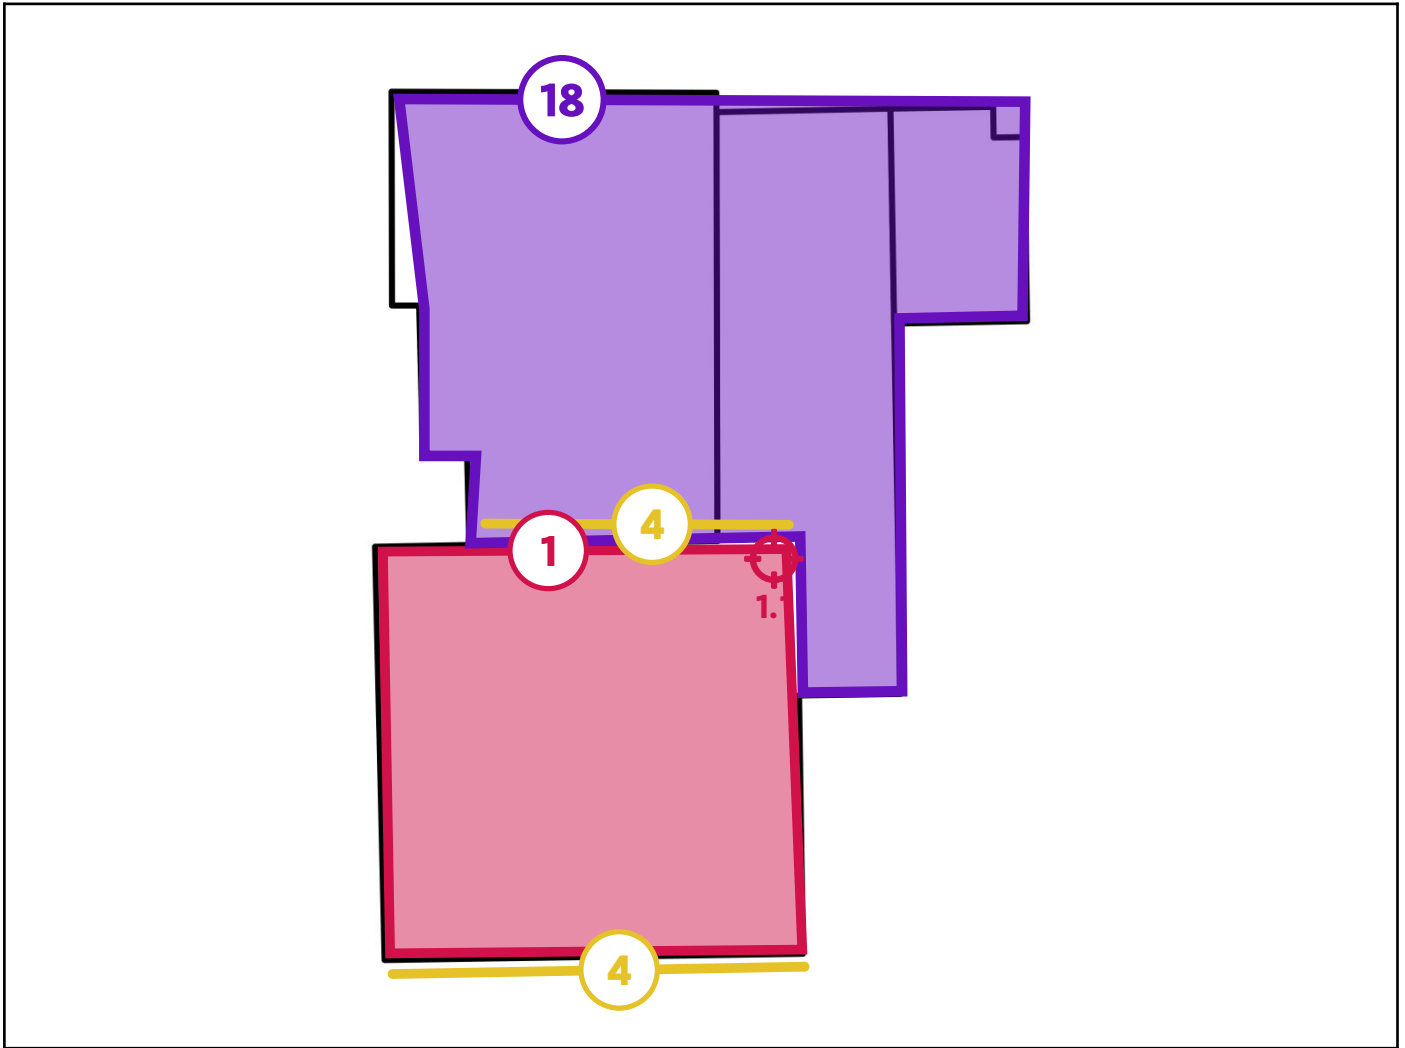
## Plan 2.1: Afdak plan

Beschrijving	Type	Actie
1. dakbedekking - golfplaten	Asbestmateriaal	Dringend verwijderen
1.1 Code: M08	Puntmonster	-
4. Dakgoot - Contaminatie	Asbestmateriaal	Zorgvuldig beheren
18. Dakbedekking - niet verdacht kunststof	Overige ruimte of materiaal	-

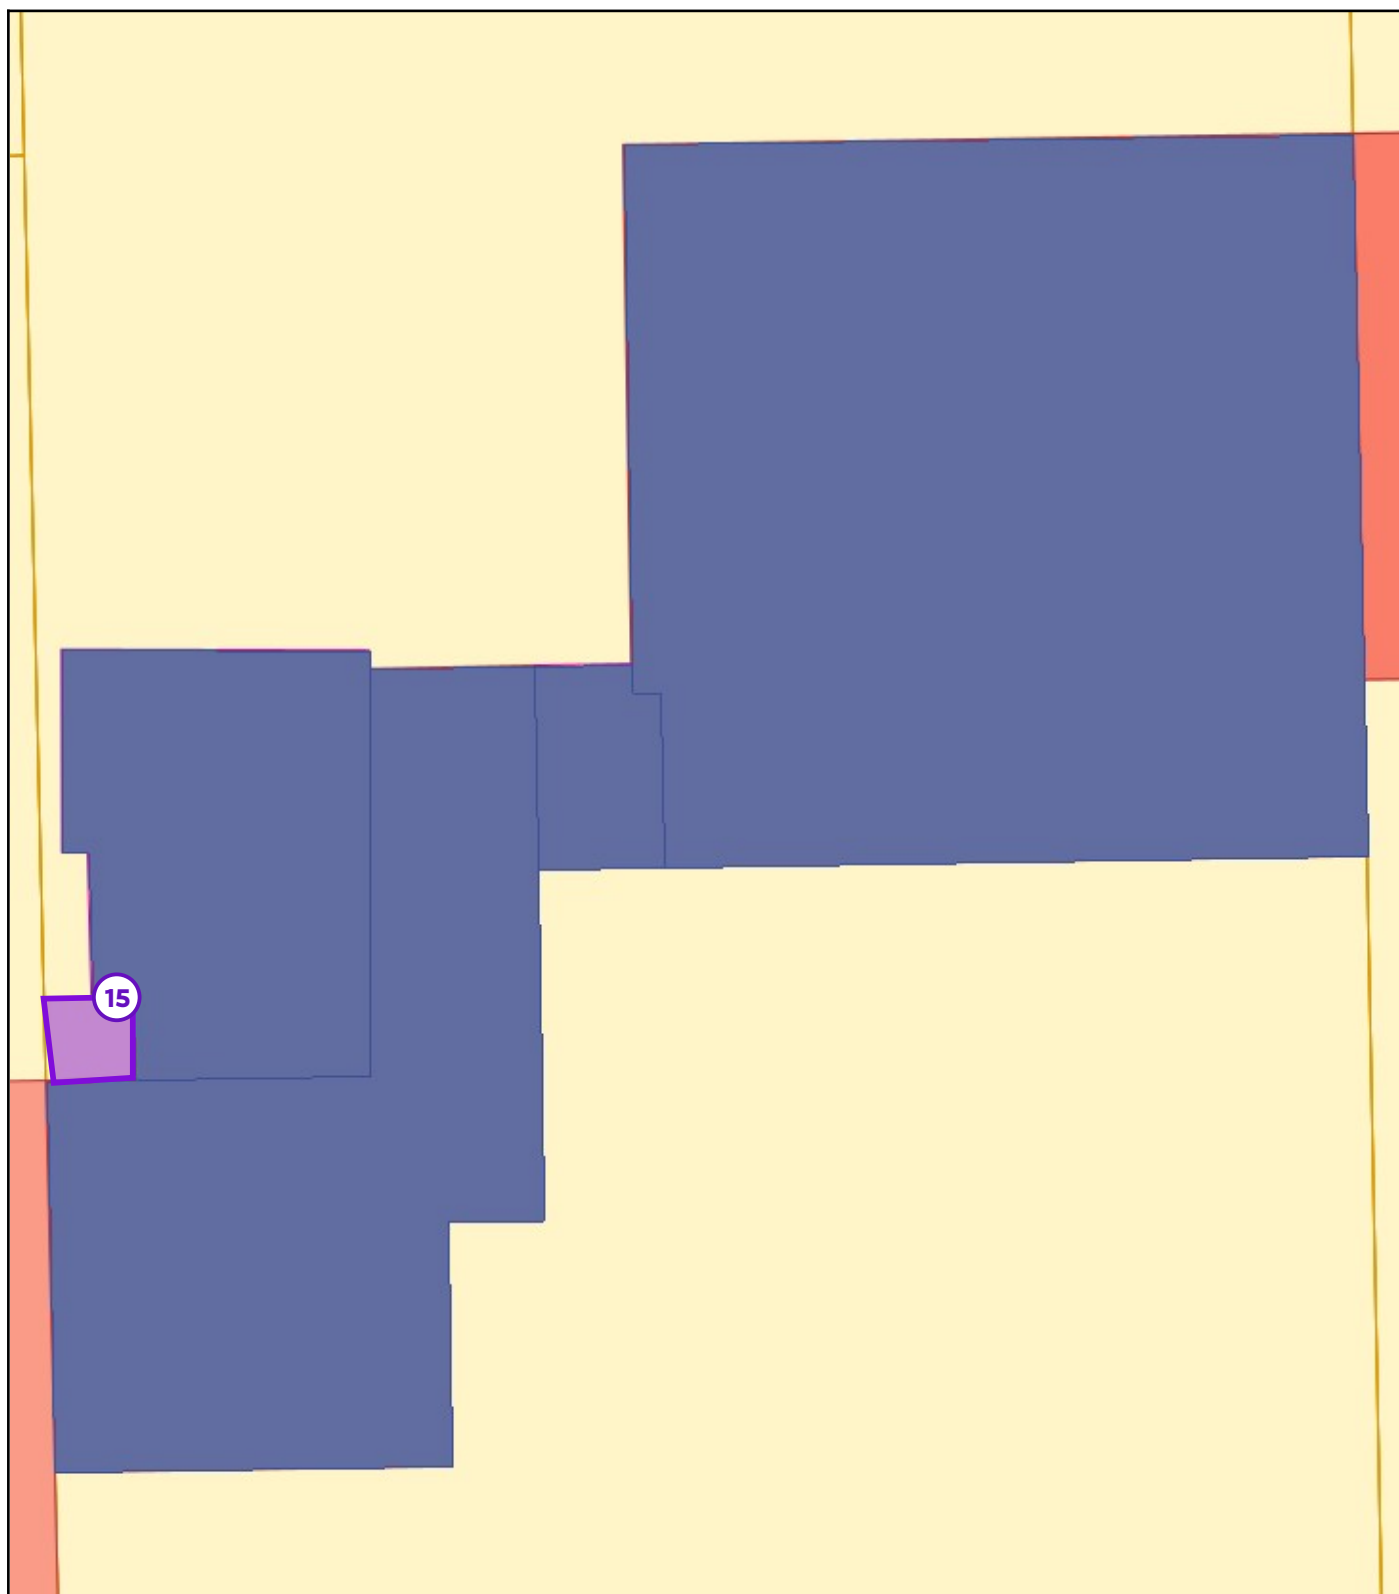
## Plan 3.1: Afdruiptzones/afvloeizones

15. Afdruipzone dakbedekking	Afdruipzone/afvloeizone	-
------------------------------	-------------------------	---

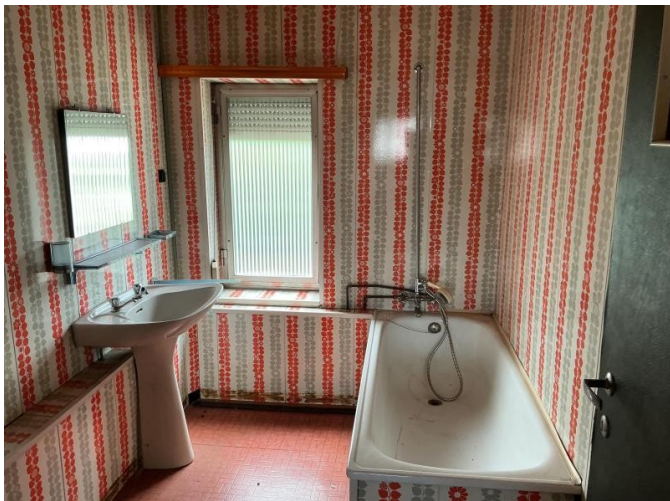
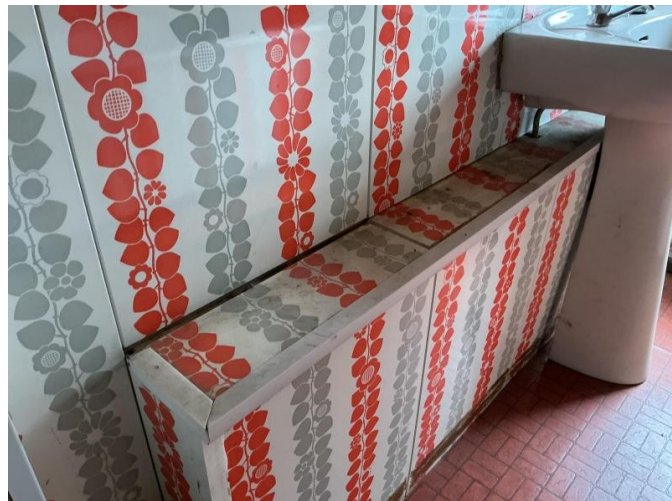
# Fiche 10: Valse wand(en)/voorzetwand(en) - Gipskarton-Pvc-hout

Advies

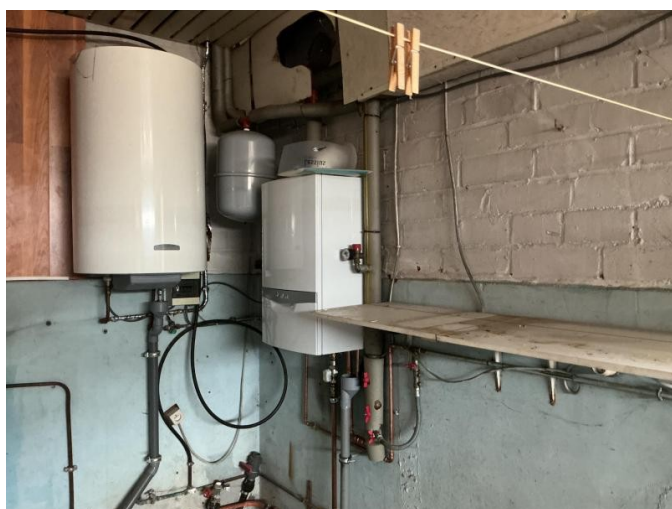
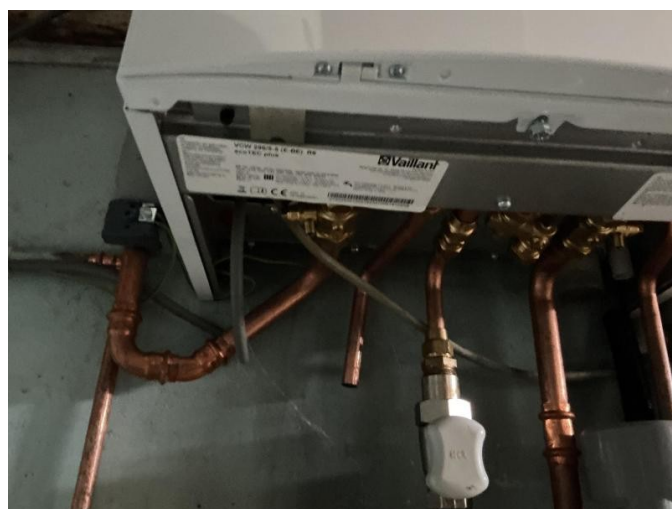
### Fiche 16: Materialen aan de stookketel(dichtingen, isol mat,...) niet verdacht

Beschrijving	Notitie	Terug te vinden op plannen
Fiche 16: Materialen aan de stookketel(dichtingen, isol mat,...) niet verdacht	De materialen aan de stookketel (dichtingen, isolerend materiaal,...) zijn niet asbest verdacht.	Plan 1.6: Gelijkvloers
Fiche 17: Plafondafwerking in gipskarton/hout/pvc	Het plafond bestaat uit niet-asbestverdachte gipskartonplaten/hout-/pvc platen . Zonder destructie is het niet mogelijk om na te gaan of er asbestverdachte materialen aanwezig zijn achter de gipskartonplaten/hout-/pvc platen.	Plan 1.3: Verdieping +1
Fiche 18: Dakbedekking - niet verdacht kunststof		Plan 1.7: da,bedekking gelijkvloers Plan 2.1: Afdak plan
Fiche 19: Rookgaskanalen - niet verdacht	De materialen van rookgaskanalen zijn niet asbest verdacht.	Plan 1.6: Gelijkvloers
Fiche 20: Leidingisolatie - niet verdacht	-	Plan 1.6: Gelijkvloers
