# Asbestinventarisatetest

Weertstraat 84, 2880 Bornem

Attestnummer : **20260528-000449.000**

Uitgegeven op : **28.05.2026**

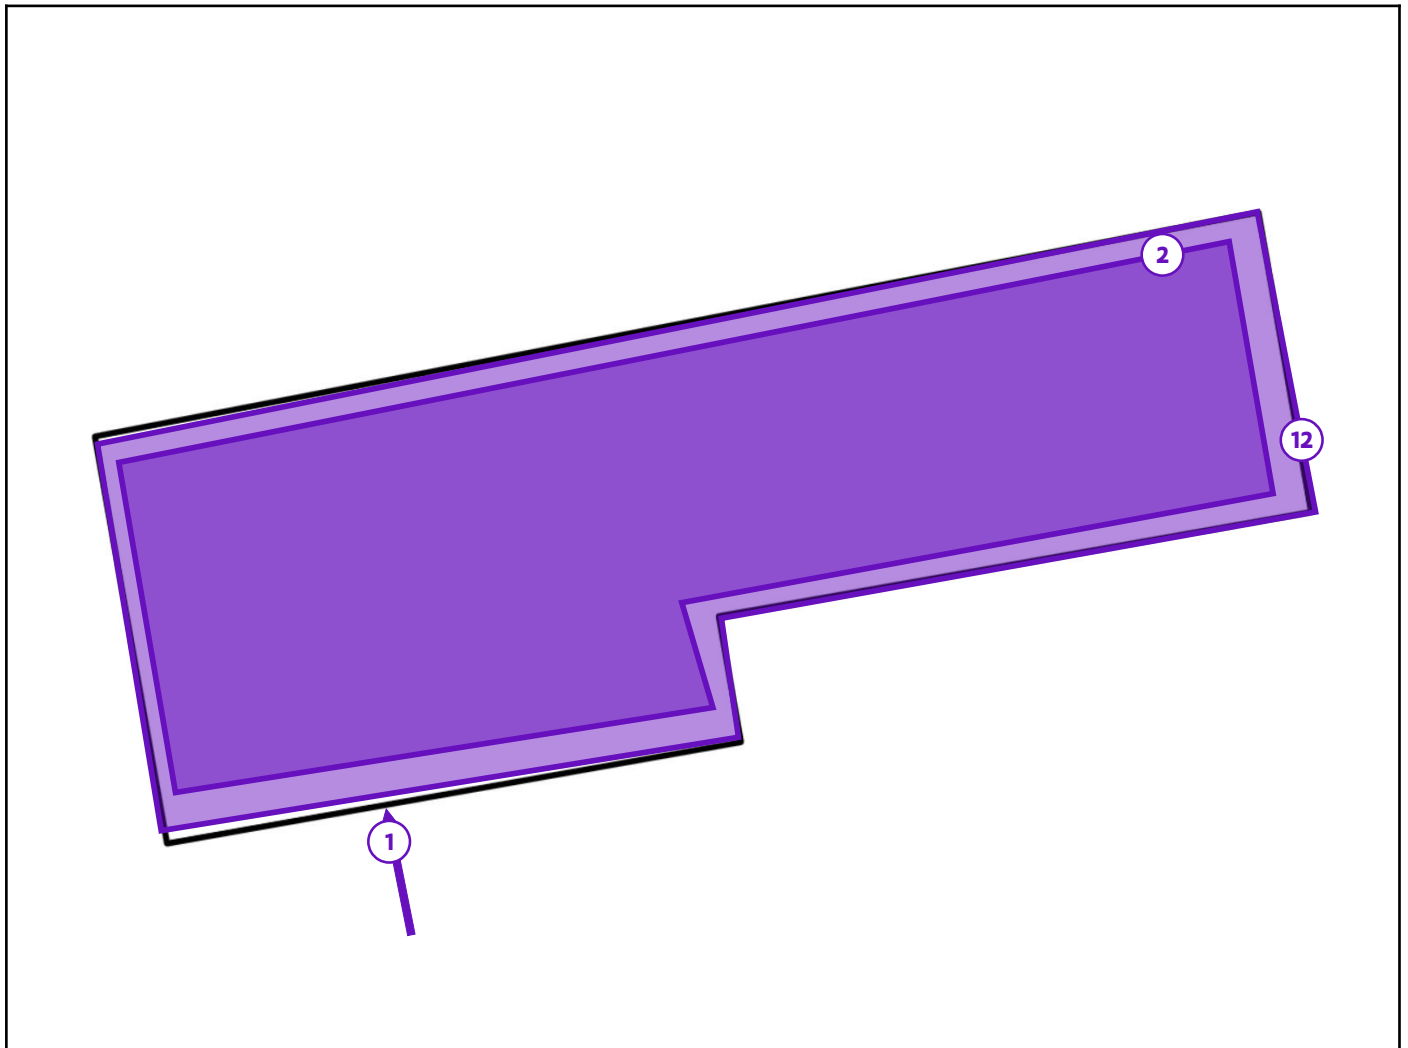
## Plan 1.1: Hoofdgebouw dak

| Beschrijving | Type | Actie |
|---|---|---|
| 1. schouw(en) niet inspecteerbaar | Beperking | - |
| 2. Tegelpannen dak genageld | Beperking | - |
| 12. Dak werd vernieuwd door sandwichpanelen type unilin | Overige ruimte of materiaal | - |

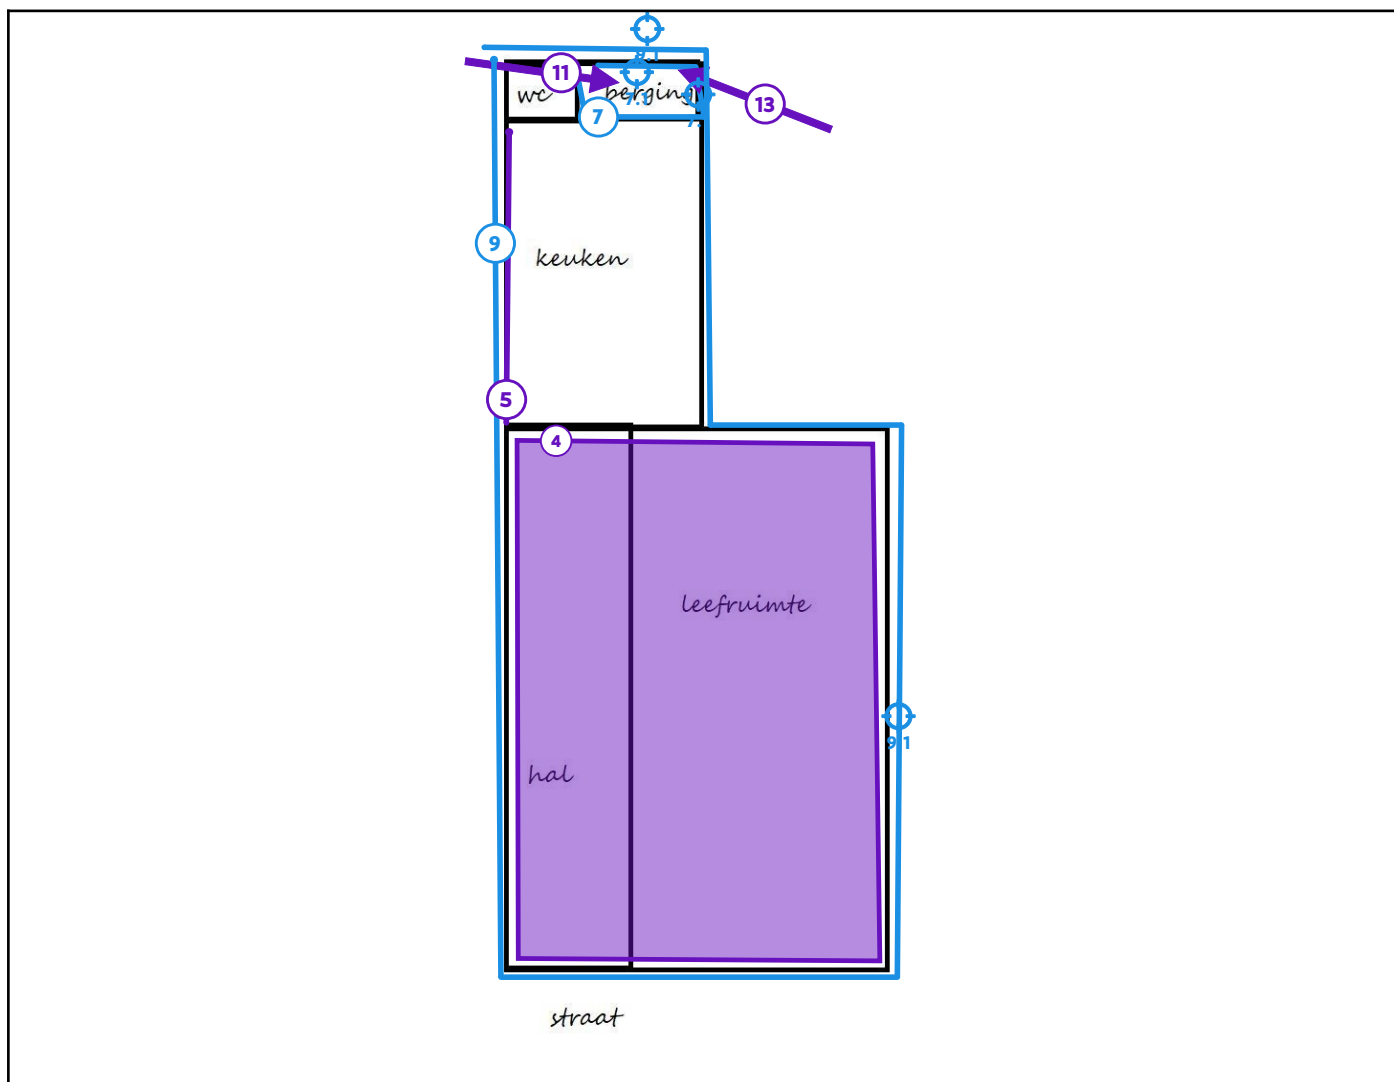
## Plan 1.2: gelijkvloers

| Beschrijving | Type | Actie |
|---|---|---|
| 4. Laminaat hal en kamers | Advies | - |

| 13. Cvketel recent | Overige ruimte of materiaal | - |

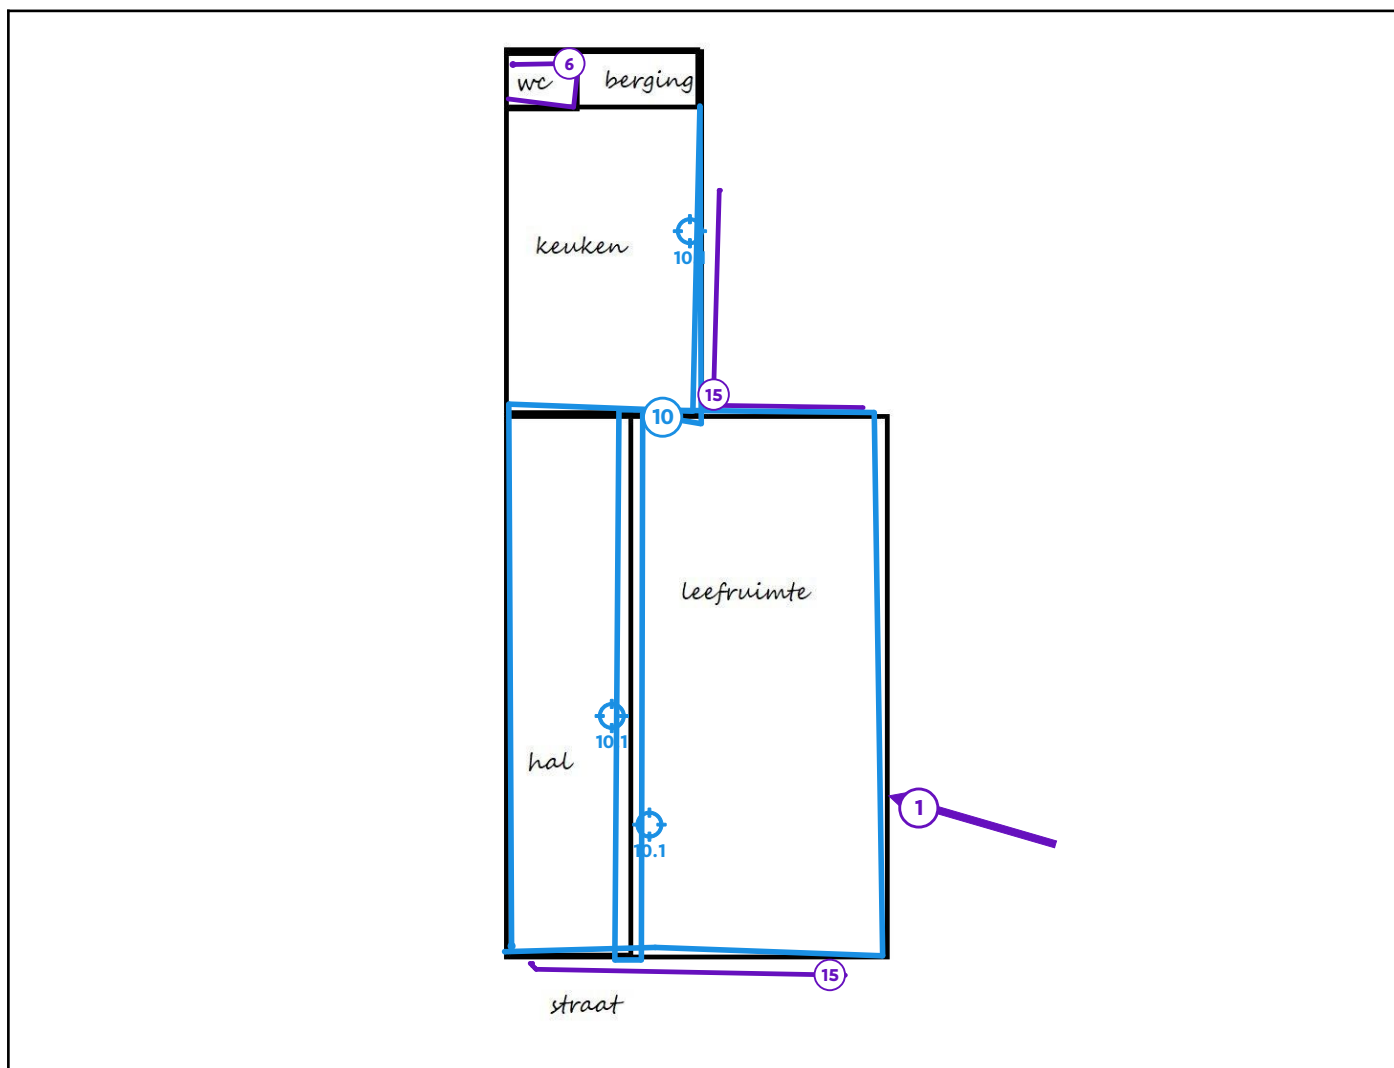
## Plan 1.3: gelijkvloers

| Beschrijving | Type | Actie |
|---|---|---|
| 15. ramen met soepele kit bij 2000 | Overige ruimte of materiaal | - |

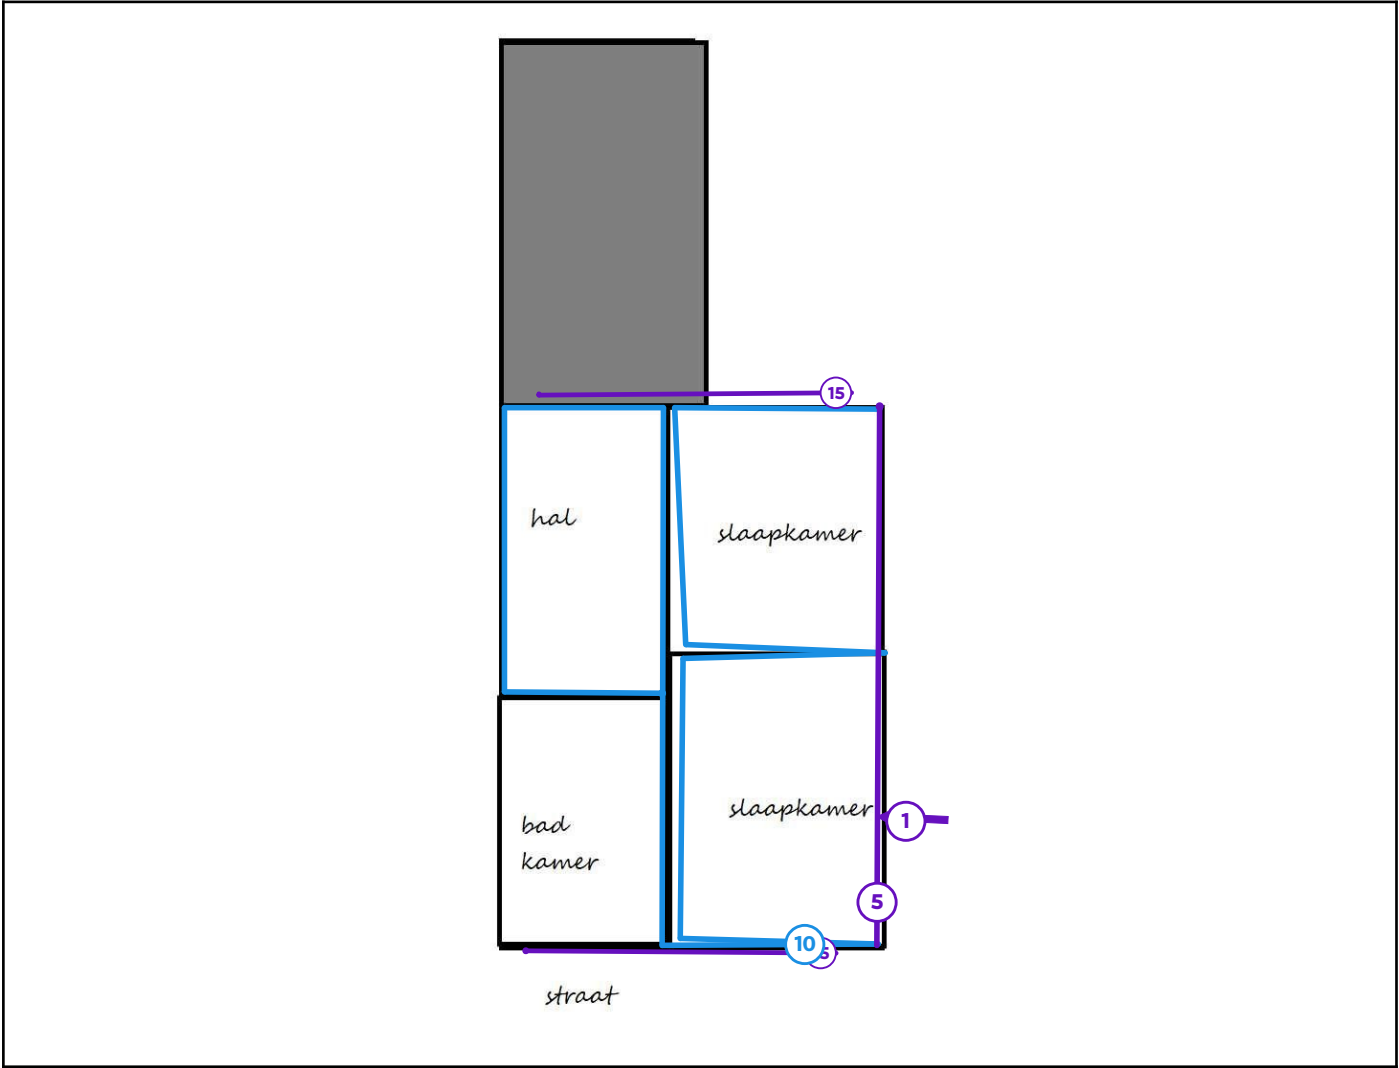
# Plan 1.4: eerste verdiep

| Beschrijving | Type | Actie |
|---|---|---|
| 15. ramen met soepele kit bij 2000 | Overige ruimte of materiaal | - |

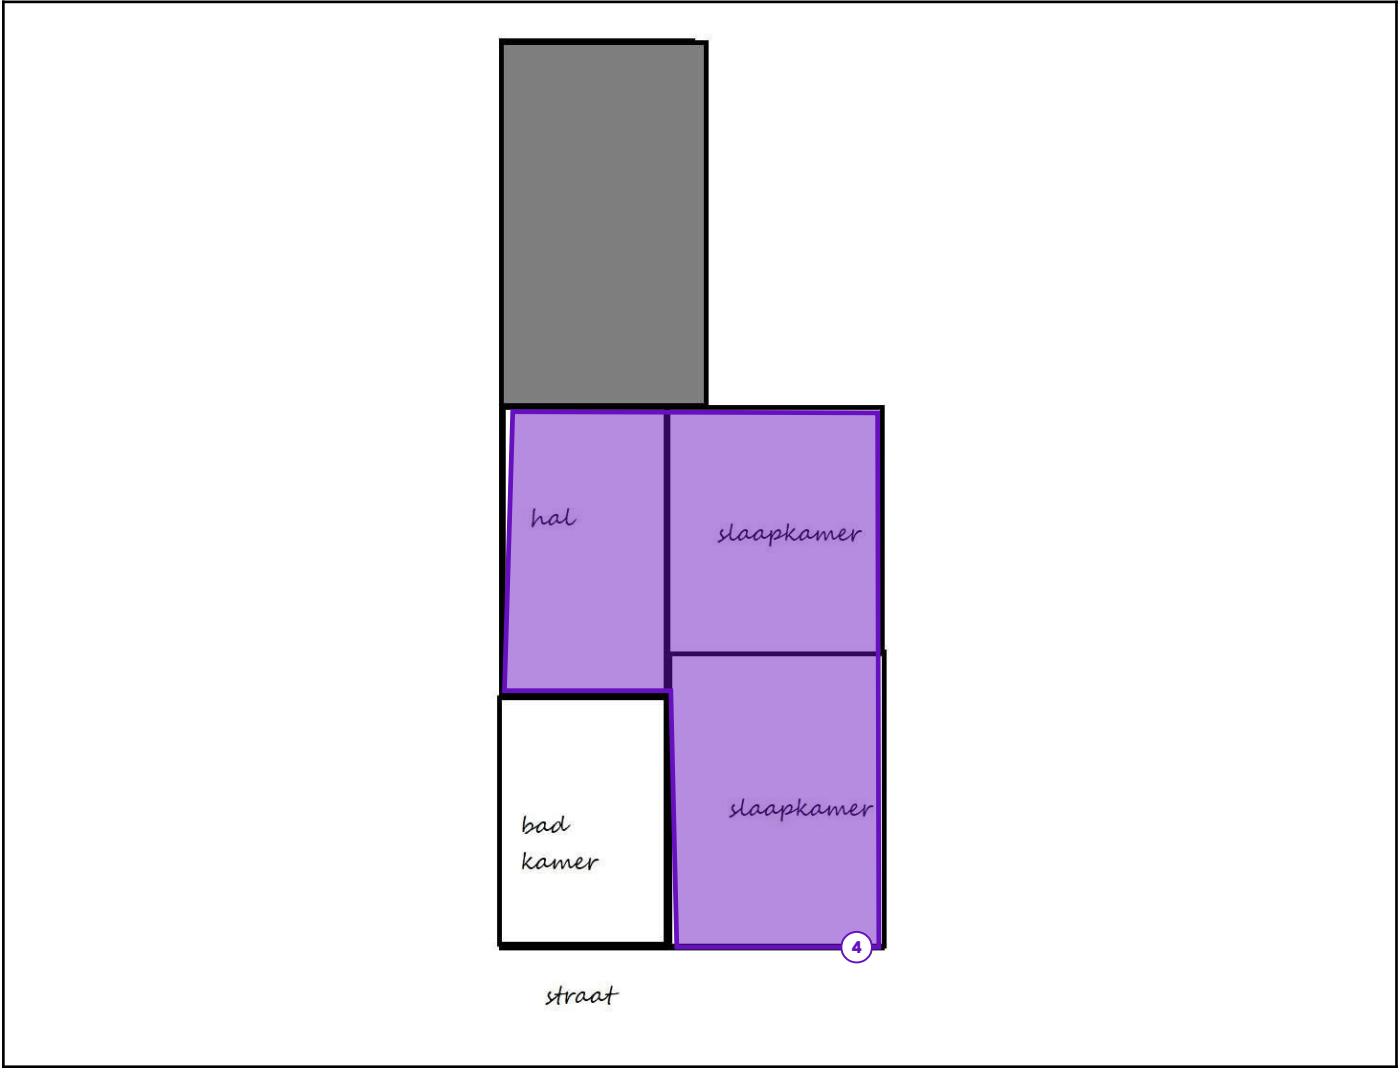
# Plan 1.5: eerste verdiep

| Beschrijving | Type | Actie |
|---|---|---|
| 4. Laminaat hal en kamers | Advies | - |

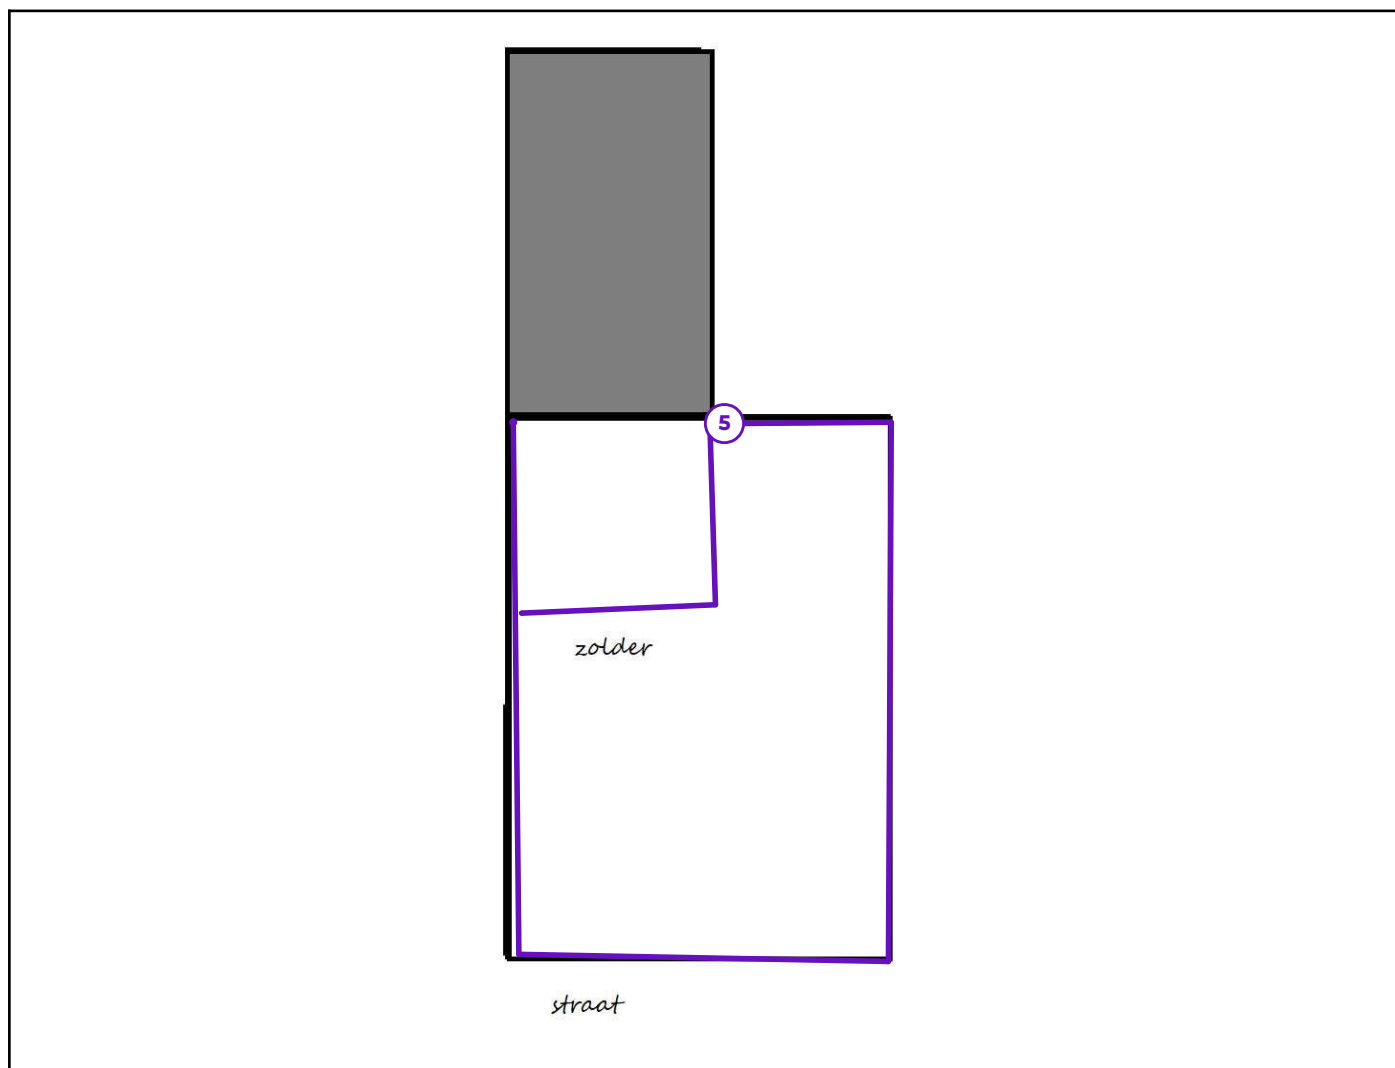
## Plan 1.6: zolder

| Beschrijving | Type | Actie |
|---|---|---|
| 5. Gipsplaat muur keuken, slaapkamer en zolder | Advies | - |

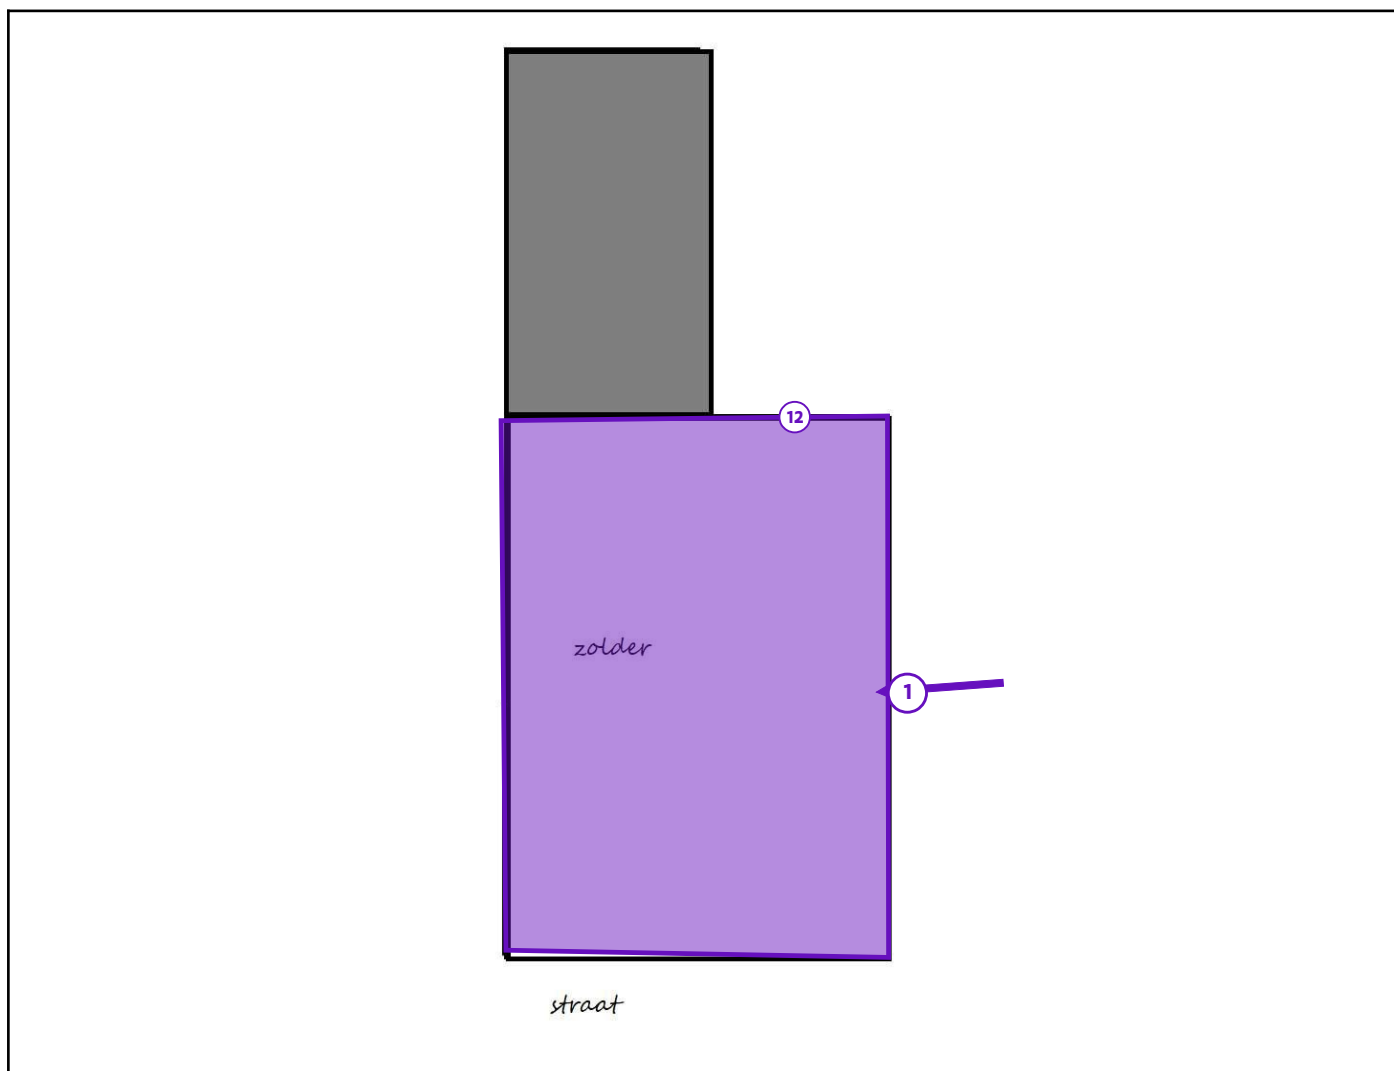
## Plan 1.7: zolder

| Beschrijving | Type | Actie |
|---|---|---|
| 12. Dak werd vernieuwd door sandwichpanelen type unilin | Overige ruimte of materiaal | - |

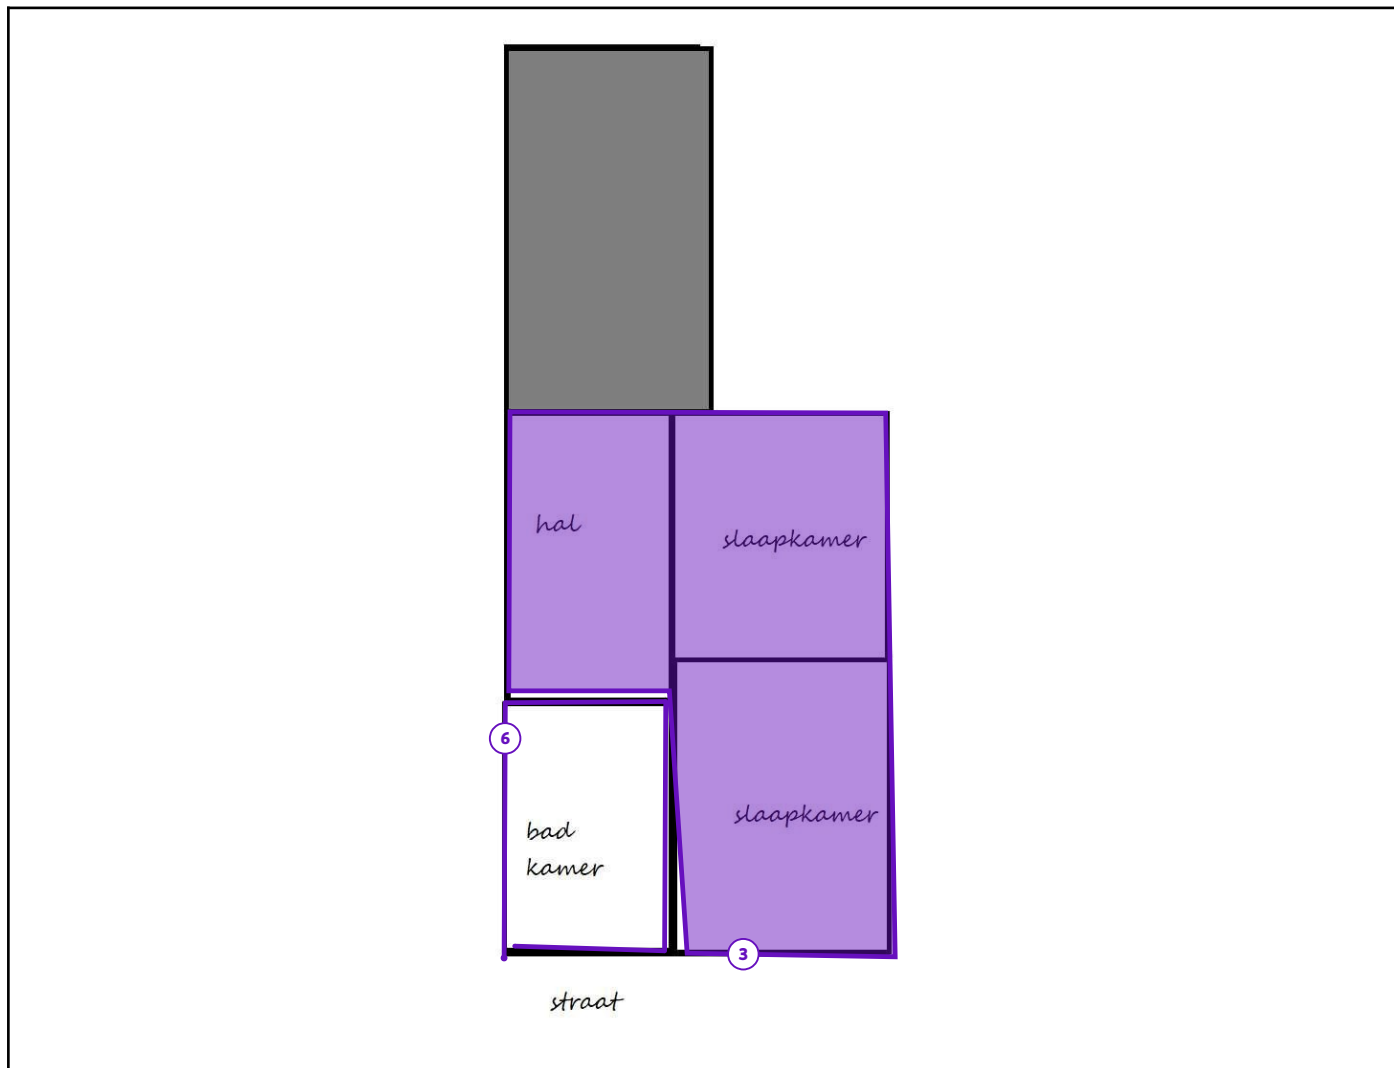
## Plan 1.8: eerste verdiep

| Beschrijving | Type | Actie |
|---|---|---|
| 6. gelijkjnde intacte tegels | Advies | - |

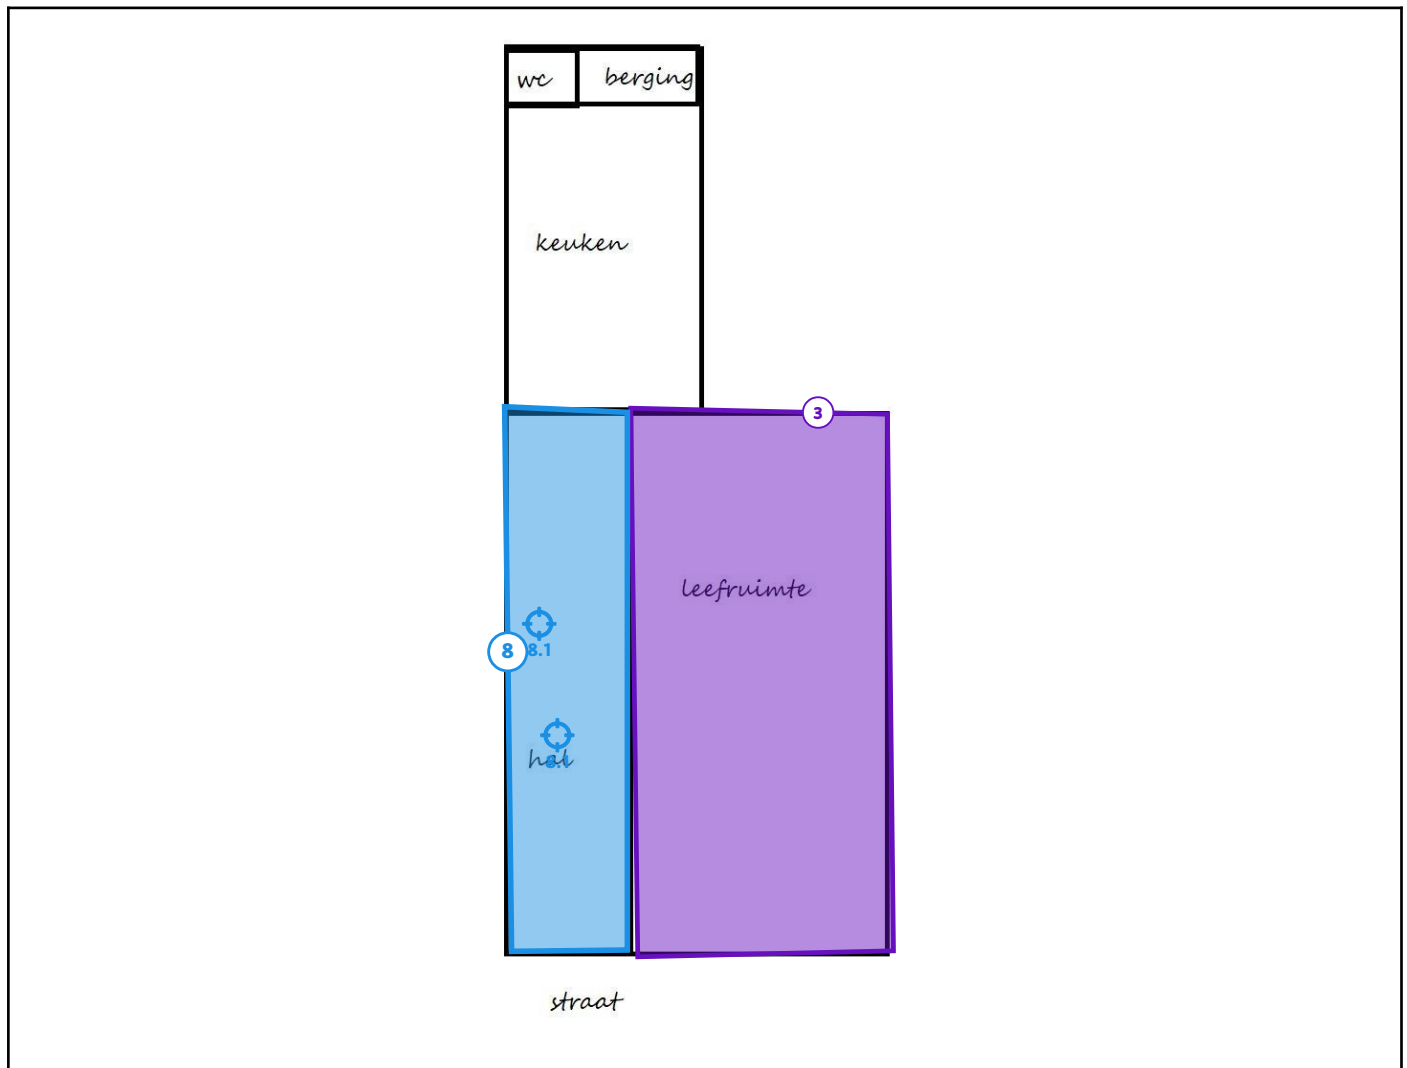
## Plan 1.9: gelijkvloers

| Beschrijving | Type | Actie |
|---|---|---|
| 8.1 Code: Plaf weert | Mengmonster | - |

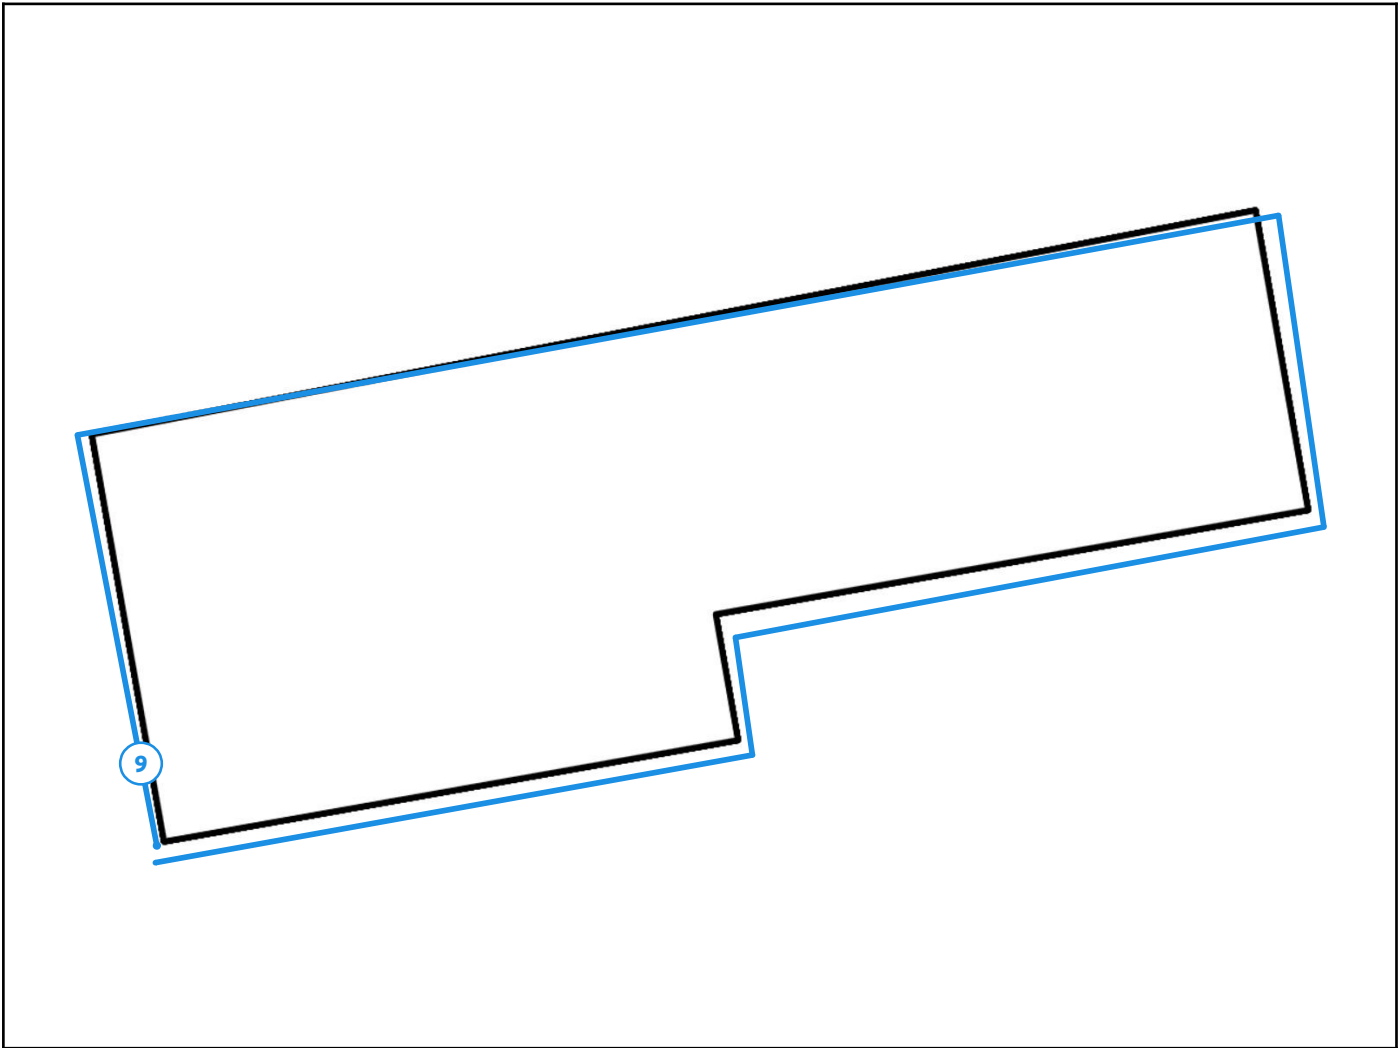
# Plan 1.10: Hoofdgebouw algemeen

| Beschrijving | Type | Actie |
|---|---|---|
| 9. Crepi | Geen asbest | - |
