Asbestinventarisatetest

Oppurseweg 17, 2890 Puurs-Sint-Amands

Attestnummer : 20260508-000323.000

Uitgegeven op : 08.05.2026

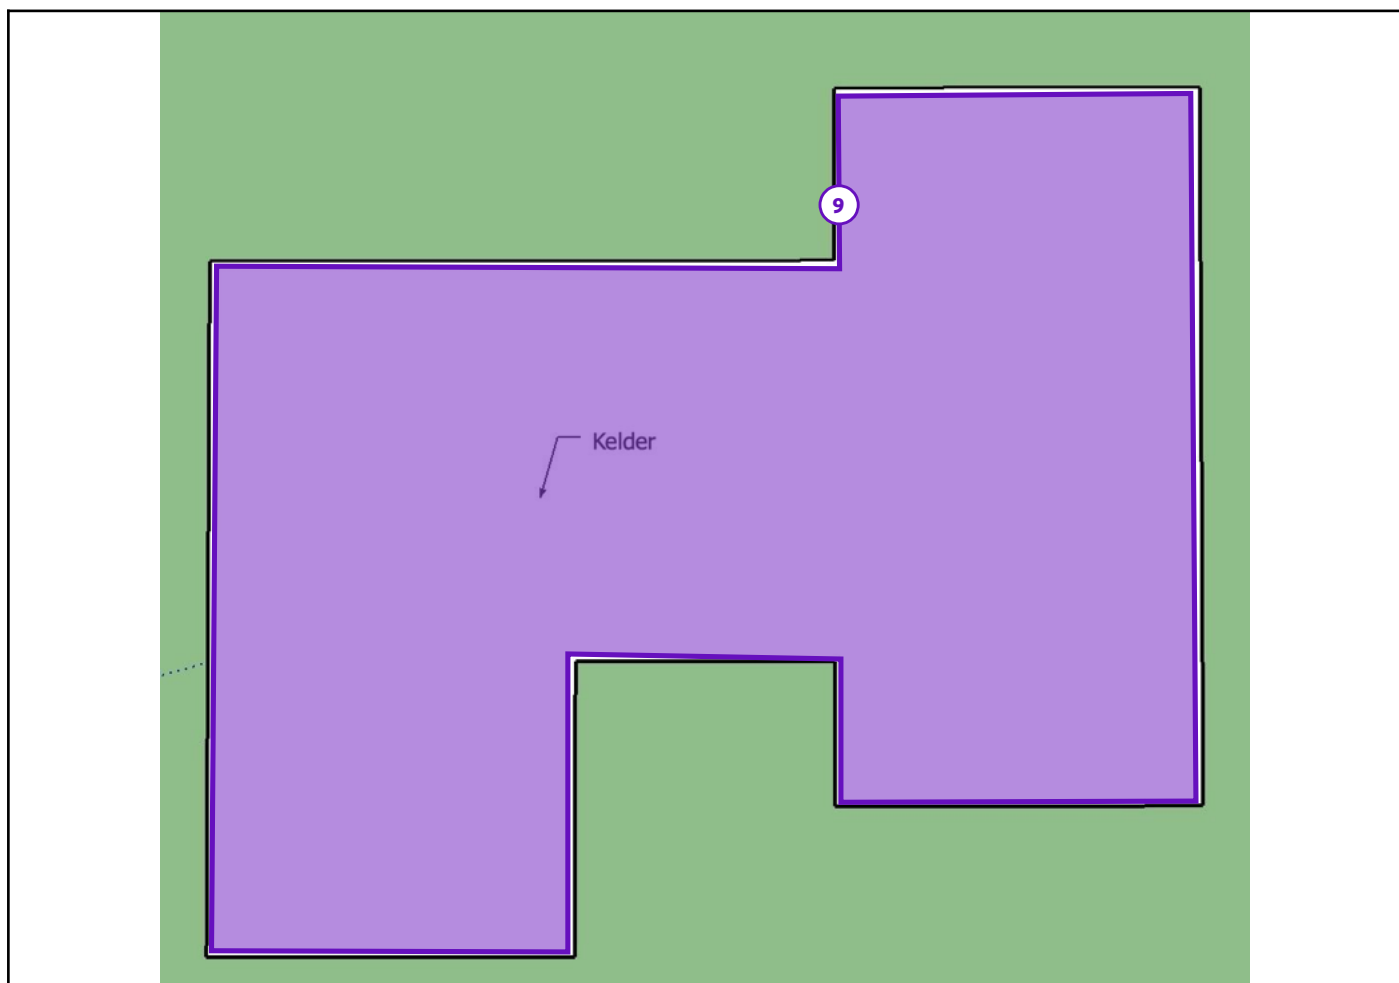
Plan 1.1: Kelder

Beschrijving	Type	Actie
9. Kruipkelder	Beperking	-

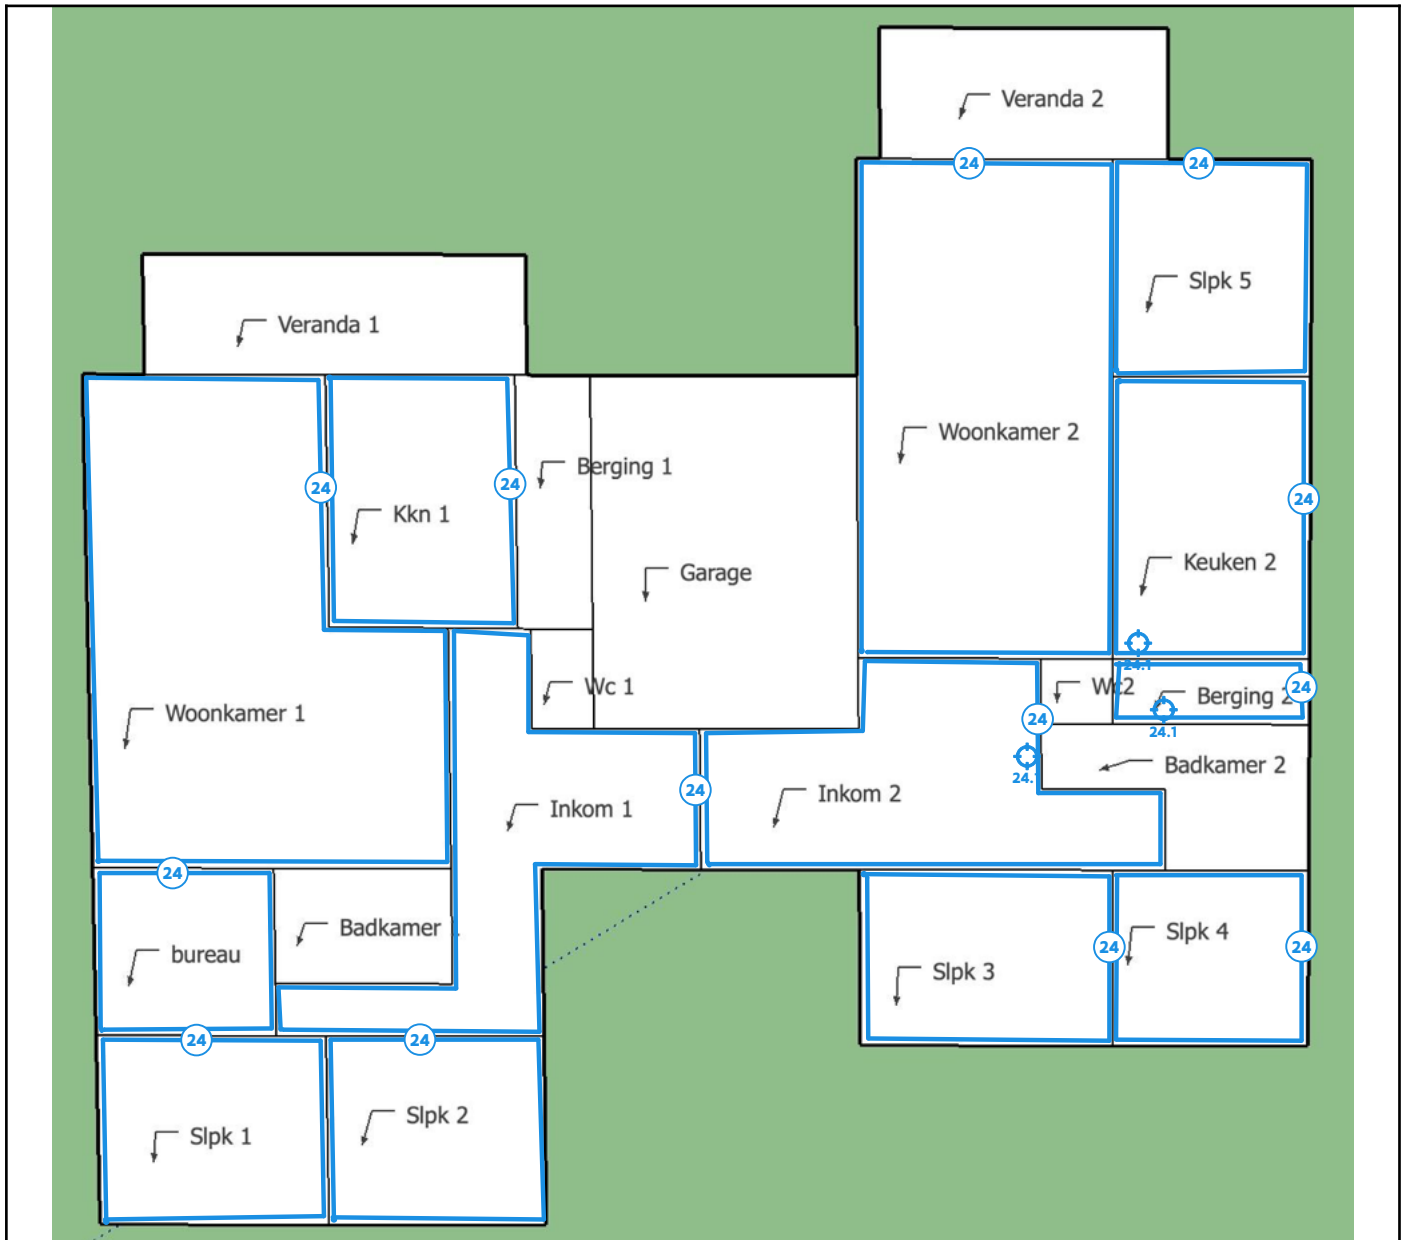
Plan 1.2: Gelijkvloers muren

Beschrijving	Type	Actie
24. Pleisterwerk muren	Geen asbest	-
24.1 Code: MM01	Mengmonster	-

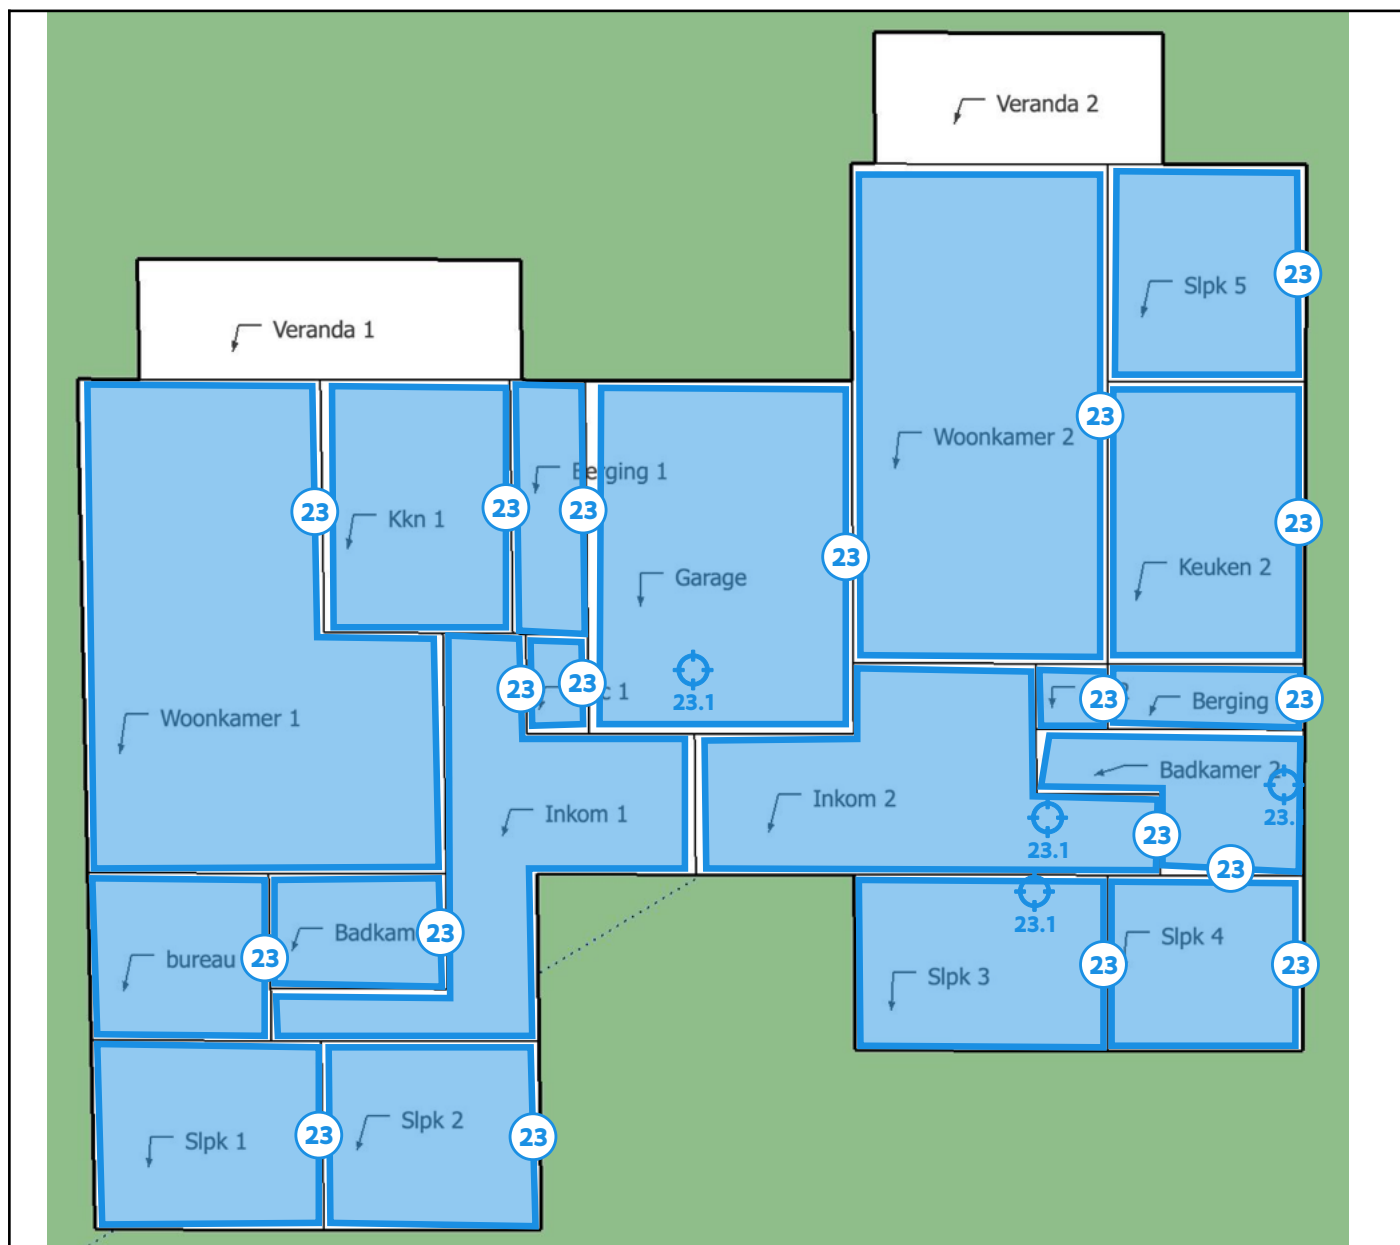
Plan 1.3: Gelijkvloers plafond

Beschrijving	Type	Actie
23. Pleisterwerk plafond	Geen asbest	-
23.1 Code: MM02	Mengmonster	-

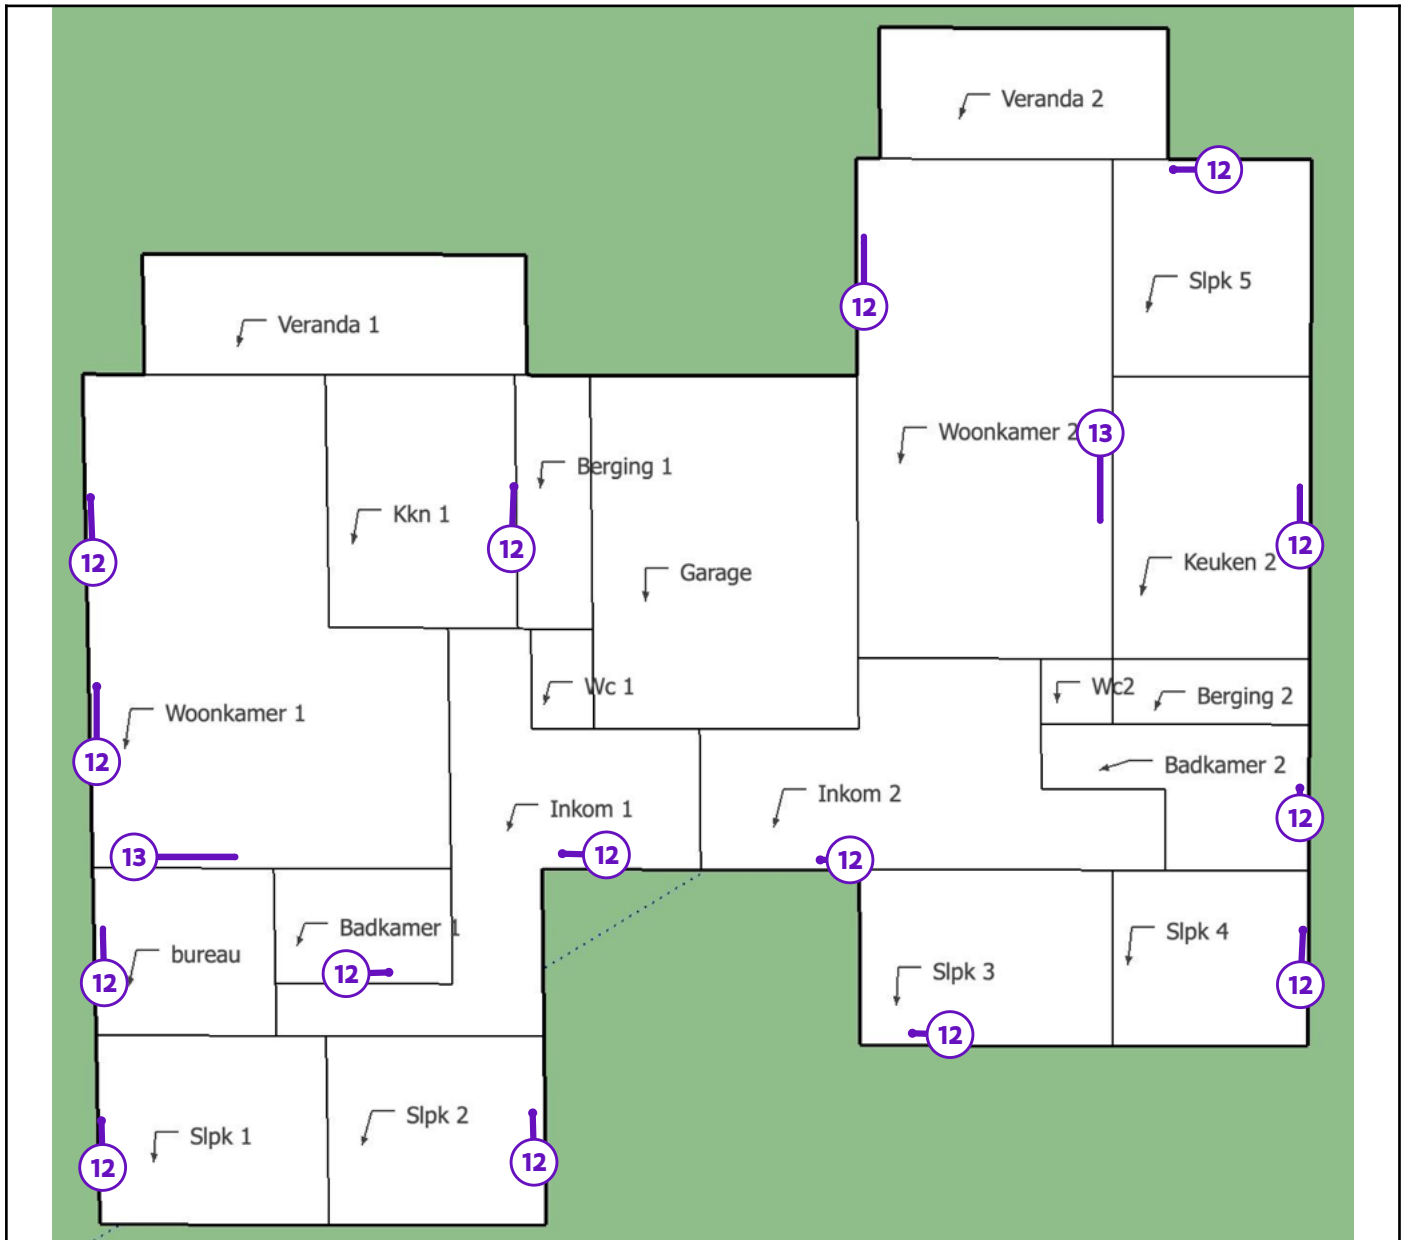
Plan 1.5: Gelijkvloers

Beschrijving	Type	Actie
12. Pakking oude convectoren	Advies	-
13. Schouwmantels woonkamer 1 en 2	Advies	-

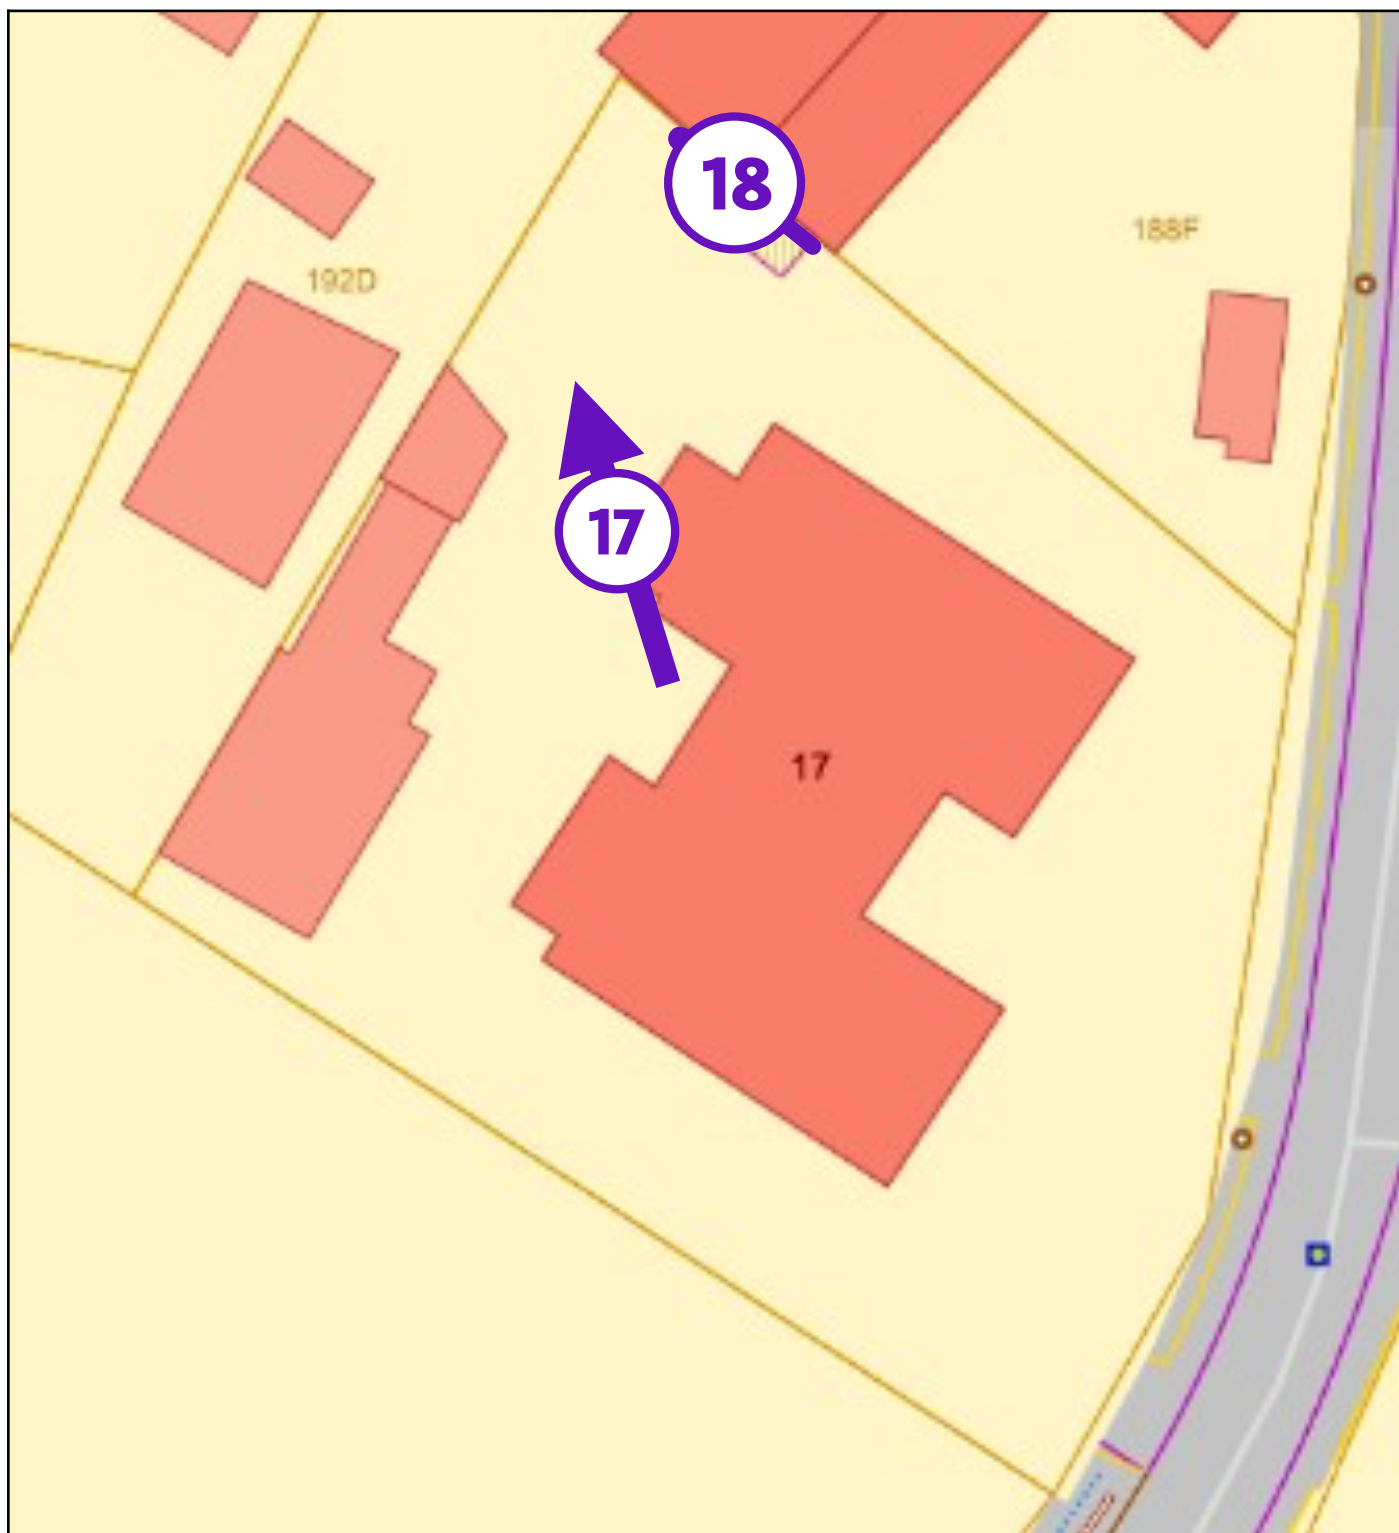
Plan 4.1: Vaststellingen buiten de constructies

Beschrijving	Type	Actie
17. Afvloeï regenwater naar beek	Advies	-

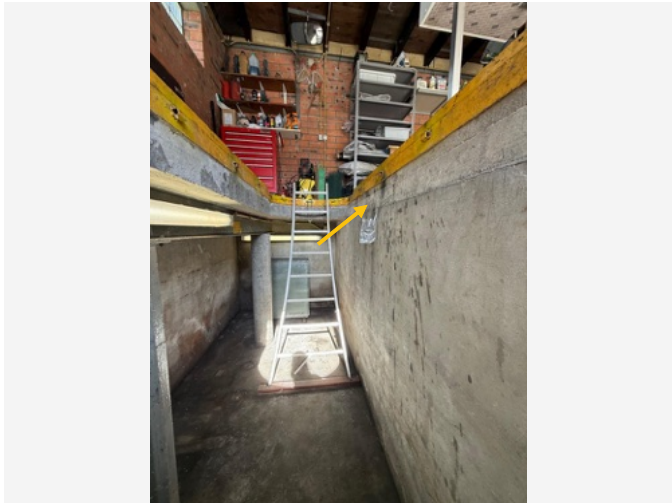
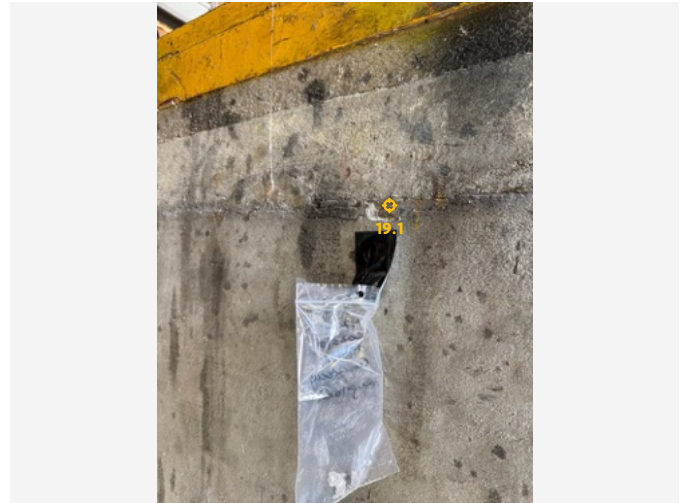
Beschrijving	Cementering smeerpunt aparte garage
Omgeving	Binnen
Primaire drager	Binnenwand
Bindmiddel van materiaal	Cement
Gebondenheid op basis van bindmiddel	Hecht
Hoeveelheid (gewicht - aantal)	<ul style="list-style-type: none">• 30,00 kg - 1 stuk
Totaal gewicht	30,00 kg
Identificatiemethode	Een monstername door de asbestdeskundige met laboanalyse door een asbestlabo.
Destructieve handeling voor identificatie	Nee
Opmerking	De hoeveelheid is een zo nauwkeurig mogelijke opmeting, waar evenwel kleine afwijkingen op mogelijk zijn. De vermelde hoeveelheden zijn louter informatief en niet bindend.

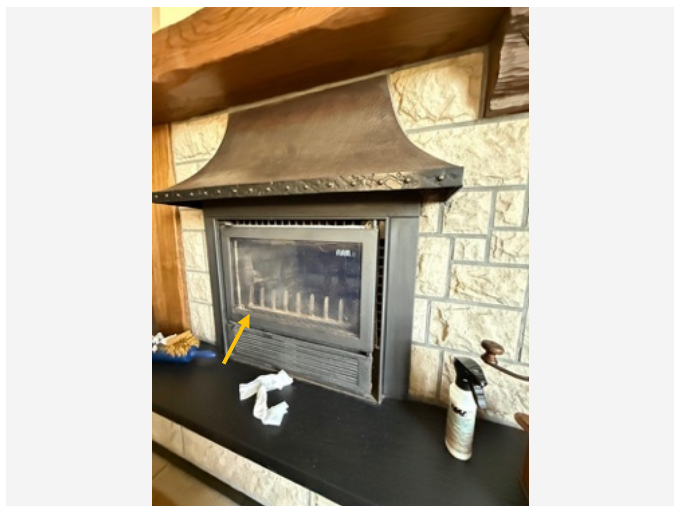
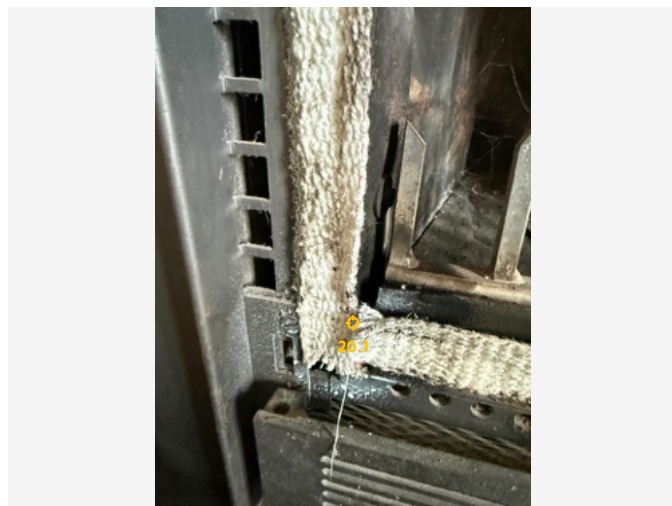
Beschrijving	Koord houtkachel woonkamer 1 (Flam)
Omgeving	Binnen
Primaire drager	HVAC infrastructuur en uitrusting
Bindmiddel van materiaal	Weinig of geen bindmiddel (textiel, bevolking, ...)
Gebondenheid op basis van bindmiddel	Niet-hechtgebonden
Hoeveelheid (lengte - omtrek - aantal)	<ul style="list-style-type: none">• 2,00 m - 1,50 cm - 1 stuk
Totale oppervlakte	0,03 m ²
Identificatiemethode	Een monstername door de asbestdeskundige met laboanalyse door een asbestlabo.
Destructieve handeling voor identificatie	Nee
Opmerking	De hoeveelheid is een zo nauwkeurig mogelijke opmeting, waar evenwel kleine afwijkingen op mogelijk zijn. De vermelde hoeveelheden zijn louter informatief en niet bindend.

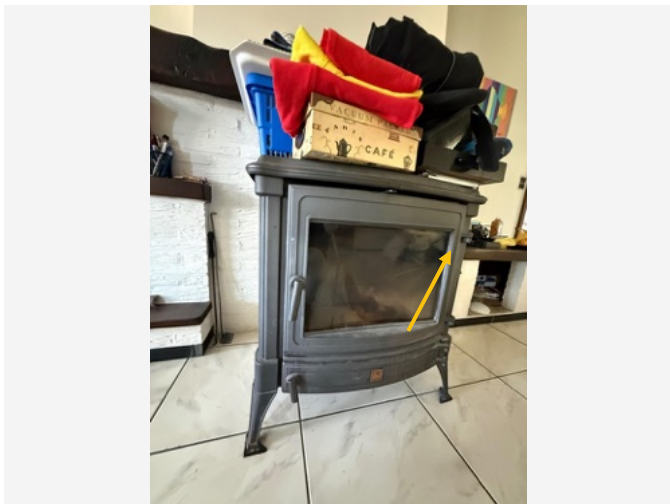
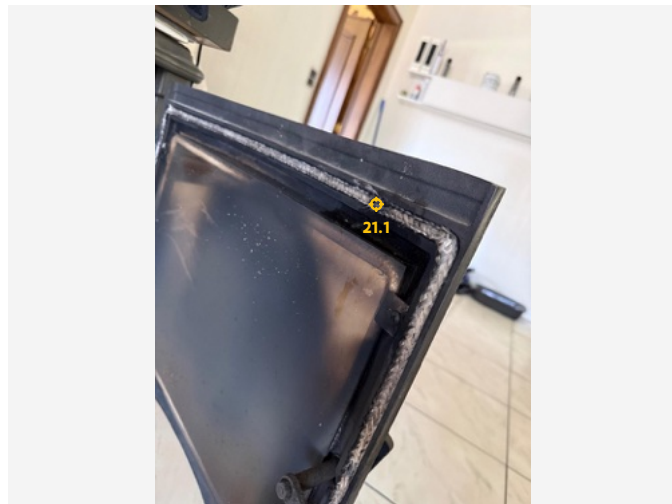
Beschrijving	Koord houtkachel woonkamer 2
Omgeving	Binnen
Primaire drager	HVAC infrastructuur en uitrusting
Bindmiddel van materiaal	Weinig of geen bindmiddel (textiel, bevolking, ...)
Gebondenheid op basis van bindmiddel	Niet-hechtgebonden
Hoeveelheid (lengte - omtrek - aantal)	<ul style="list-style-type: none">• 2,00 m - 1,50 cm - 1 stuk
Totale oppervlakte	0,03 m ²
Identificatiemethode	Een monstername door de asbestdeskundige met laboanalyse door een asbestlabo.
Destructieve handeling voor identificatie	Nee
Opmerking	De hoeveelheid is een zo nauwkeurig mogelijke opmeting, waar evenwel kleine afwijkingen op mogelijk zijn. De vermelde hoeveelheden zijn louter informatief en niet bindend.

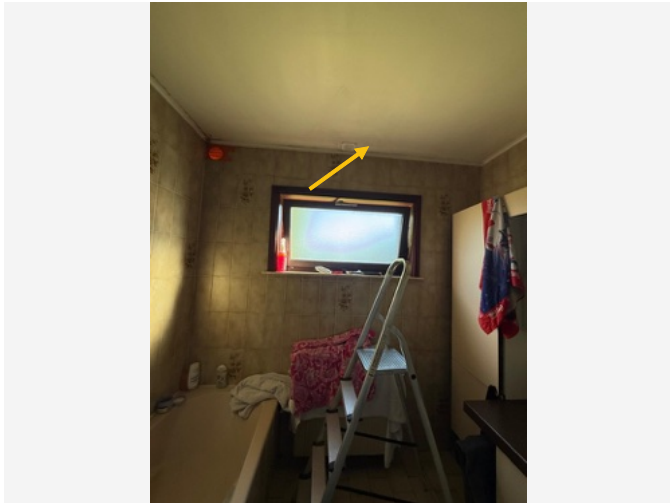
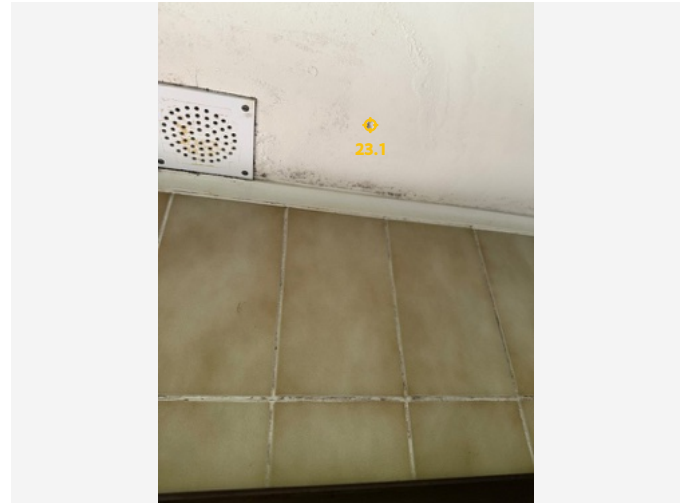
Fiche 23: Pleisterwerk plafond

Geen asbest

#	Type	Referentie	Resultaat
23.1	Mengmonster	MM02	Geen asbest

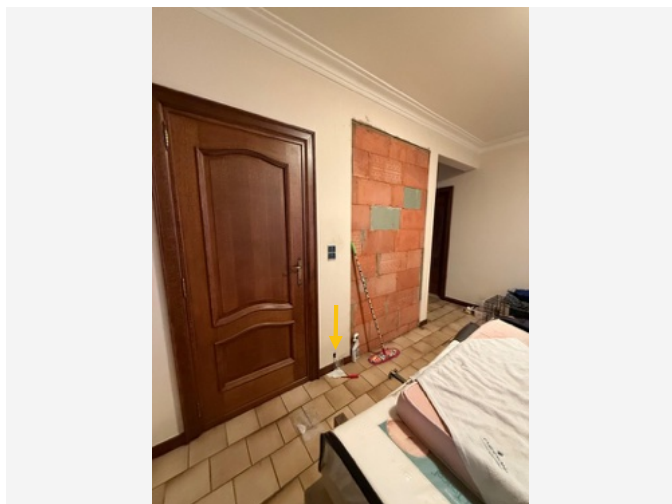
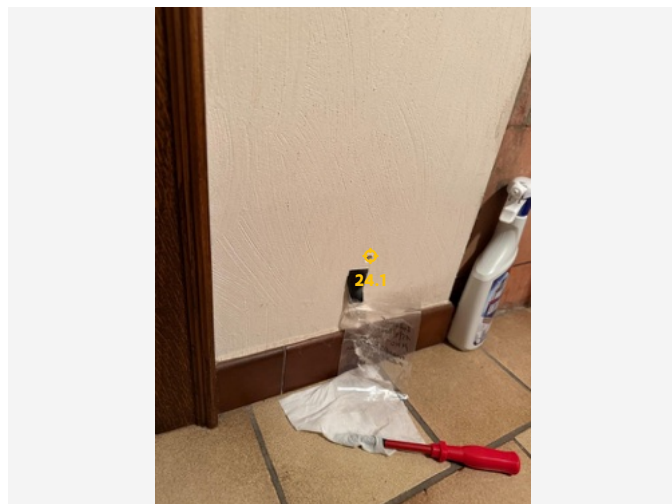
Geen asbest

#	Type	Referentie	Resultaat
24.1	Mengmonster	MM01	Geen asbest

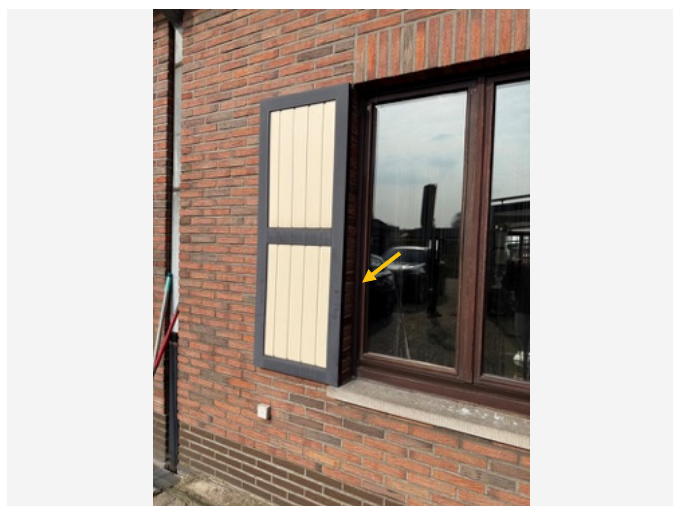
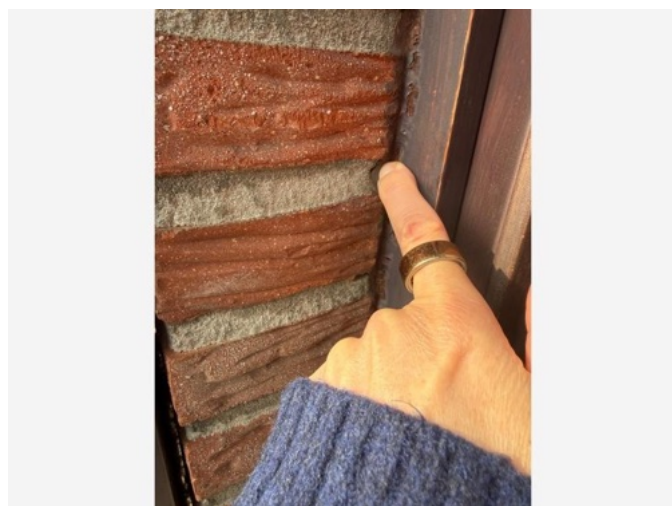
Beschrijving	Notitie	Terug te vinden op plannen
Fiche 25: Mastiek ramen	Er is geen asbestverdachte mastiek aanwezig.	-
Fiche 26: Dakbedekking garage	De dakbedekking is uitgevoerd in metalen sandwichpanelen, niet-asbestverdacht.	-
Fiche 27: Verwarmingsketels	De verwarmingsketels dateren van 2009 en van 2021.	-
