Asbestinventarisatetest

St.-Rochusstraat 3, 3040 Huldenberg

Attestnummer : 20260302-000300.000

Uitgegeven op : 02.03.2026

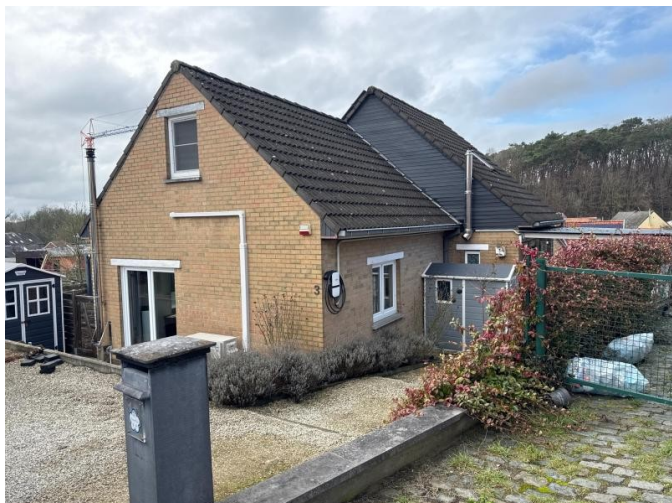
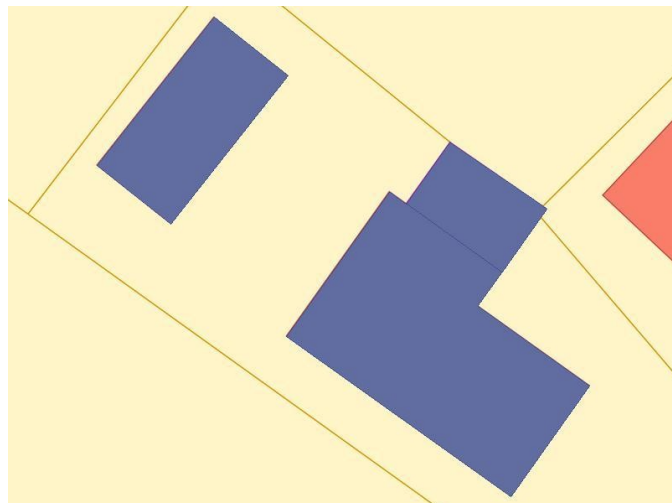
Niet-asbestveilig

1 Asbestmateriaal **Verwijderen**

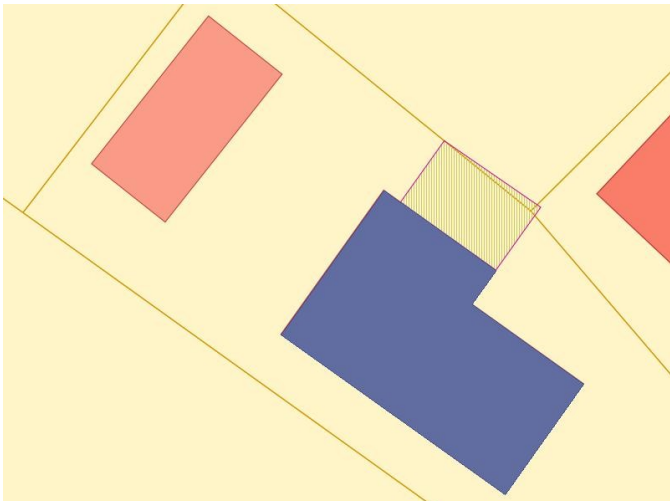
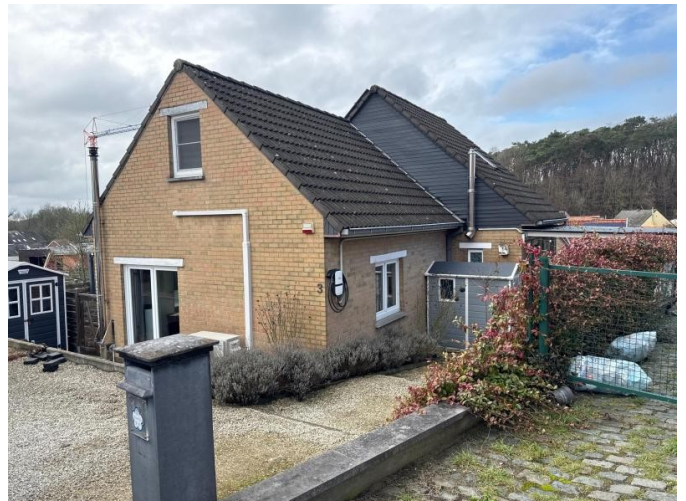
Zone 1: Hoofdgebouw

- 1 Asbestmateriaal**
- 0 Beperkingen
- 0 Uitsluitingen
- 0 Roerende goederen
- 0 Puin, steenslag, (water)bodem
- 1 Advies**
- 1 Geen asbest**

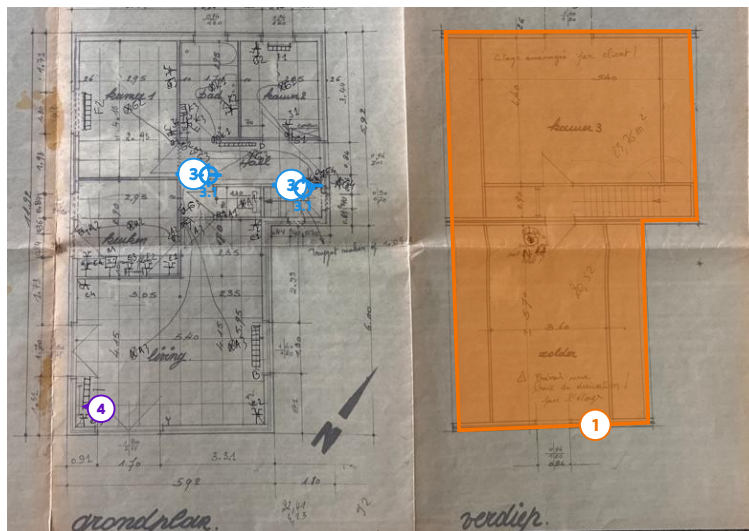
Plan 1.1: Plan

Geheel hellend dak bestaat uit pannen.
Fiche betreffende onderliggende lagen is geldig over de gehele scope van inspectie.

Beschrijving	Type	Actie
1. Onderdakplaten	Asbestmateriaal	Verwijderen
2. Onderliggende lagen - vloeren - plafonden - tegels	Advies	-
3. Pleisterwerk muur	Geen asbest	-
3.1 Code: MM01 Pleisterwerk muur	Mengmonster	-
4. Stookinstallatie vernieuwd	Overige ruimte of materiaal	-
5. Dakbedekking - pannen	Overige ruimte of materiaal	-
