# Asbestinventarisatetest

Brugstraat 74, 2340 Beerse

Attestnummer : 20251128-000326.000

Uitgegeven op : 28.11.2025

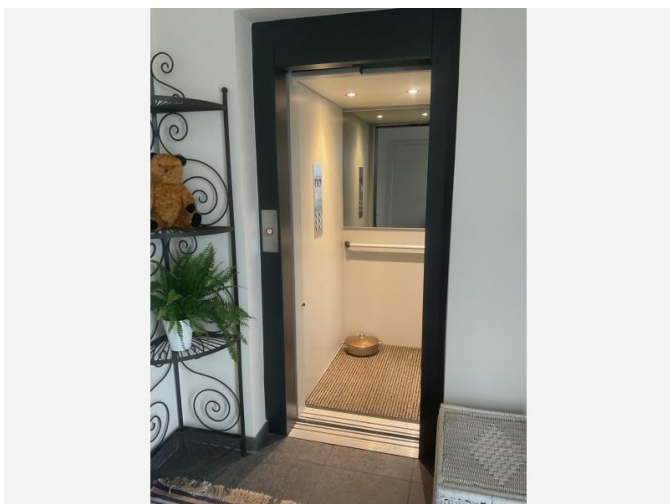
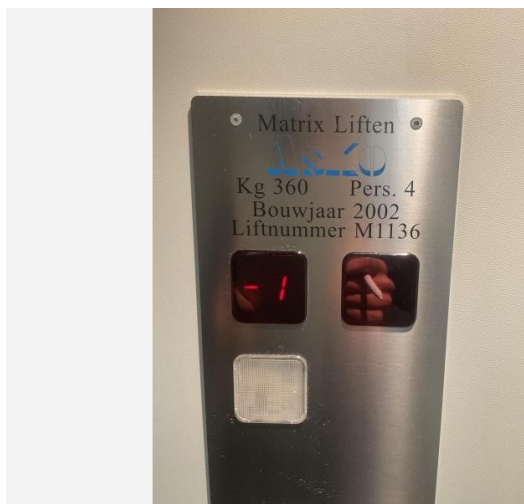
## Fiche 9: Geen asbestverdachte materialen in lift

| Beschrijving | Notitie | Terug te vinden op plannen |
|---|---|---|
| Fiche 9: Geen asbestverdachte materialen in lift | De lift is gebouwd in 2002. | - |
