# Asbestinventarisatetest

Oude Oppemstraat 7, 1861 Meise

Attestnummer : 20240423-000069.000

Uitgegeven op : 23.04.2024

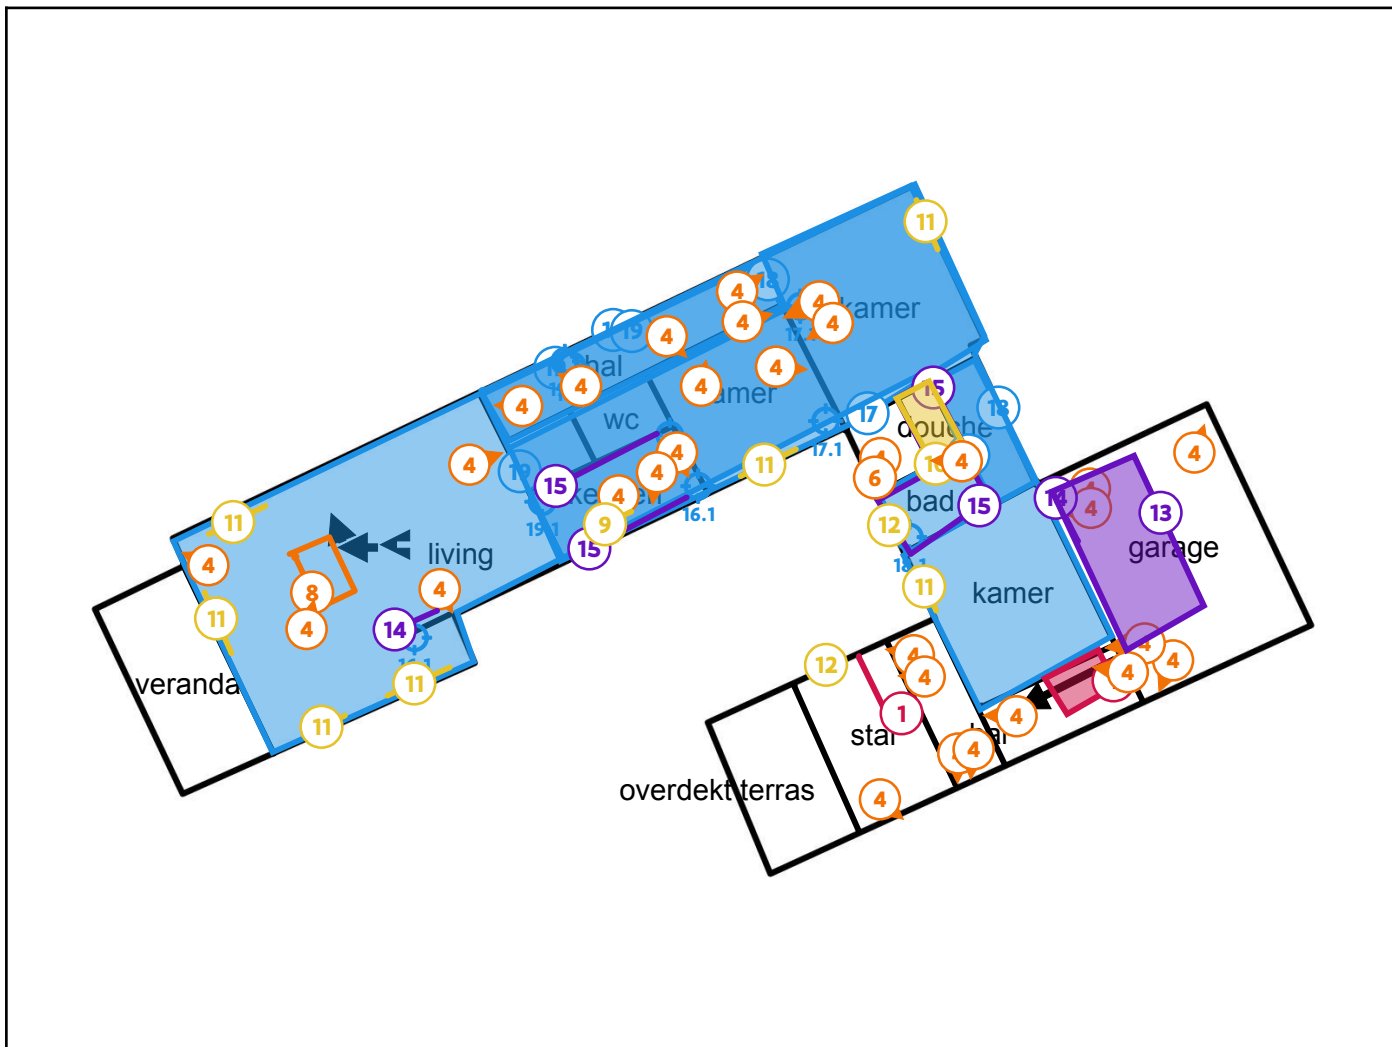
# Plan 1.1: Hoofdgebouw GV

Beschrijving	Type	Actie
1. Menuiserie drinkbak en afvalplaten	Asbestmateriaal	Dringend verwijderen
4. Bakeliet	Asbestmateriaal	Verwijderen
6. Schouwluik eternit	Asbestmateriaal	Verwijderen
8. Bescherming open haard	Asbestmateriaal	Verwijderen
9. Inox wasbak	Asbestmateriaal	Zorgvuldig beheren
10. Glasplaat douche	Asbestmateriaal	Zorgvuldig beheren

11. Massal venstertabletten	Asbestmateriaal	Zorgvuldig beheren
12. Mastiek hout glas	Asbestmateriaal	Zorgvuldig beheren
13. Opslag materiaal	Beperking	-
14. Radiatoren	Advies	-
15. Tegellijm	Advies	-
16. Cementtegel SVK	Geen asbest	-
16.1 Code: Cementtegel SVK	Puntmonster	-
17. Linux platen	Geen asbest	-
17.1 Code: Plaatmateriaal linux	Mengmonster	-
18. Pleister plafond	Geen asbest	-
18.1 Code: Pleister plafond	Mengmonster	-
19. Pleister muur	Geen asbest	-
19.1 Code: Pleister muur	Mengmonster	-

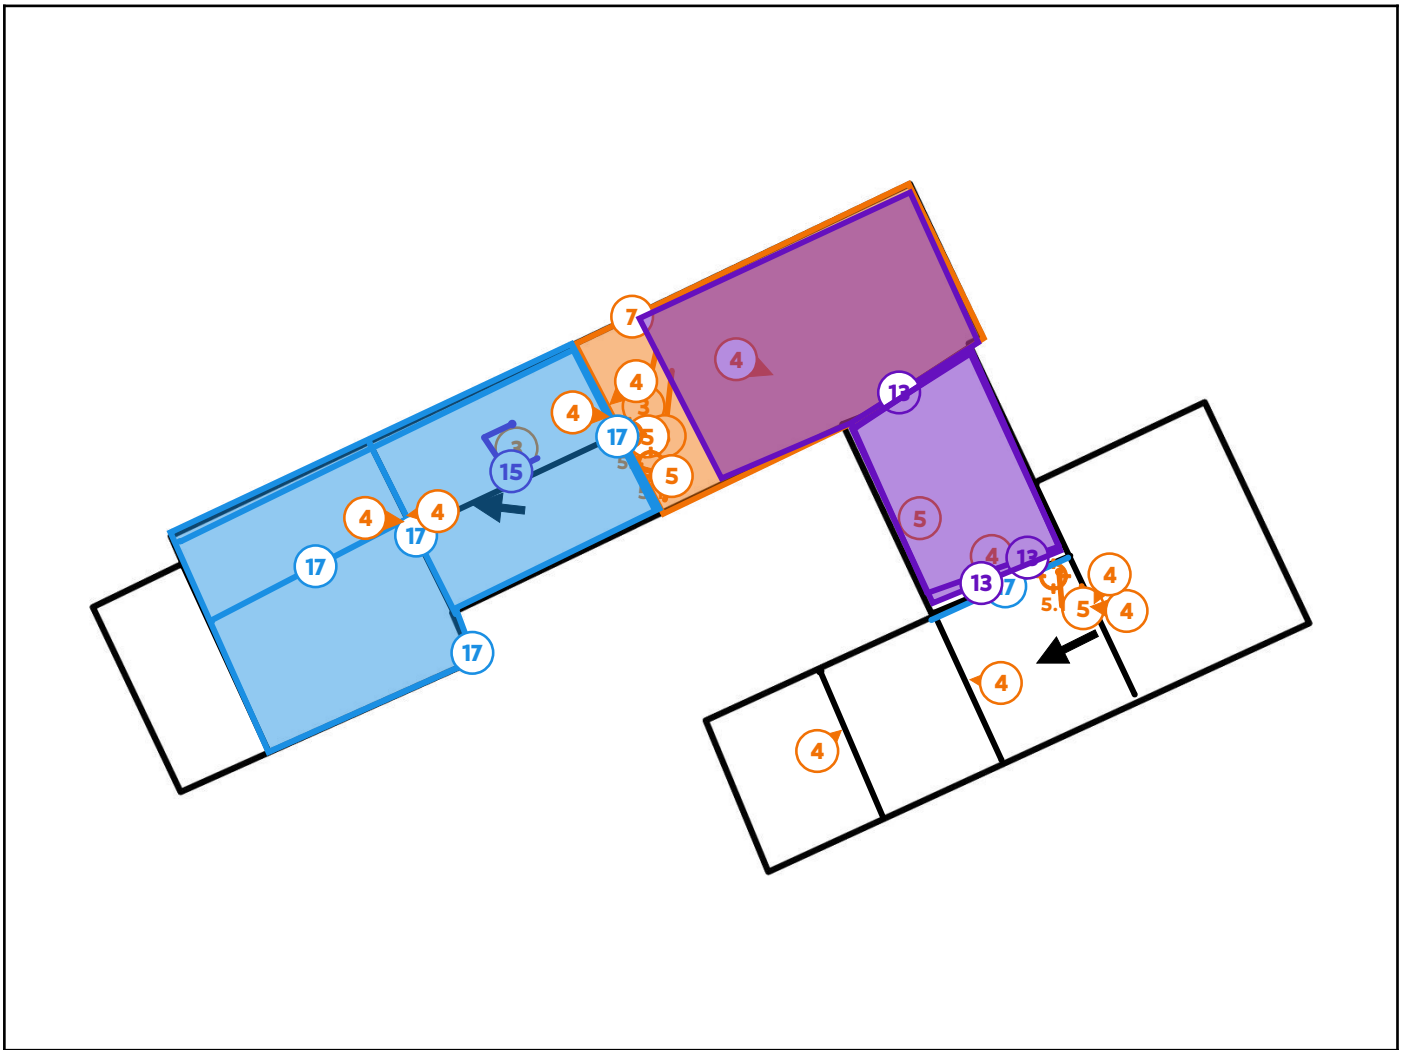
## Plan 1.2: Hoofdgebouw V1

Beschrijving	Type	Actie
3. Eternit schouwen	Asbestmateriaal	<a href="#">Verwijderen</a>
4. Bakeliet	Asbestmateriaal	<a href="#">Verwijderen</a>
5. Buisisolatie bocht	Asbestmateriaal	<a href="#">Verwijderen</a>
5.1 Code: Buisisolatie	Mengmonster	-
7. Menuiserie onderdak	Asbestmateriaal	<a href="#">Verwijderen</a>
13. Opslag materiaal	Beperking	-
15. Tegellijm	Advies	-

17. Linux platen	Geen asbest	-
------------------	-------------	---

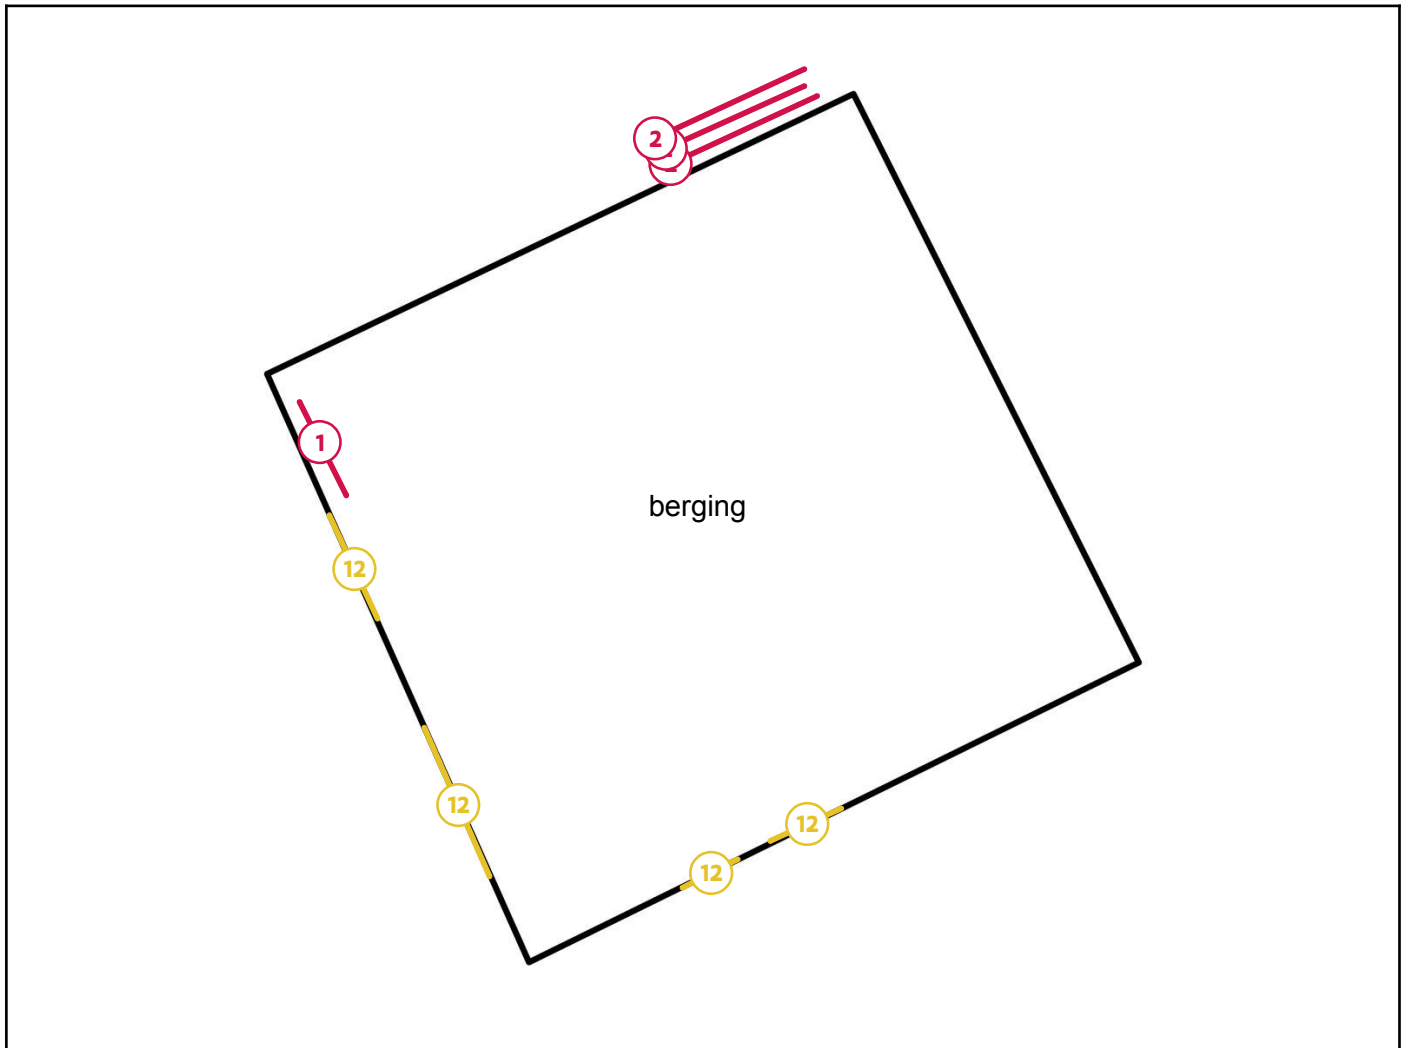
## Plan 2.1: Bijgebouw plan

Beschrijving	Type	Actie
1. Menuiserie drinkbak en afvalplaten	Asbestmateriaal	Dringend verwijderen
2. Menuiserie afval	Asbestmateriaal	Dringend verwijderen
12. Mastiek hout glas	Asbestmateriaal	Zorgvuldig beheren

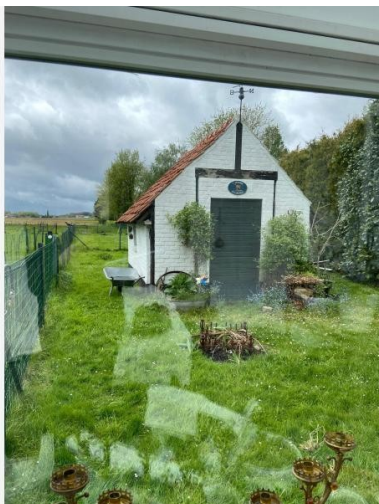
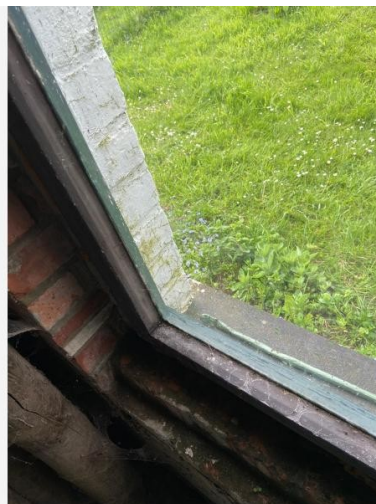
Beschrijving	Massal venstertabletten
Omgeving	Binnen
Primaire drager	Wandopening verticaal (raam, deur, ...)
Asbestmateriaal	Plaat, paneel, tablet - Type Massal
Bindmiddel van asbestmateriaal	Cement
Gebondenheid op basis van bindmiddel	Hecht
Hoeveelheid (oppervlakte - dikte - aantal)	• 5,00 m <sup>2</sup> - 2,00 cm - 1 stuk
Totaal volume	0,10 m <sup>3</sup>
Eenvoudig bereikbaar	Ja
Bevestigingswijze	• Verlijmd, ingegoten, versmeerd
Identificatiemethode	Vaststelling met bewijsdocument, zonder monsternamen

<b>Destructieve handeling voor identificatie</b>	Nee
<b>Opmerking</b>	verschillende venstertabletten

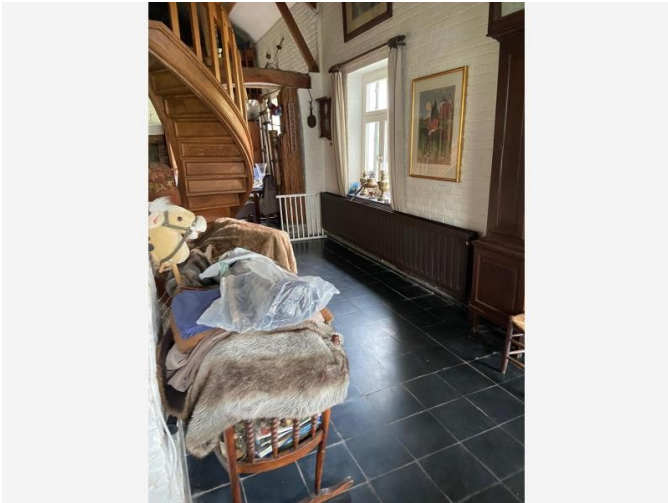
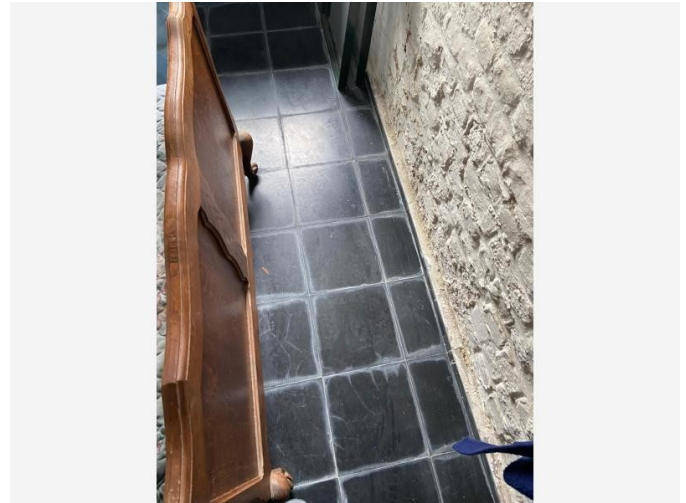
Identificatiemethode	Redelijk vermoeden
Primaire drager	Binnenwand
(Asbest)materiaal	In-situ afwerkingslagen - Smeerlaag
Bindmiddel	Cement
Gebondenheid bindmiddel	Hecht

Geen asbest

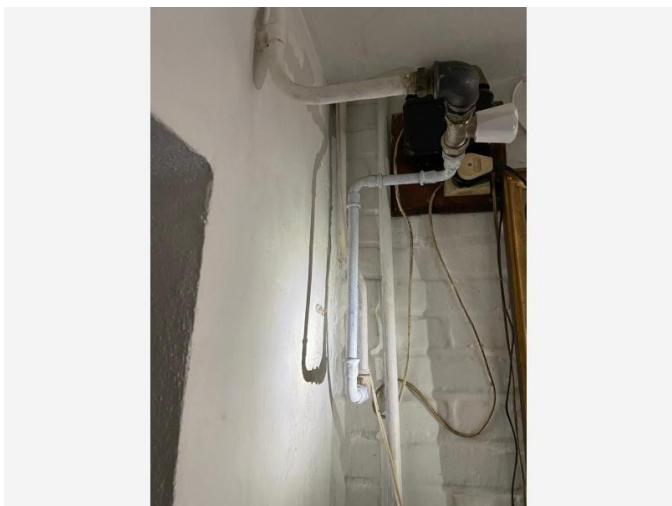
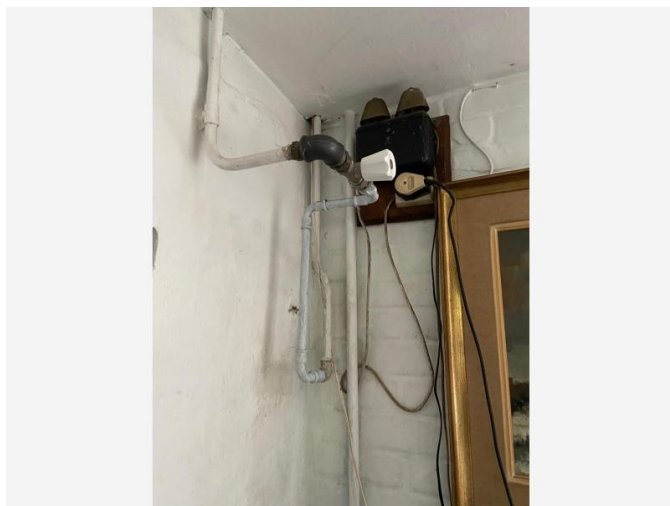
Beschrijving	Linux platen
Omgeving	Binnen
Primaire drager	Plafond

<b>Bindmiddel van materiaal</b>	Karton - papier - viltachtig
<b>Gebondenheid op basis van bindmiddel</b>	Niet-hechtgebonden
<b>Hoeveelheid (gewicht - aantal)</b>	• 1.000,00 kg - 1 stuk
<b>Totaal gewicht</b>	1.000,00 kg
<b>Identificatiemethode</b>	Vaststelling met monstername
<b>Destructieve handeling voor identificatie</b>	Nee

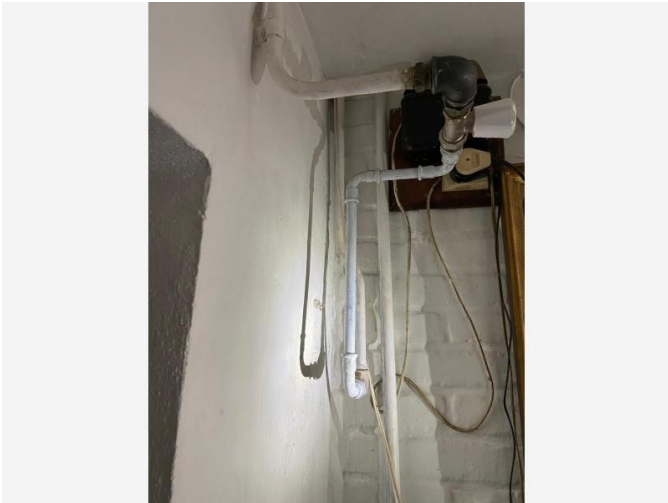
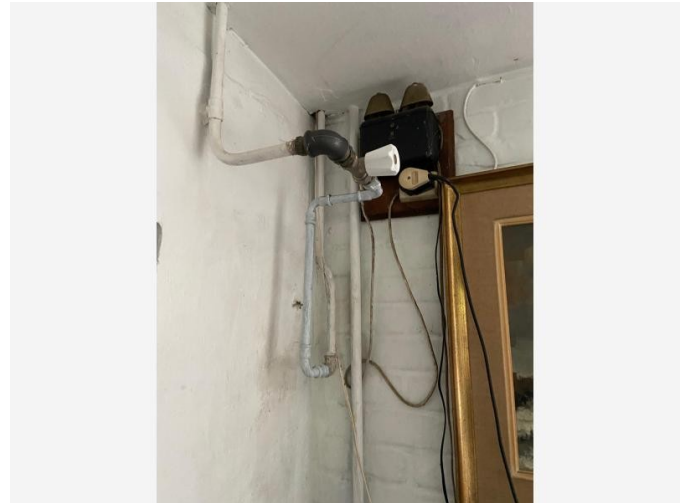
Beschrijving	Pleister plafond
Omgeving	Binnen
Primaire drager	Plafond
Bindmiddel van materiaal	Gips - kalk

<b>Gebondenheid op basis van bindmiddel</b>	Niet-hechtgebonden
<b>Hoeveelheid (oppervlakte - dikte - aantal)</b>	• 100,00 m <sup>2</sup> - 1,00 cm - 1 stuk
<b>Totaal volume</b>	1,00 m <sup>3</sup>
<b>Identificatiemethode</b>	Vaststelling met monstername
<b>Destructieve handeling voor identificatie</b>	Nee
<b>Opmerking</b>	veel plafonds in spaanplaat , boven in linux spaanplaat
