# Asbestinventarisatattest

Helverdinkstraat 11, 9230 Wetteren

Attestnummer : 20260701-000209.000

Uitgegeven op : 01.07.2026

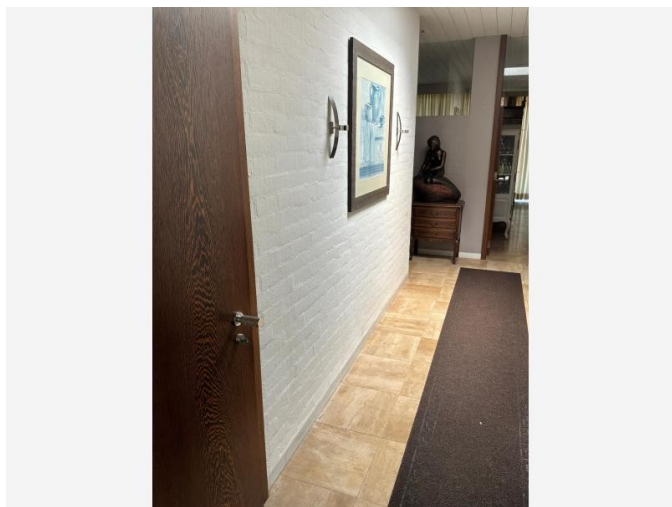
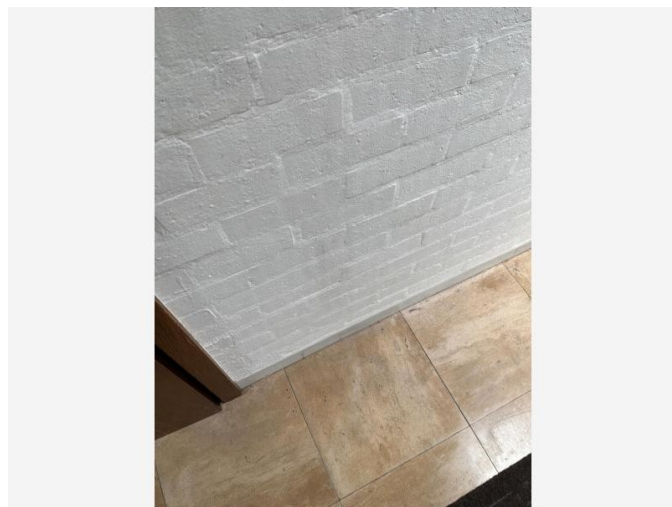
### Fiche 14: Geen pleister aanwezig

| Beschrijving | Notitie | Terug te vinden op plannen |
|---|---|---|
| Fiche 14: Geen pleister aanwezig | - | - |
