# Asbestinventarisatetest

Nieuwstraat 115, 3140 Keerbergen

Attestnummer : 20260629-000256.000

**Niet-asbestveilig**

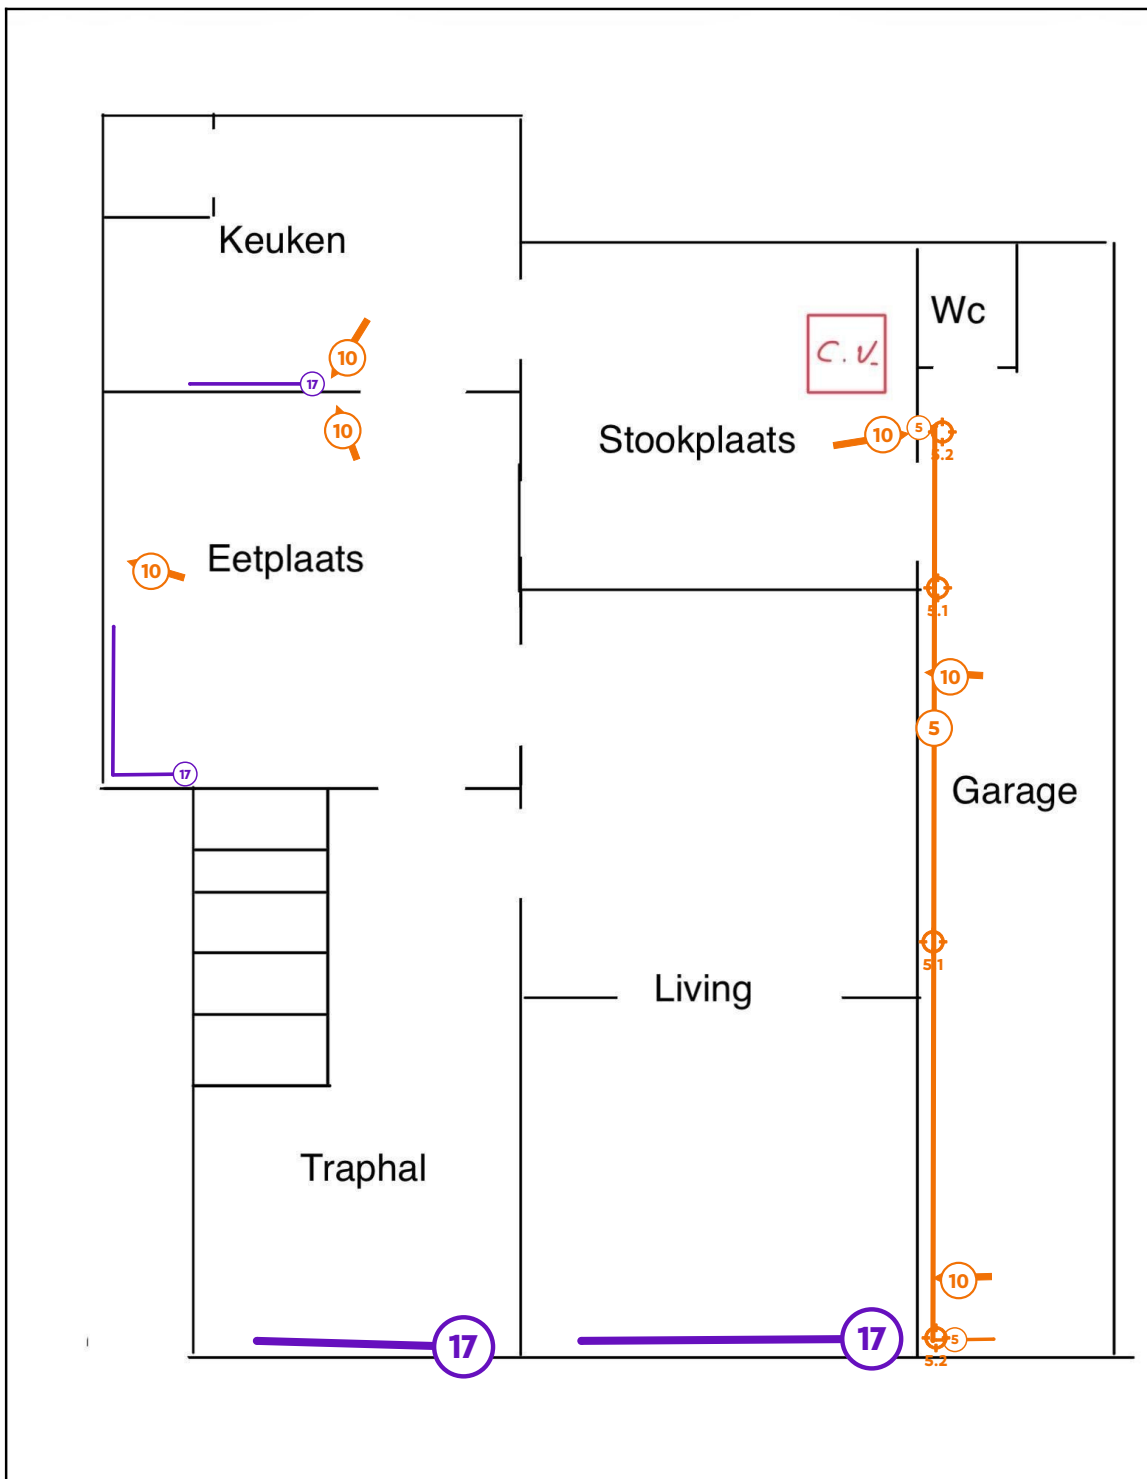
## Plan 1.4: Gelijkvloers

5. Leidingisolatie - Gips	Asbestmateriaal	<a href="#">Verwijderen</a>
5.1 Code: M12	Mengmonster	-
5.2 Code: M13	Mengmonster	-
10. Bakeliet schakelmateriaal	Asbestmateriaal	<a href="#">Verwijderen</a>
17. Radiatoren - Dichtingen	Advies	-

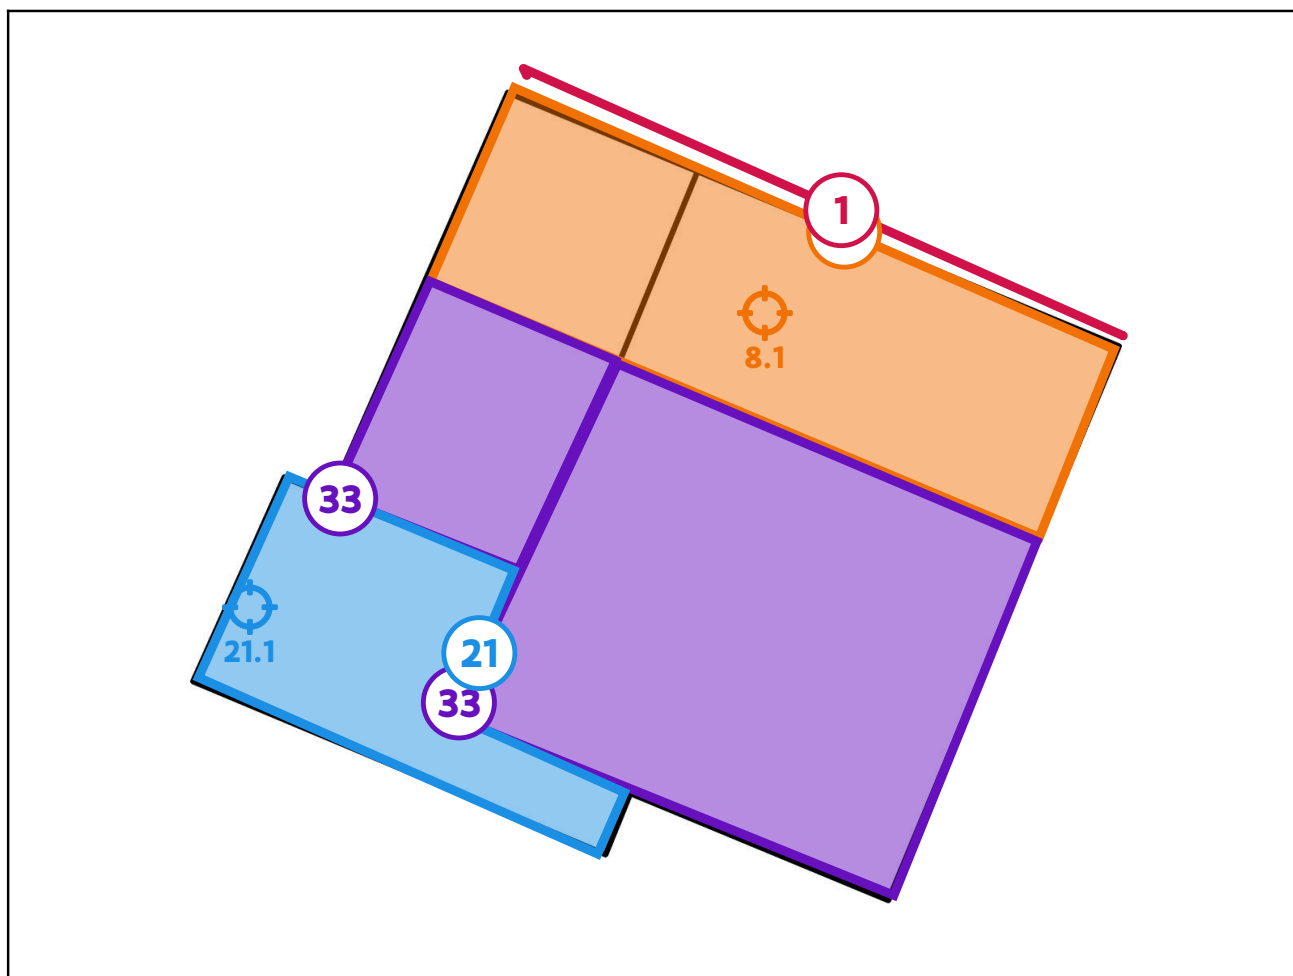
## Plan 1.10: Woning plan

Beschrijving	Type	Actie
1. Dakgoot - Contaminatie	Asbestmateriaal	Dringend verwijderen
8. dakbedekking - golfplaten dak,garage	Asbestmateriaal	Verwijderen
8.1 Code: M15	Puntmonster	-
21. Dakbedekking - Roofing	Geen asbest	-
21.1 Code: M07	Puntmonster	-
33. Dakbedekking - niet verdacht dak woning	Overige ruimte of materiaal	-

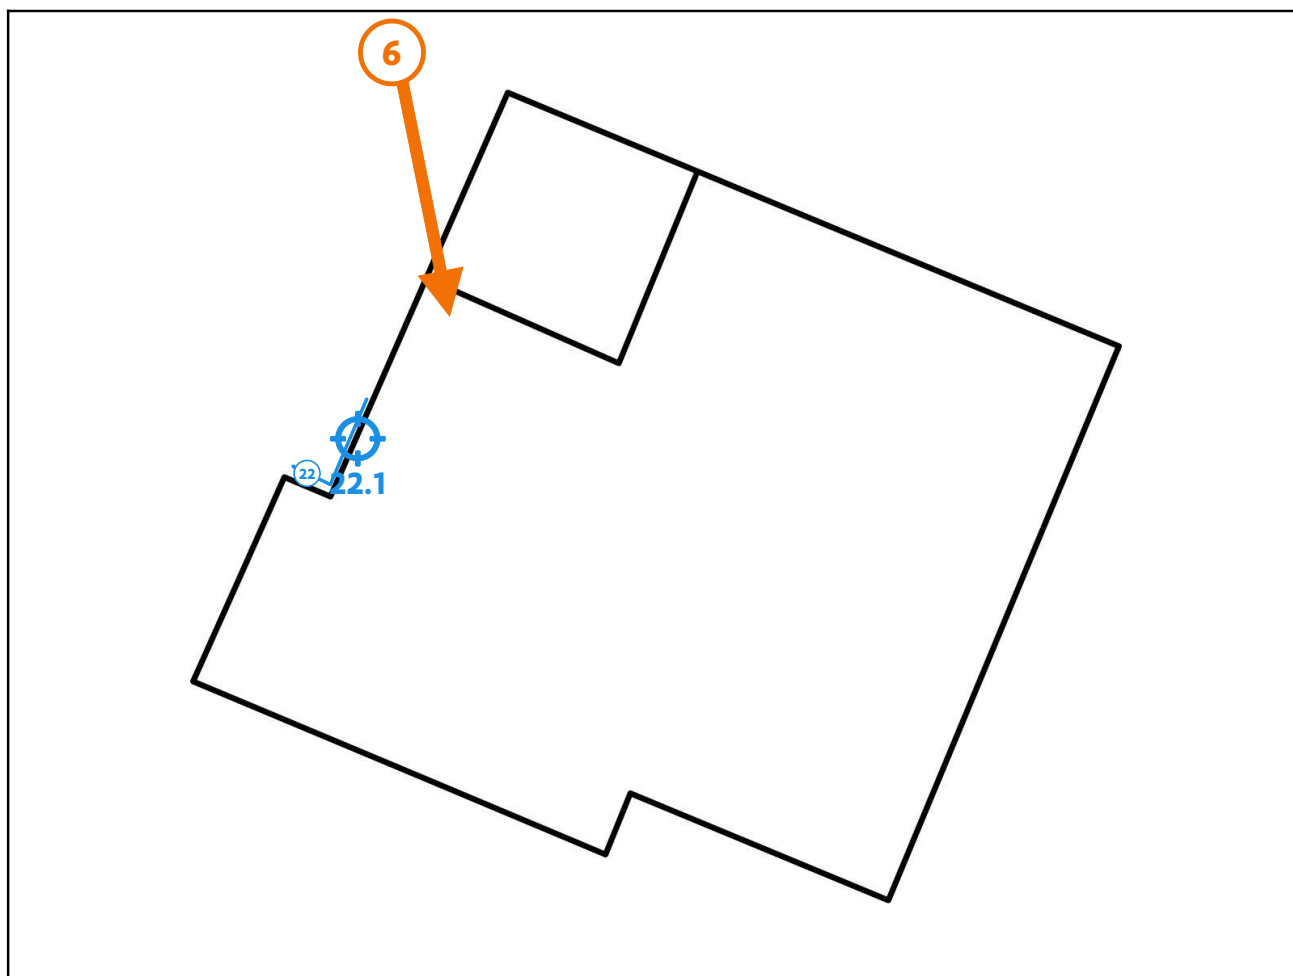
## Plan 1.11: Woning plan

Beschrijving	Type	Actie
6. Schouwbus in gesloten systeem	Asbestmateriaal	<a href="#">Verwijderen</a>
22. Gevelbekleding - roofing	Geen asbest	-
22.1 Code: M08	Puntmonster	-

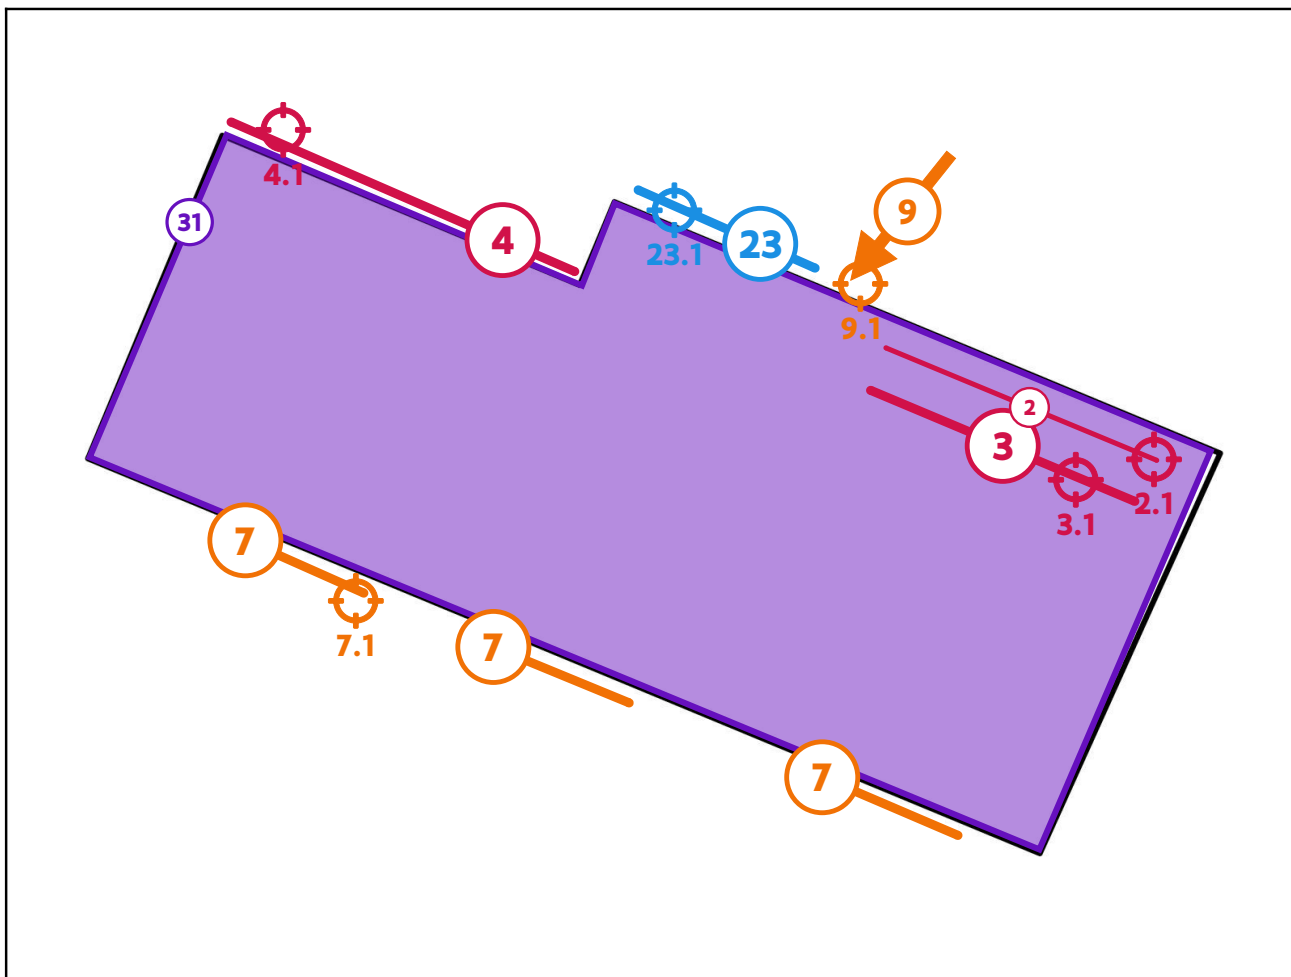
## Plan 2.1: Bijgebouw plan

Beschrijving	Type	Actie
2. Golfplaten in duiventil 1	Asbestmateriaal	Dringend verwijderen
2.1 Code: M03	Puntmonster	-
3. Cementplaat duiventil 1	Asbestmateriaal	Dringend verwijderen
3.1 Code: M09	Puntmonster	-
4. golfplaten wand duiventil 1	Asbestmateriaal	Dringend verwijderen
4.1 Code: M16	Puntmonster	-

7. Cementplaat duiventil 1	Asbestmateriaal	<a href="#">Verwijderen</a>
7.1 Code: M05	Puntmonster	-
9. Cementplaat duiventil 1	Asbestmateriaal	<a href="#">Verwijderen</a>
9.1 Code: M04	Puntmonster	-
23. Mastiek/kit tussen glas en profiel - buiten duiventil 1	Geen asbest	-
23.1 Code: M06	Puntmonster	-
31. Dakbedekking - niet verdacht dak duiventil 1	Overige ruimte of materiaal	-

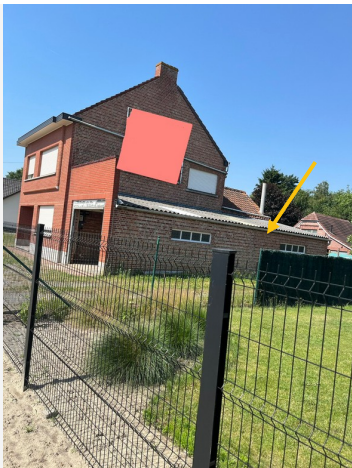
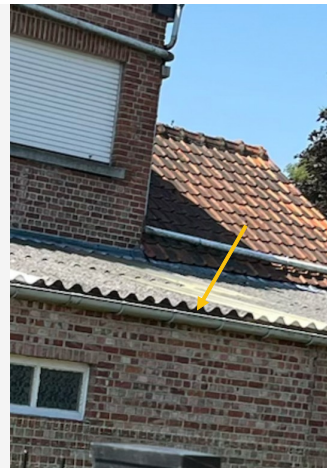
# Fiche 1: Dakgoot - Contaminatie

Asbestmateriaal - afvalstof

Het asbestmateriaal valt onder de mijlpaal van 2040.

**Dringend verwijderen**

- Verwijder het asbestafval.

- De toepassingen dienen in zijn geheel, zonder te breken en zonder stofvorming, verdere vergruizing verwijderd te worden. Gebruik hiervoor een vernevelaar of fixermiddel om het asbestmateriaal eerst te fixeren.

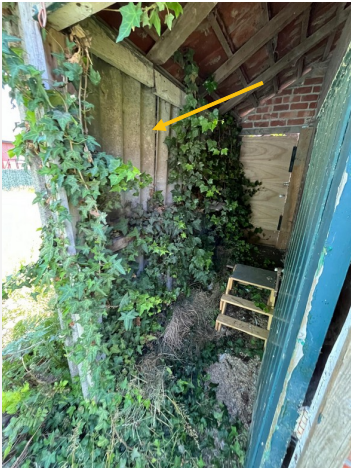
## Fiche 4: golfplaten wand duiventil 1

Asbestmateriaal

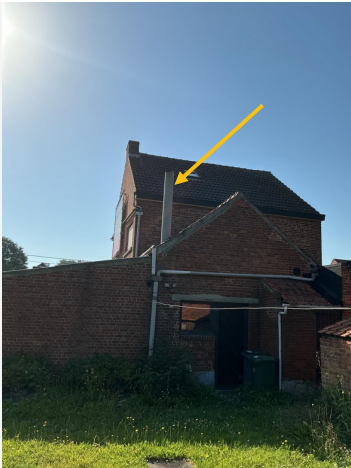
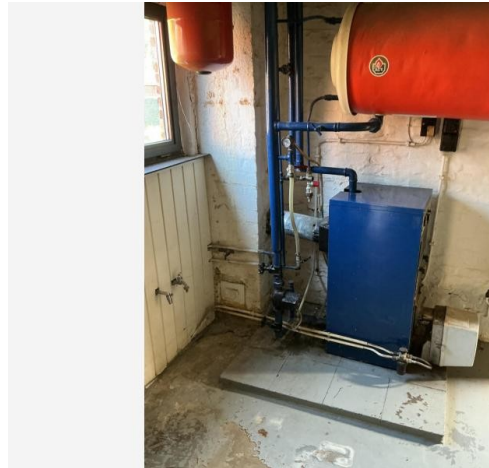
## Fiche 6: Schouwbuis in gesloten systeem

Asbestmateriaal

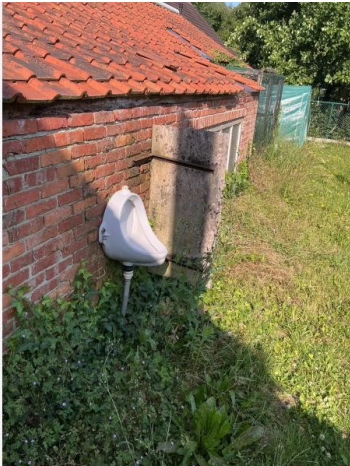
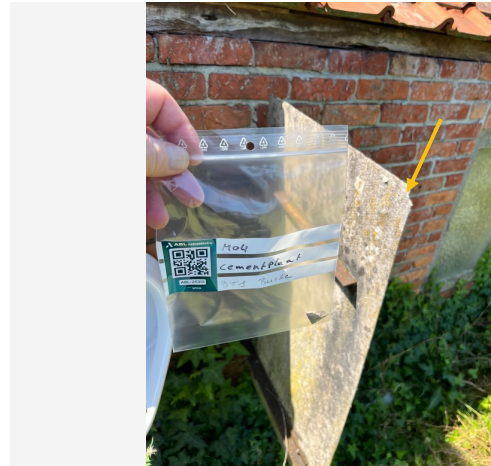
## Fiche 9: Cementplaat duiventil 1

Asbestmateriaal

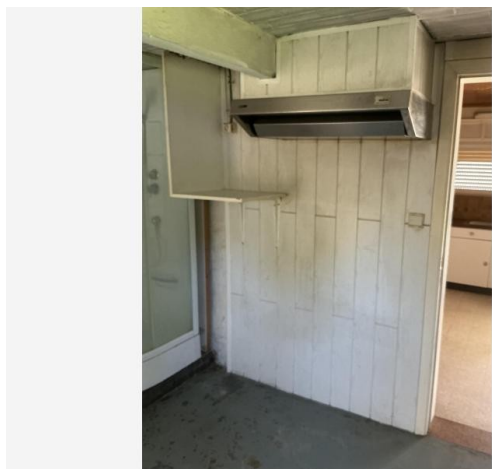
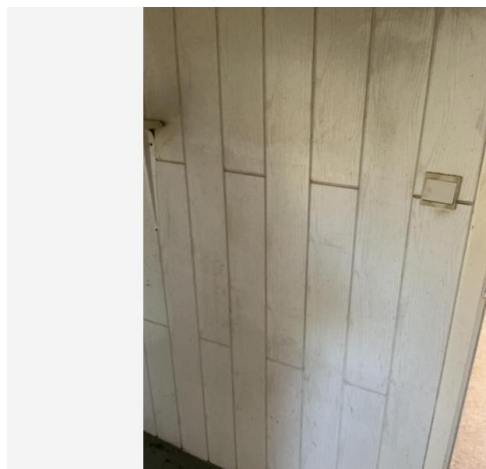
## Fiche 15: Valse wand(en)/voorzetwand(en) - Gipskarton-Pvc-hout

De valse wanden zijn niet asbestverdacht.

Zonder destructief onderzoek is er niet na te gaan of er zich achter de wanden asbesthoudende materialen zitten.

Dit dient gecontroleerd te worden bij eventuele renovatiewerkzaamheden.

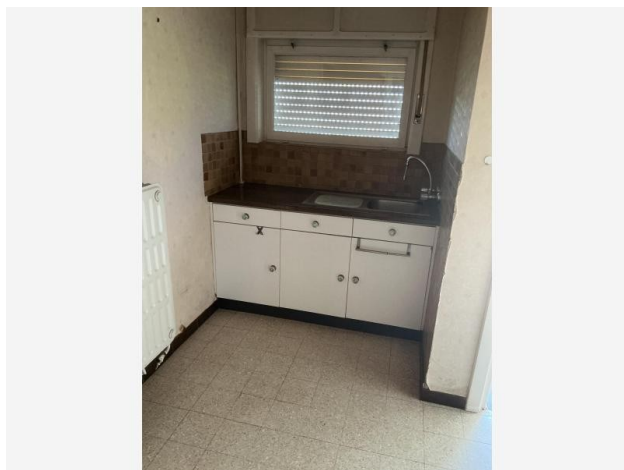
## Fiche 16: Tegellijm achter wandtegels & plinten

Op moment van de inspectie kon niet worden nagegaan of de tegellijm achter de muurtegels/plinten asbestverdacht is. Bij renovatie of verwijdering van de tegels dient het materiaal te worden geanalyseerd voor de werken van start gaan.

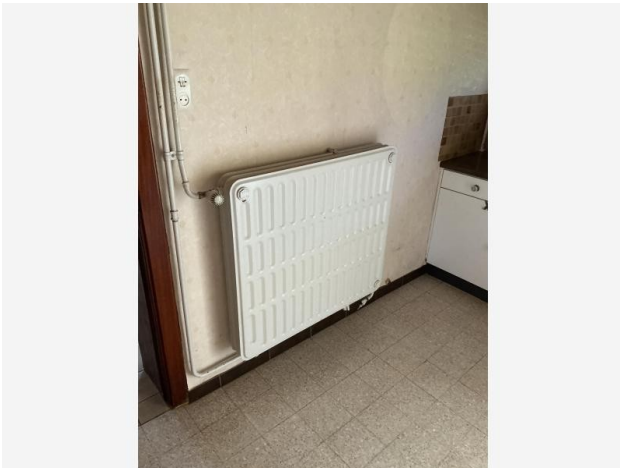
Mogelijk is er asbesthoudend materiaal aanwezig in de radiatoren ter hoogte van de verbindingstukken of achter de stoppen.

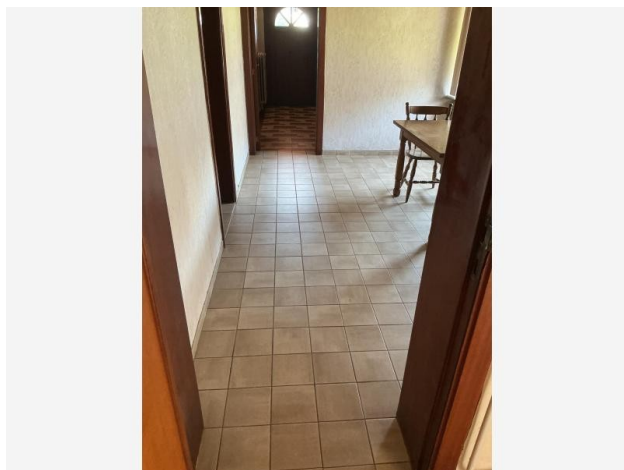
Op moment van de inspectie kon niet worden nagegaan of de tegellijm onder de vloertegels of achter de plinttegels asbestverdacht is. Bij renovatie of verwijdering van de tegels dient het materiaal te worden geanalyseerd voor de werken van start gaan.
