Asbestinventarisatetest

Bieststraat 20, 3191 Boortmeerbeek

Attestnummer : 20260623-000016.000

Uitgegeven op : 23.06.2026

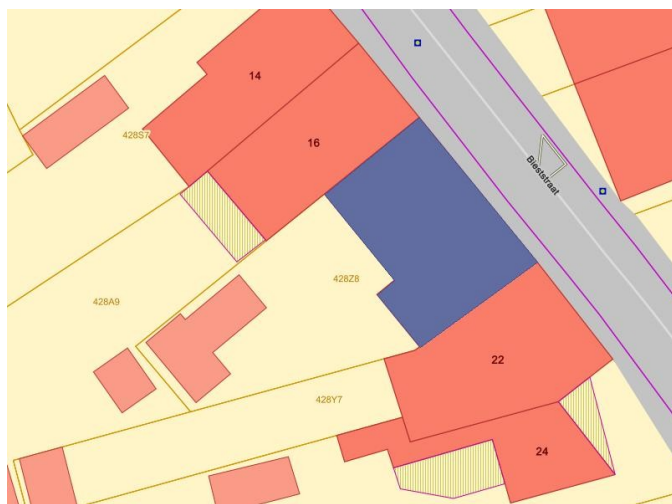
Zone 1: Hoofdgebouw

- 0 Asbestmaterialen
- 0 Beperkingen
- 0 Uitsluitingen
- 0 Roerende goederen
- 0 Puin, steenslag, (water)bodem
- 1 Advies
- 3 Geen asbest

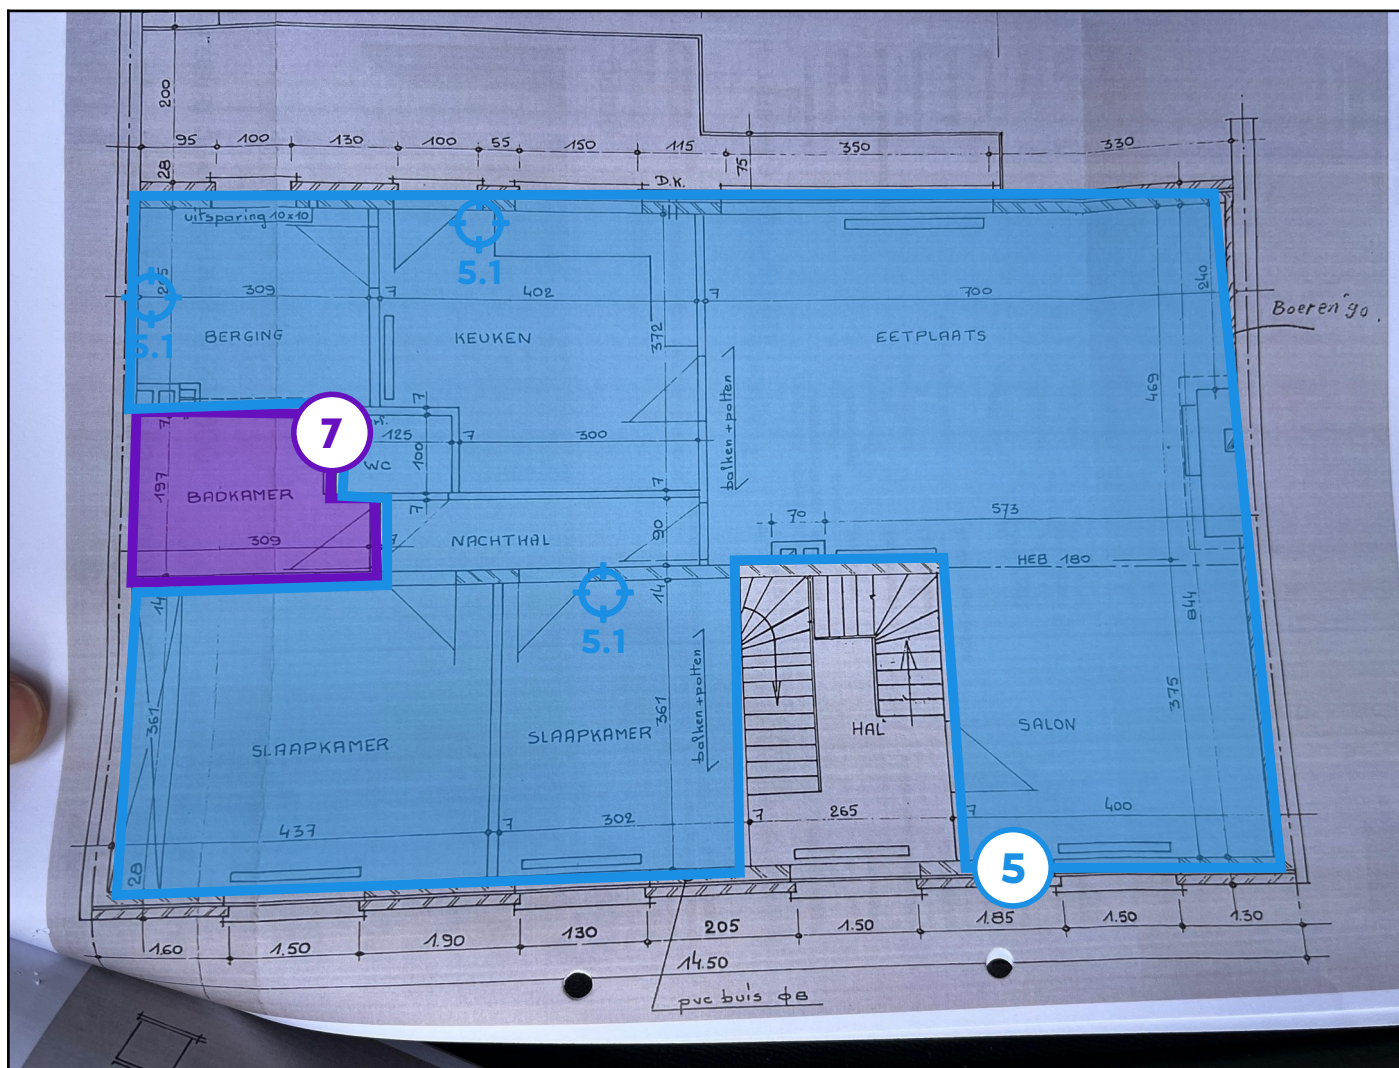
Plan 1.2: Appartement eerste verdieping

Beschrijving	Type	Actie
5. Pleisterwerk plafonds	Geen asbest	-
5.1 Code: M03	Mengmonster	-
7. Plafondafwerking in gipskarton/hout/pvc	Overige ruimte of materiaal	-

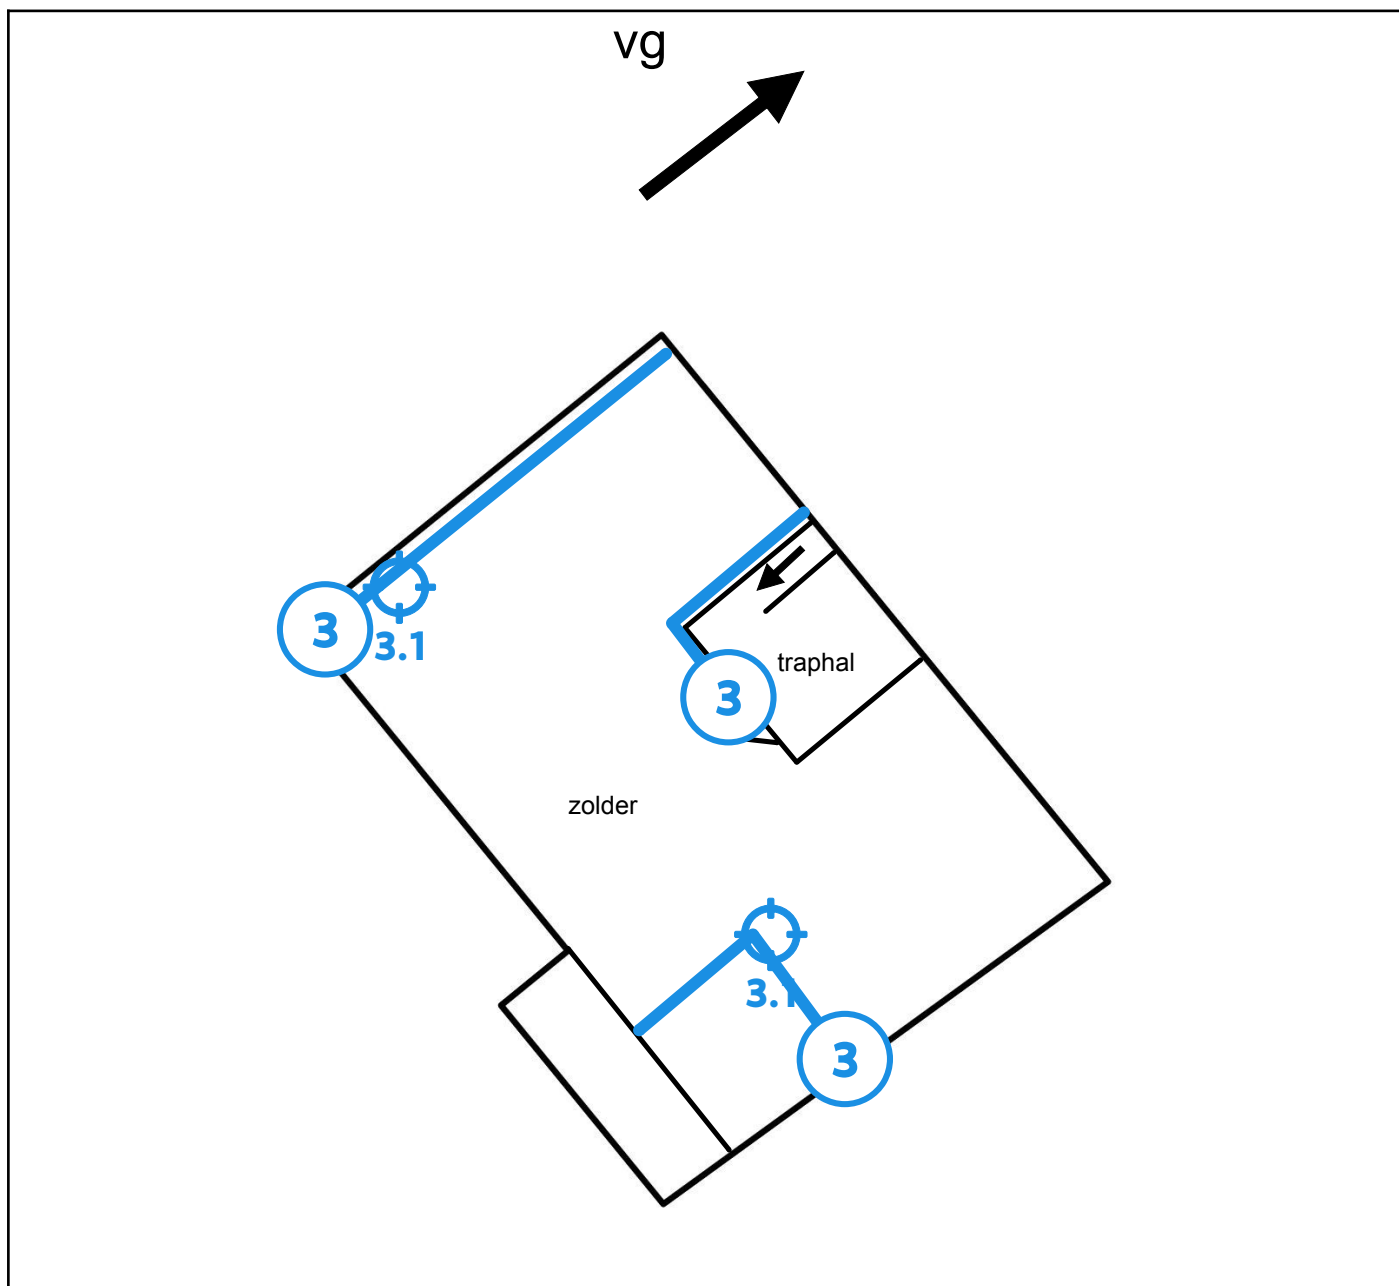
Plan 1.3: Zolder

Beschrijving	Type	Actie
3. Pleisterwerk zolder	Geen asbest	-
3.1 Code: M01	Mengmonster	-

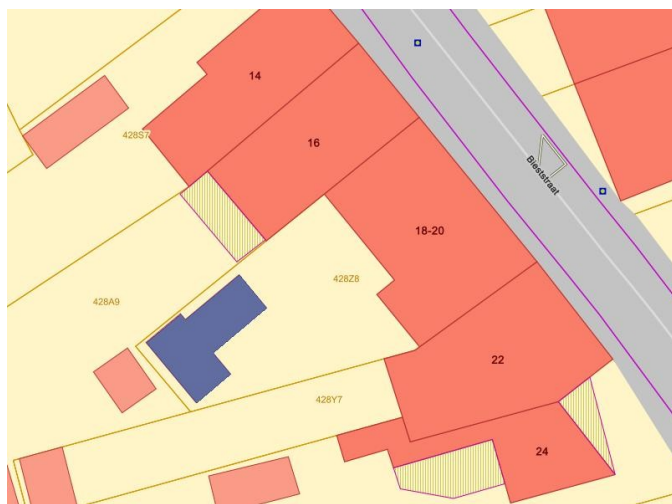
Zone 2: Bijgebouw

- 0 Asbestmaterialen
- 0 Beperkingen
- 0 Uitsluitingen
- 0 Roerende goederen
- 0 Puin, steenslag, (water)bodem
- 1 Advies**
- 0 Geen asbest

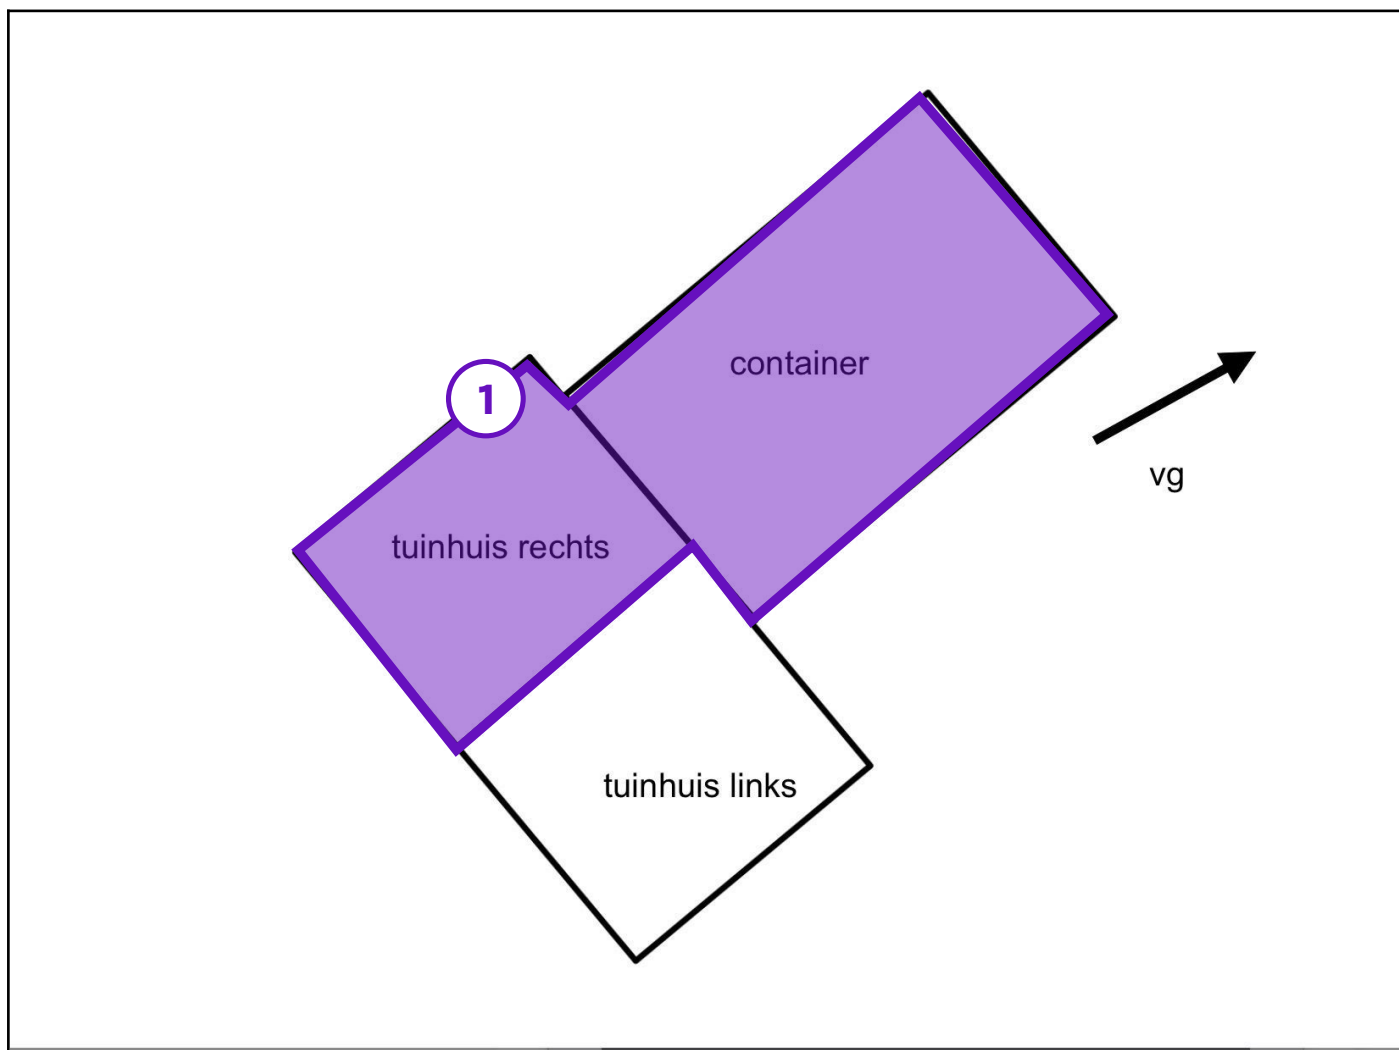
Plan 2.1: Tuinberging rechts

Beschrijving	Type	Actie
1. Tuinhuis niet verdacht	Advies	-
