Asbestinventarisatetest

Bieststraat 18, 3191 Boortmeerbeek

Attestnummer : 20260623-000013.000

Uitgegeven op : 23.06.2026

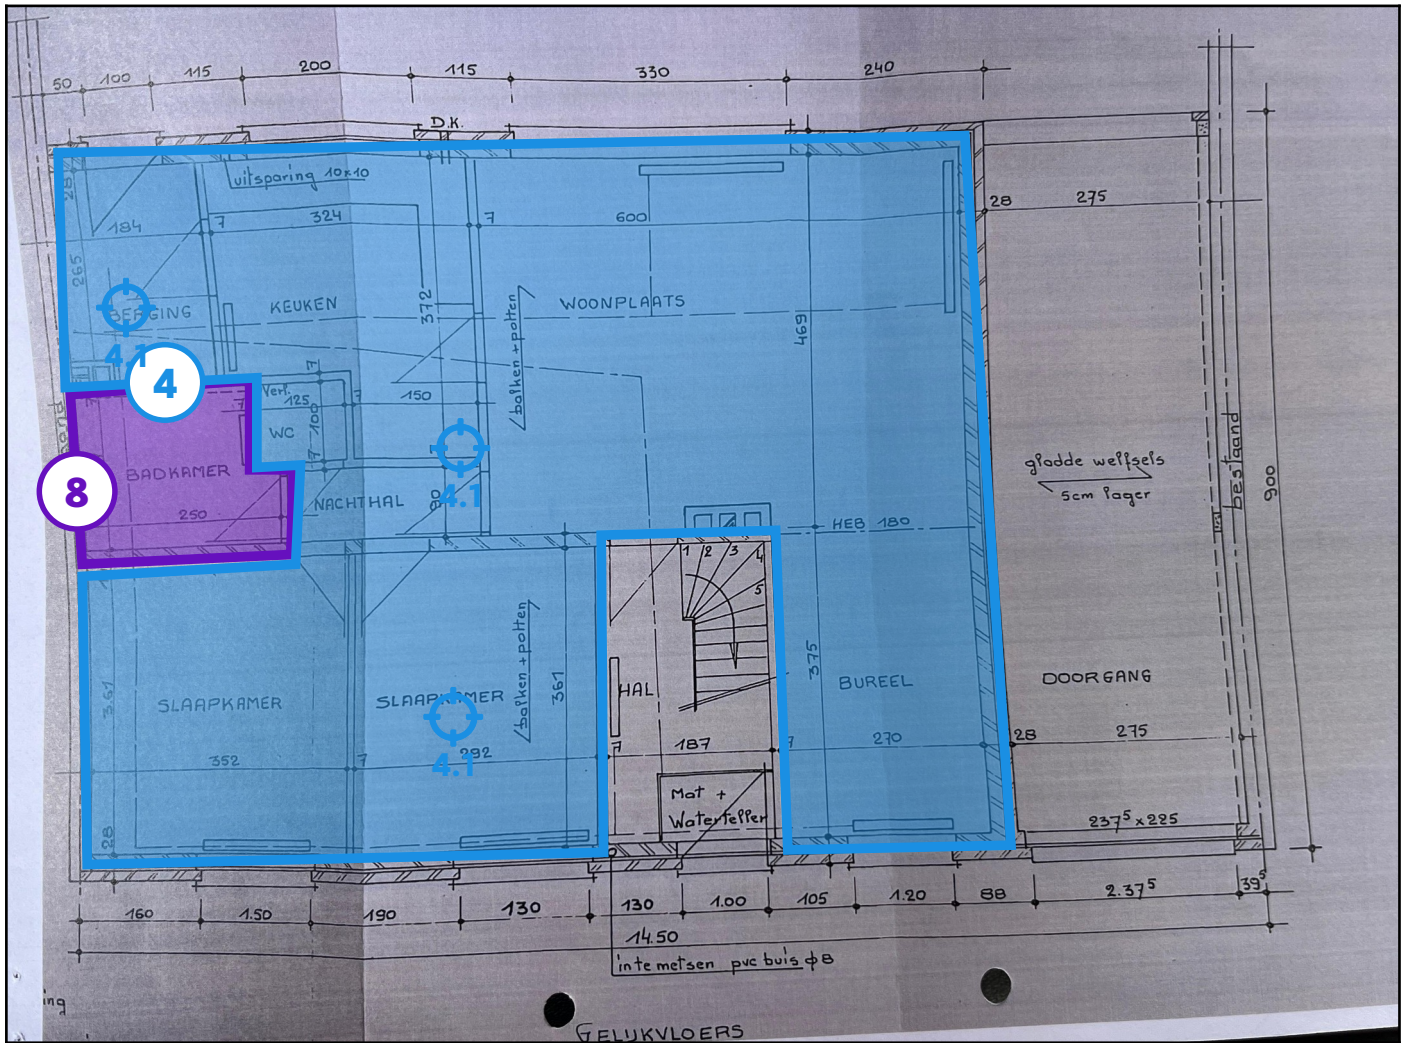
Plan 1.2: Appartement gelijkvloers

Beschrijving	Type	Actie
4. Pleisterwerk plafonds	Geen asbest	-
4.1 Code: M02	Mengmonster	-
8. Plafondafwerking in gipskarton/hout/pvc	Overige ruimte of materiaal	-

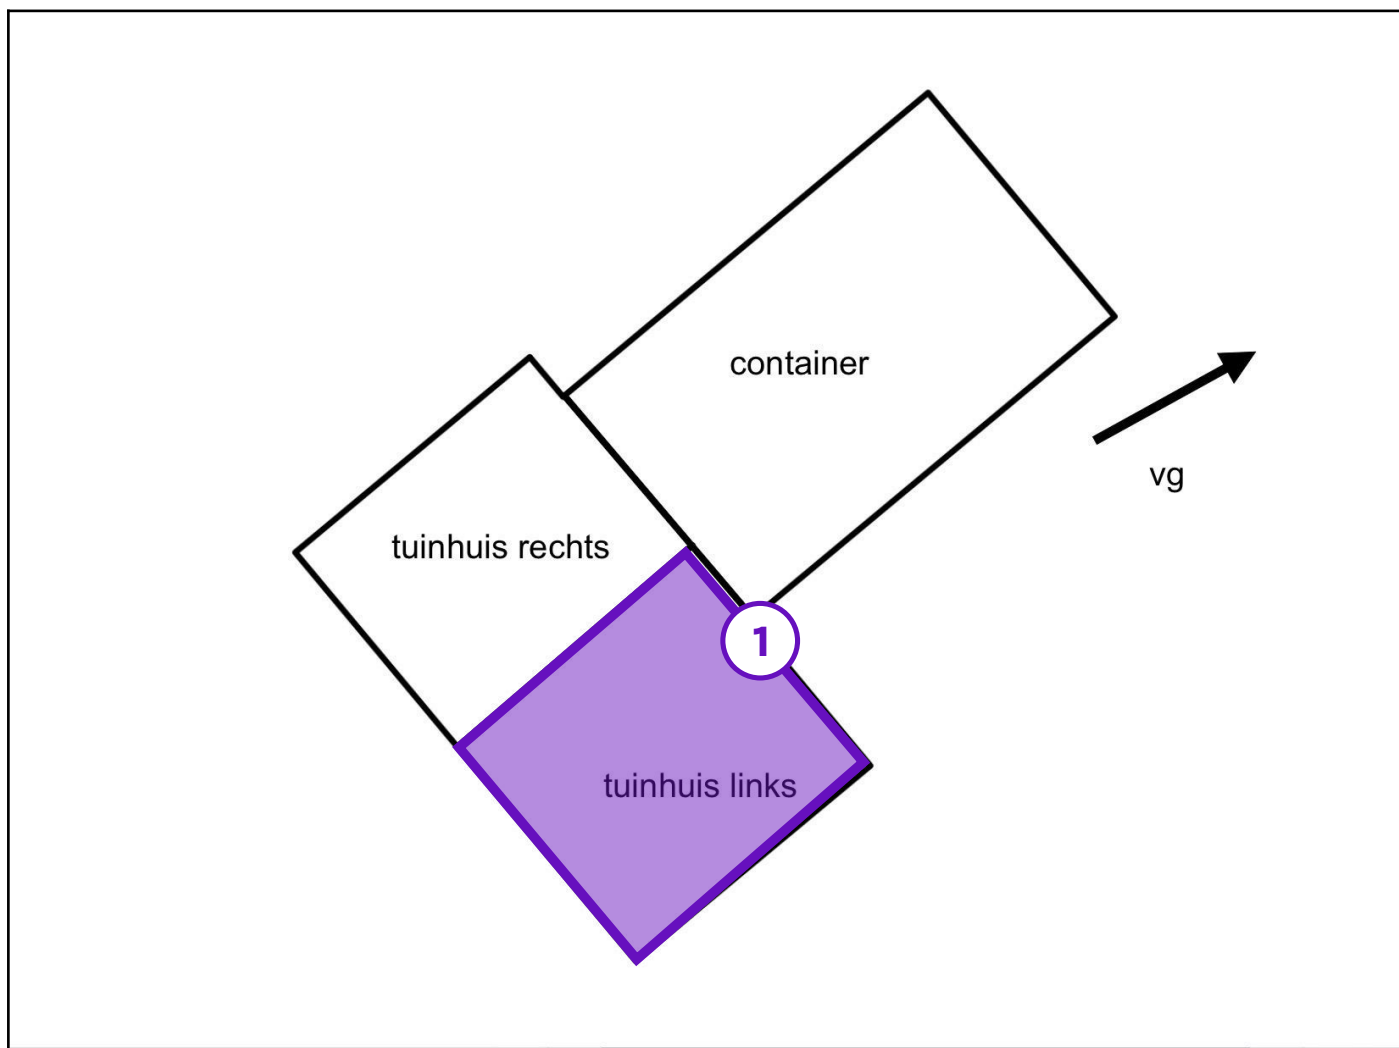
Plan 2.1: Tuinhuis links

Beschrijving	Type	Actie
1. Tuinhuis niet verdacht	Advies	-
