Asbestinventarisatetest

Kasteelstraat 32/B002, 1853 Grimbergen

Attestnummer : 20260702-000182.000

Asbestveilig (maar niet asbestvrij)

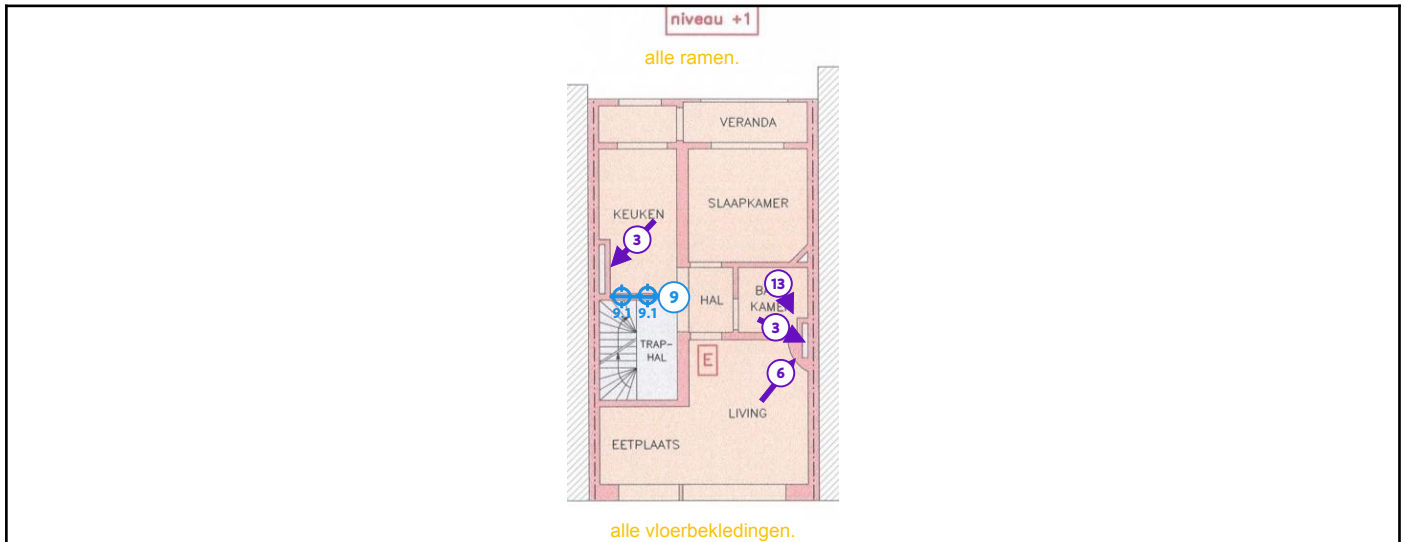
Plan 1.1: Appartement

Beschrijving	Type	Actie
3. Binnenzijde en bovenzijde van de schouwen	Beperking	-
5. Vloerbekleding - Niet verdacht	Advies	-
6. Gaskachel living	Advies	-
9. Tegellijm plinten keuken	Geen asbest	-
9.1 Code: M04	Mengmonster	-
13. Rookgaskanalen - niet verdacht badkamer	Overige ruimte of materiaal	-
14. Afdichtingsmateriaal (mastiek,kit,...) aan schrijnwerk - Niet verdacht	Overige ruimte of materiaal	-

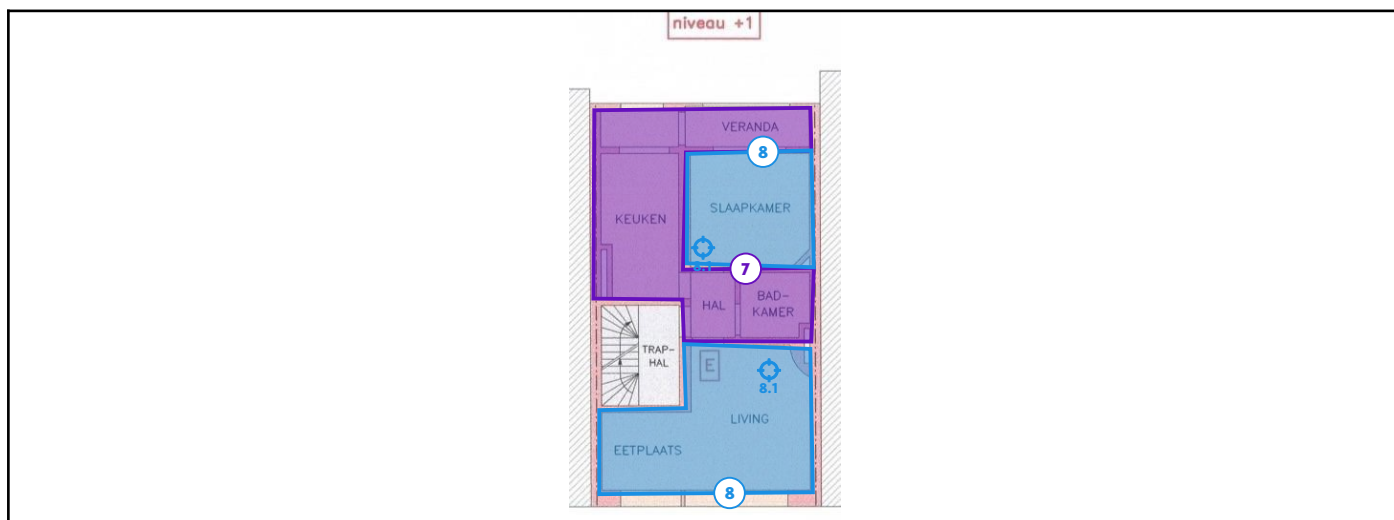
Plan 1.2: Appartement

Beschrijving	Type	Actie
7. Plafondafwerking in hout/pvc	Advies	-
8. Pleisterwerk plafonds	Geen asbest	-
8.1 Code: M01	Mengmonster	-

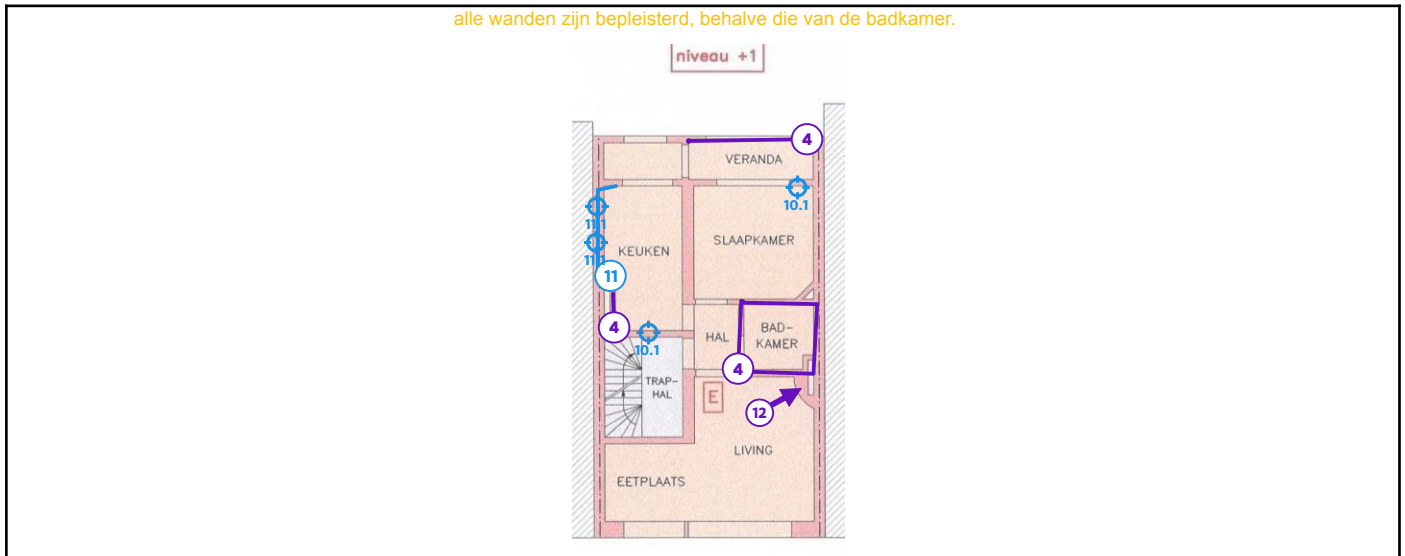
Plan 1.3: Appartement

Beschrijving	Type	Actie
4. Valse wand(en)/voorzetwand(en) - hout, kartonplaten	Advies	-
10. Pleisterwerk wanden	Geen asbest	-
10.1 Code: M02	Mengmonster	-
11. Tegellijm keuken wandtegels	Geen asbest	-
11.1 Code: M03	Mengmonster	-
12. Rookgaskanalen - niet verdacht gaskachel living	Overige ruimte of materiaal	-

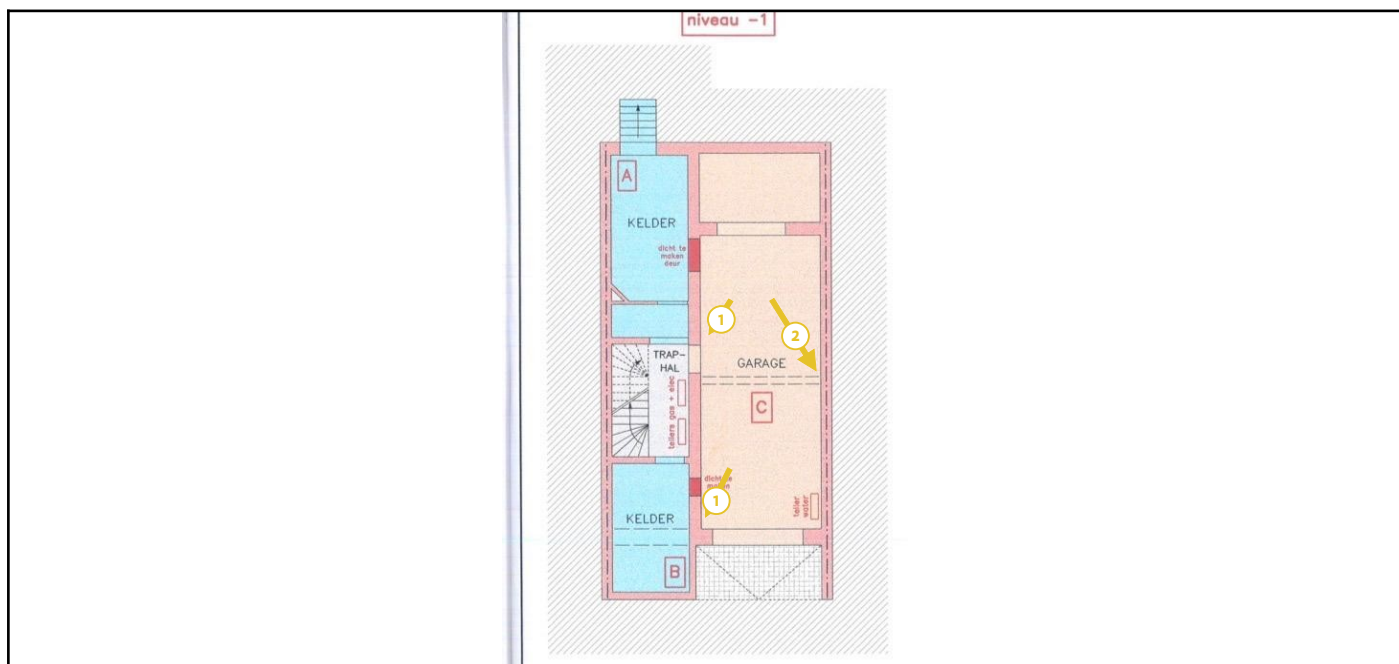
Plan 2.1: Garage + berging

Beschrijving	Type	Actie
1. Bakeliet - Stopcontacten & schakelaars (binnen) garage	Asbestmateriaal	Zorgvuldig beheren
2. Asbestcementbuis(sanitair) garage in verdieping -1	Asbestmateriaal	Zorgvuldig beheren

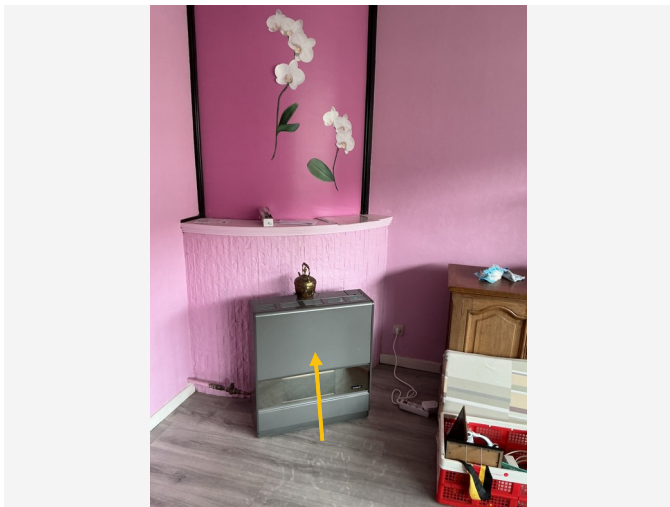
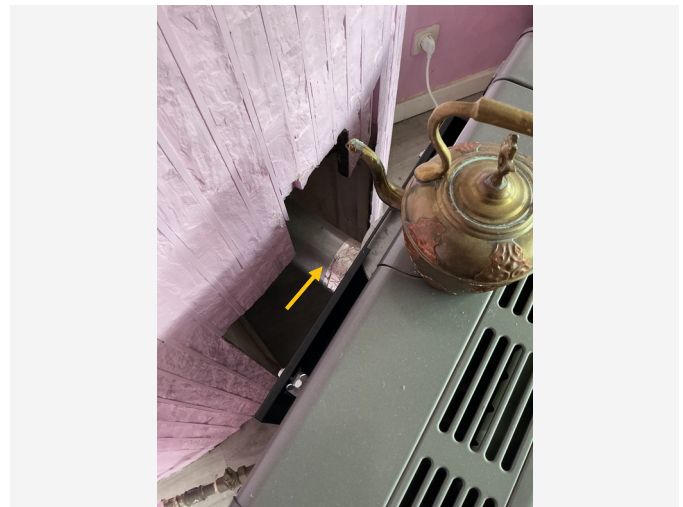
Beschrijving	Notitie	Terug te vinden op plannen
Fiche 12: Rookgaskanalen - niet verdacht gaskachel living	De materialen van rookgaskanalen zijn niet asbest verdacht. Deze bestaan uit metalen buis.	Plan 1.3: Appartement
Fiche 13: Rookgaskanalen - niet verdacht badkamer	De materialen van rookgaskanalen zijn niet asbest verdacht. Deze bestaan uit metalen buis.	Plan 1.1: Appartement
Fiche 14: Afdichtingsmateriaal (mestiek,kit,...) aan schrijnwerk - Niet verdacht	Het aanwezig afkittingsmateriaal is niet asbest-verdacht.	Plan 1.1: Appartement
