# Asbestinventarisatetest

Kasteelstraat 32, 1853 Grimbergen  
Gemeenschappelijke delen

Attestnummer : 20260702-000172.000

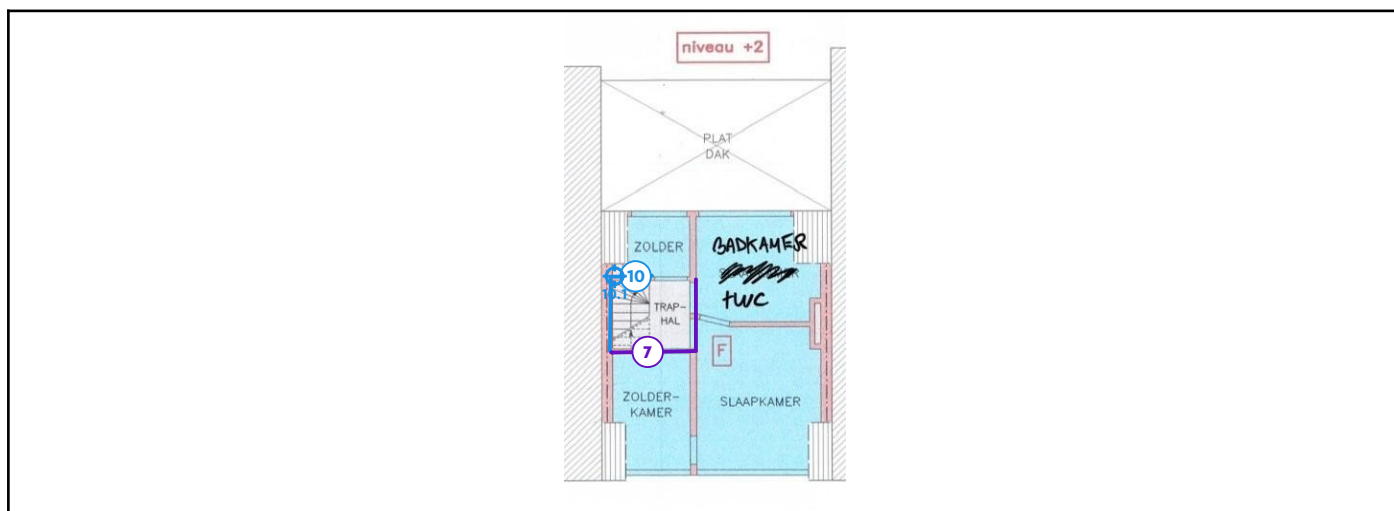
## Plan 1.4: 2 de verdieping

Beschrijving	Type	Actie
7. Valse wand(en)/voorzetwand(en) - Gipskarton-hout	Advies	-
10. Pleisterwerk Trappenhal(len)	Geen asbest	-
10.1 Code: M01	Mengmonster	-

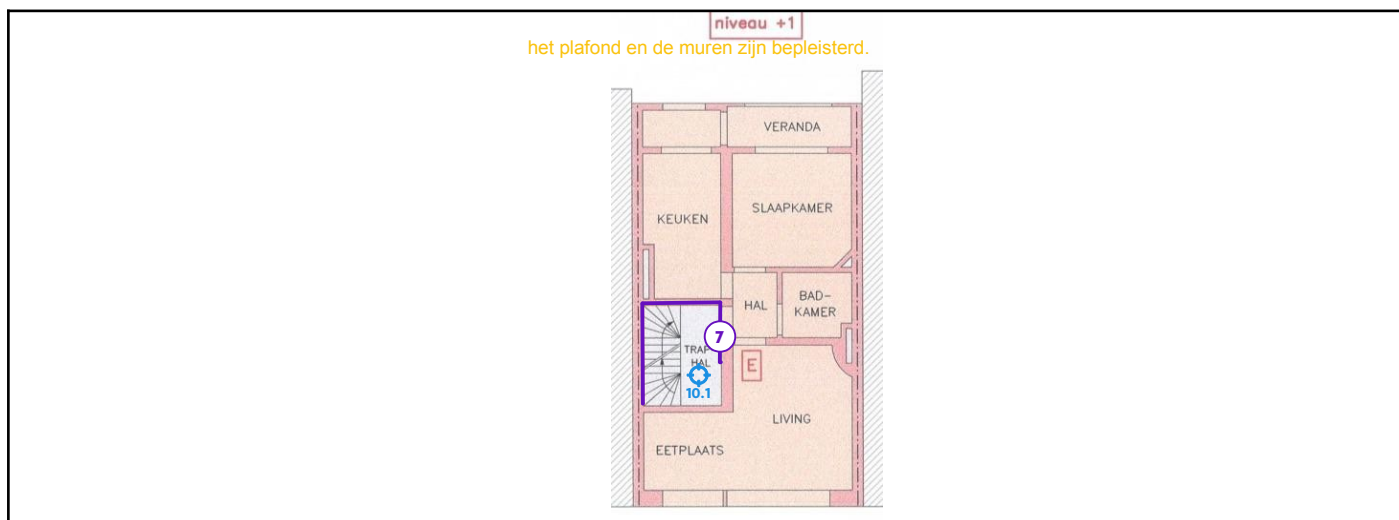
## Plan 1.7: 1 ste verdieping

Beschrijving	Type	Actie
7. Valse wand(en)/voorzetwand(en) - Gipskarton-hout	Advies	-
10. Pleisterwerk Trappenhal(len)	Geen asbest	-
10.1 Code: M01	Mengmonster	-

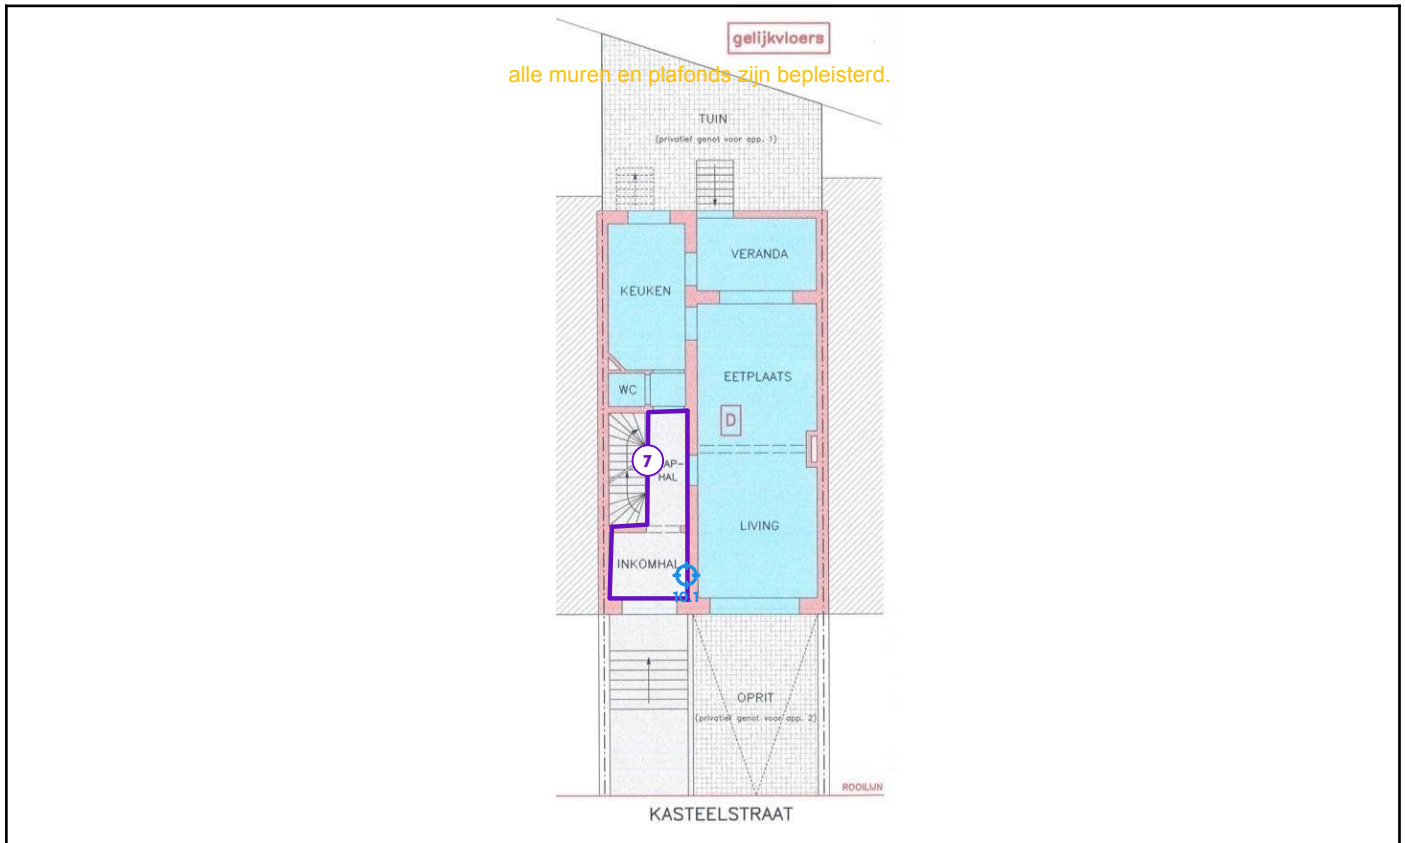
# Plan 1.10: Gelijkvloers

Beschrijving	Type	Actie
7. Valse wand(en)/voorzetwand(en) - Gipskarton-hout	Advies	-
10. Pleisterwerk Trappenhal(len)	Geen asbest	-
10.1 Code: M01	Mengmonster	-

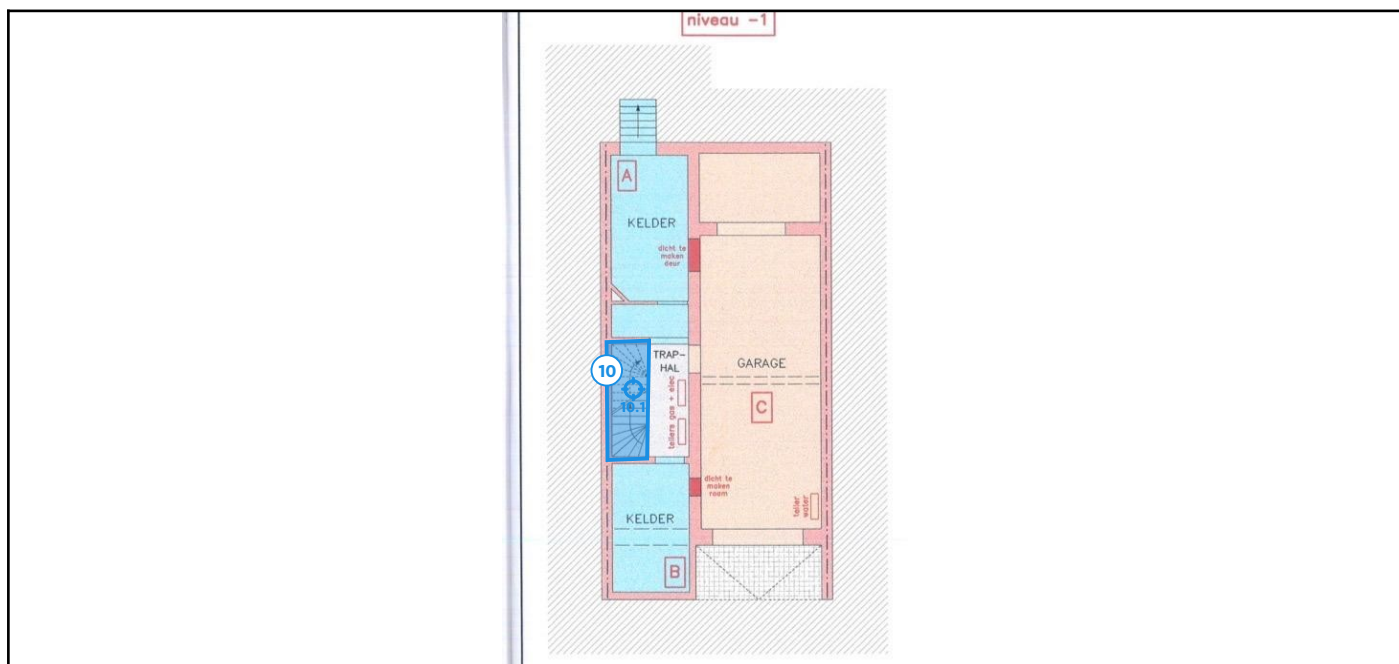
## Plan 1.11: Kelder

Beschrijving	Type	Actie
10. Pleisterwerk Trappenhal(len)	Geen asbest	-
10.1 Code: M01	Mengmonster	-

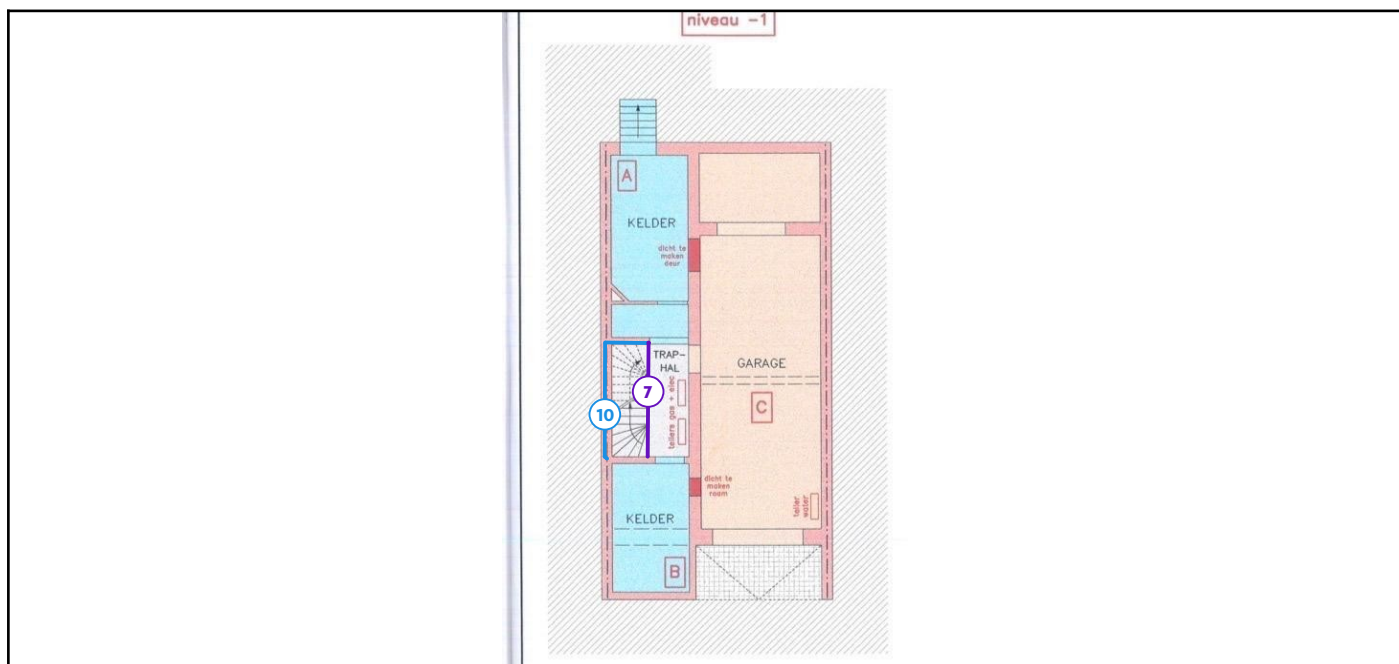
## Plan 1.12: Kelder

Beschrijving	Type	Actie
7. Valse wand(en)/voorzetwand(en) - Gipskarton-hout	Advies	-
10. Pleisterwerk Trappenhal(len)	Geen asbest	-

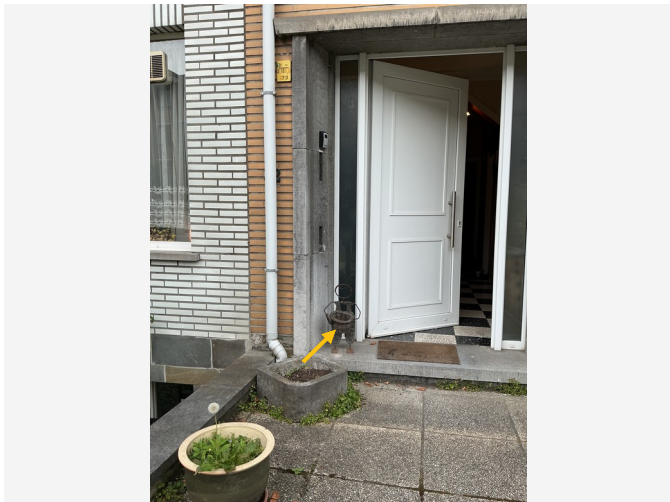
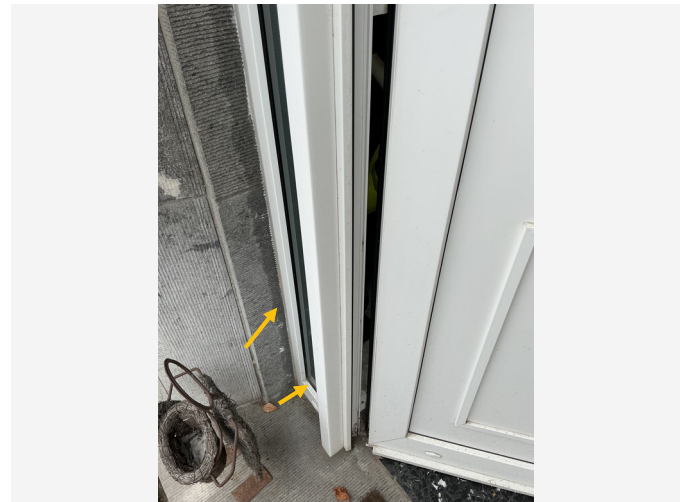
## Fiche 11: Afdichtingsmateriaal (mastiek,kit,..) aan schrijnwerk - Niet verdacht

Beschrijving	Notitie	Terug te vinden op plannen
Fiche 11: Afdichtingsmateriaal (mastiek,kit,..) aan schrijnwerk - Niet verdacht	Het aanwezig afkittingsmateriaal is niet asbest-verdacht.	Plan 1.9: Gelijkvloers
Fiche 12: Onderdak - niet verdacht schuinde daken.	De materialen onder de dakbedekking (onderdak,...) zijn niet asbest verdacht. Deze bestaan uit een fleece doek.	Plan 1.3: Appartementgebouw
Fiche 13: Dakbedekking - niet verdacht schuinde daken	Deze bestaan uit dakpannen.	Plan 1.2: Appartementgebouw

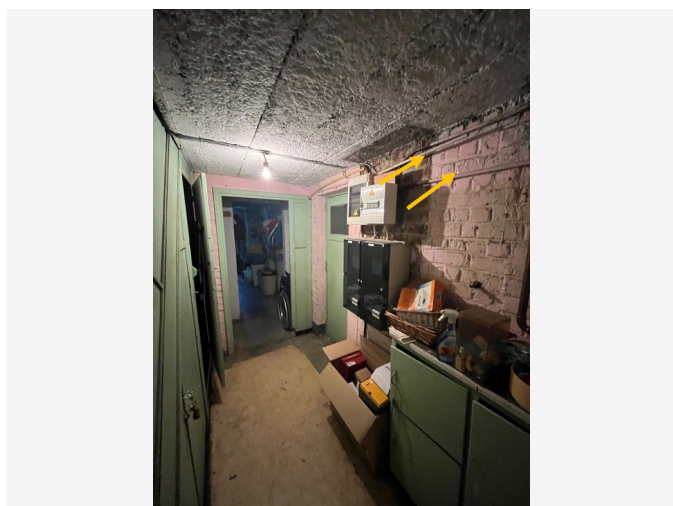
### Fiche 14: Leidingisolatie - niet aanwezig

Beschrijving	Notitie	Terug te vinden op plannen
Fiche 14: Leidingisolatie - niet aanwezig	Geen leidingisolatie aanwezig.	-
Fiche 15: Materialen aan de stookketel (dichtingen, isol. mat ) - niet aanwezig	Er is geen stookketel aanwezig in de gemeenschappelijke delen, alle verwarminstoestellen zijn privaat.	-
Fiche 16: Liftinfrastructuur - niet aanwezig		-
