# Asbestinventarisatetest

Mechelsesteenweg 74/01/1, 1800 Vilvoorde

Attestnummer : 20241022-000200.000

Uitgegeven op : 22.10.2024

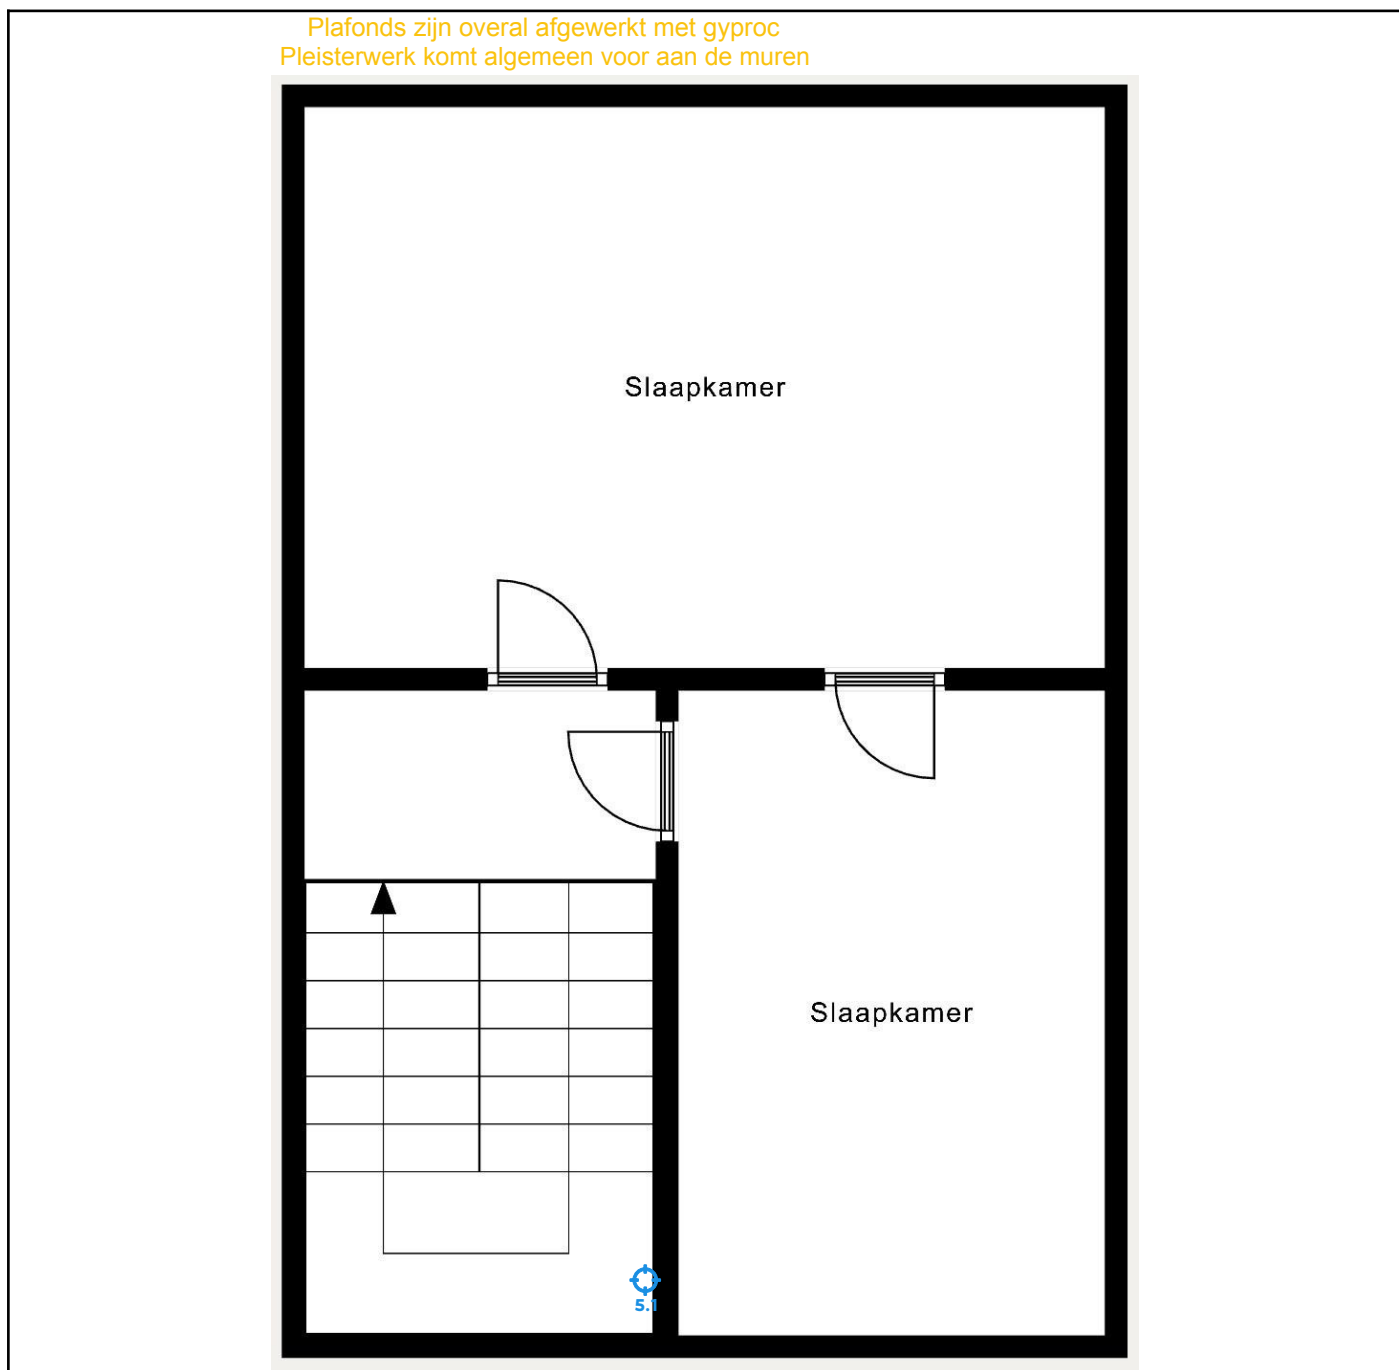
## Plan 1.2: 2de verdieping

Beschrijving	Type	Actie
3. Pleisterwerk plafond	Advies	-
5. Pleisterwerk muren	Geen asbest	-
5.1 Code: 1 - Pleisterwerk muren	Mengmonster	-

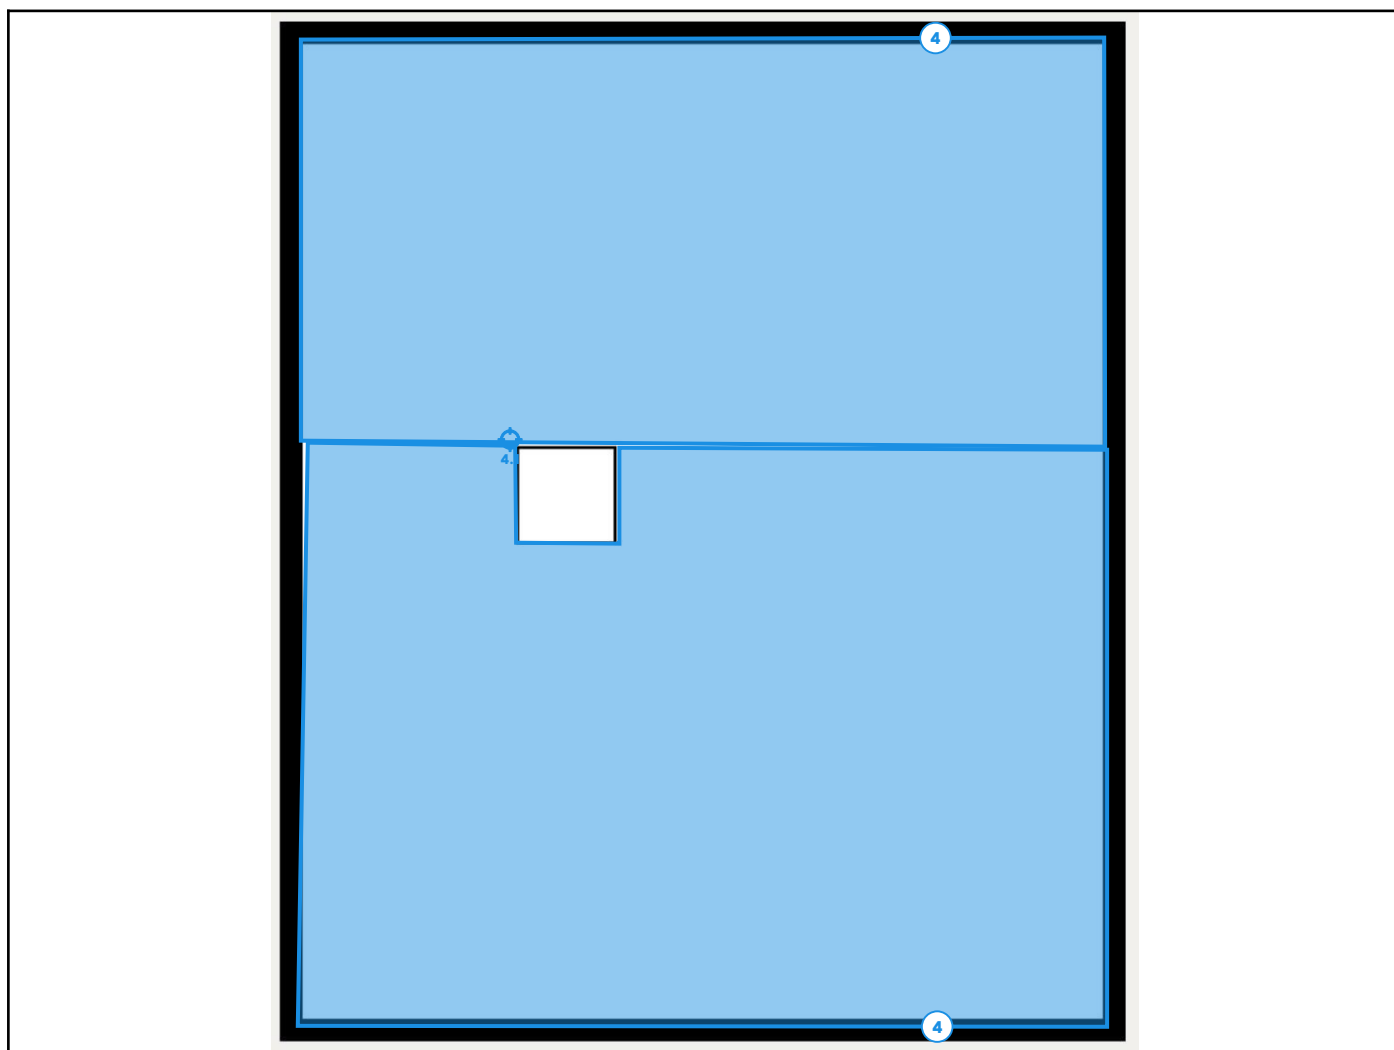
## Plan 1.3: Zolder

Beschrijving	Type	Actie
4. Vinyl vloerbedekking	Geen asbest	-
4.1 Code: 2 - Vinyl vloerbedekking zolder	Puntmonster	-

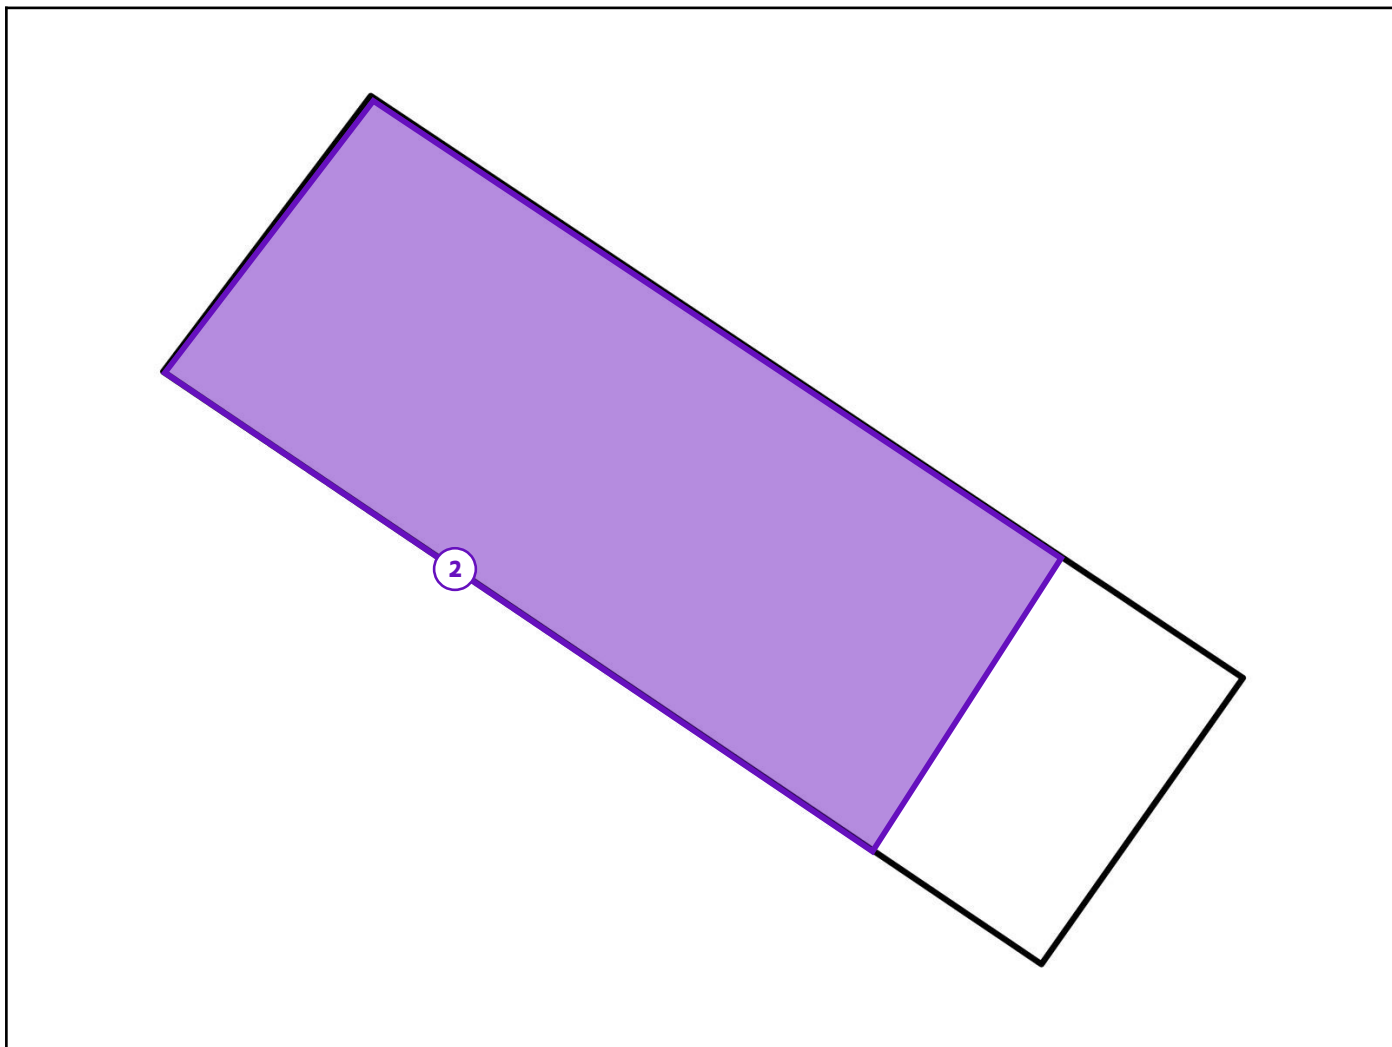
## Plan 1.4: Dakenplan

Beschrijving	Type	Actie
2. Onderdak	Advies	-
