Asbestinventarisatetest

Prinshoefweg 96, 2180 Antwerpen

Attestnummer : 20260325-000182.000

Niet-asbestveilig

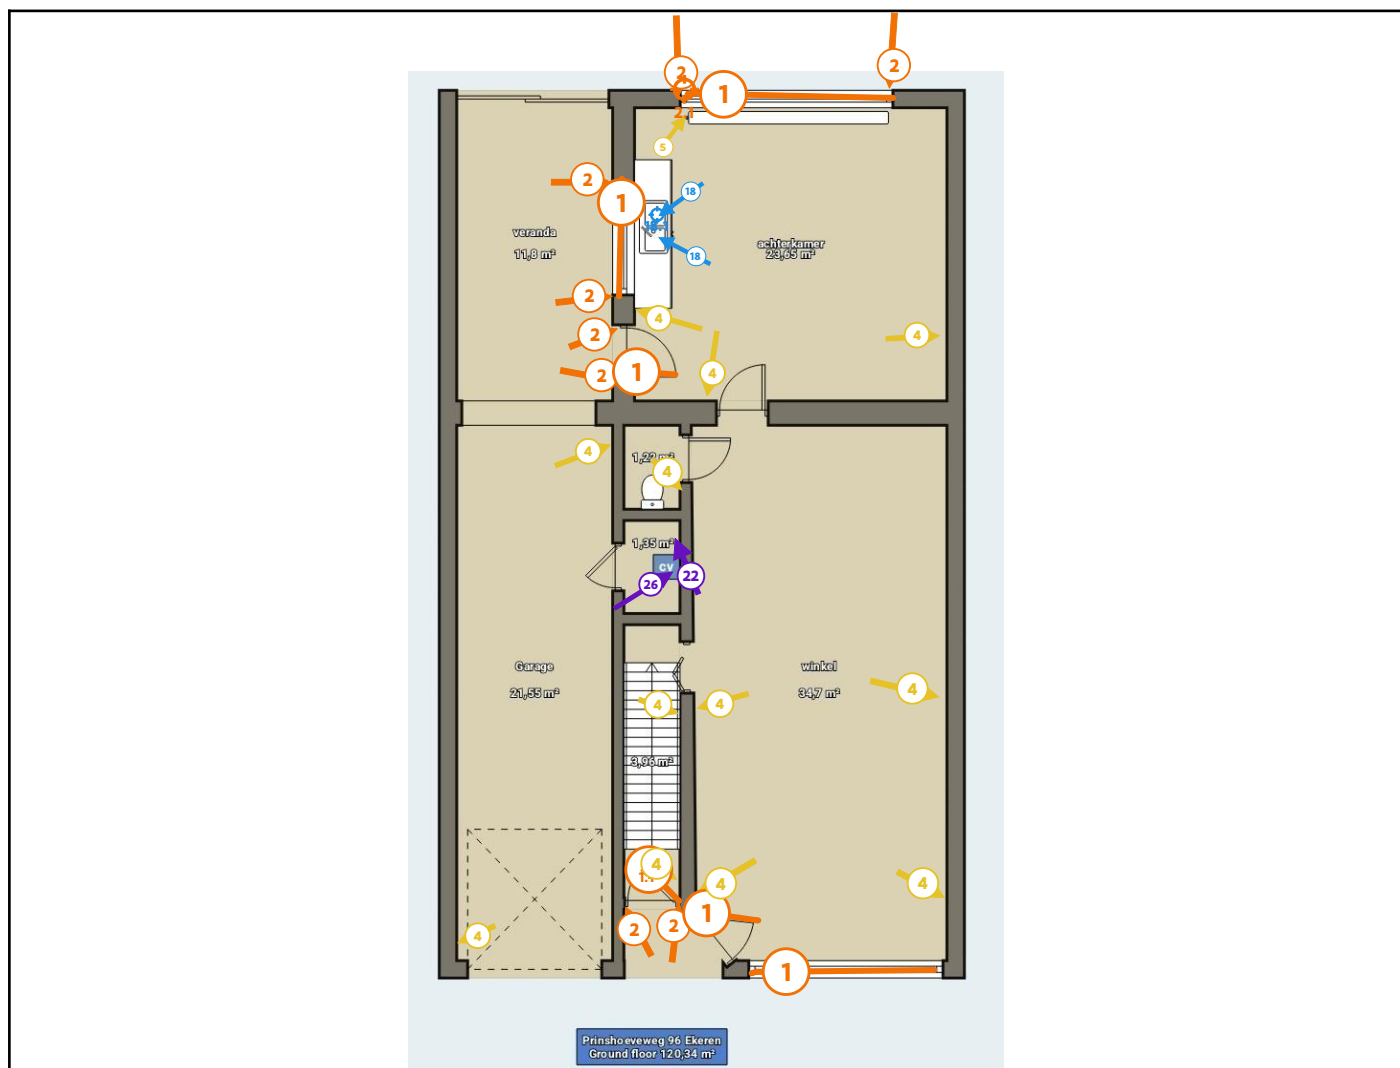
Plan 1.1: Gelijkvloers

Beschrijving	Type	Actie
1. Mastiek tussen aluminium frame en glas	Asbestmateriaal	Verwijderen
1.1 Code: Mm06	Puntmonster	-
2. Mastiek tussen schrijnwerk en gevel	Asbestmateriaal	Verwijderen
2.1 Code: Mm05	Puntmonster	-
4. Bakeliet schakelaars/stopcontacten	Asbestmateriaal	Zorgvuldig beheren
5. Radiatorknoppen in bakeliet	Asbestmateriaal	Zorgvuldig beheren

18. Coating spoelbak	Geen asbest	-
18.1 Code: Mm07	Puntmonster	-
22. Rookgaskanaal (niet verdacht)	Overige ruimte of materiaal	-
26. CV-ketel (niet verdacht)	Overige ruimte of materiaal	-

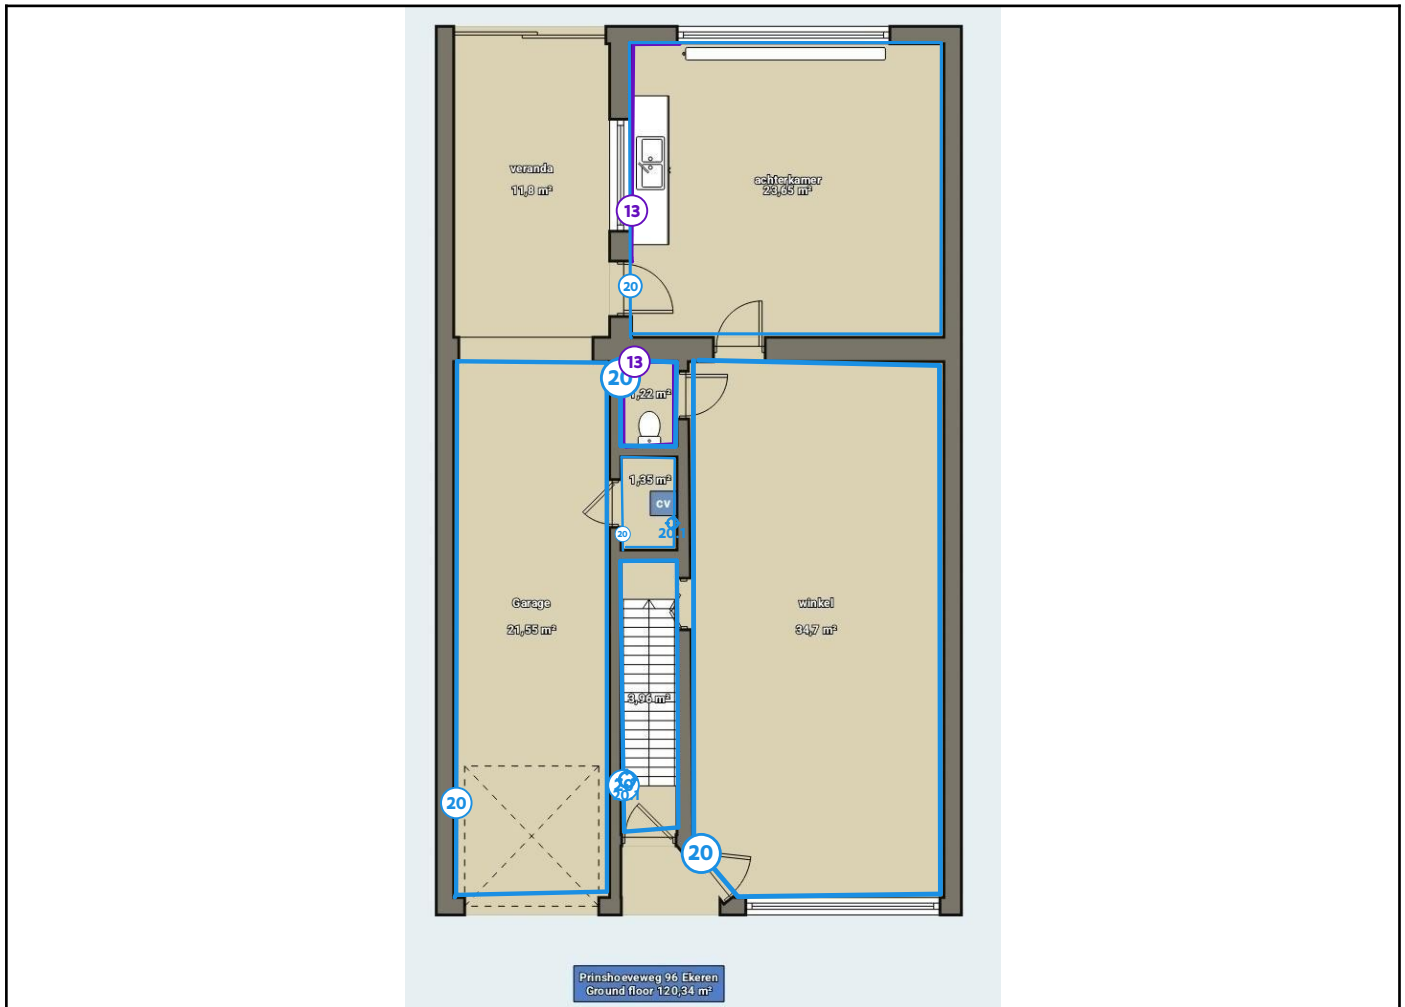
Plan 1.2: Gelijkvloers wanden

Beschrijving	Type	Actie
13. Niet waarneembare tegellijn achter wandtegels in badkamer en wc	Advies	-
20. Pleisterwerk wanden	Geen asbest	-
20.1 Code: Mm01	Mengmonster	-

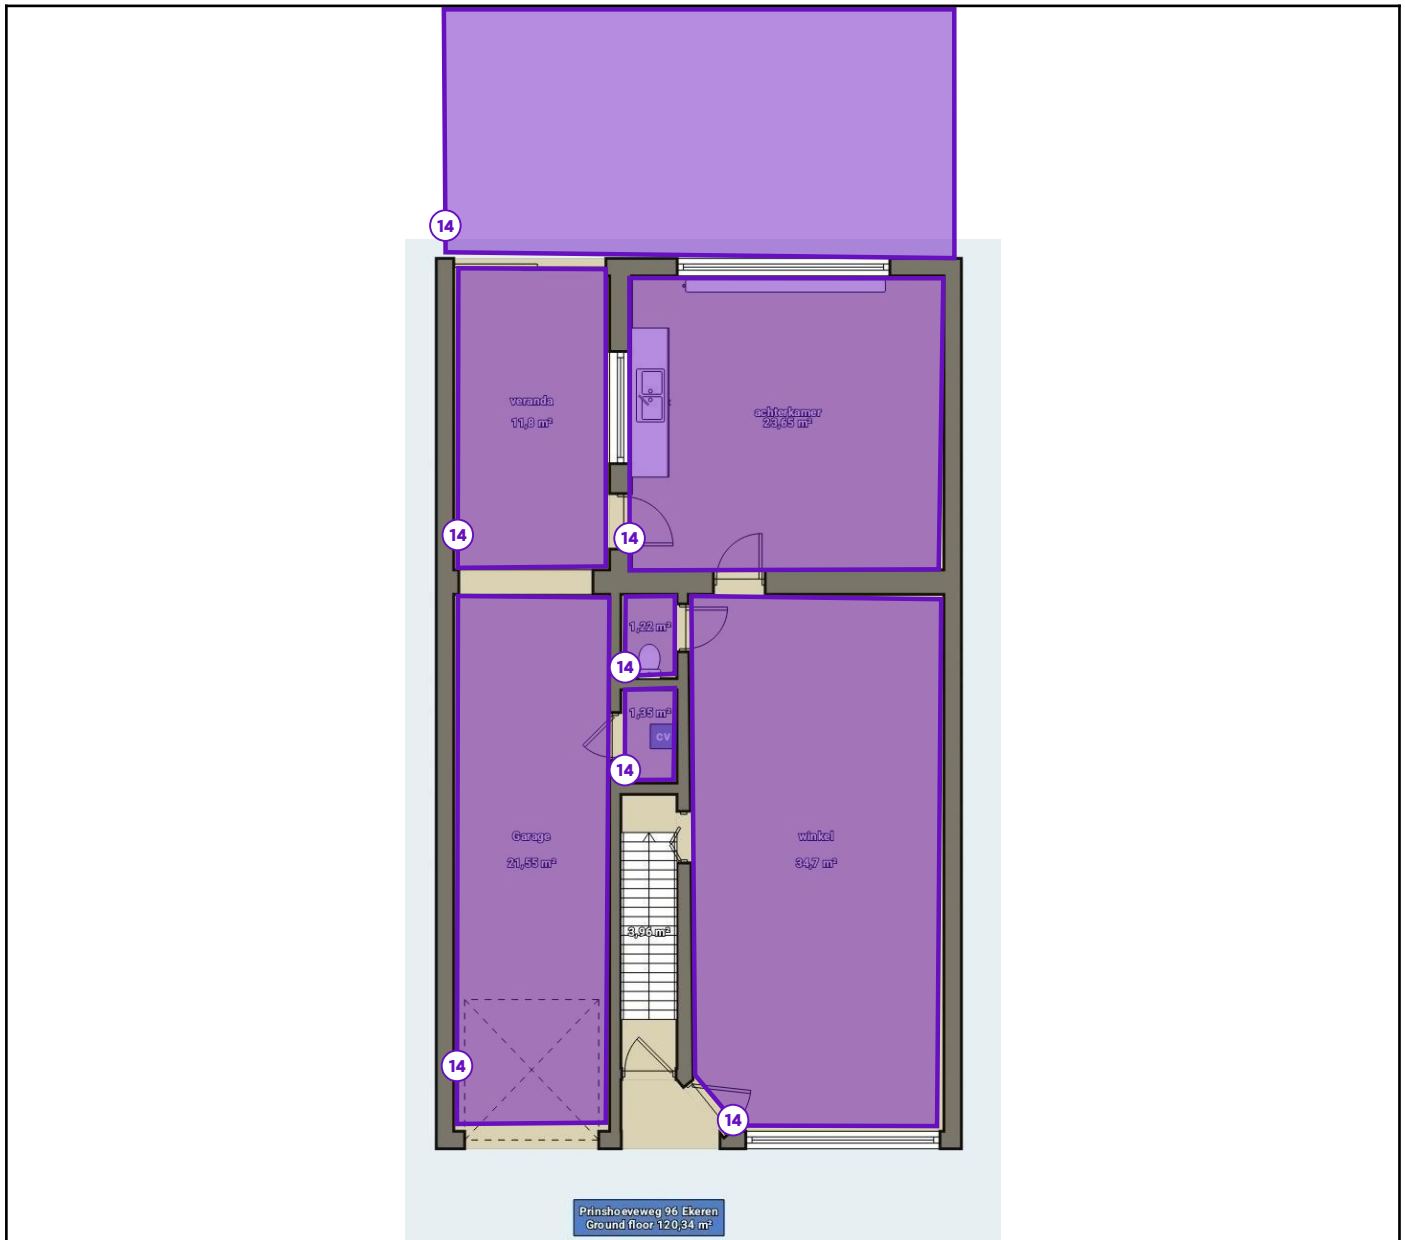
Plan 1.4: Gelijkvloers vloeren

Beschrijving	Type	Actie
14. Niet waarneembare tegellijm onder vloertegels badkamer en wc.	Advies	-

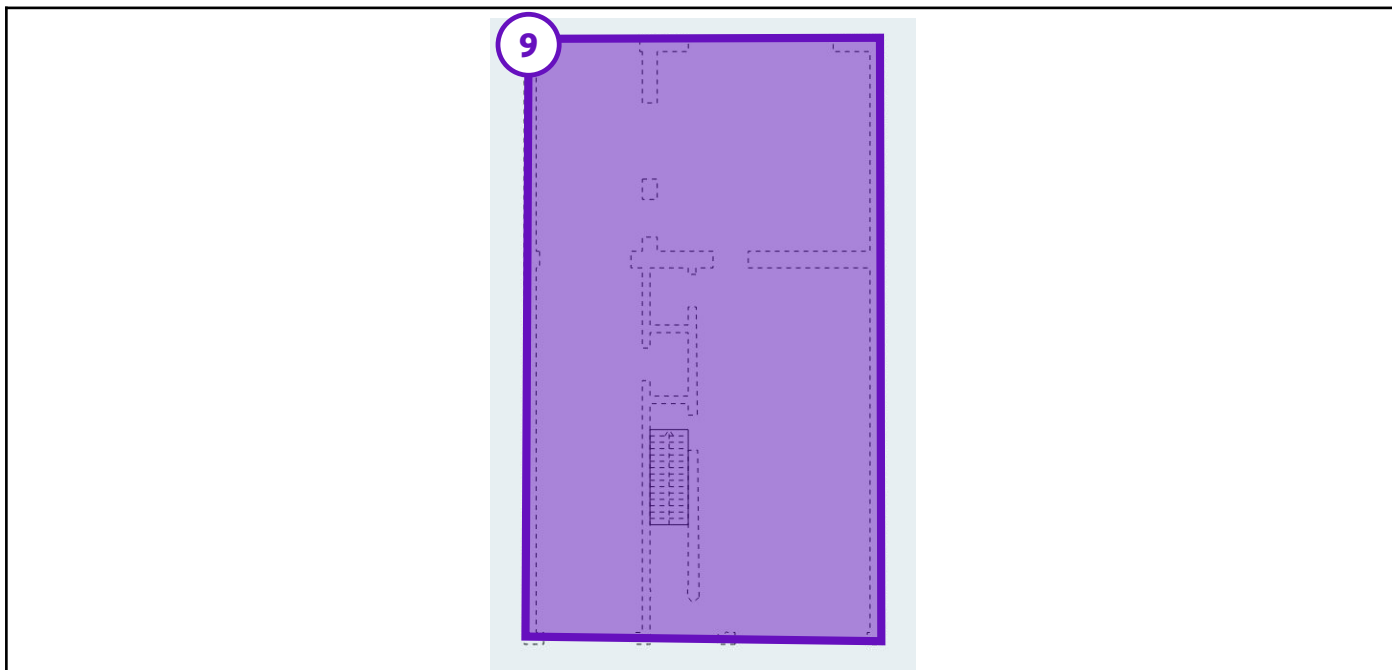
Plan 1.5: grondplan fundering

Beschrijving	Type	Actie
9. Kruipkelder	Beperking	-

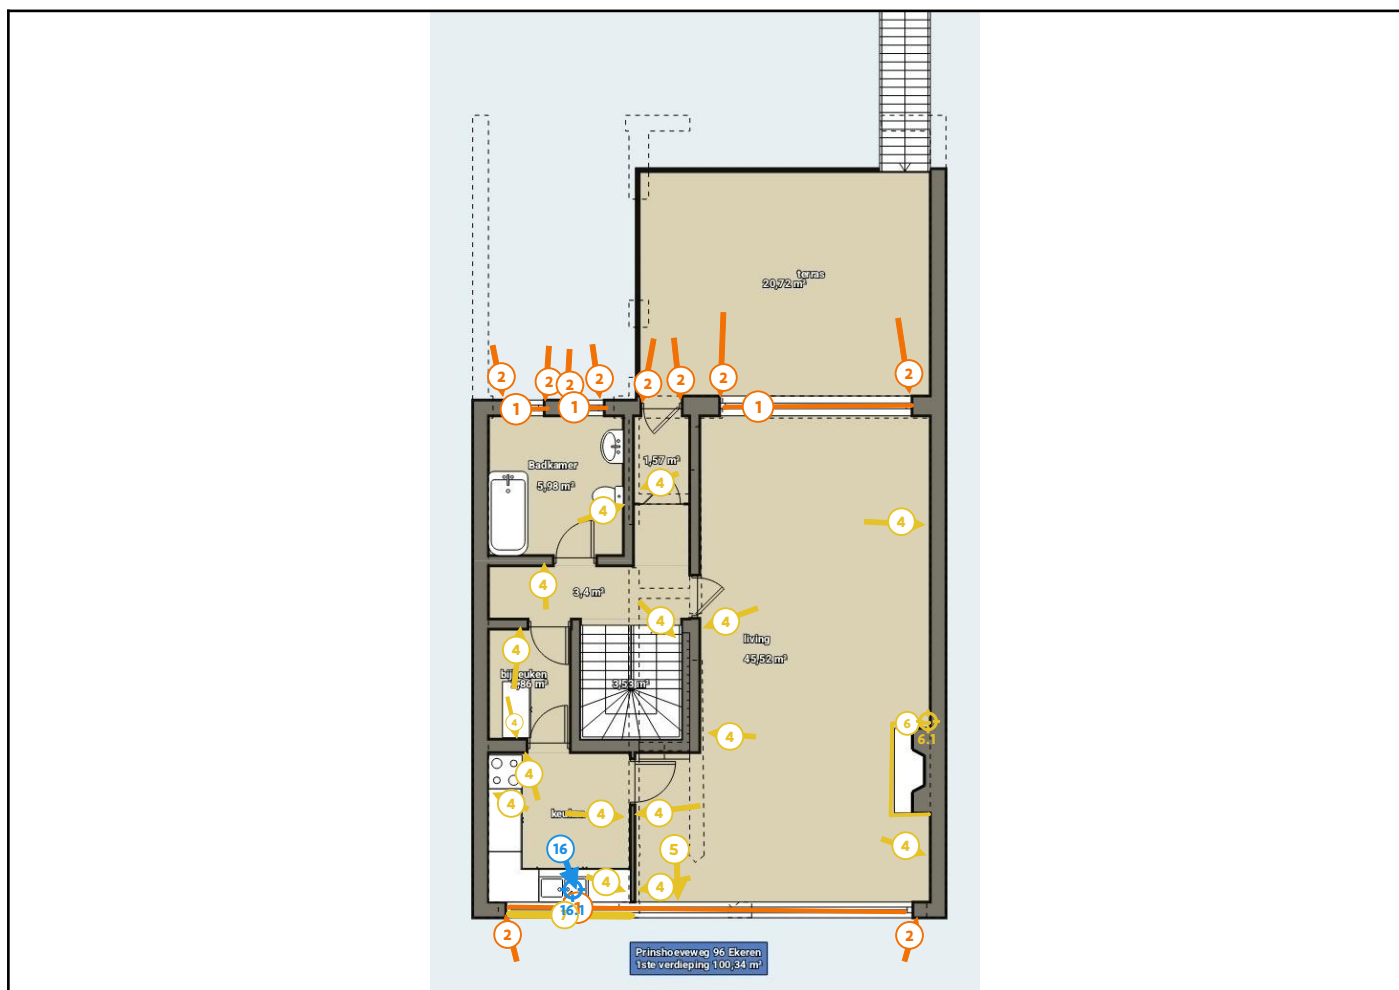
Plan 2.1: Verdieping 1

Beschrijving	Type	Actie
1. Mastiek tussen aluminium frame en glas	Asbestmateriaal	Verwijderen
2. Mastiek tussen schrijnwerk en gevel	Asbestmateriaal	Verwijderen
4. Bakeliet schakelaars/stopcontacten	Asbestmateriaal	Zorgvuldig beheren
5. Radiatorknoppen in bakeliet	Asbestmateriaal	Zorgvuldig beheren
6. Massal plaat rond kachel	Asbestmateriaal	Zorgvuldig beheren
6.1 Code: Mm10	Puntmonster	-
7. Glasal vensterpaneel	Asbestmateriaal	Zorgvuldig beheren

16. Anti-dreun keuken vd1	Geen asbest	-
16.1 Code: Mm08	Puntmonster	-

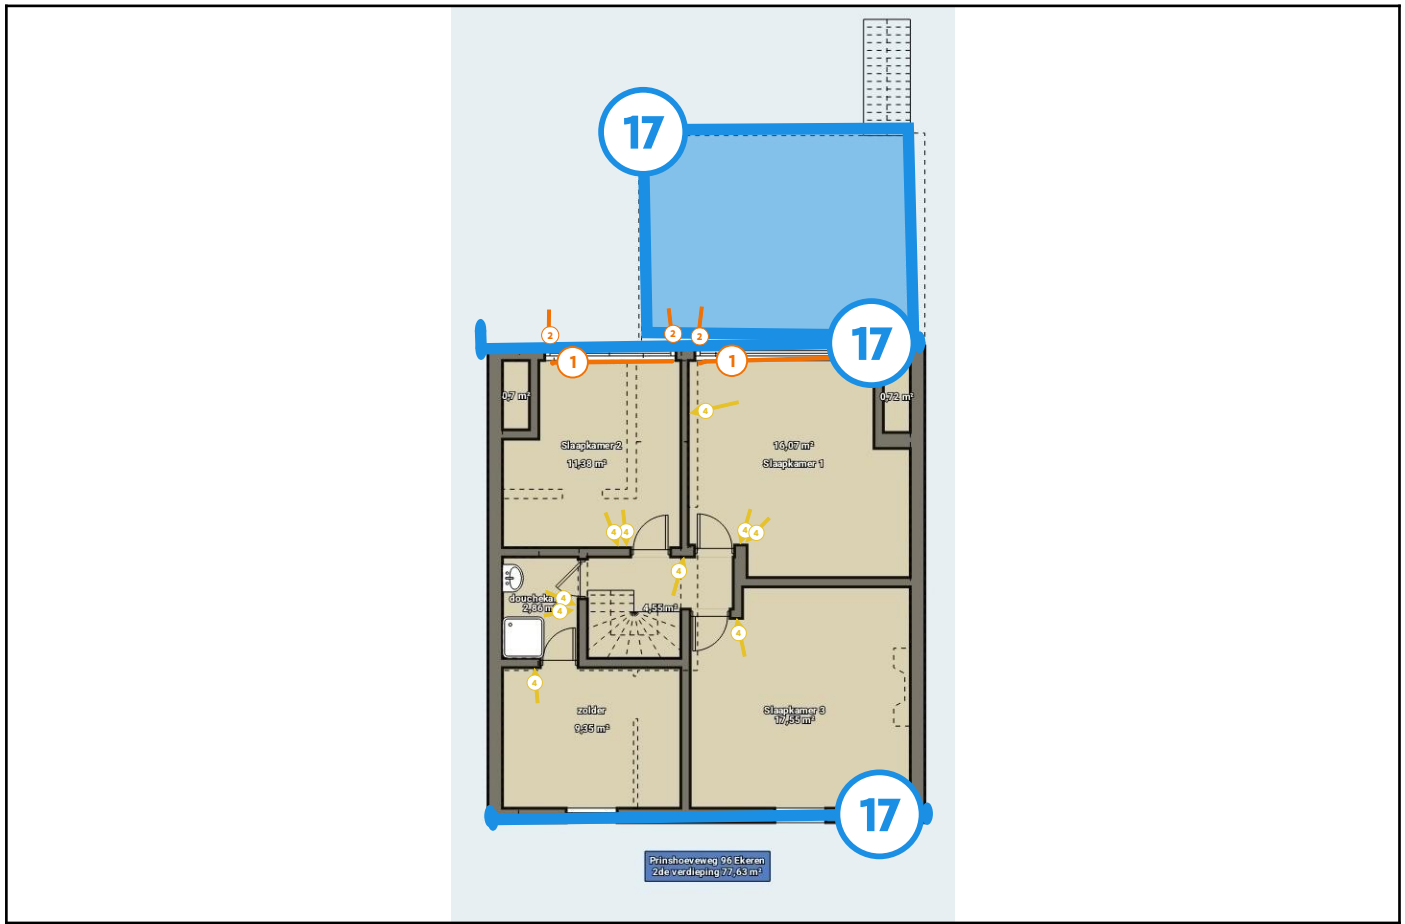
Plan 2.5: Verdieping 2

Beschrijving	Type	Actie
1. Mastiek tussen aluminium frame en glas	Asbestmateriaal	Verwijderen
2. Mastiek tussen schrijnwerk en gevel	Asbestmateriaal	Verwijderen
4. Bakeliet schakelaars/stopcontacten	Asbestmateriaal	Zorgvuldig beheren
17. Roofing plat dak (terras) en dakgoot	Geen asbest	-

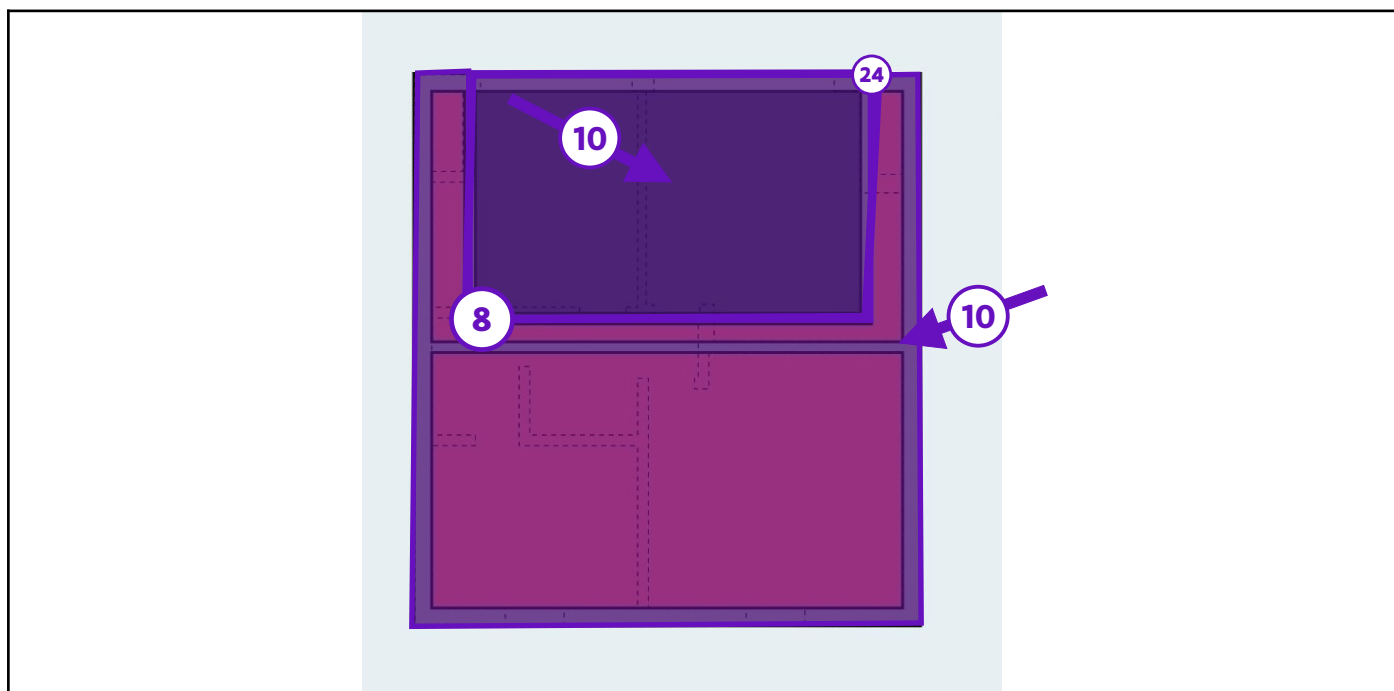
Plan 2.9: Dak

Beschrijving	Type	Actie
8. Dakbedekking dakkapel	Beperking	-
10. Schouw	Beperking	-
24. Dakbedekking bestaande uit pannen (niet verdacht)	Overige ruimte of materiaal	-

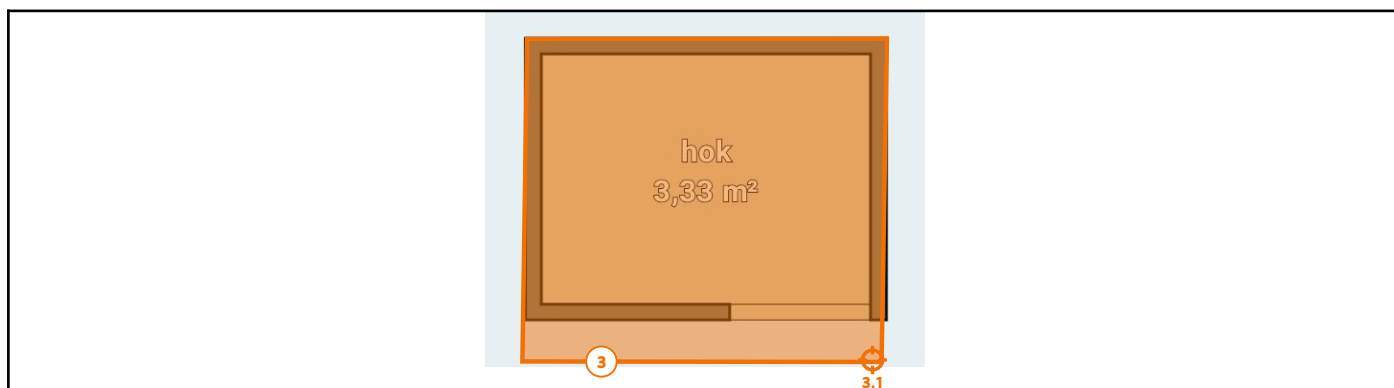
Plan 4.1: Hok plan

Beschrijving	Type	Actie
3. Dak bestaande uit golfplaten	Asbestmateriaal	Verwijderen
3.1 Code: Mm03	Puntmonster	-

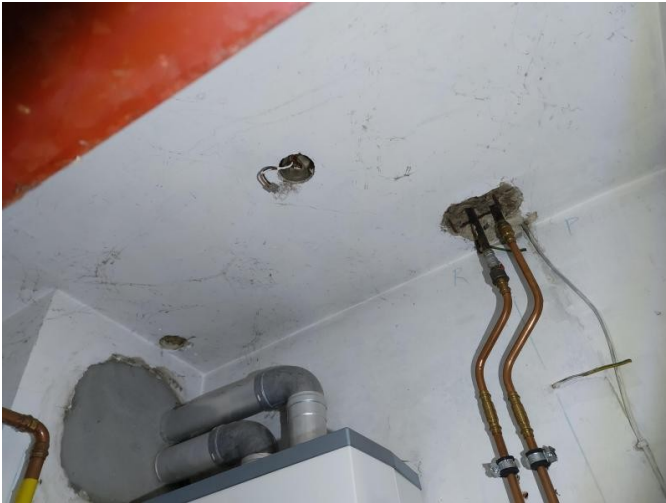
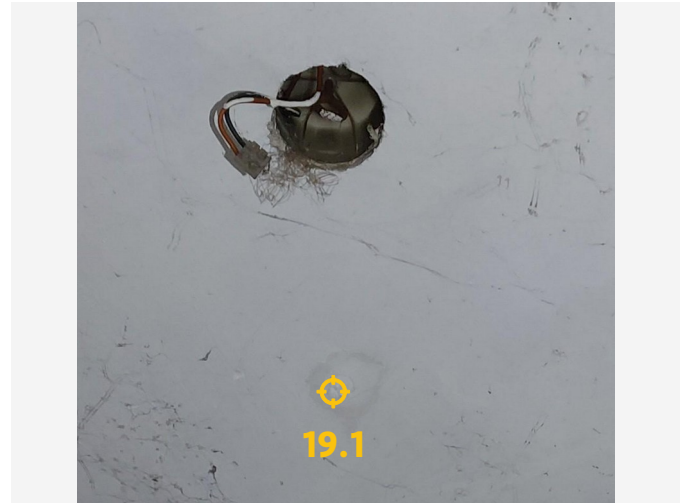
Fiche 19: Pleisterwerk plafonds

Geen asbest

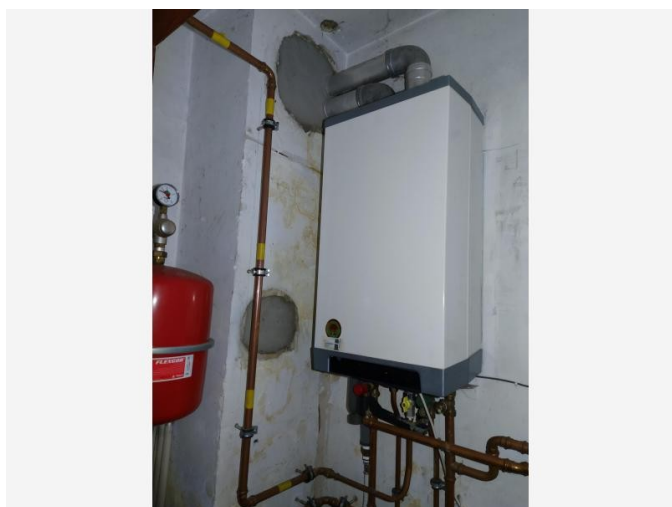
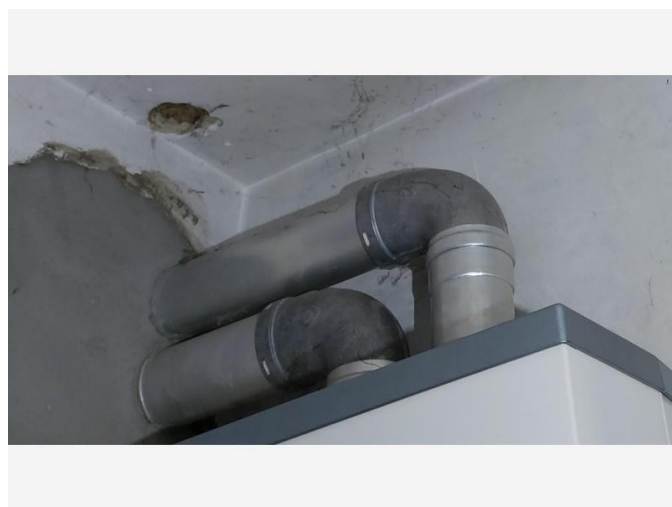
Beschrijving	Notitie	Terug te vinden op plannen
Fiche 22: Rookgaskanaal (niet verdacht)	Dit rookgaskanaal is niet-asbestverdacht. Mocht in de toekomst bij verwijdering blijken dat er binnenin nog een cementen buis is, is deze als asbestverdacht beschouwd en verder onderzocht te worden.	Plan 1.1: Gelijkvloers
Fiche 23: Dakbedekking bestaande uit glazen platen	De dakbedekking is niet-asbestverdacht.	-
Fiche 24: Dakbedekking bestaande uit pannen (niet verdacht)	De dakbedekking is niet-asbestverdacht.	Plan 2.9: Dak
Fiche 25: Leidingisolatie (niet verdacht)	Er is geen verdachte leidingisolatie aanwezig	-
Fiche 26: CV-ketel (niet verdacht)	De CV-ketel is van het type Vaillant ecotec pro bouwjaar 2020 en dus asbestvrij.	Plan 1.1: Gelijkvloers
Fiche 27: Dakbedekking bestaande uit metalen platen	De dakbedekking is niet-asbestverdacht.	Plan 5.1: Plan tuinhuis metaal
Fiche 28: Dakbedekking bestaande uit pvc platen	De dakbedekking is niet-asbestverdacht.	Plan 3.1: Plan tuinhuis hout
