# Asbestinventarisatetest

Dijkstraat 42, 2880 Bornem

Attestnummer : 20260703-000046.000

Uitgegeven op : 03.07.2026

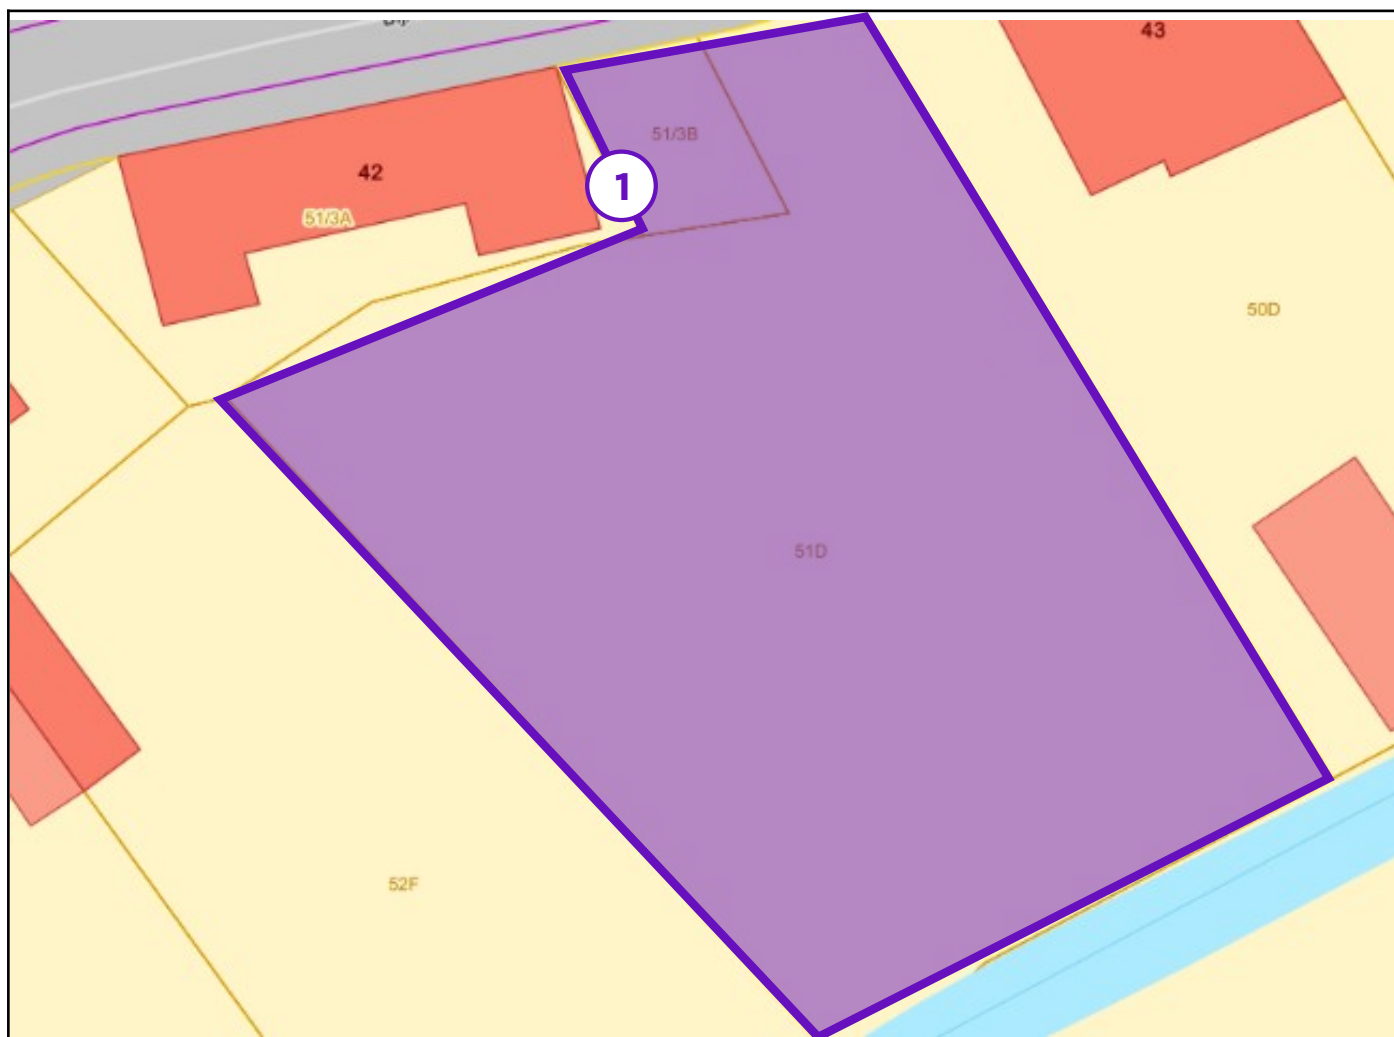
## Plan 2.1: Vaststellingen buiten de constructies

Beschrijving	Type	Actie
1. Tuin	Beperking	-

**Reden:** Overwoekerende vegetatie

**Uitleg van de asbestdeskundige:** De tuin is overwoekerd met vegetatie. De eigenaar is niet in staat om dit op redelijke termijn te verhelpen. De tuin kon niet volledig onderzocht worden.
