# Asbestinventarisatetest

Eeckhout 26, 1840 Londerzeel

Attestnummer : 20260226-000167.000

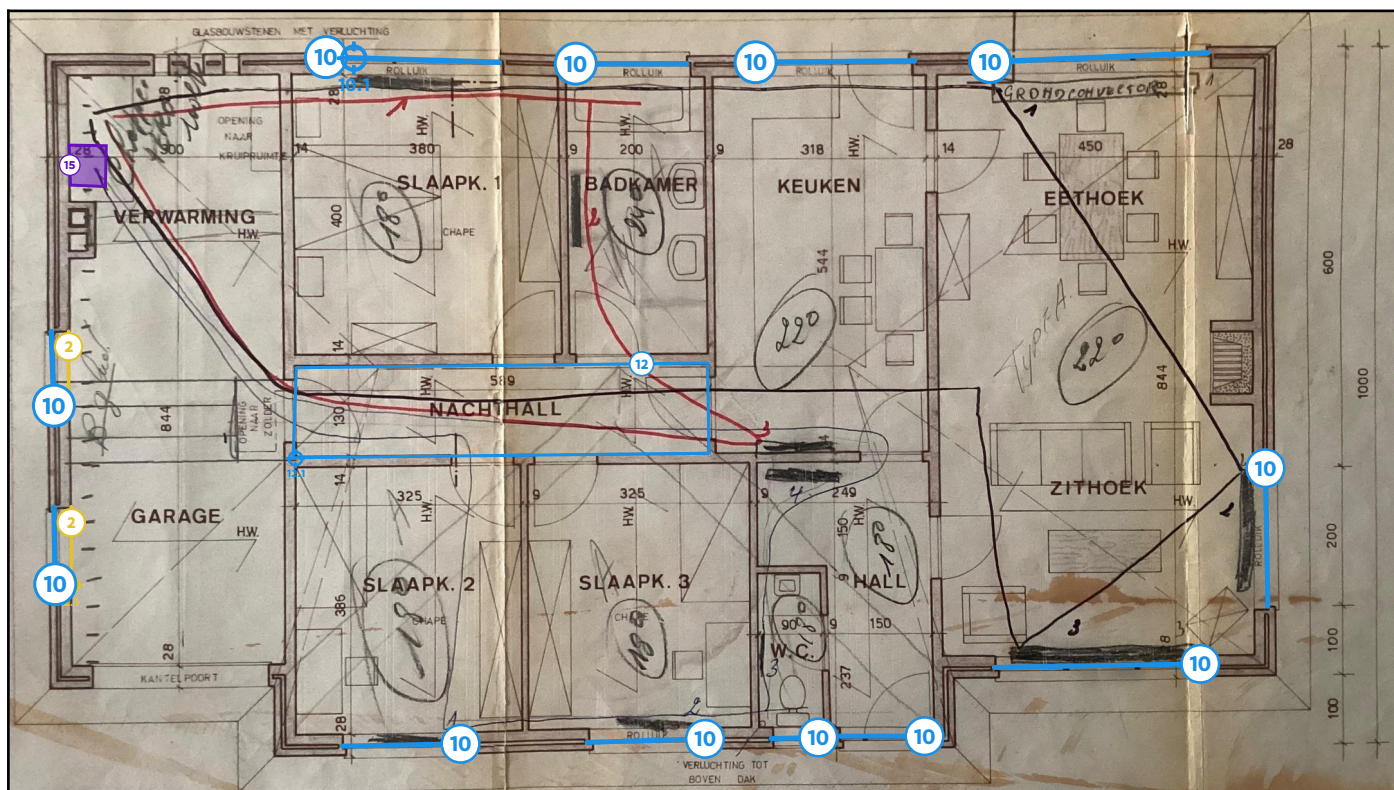
## Plan 1.3: Grondplan gelijkvloers

Beschrijving	Type	Actie
2. Venstertablet garage	Asbestmateriaal	Zorgvuldig beheren
2.1 Code: 56214/02	Puntmonster	-
10. Mastie tussen profiel en gevel	Geen asbest	-
10.1 Code: 56214/04	Puntmonster	-
12. Molures	Geen asbest	-
12.1 Code: 56214/03	Puntmonster	-
15. Brander	Overige ruimte of materiaal	-

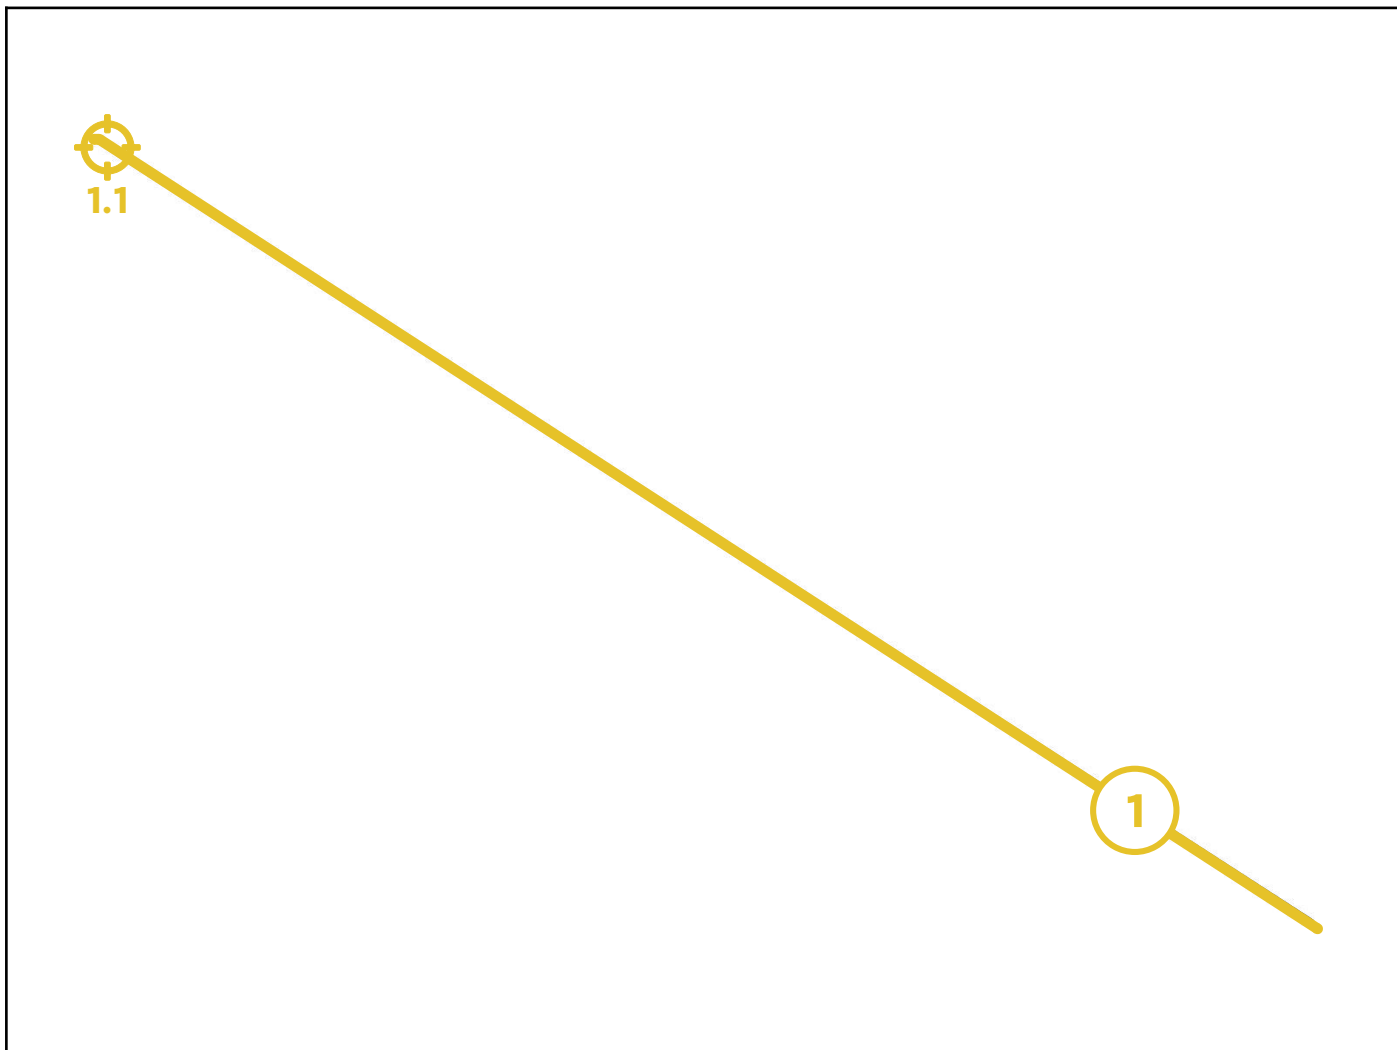
## Plan 4.1: Afboording tuin plan

Beschrijving	Type	Actie
1. Afboording	Asbestmateriaal	Zorgvuldig beheren
1.1 Code: 56214/05	Puntmonster	-

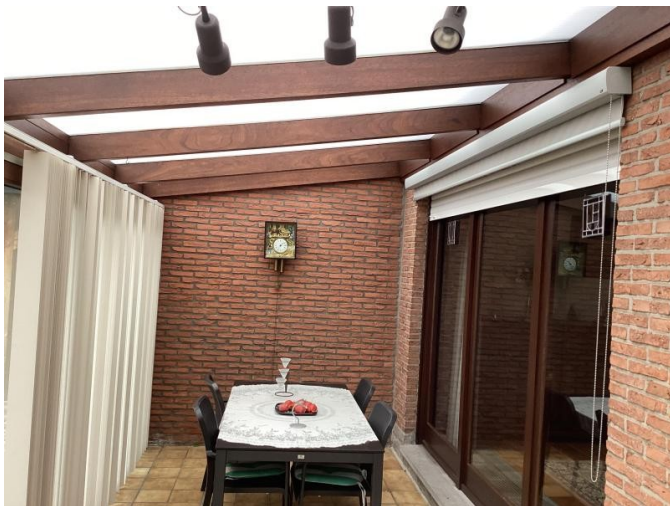
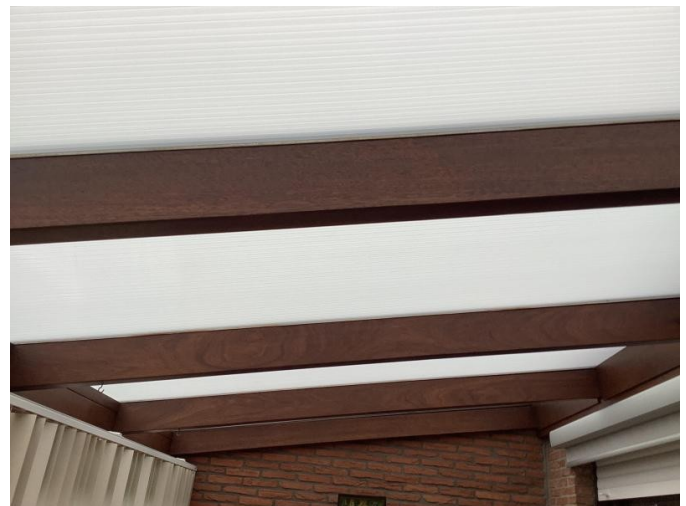
### Fiche 13: Schuin dak veranda

Beschrijving	Notitie	Terug te vinden op plannen
Fiche 13: Schuin dak veranda	Deze bestaat uit een houten constructie met daar op als dakbedekking polycarbonaat platen.	-
Fiche 14: Onderdak schuin dak woning	Bij het opheffen van een dakpan langs het dakraam is te zien dat het onderdak bestaat uit plastic. Uiteraard kunnen er eventueel verdachte materialen op plekken zitten die nu niet zichtbaar zijn.	-
Fiche 15: Brander	Er kunnen eve tueel verdachte onderdelen in zitten die nu niet zichtbaar zijn.	Plan 1.3: Grondplan gelijkvloers
Fiche 16: Dakbedekking schuin dak woning	Deze bestaat uit dakpannen.	-
