Asbestinventarisatetest

Kraanweg 12, 2880 Bornem

Attestnummer : 20260531-000135.000

Uitgegeven op : 31.05.2026

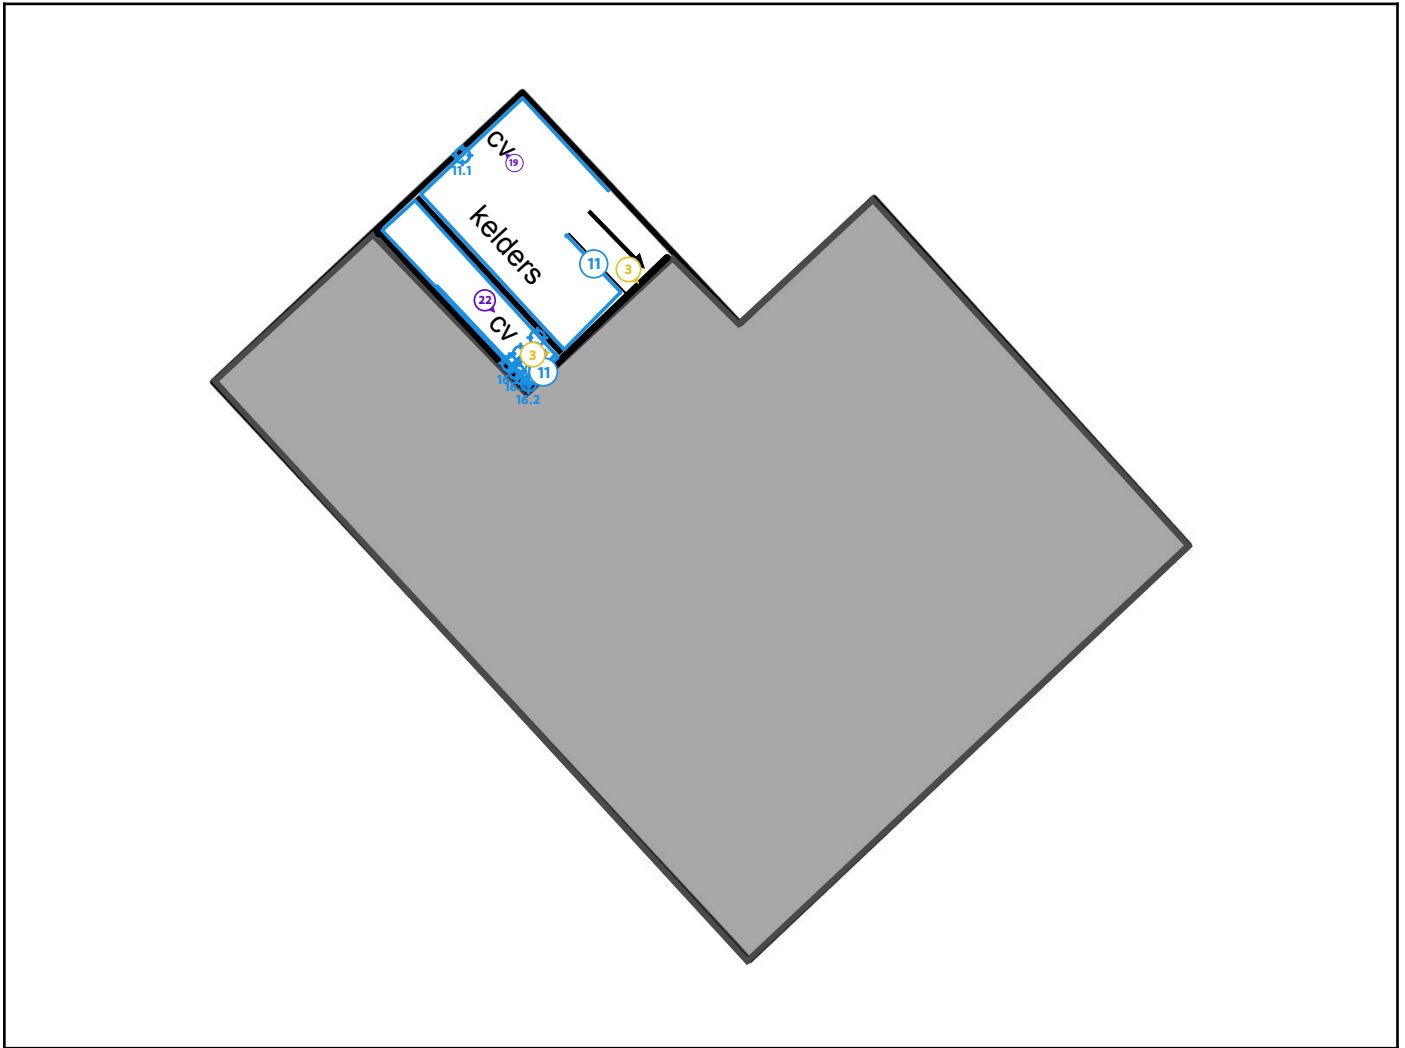
Plan 1.1: A1 - Kelder

Beschrijving	Type	Actie
3. Elektrische toepassingen	Asbestmateriaal	Zorgvuldig beheren
11. Cementering van de binnenwanden van de kelder	Geen asbest	-
11.1 Code: A1-7.1	Mengmonster	-
16. Gipsisolatie in de kelder	Geen asbest	-
16.1 Code: A1-6.1 (rechte stukken)	Mengmonster	-
16.2 Code: A1-6.2 (bochten)	Mengmonster	-

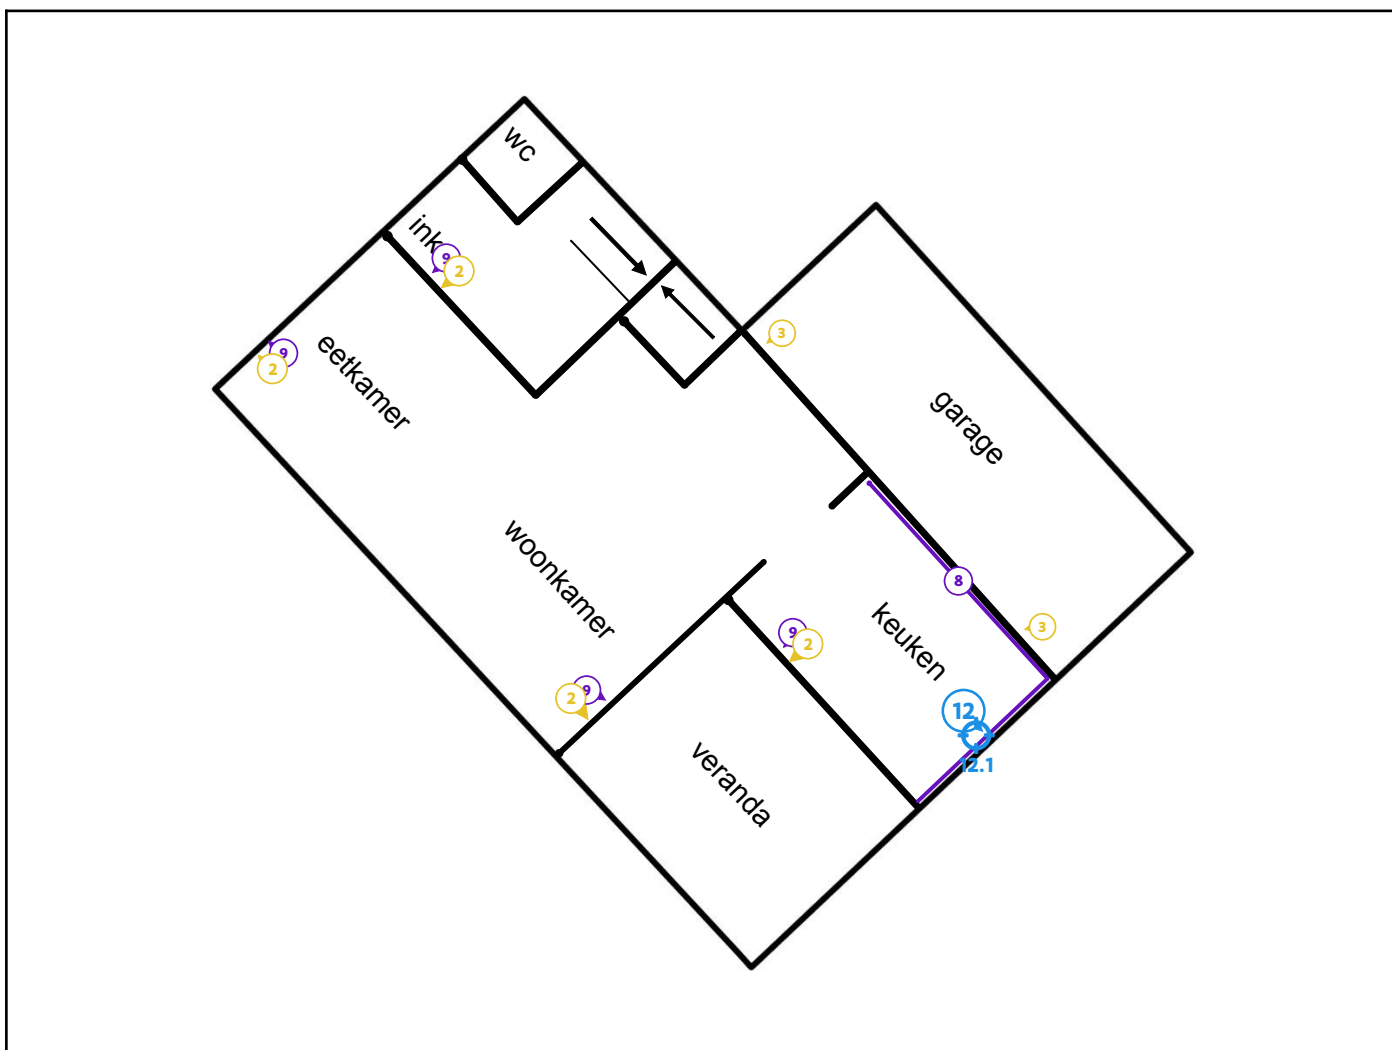
Plan 1.2: A1 - GLV

Beschrijving	Type	Actie
2. Radiatorkranen	Asbestmateriaal	Zorgvuldig beheren
3. Elektrische toepassingen	Asbestmateriaal	Zorgvuldig beheren
8. Gebruikte lijm bij de faiencetegels in de keuken en badkamer	Advies	-
9. Radiators	Advies	-
12. Coating onder de spoelbak in de keuken	Geen asbest	-
12.1 Code: A1-5.1	Puntmonster	-

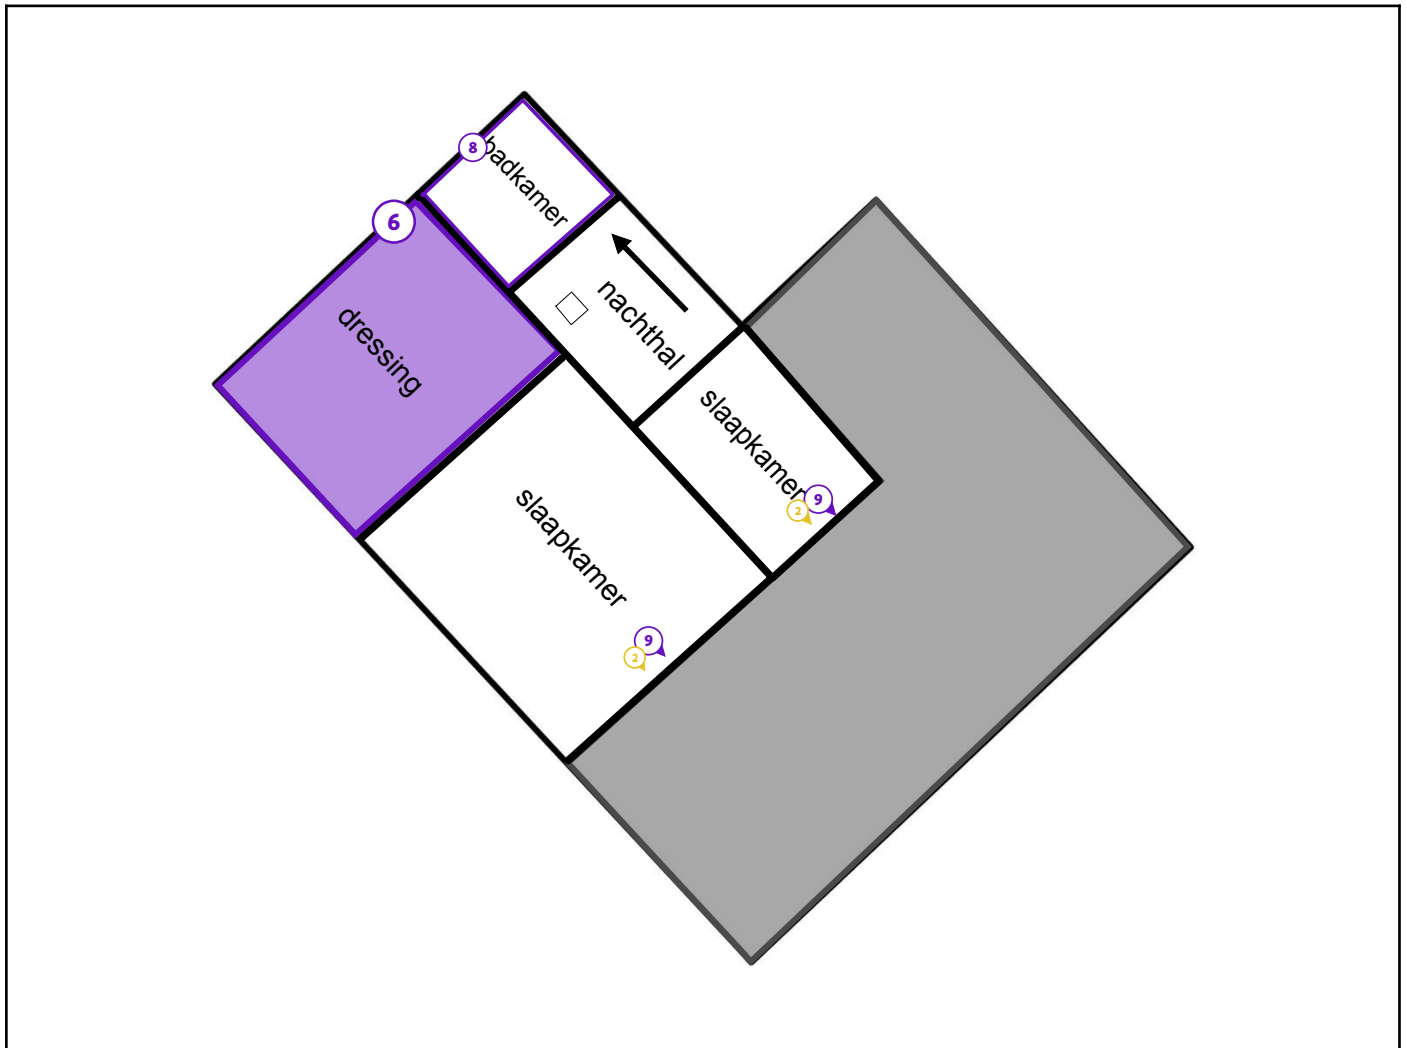
Plan 1.3: A1 - V1

Beschrijving	Type	Actie
2. Radiatorkranen	Asbestmateriaal	Zorgvuldig beheren
6. Vloerzeil in de dressing en op de zolder	Advies	-
8. Gebruikte lijm bij de faiencetegels in de keuken en badkamer	Advies	-
9. Radiators	Advies	-

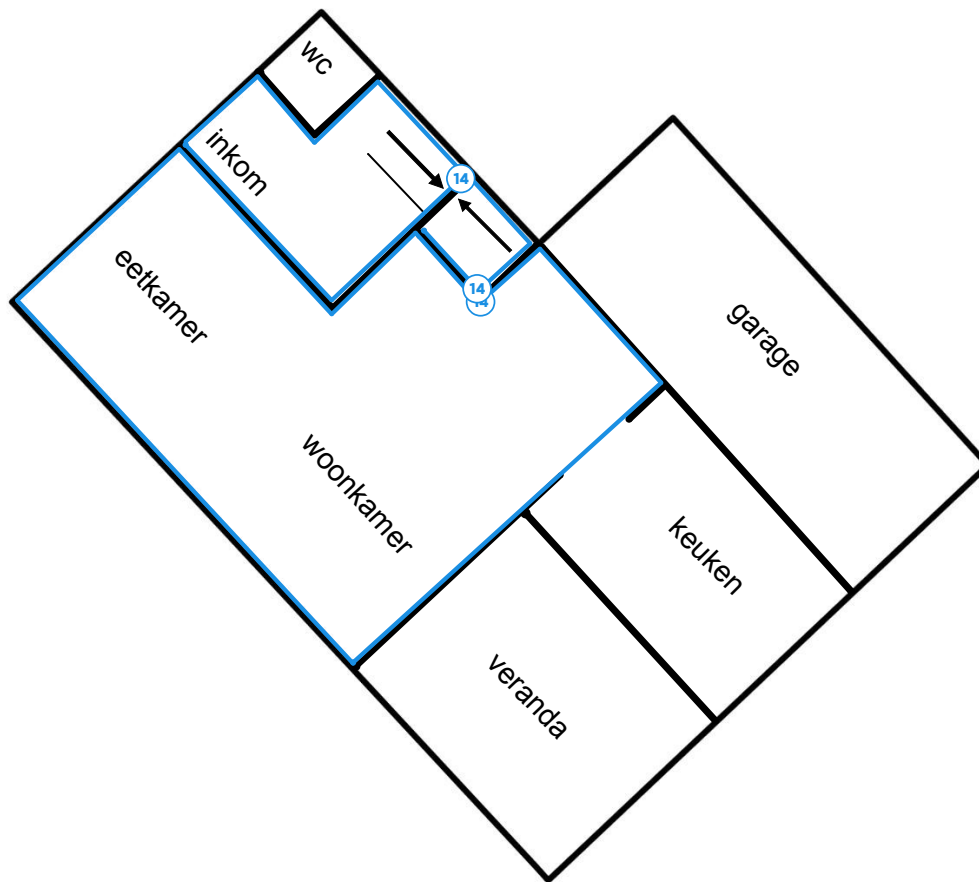
Plan 1.6: A1 - GLV (muren en plafonds)

Beschrijving	Type	Actie
5. Overige plafonds	Advies	-
7. Overige binnenwanden	Advies	-
14. Pleisterwerk van de binnenwanden	Geen asbest	-

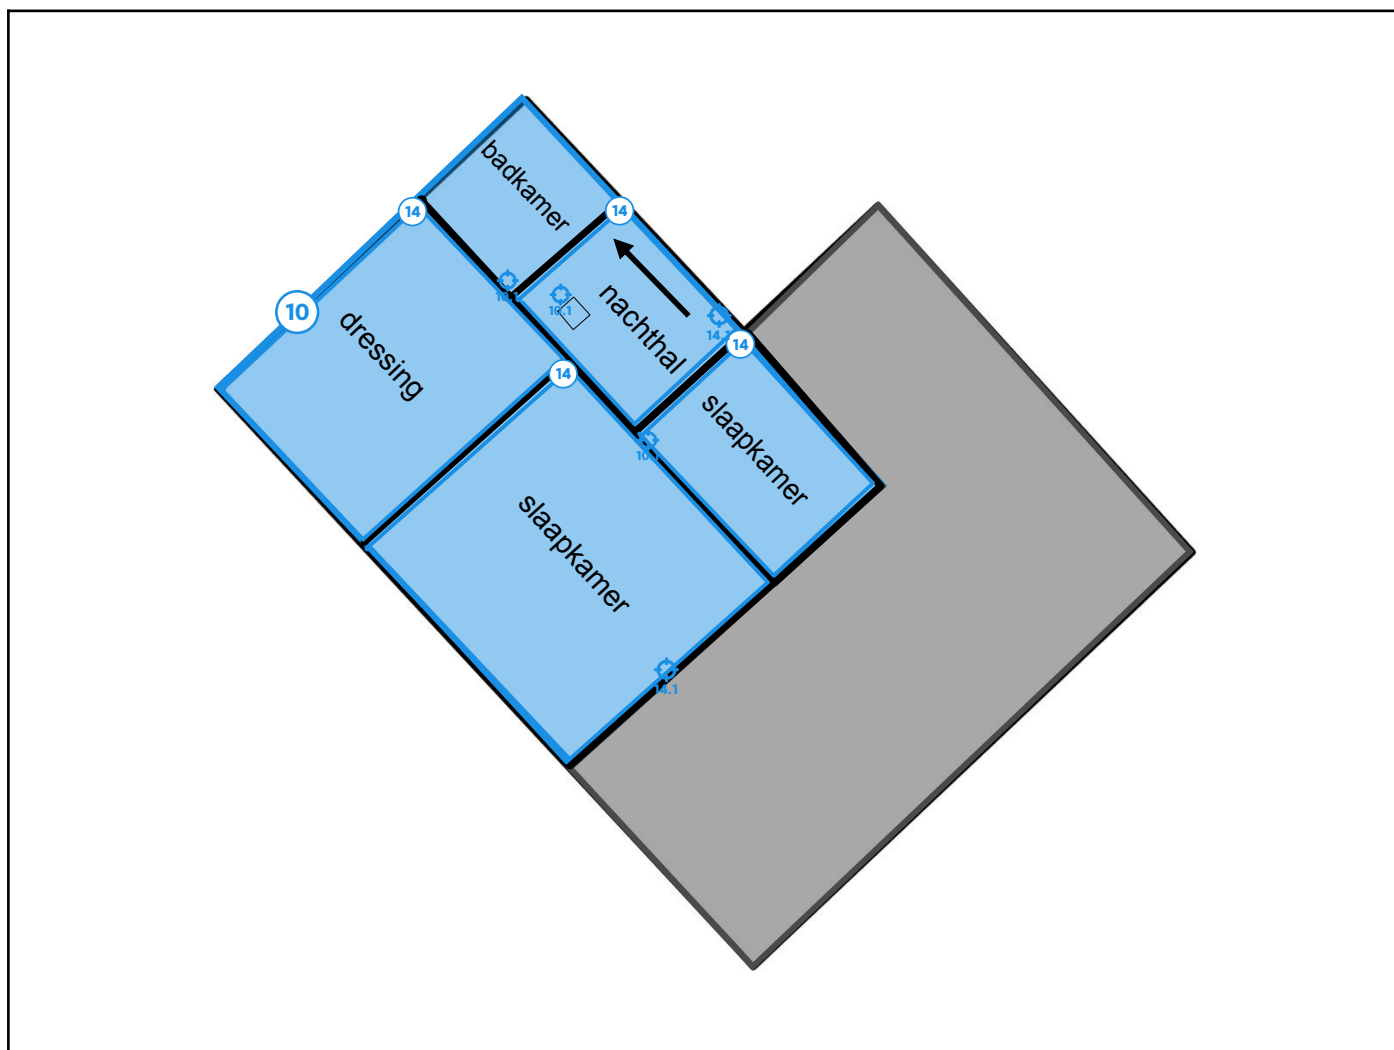
Plan 1.7: A1 - V1 (muren en plafonds)

Beschrijving	Type	Actie
10. Pleisterwerk van de plafonds	Geen asbest	-
10.1 Code: A1-1.2	Mengmonster	-
14. Pleisterwerk van de binnenwanden	Geen asbest	-
14.1 Code: A1-1.1	Mengmonster	-

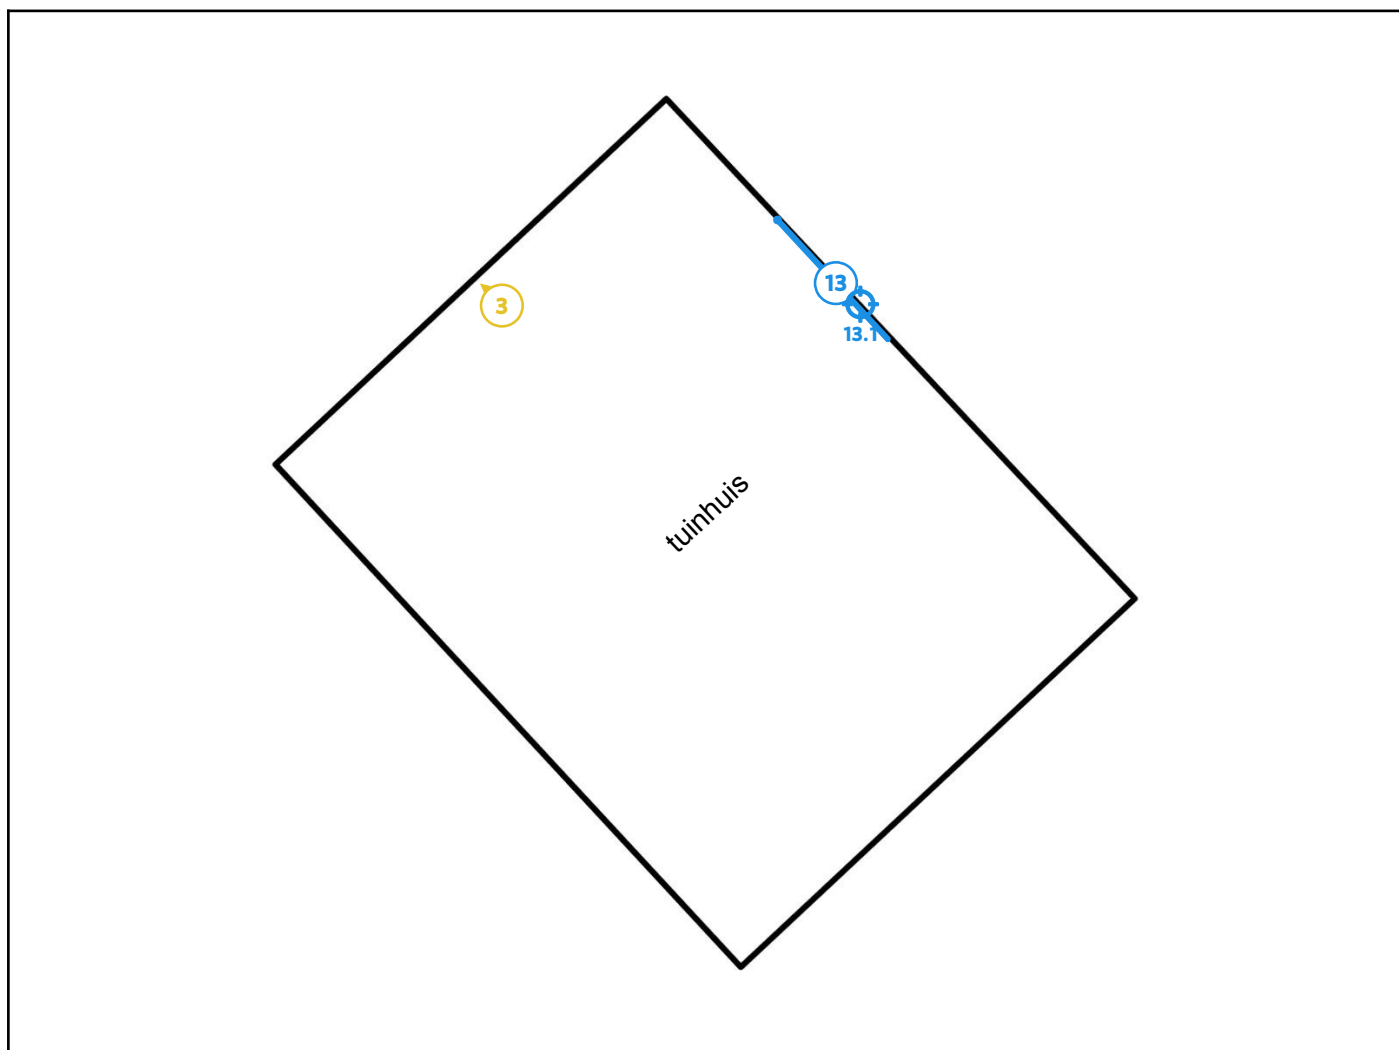
Plan 2.1: B1 - GLV

Beschrijving	Type	Actie
3. Elektrische toepassingen	Asbestmateriaal	Zorgvuldig beheren
13. Stopverf tussen glas en raamprofielen van het tuinhuis	Geen asbest	-
13.1 Code: B1-8.1	Puntmonster	-

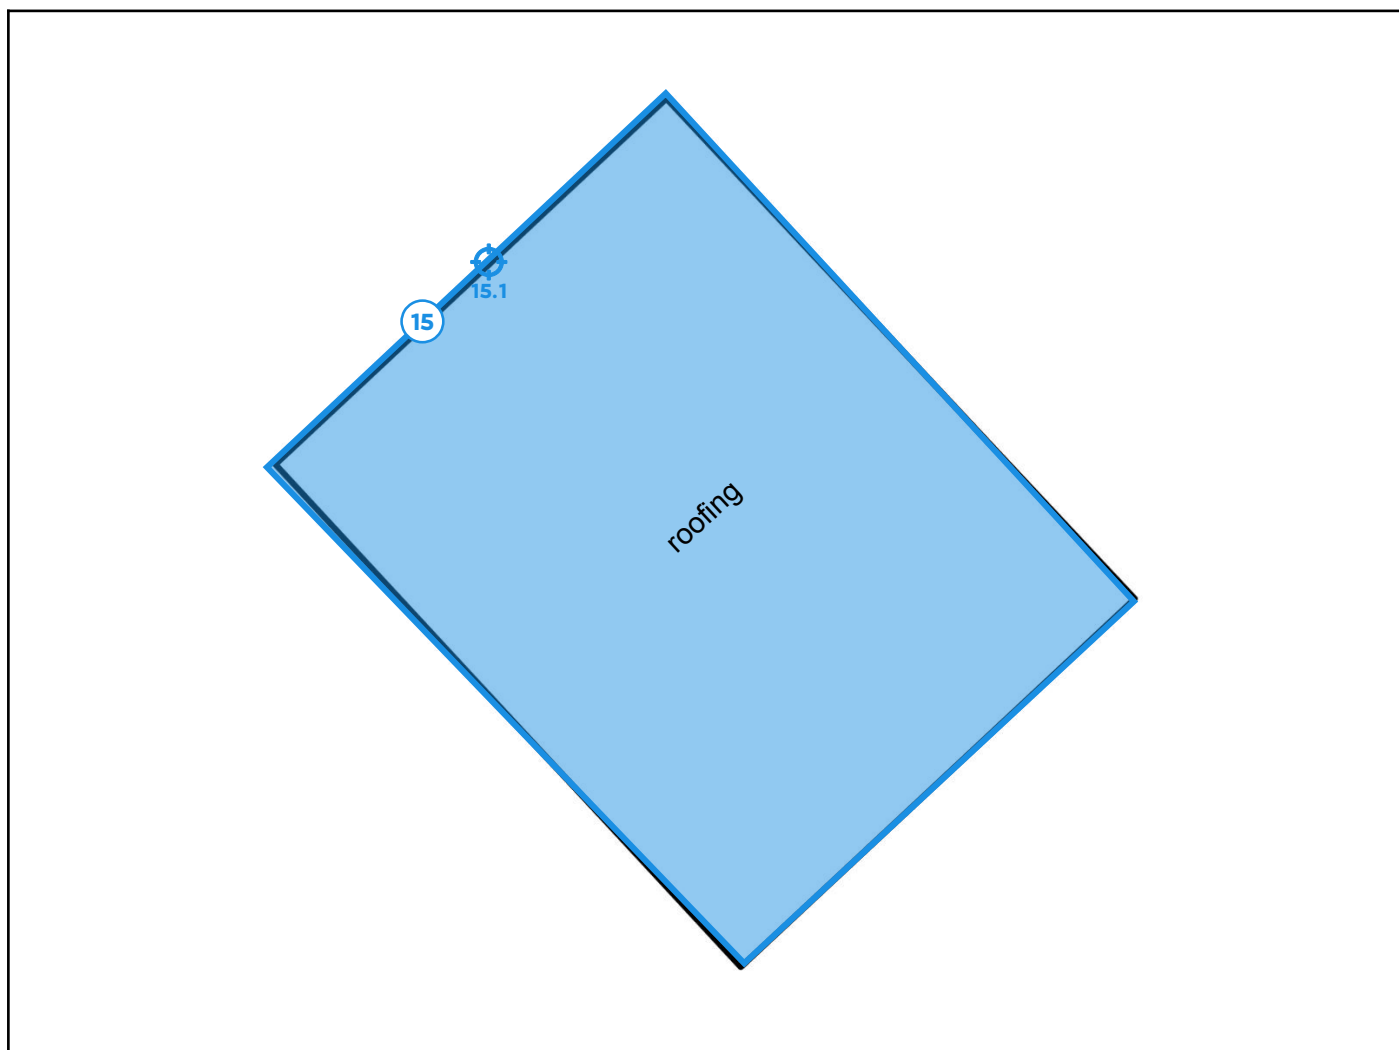
Plan 2.2: B1 - Dak

Beschrijving	Type	Actie
15. Roofing op het plat dak van het tuinhuis	Geen asbest	-
15.1 Code: B1-9.1	Puntmonster	-

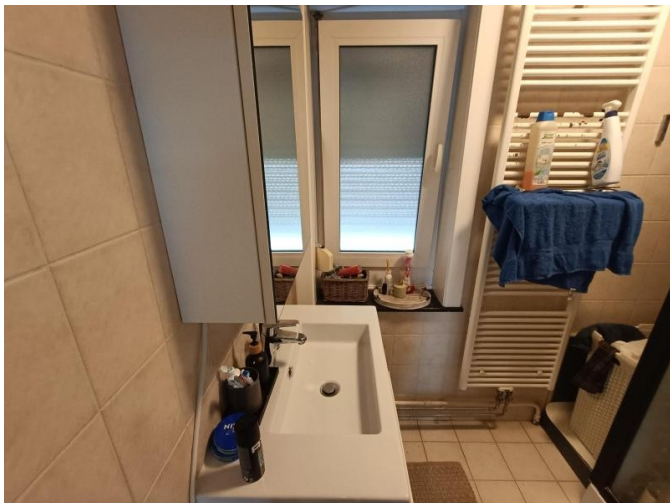
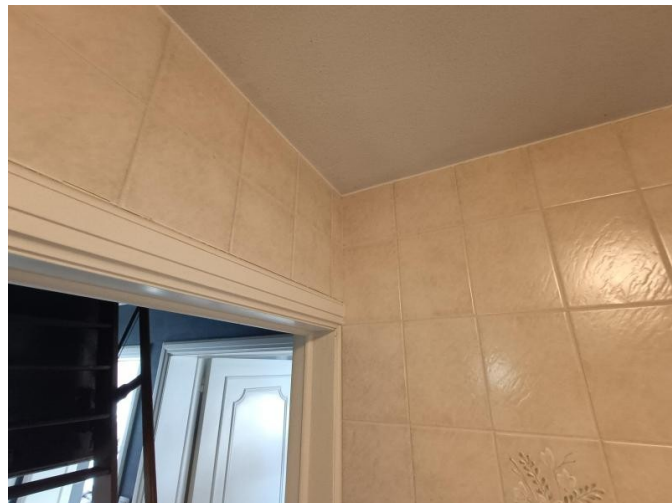
Fiche 8: Gebruikte lijm bij de faiencetegels in de keuken en badkamer

Informatie over een materiaal dat de asbestdeskundige niet kan waarnemen of vaststellen

Basis voor advies	Beoordeling op basis van expertise, zonder een vaststelling door de asbestdeskundige.
-------------------	---

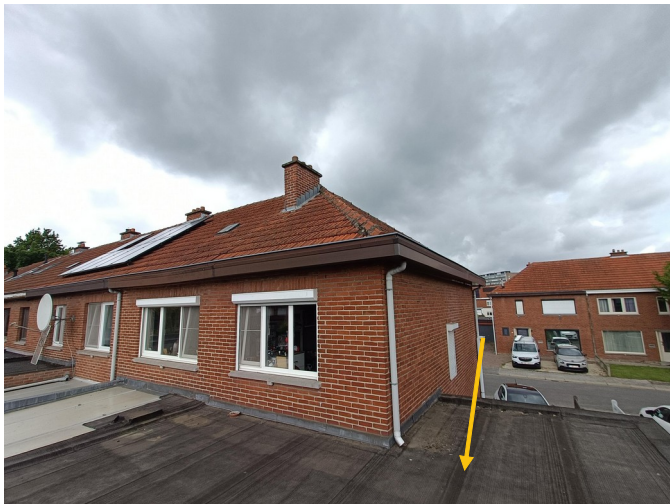
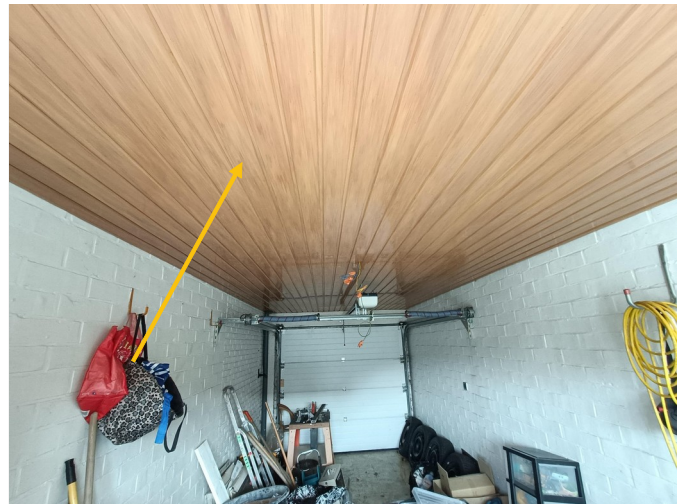
Beschrijving	Notitie	Terug te vinden op plannen
Fiche 21: Onderdak niet waarneembaar (daken in roofing)	Het onderdak (indien aanwezig) is langs de binnen- en buitenzijde volledig afgeschermd. Op dit moment is het niet mogelijk om het onderdak (indien aanwezig) te onderzoeken binnen de scope van het onderzoek. Een volledige beoordeling van het asbesthoudend karakter van dit schildeel is enkel mogelijk mits uitbreiding naar aanvullend/destructief onderzoek (optioneel).	Plan 1.5: A1 - Daken
Fiche 22: Stookolieketel Ideal Standard	In de kelder bevindt zich nog een stookolieketel Ideal Standard (buiten gebruik). Geraadpleegde bronnen (IAD, technische fiches, vakliteratuur, ..) tijdens het na-onderzoek leverden geen bijkomende informatie op voor de aanwezige opwekker voor ruimteverwarming, waardoor het asbesthoudend karakter (dichtingen, pakkingen, ...) niet definitief bepaald kon worden. Er is geen type aanduiding en/of identificatieplaatje aanwezig. De leeftijd van de aanwezige ruimteverwarmer kon niet bepaald worden.	Plan 1.1: A1 - Kelder

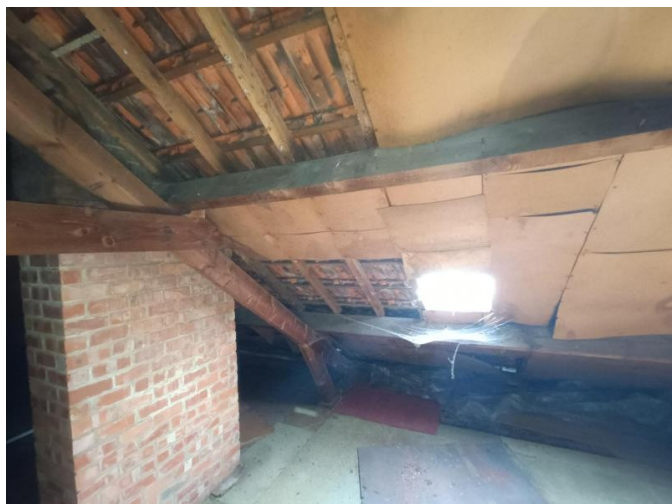
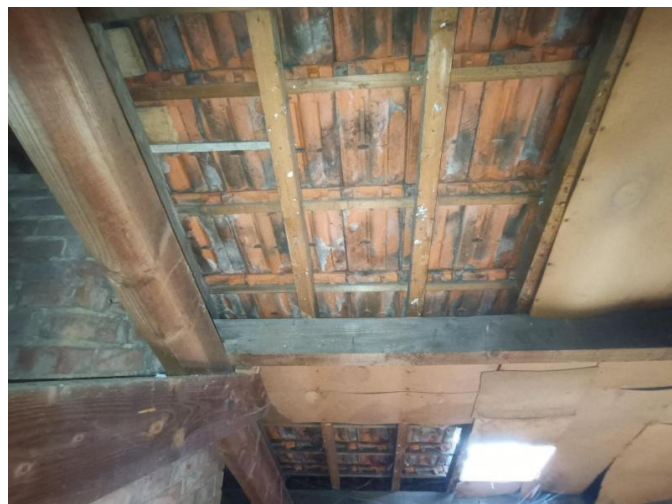
Beschrijving	Notitie	Terug te vinden op plannen
Fiche 23: Onderdak	Op de zolder zijn de dakpannen waarneembaar. De dakpannen zijn deels afgeschermd door kartonboard.	Plan 1.5: A1 - Daken
Fiche 24: Lift	Er is geen lift aanwezig in de woning.	-
