Asbestinventarisatetest

Turfvaartlaan 11, 2920 Kalmthout

Attestnummer : 20260704-000045.000

Uitgegeven op : 04.07.2026

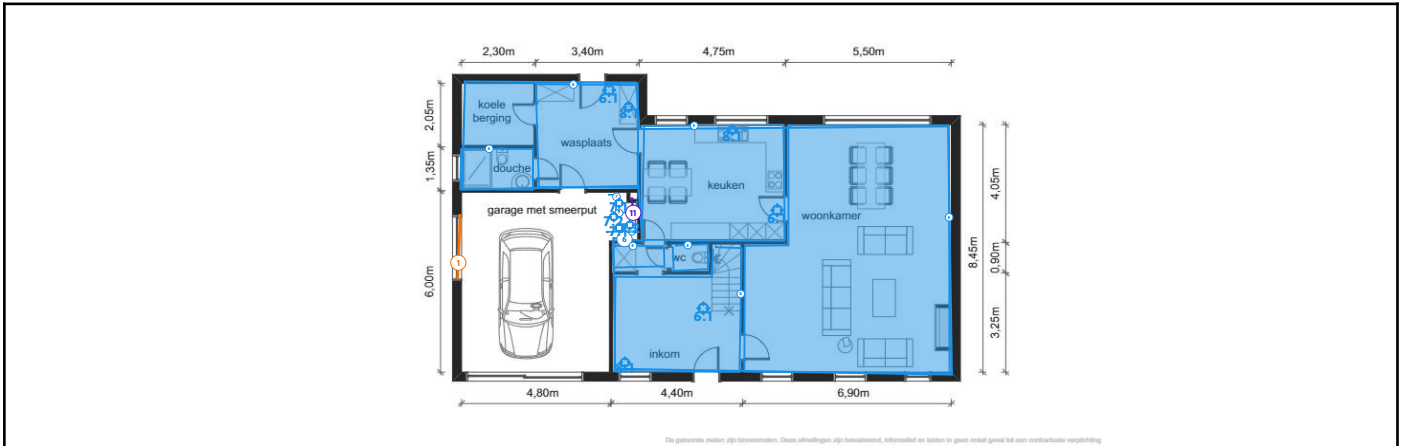
Plan 1.1: Gelijkvloers

Beschrijving	Type	Actie
1. Venstertablet garage (type Massal)	Asbestmateriaal	Verwijderen
6. Bezetting plafond	Geen asbest	-
6.1 Code: 2. Bezetting plafond	Mengmonster	-
7. leidingisolatie in gips	Geen asbest	-
7.1 Code: 5. Gipsisolatie rechte buizen	Mengmonster	-
7.2 Code: 6. Gipsisolatie bochten	Mengmonster	-
8. Bezetting muren	Geen asbest	-
8.1 Code: 1. Bezetting muren	Mengmonster	-
11. Stookketel / Brander	Overige ruimte of materiaal	-

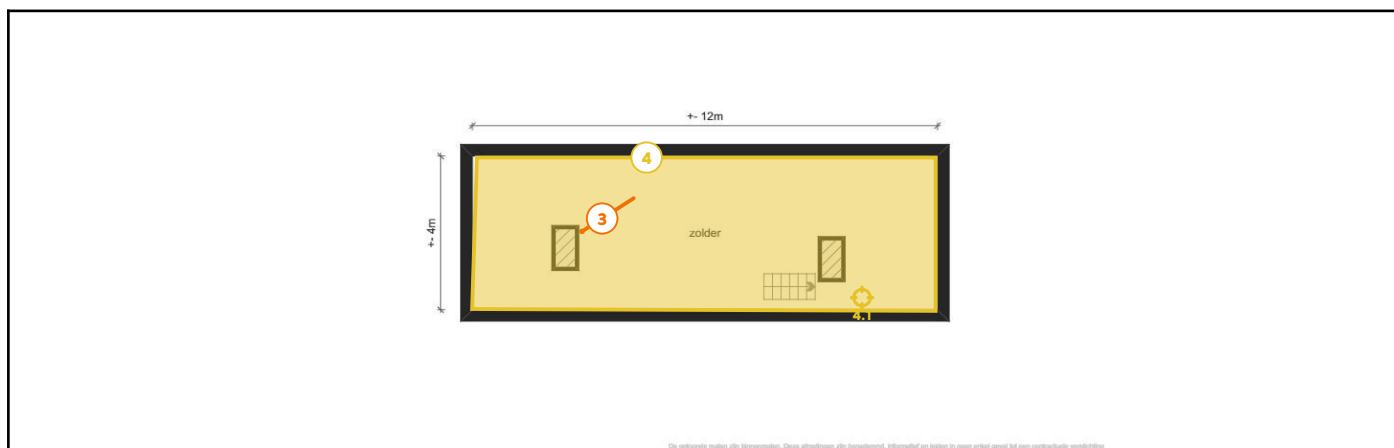
Plan 1.3: zolder

Beschrijving	Type	Actie
3. Cementbuis	Asbestmateriaal	Maatregelen nemen
4. Onderdak	Asbestmateriaal	Zorgvuldig beheren
4.1 Code: 4. Onderdak	Puntmonster	-

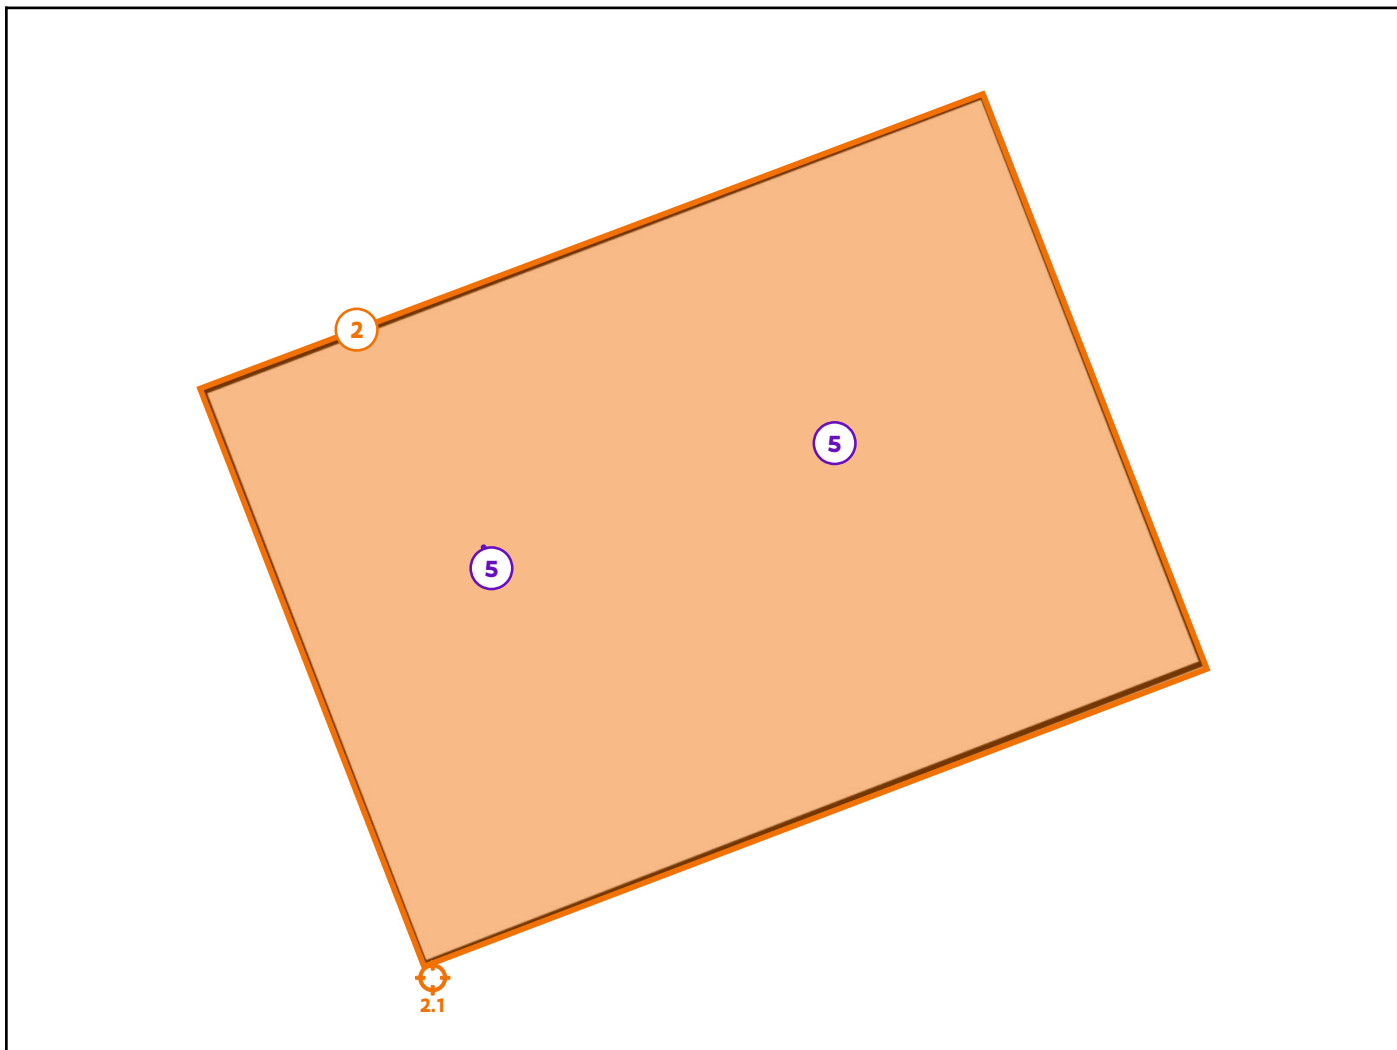
Plan 1.4: Dakplan

Beschrijving	Type	Actie
2. dakdichting leien	Asbestmateriaal	Verwijderen
2.1 Code: 3. dakdekking leien	Puntmonster	-
5. Schouw	Beperking	-

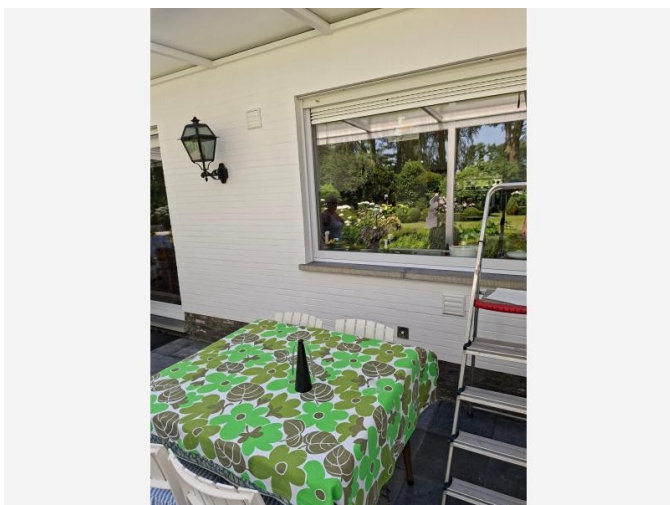
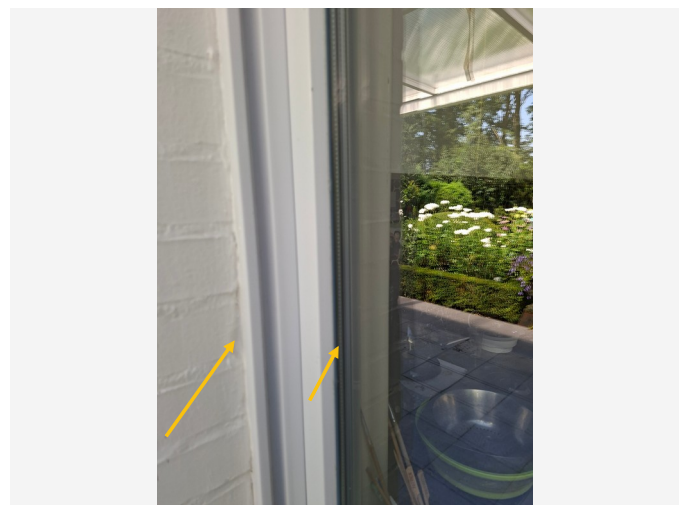
Beschrijving	Notitie	Terug te vinden op plannen
Fiche 9: Serre in polycarbonaat	-	Plan 2.1: Serre plan
Fiche 10: Kit buitenschrijnwerk	De kit is niet asbestverdacht, voelt soepel, dit zowel voor de kit kader/gevel als de kit kader/glas.	-
