# Asbestinventarisatetest

Rechtestraat 64, 3582 Beringen

Attestnummer : 20260529-000178.000

Uitgegeven op : 29.05.2026

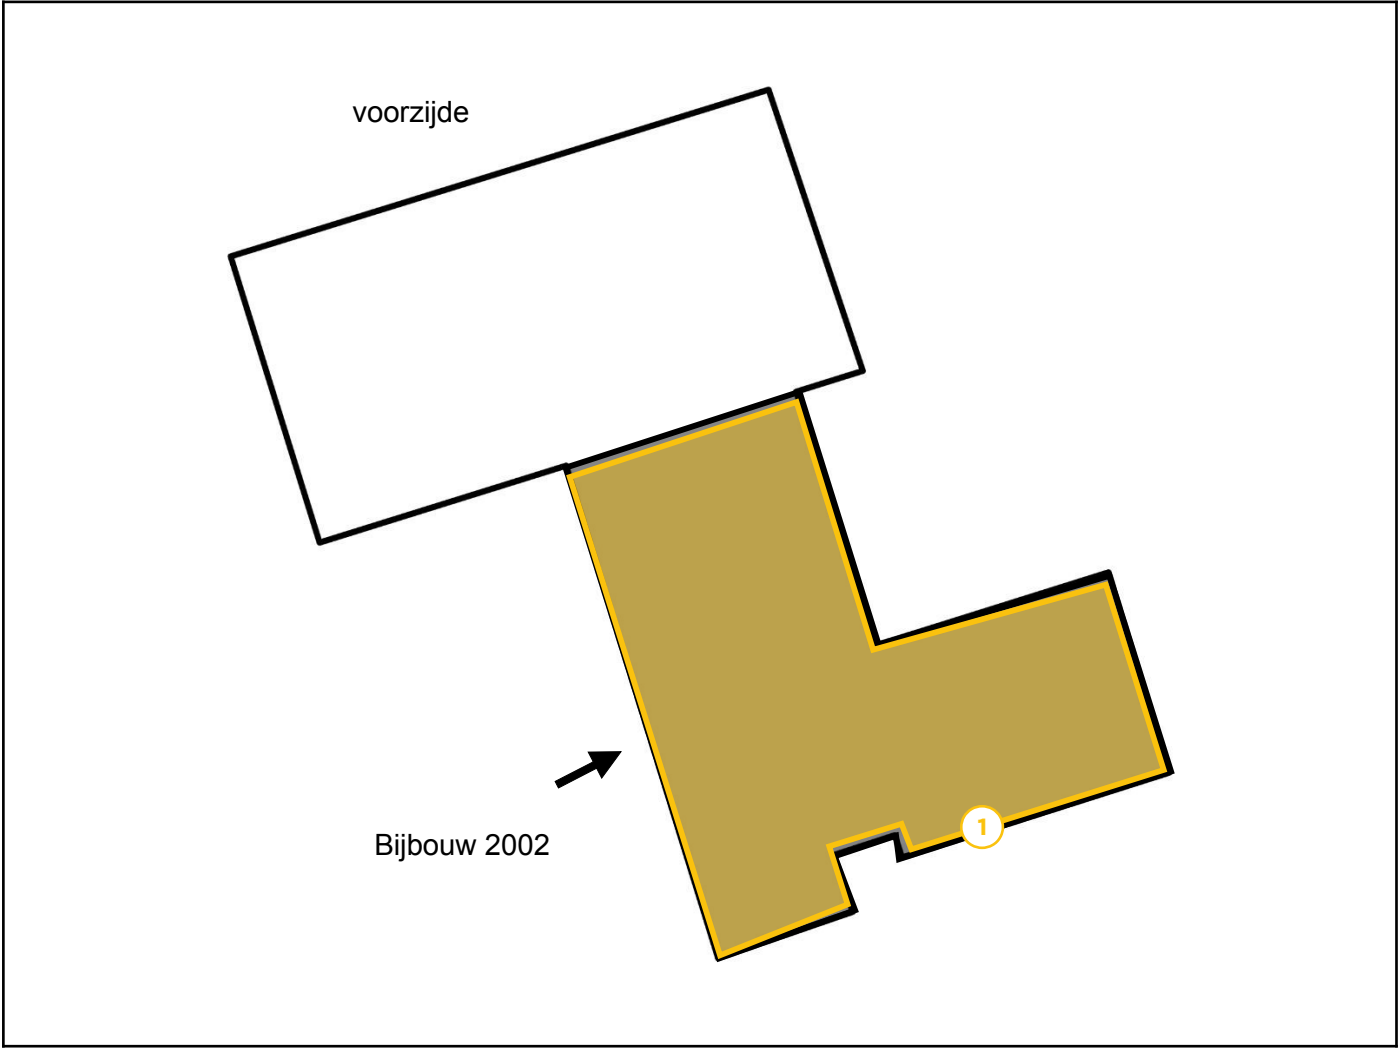
# Plan 1.1: Hoofdgebouw plan

| Beschrijving | Type | Actie |
|---|---|---|
| 1. Bijbouw --> bouwjaar na 2001 | Uitsluiting | - |

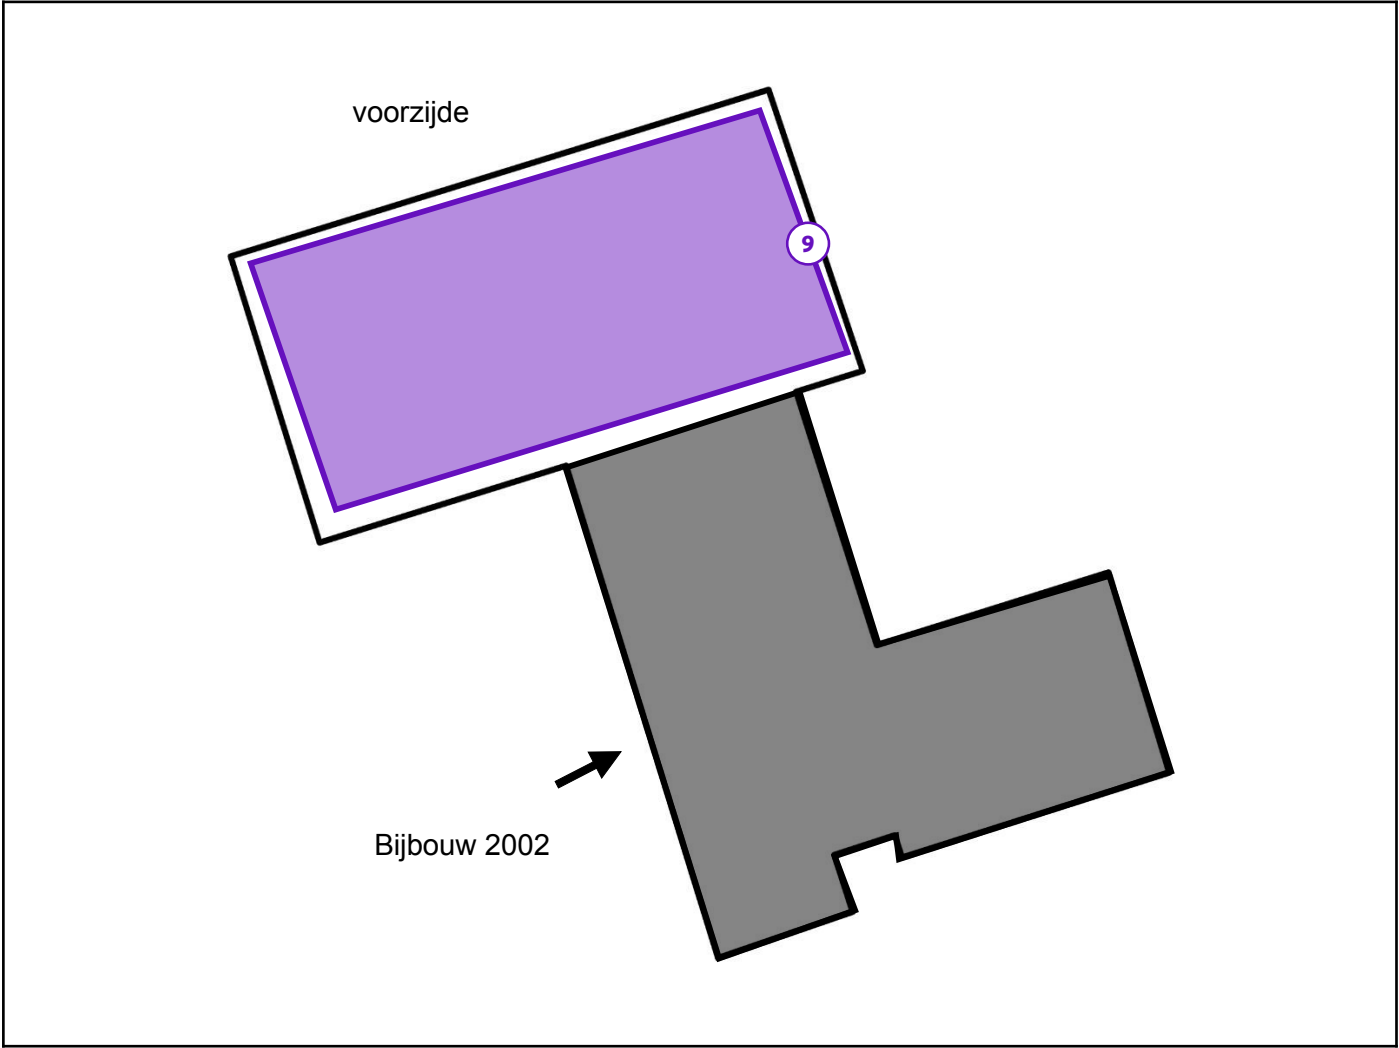
# Plan 1.4: Hoofdgebouw plan kopie

| Beschrijving | Type | Actie |
|---|---|---|
| 9. Dakbedekking woning niet verdacht. | Overige ruimte of materiaal | - |

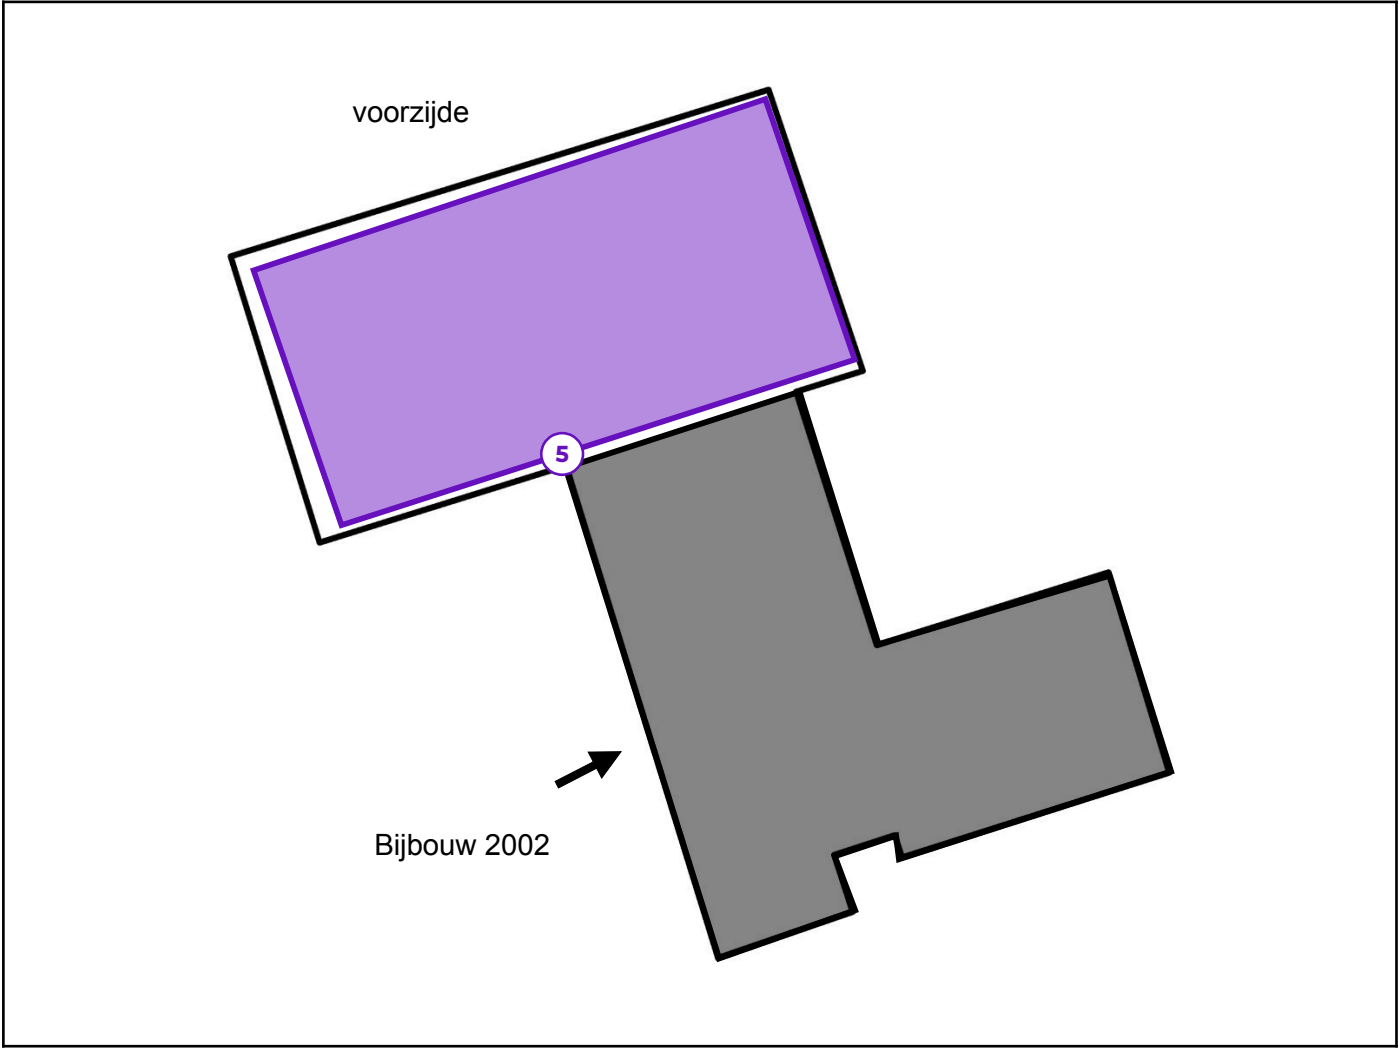
# Plan 1.5: Hoofdgebouw plan kopie kopie

| Beschrijving | Type | Actie |
|---|---|---|
| 5. Onderdak niet verdacht | Overige ruimte of materiaal | - |

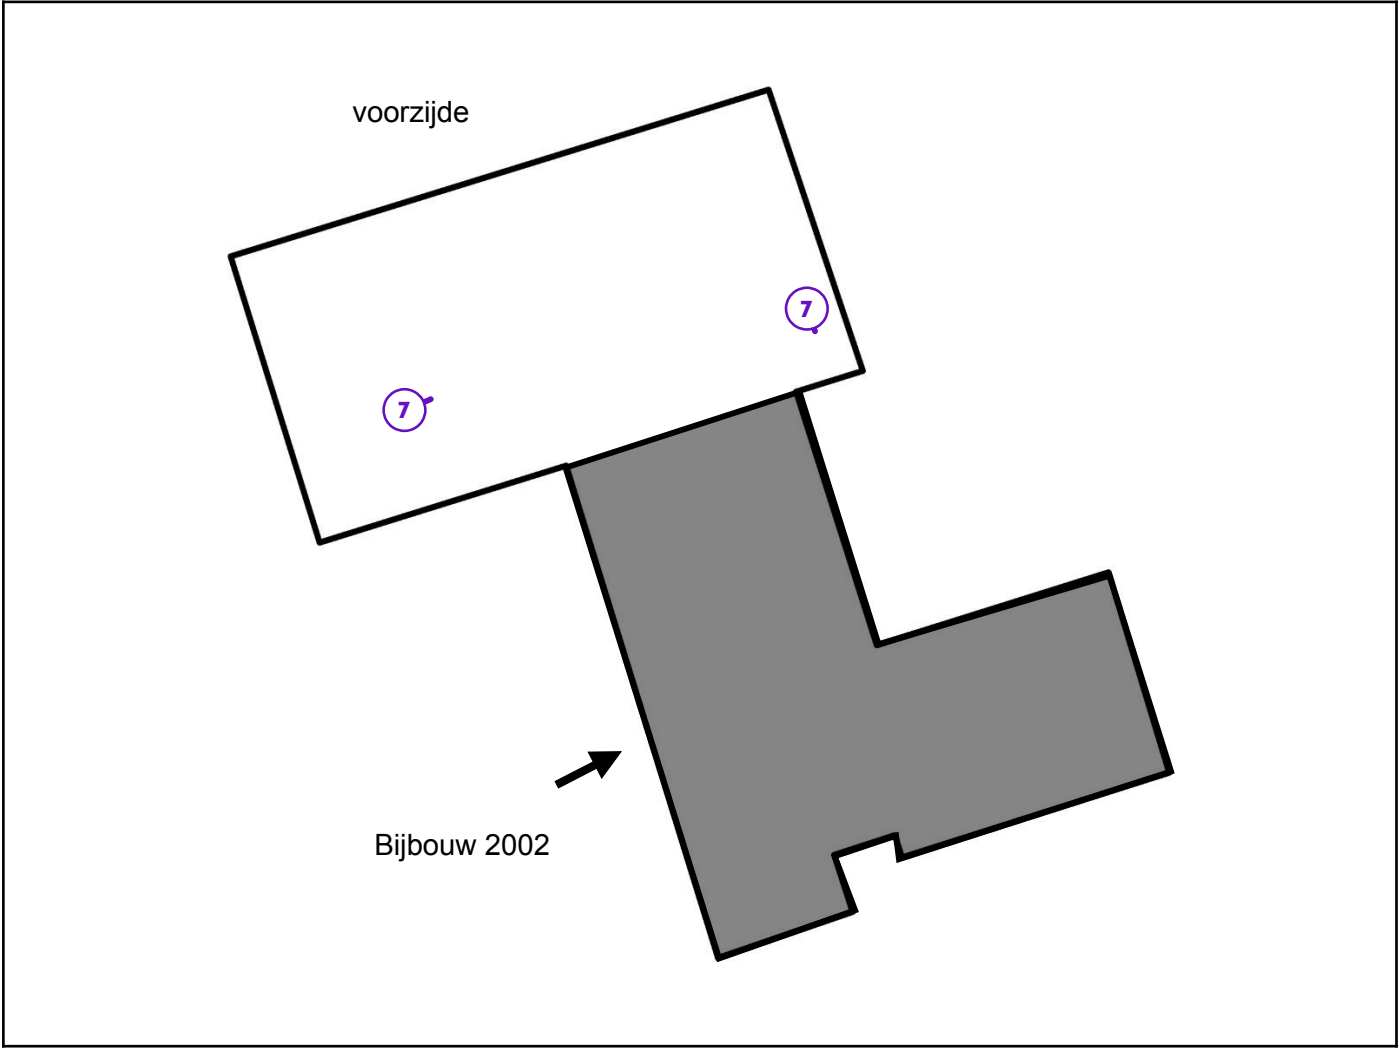
## Plan 1.6: Hoofdgebouw plan kopie kopie kopie

| Beschrijving | Type | Actie |
|---|---|---|
| 7. Schouwbuizen niet verdacht. | Overige ruimte of materiaal | - |

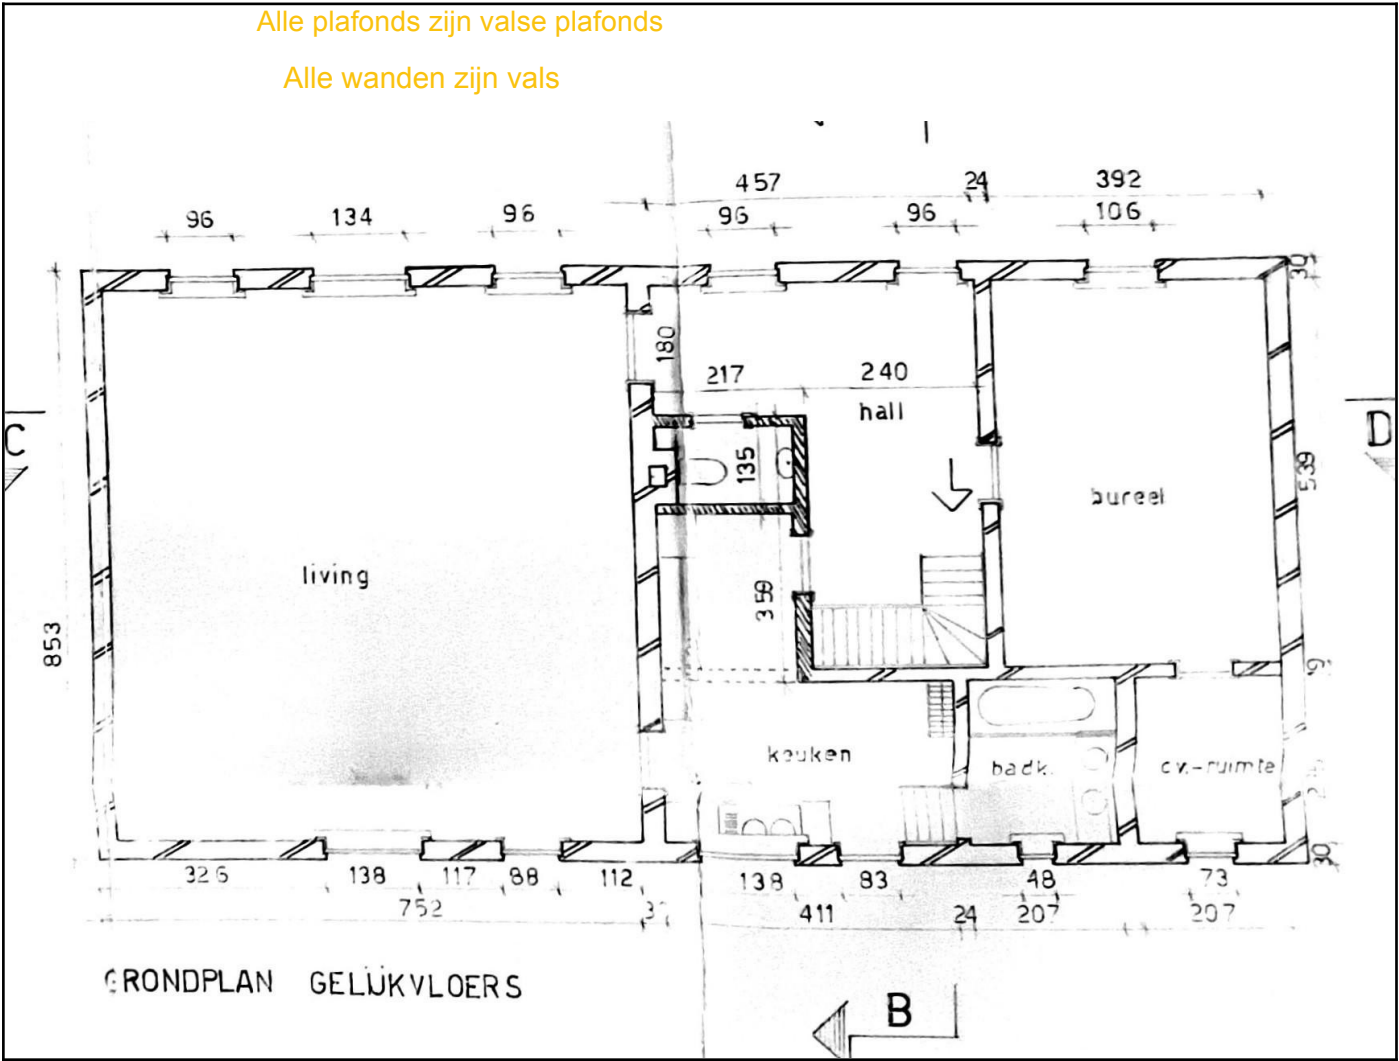
# Plan 1.7: Grondplan gelijkvloers kopie

| Beschrijving | Type | Actie |
|---|---|---|
| 3. Valse wanden | Advies | - |

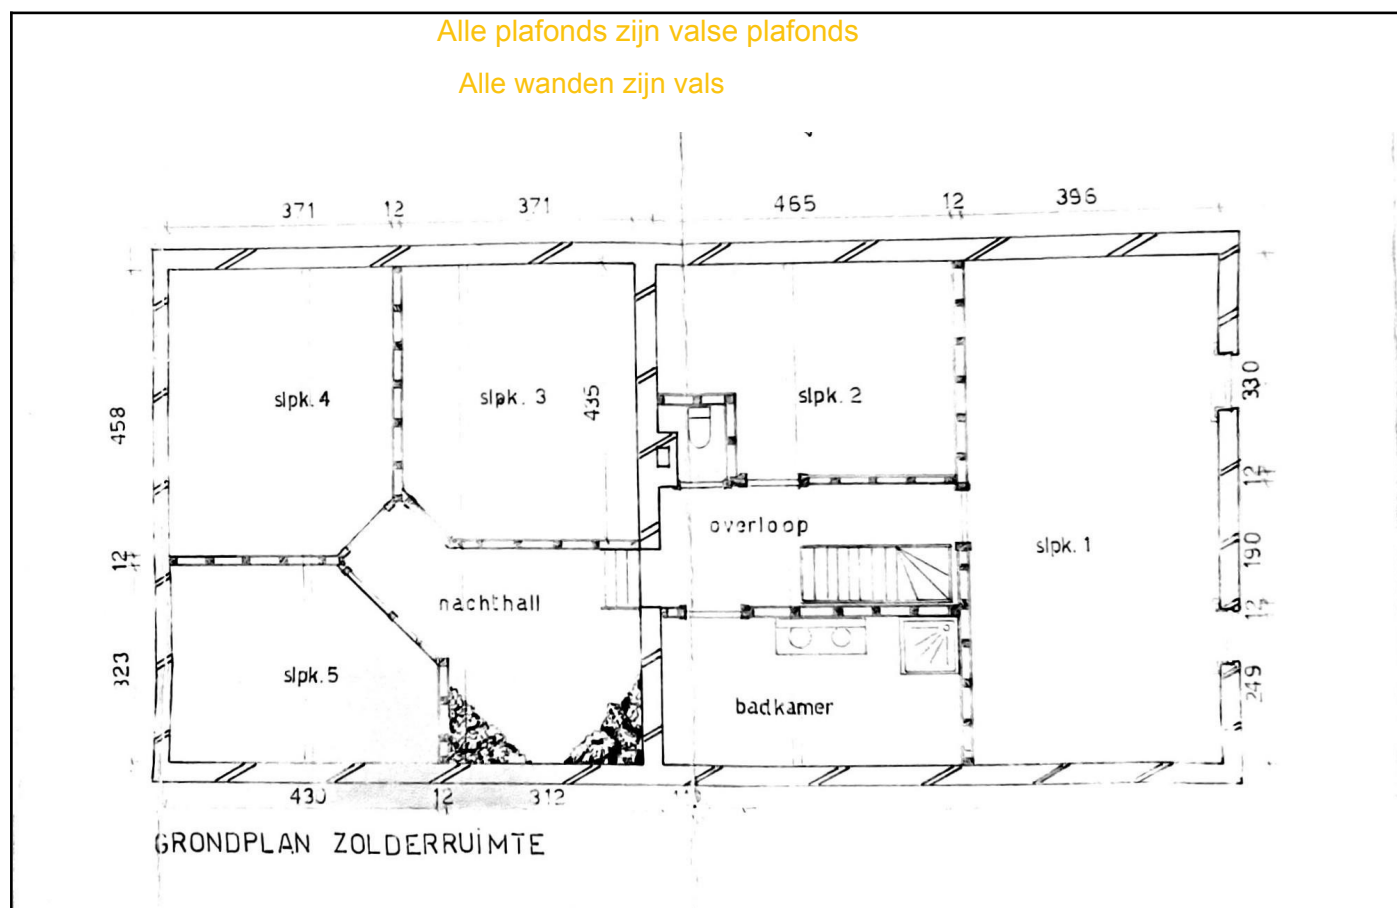
## Plan 1.8: Grondplan verdieping 1 kopie

| Beschrijving | Type | Actie |
|---|---|---|
| 3. Valse wanden | Advies | - |
