Asbestinventarisatetest

Bieststraat 177, 3191 Boortmeerbeek

Attestnummer : 20260703-000238.000

Uitgegeven op : 03.07.2026

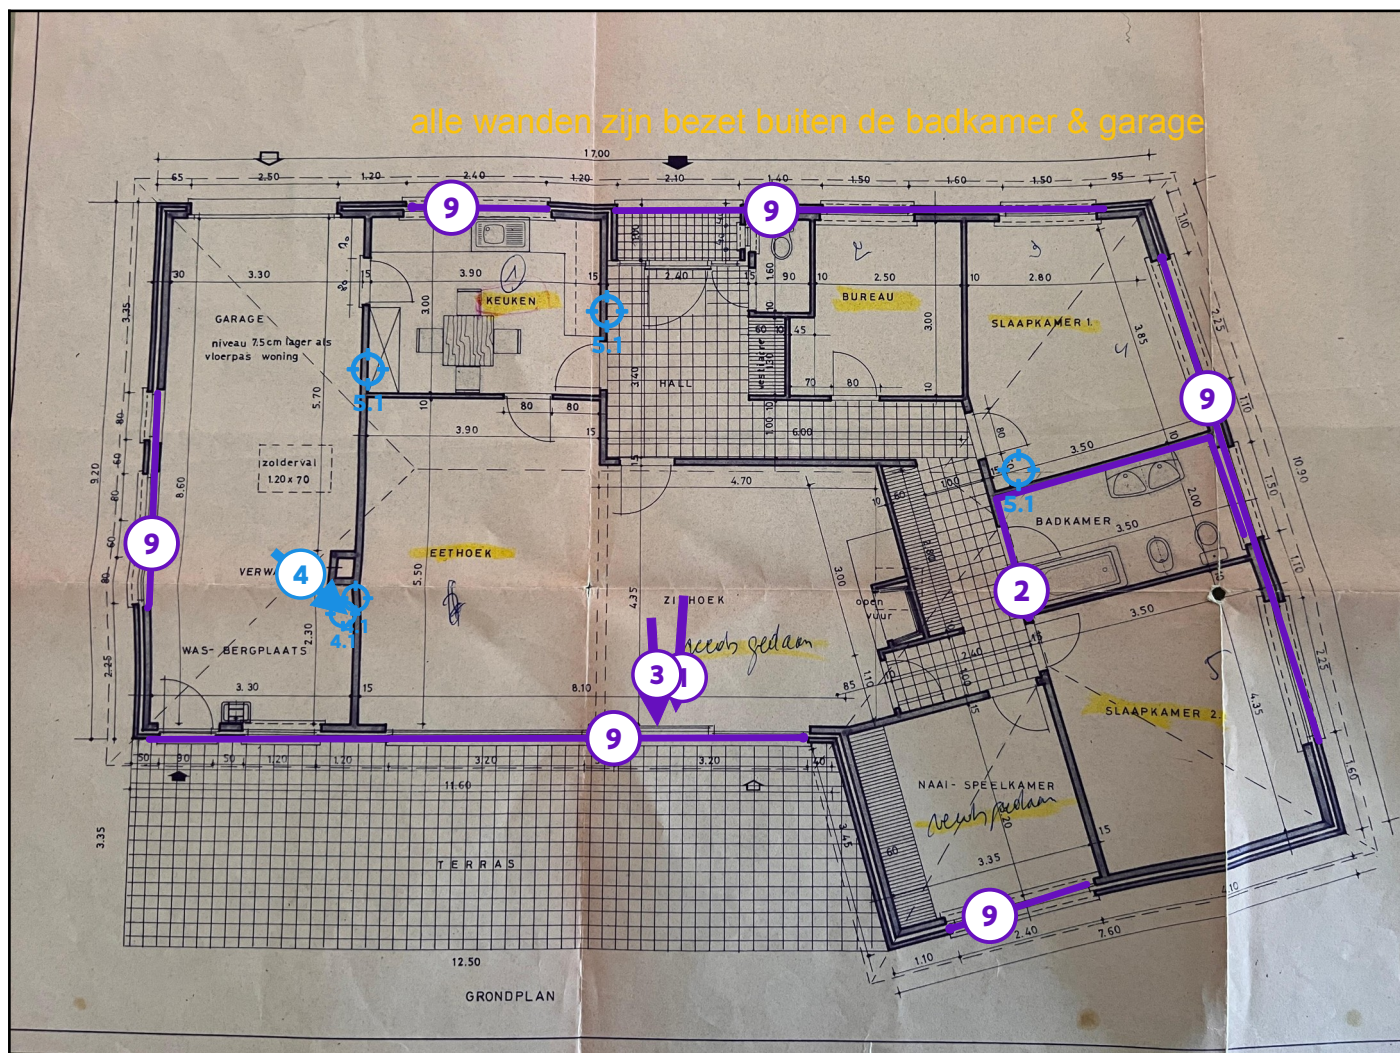
Plan 1.1: Hoofgebouw plan V0

Beschrijving	Type	Actie
1. synthetische koord niet asbestverdacht	Advies	-
2. niet inspecteerbaar zonder het te beschadigen	Advies	-
3. niet inspecteerbaar zonder het te beschadigen	Advies	-
4. thermische isolatie rond de leiding	Geen asbest	-
4.1 Code: 2	Mengmonster	-
5. Pleisterwerk binnenwanden	Geen asbest	-
5.1 Code: 1	Mengmonster	-

9. Afdichtingsmateriaal (mastiek, kit, ...) aan schrijnwerk	Overige ruimte of materiaal	-
---	-----------------------------	---

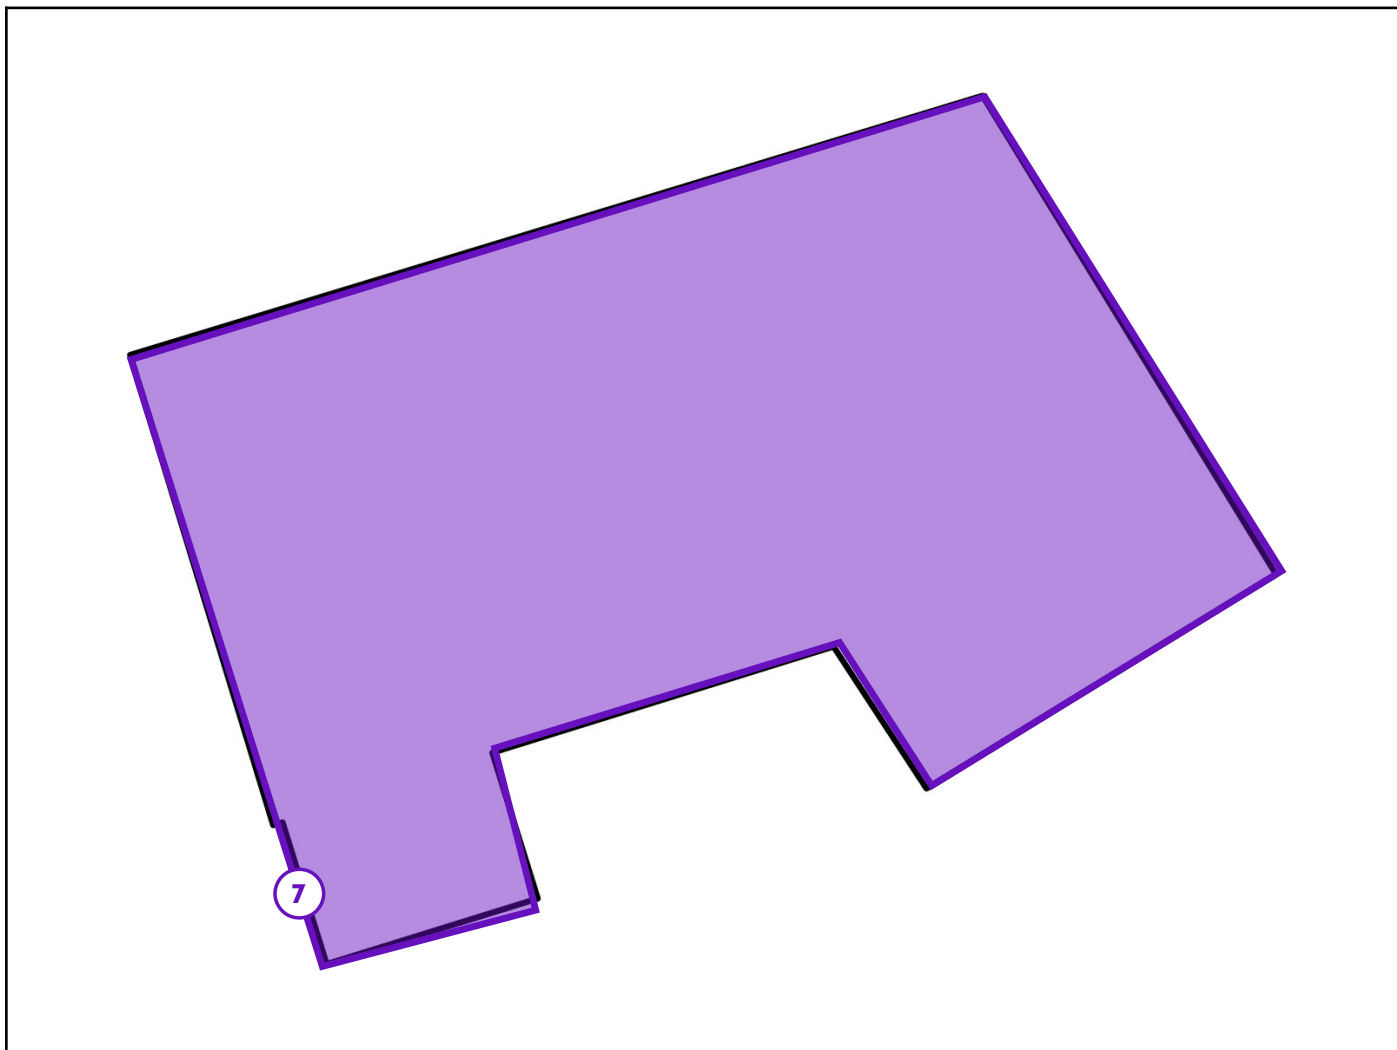
Plan 1.2: Hoofdgebouw plan V1

Beschrijving	Type	Actie
7. Materialen onder de dakbedekking (onderdak, ...)	Overige ruimte of materiaal	-
