Asbestinventarisatetest

Pijnbroekstraat 75, 1600 Sint-Pieters-Leeuw

Attestnummer : 20260703-000376.000

Uitgegeven op : 03.07.2026

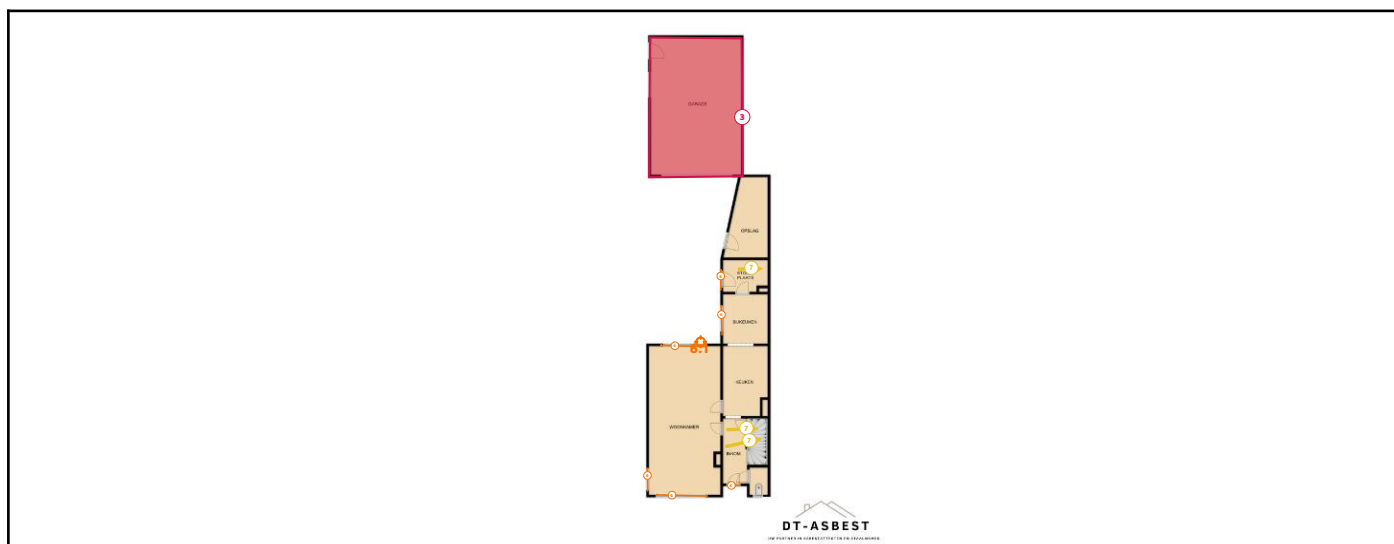
Plan 1.2: Plan glv

Beschrijving	Type	Actie
3. Golfplaat dak	Asbestmateriaal	Dringend verwijderen
6. Mastiek rond buitenschrijnwerk en tussen glasplaten.	Asbestmateriaal	Verwijderen
6.1 Code: PM02	Puntmonster	-
7. Bakeliet schakelmateriaal	Asbestmateriaal	Zorgvuldig beheren

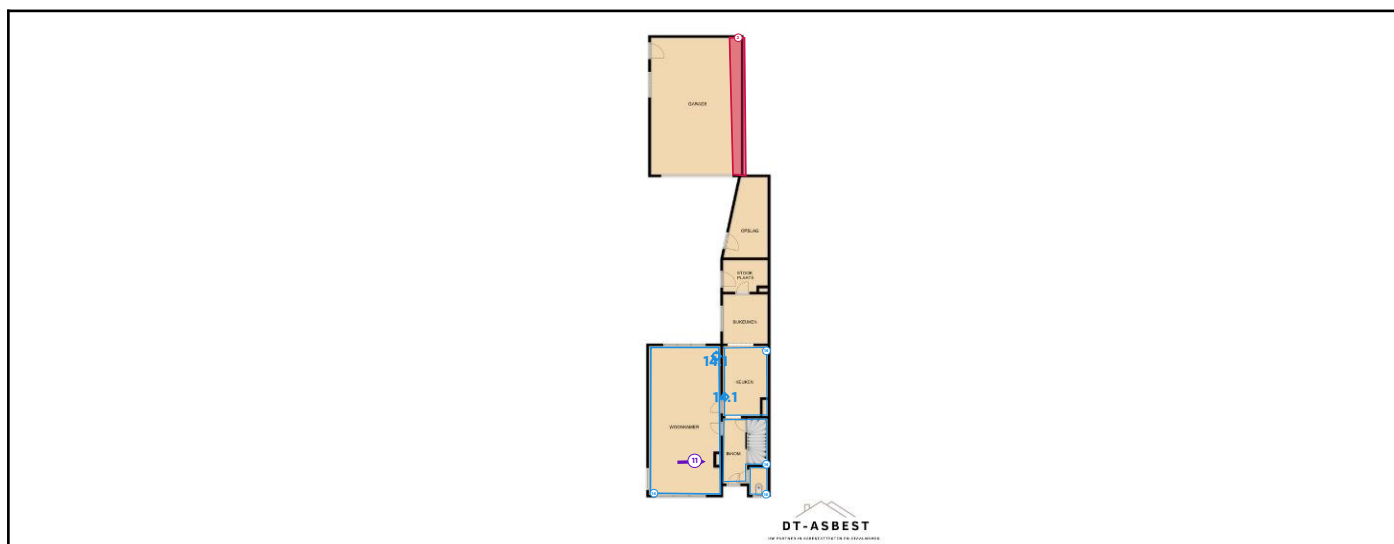
Plan 1.3: Plan glv

Beschrijving	Type	Actie
2. mos op asbestdaken	Asbestmateriaal	Dringend verwijderen
11. Kachelkoord	Advies	-
14. Pleisterwerk muren	Geen asbest	-
14.1 Code: MM01	Mengmonster	-

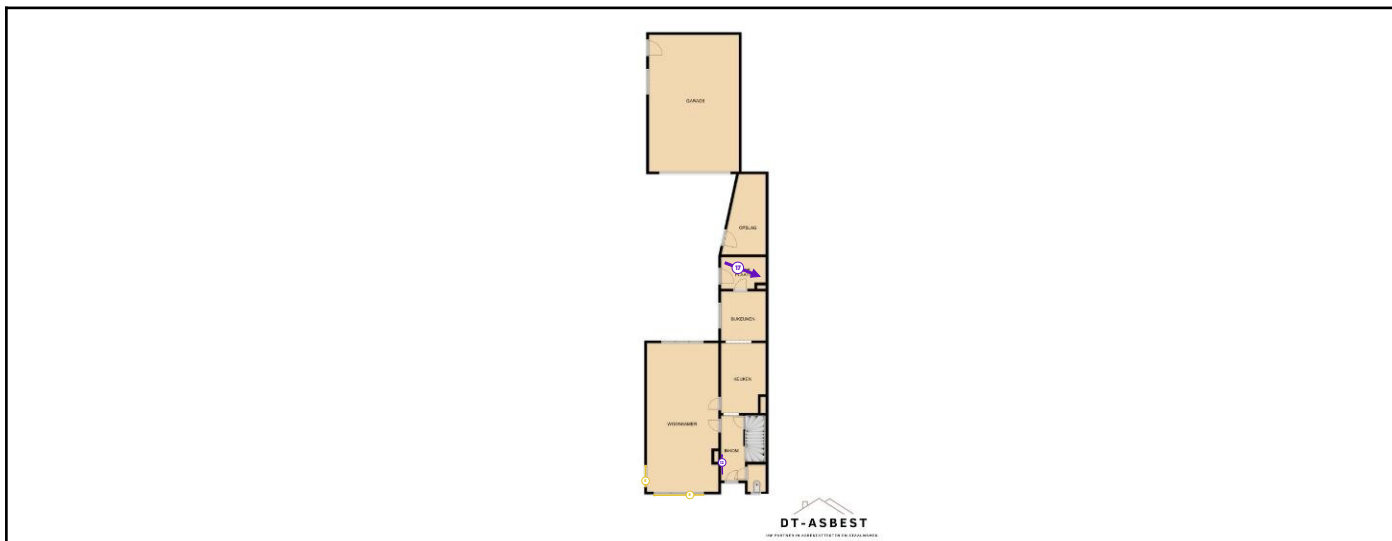
Plan 1.4: Plan glv

Beschrijving	Type	Actie
8. Glassal plaat	Asbestmateriaal	Zorgvuldig beheren
12. Radiatoren	Advies	-
17. Stook installatie	Overige ruimte of materiaal	-

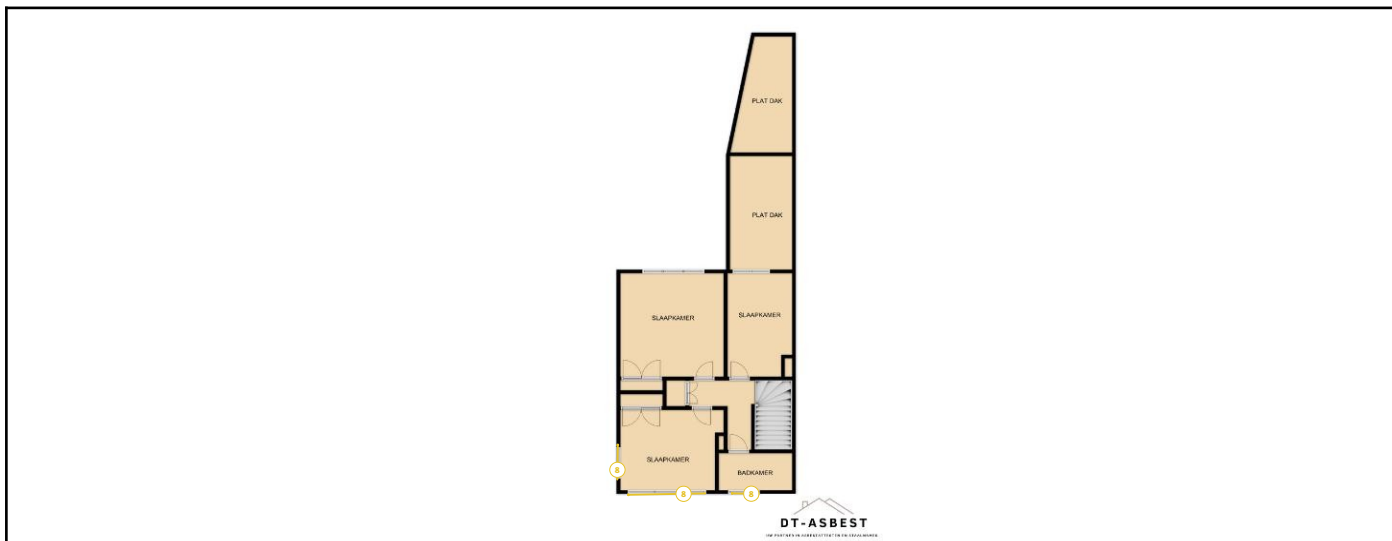
Plan 1.6: Plan v1

Beschrijving	Type	Actie
8. Glassal plaat	Asbestmateriaal	Zorgvuldig beheren

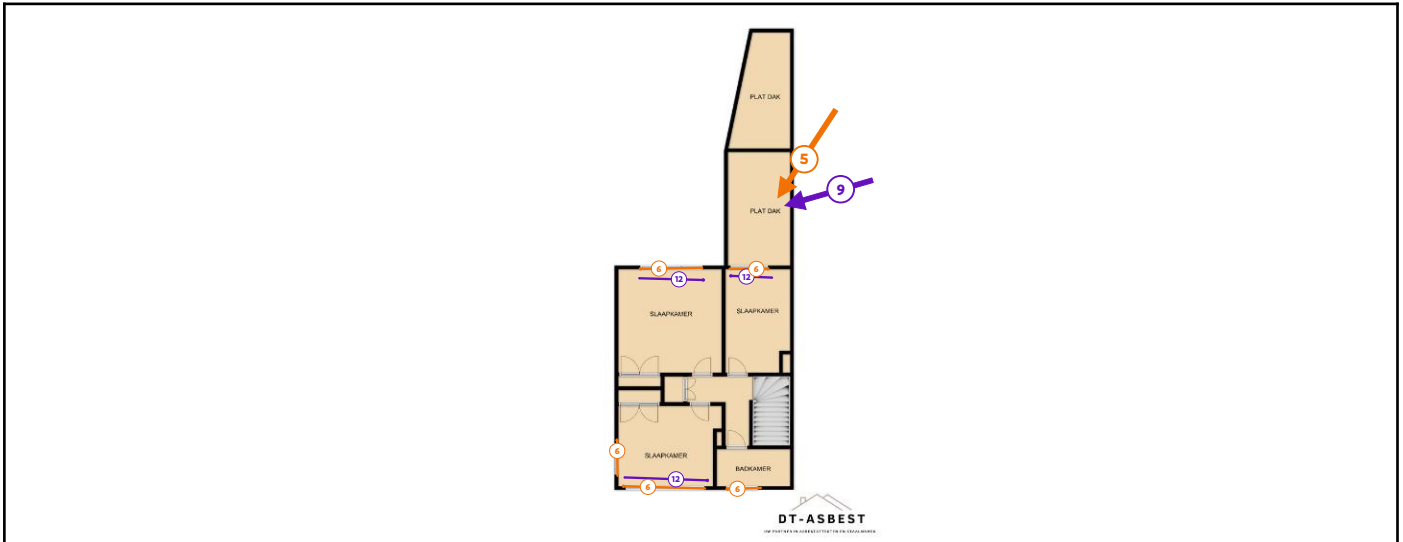
Plan 1.10: Plan v1

Beschrijving	Type	Actie
5. schouw in asbestcement	Asbestmateriaal	Verwijderen
6. Mastiek rond buitenschrijnwerk en tussen glasplaten.	Asbestmateriaal	Verwijderen
9. Schouw	Beperking	-
12. Radiatoren	Advies	-

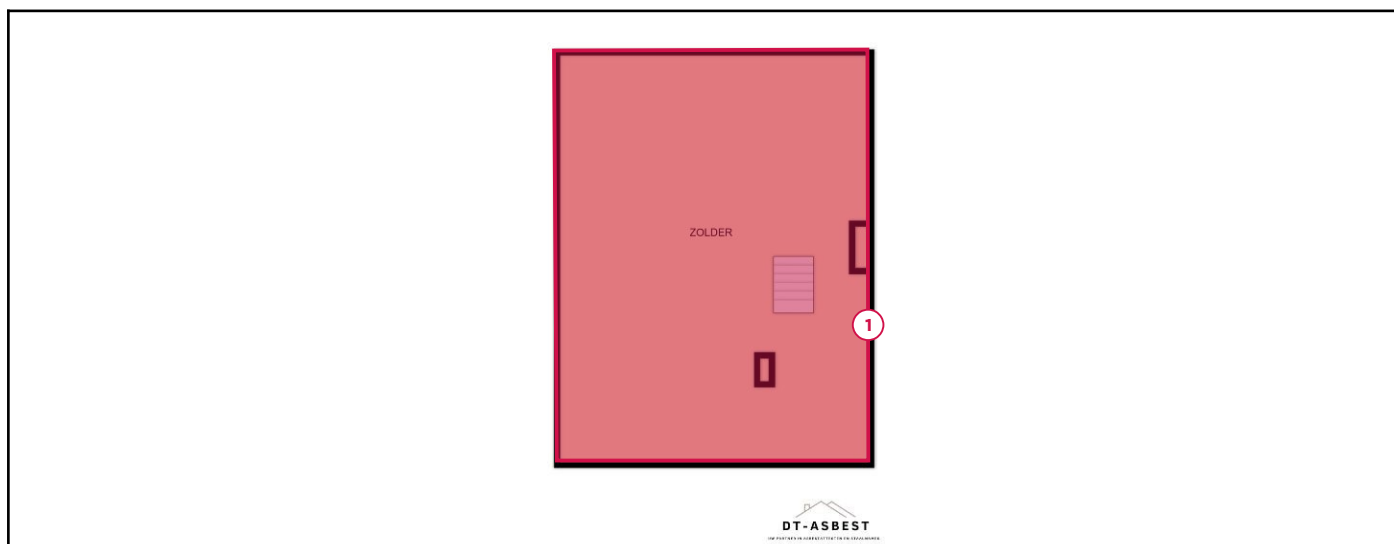
Plan 1.11: Plan zolder

Beschrijving	Type	Actie
1. Dakbedekking woning	Asbestmateriaal	Dringend verwijderen

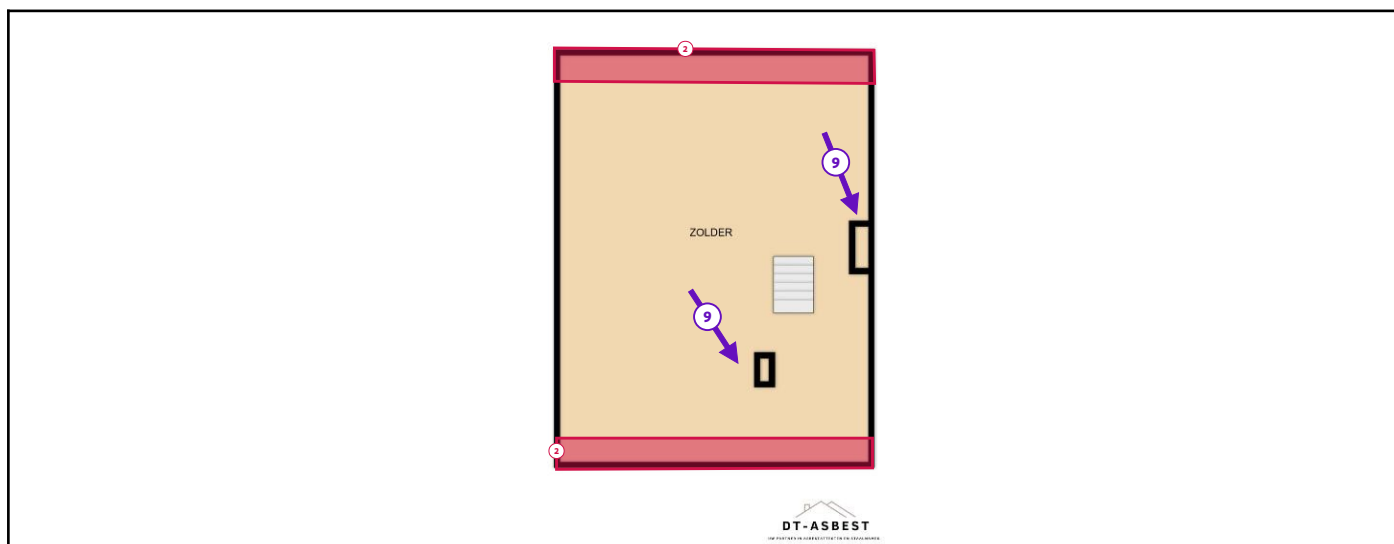
Plan 1.12: Plan zolder

Beschrijving	Type	Actie
2. mos op asbestdaken	Asbestmateriaal	Dringend verwijderen
9. Schouw	Beperking	-

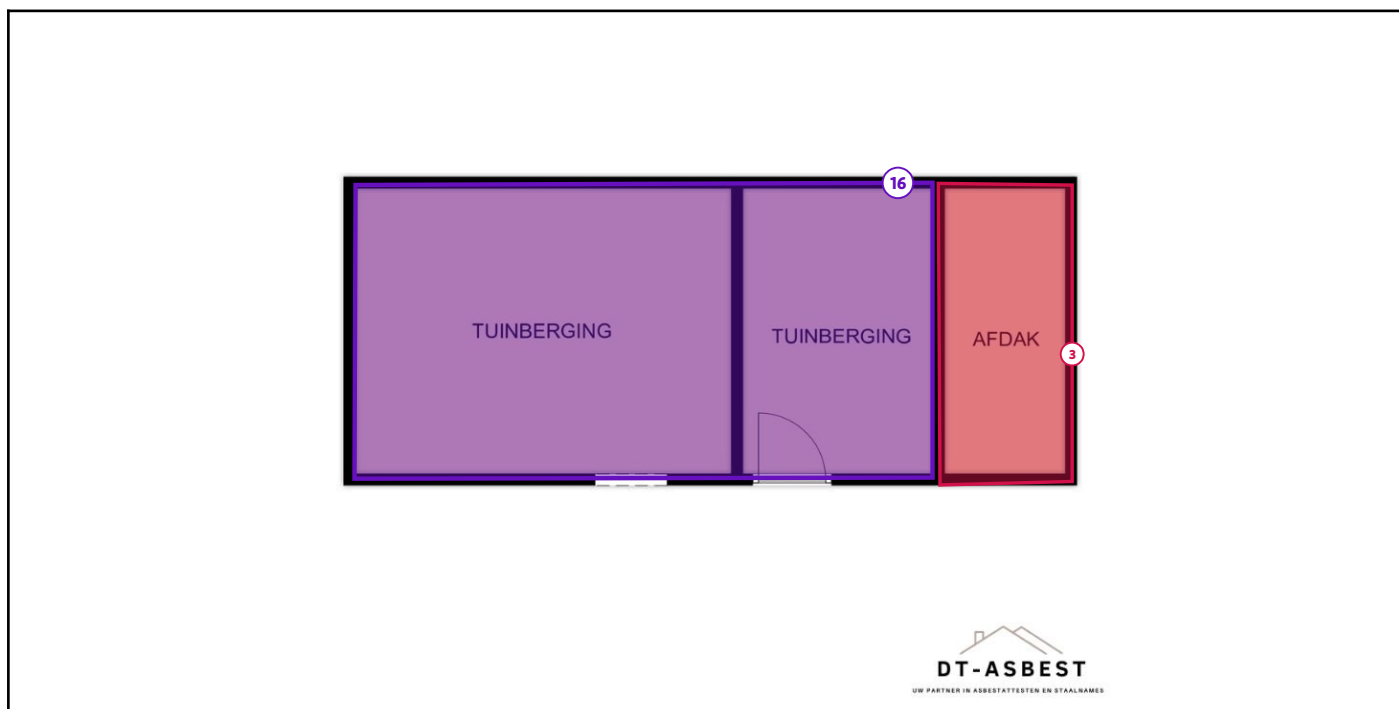
Plan 2.1: Plan tuinberging

Beschrijving	Type	Actie
3. Golfplaat dak	Asbestmateriaal	Dringend verwijderen
16. Dak tuinberging	Overige ruimte of materiaal	-

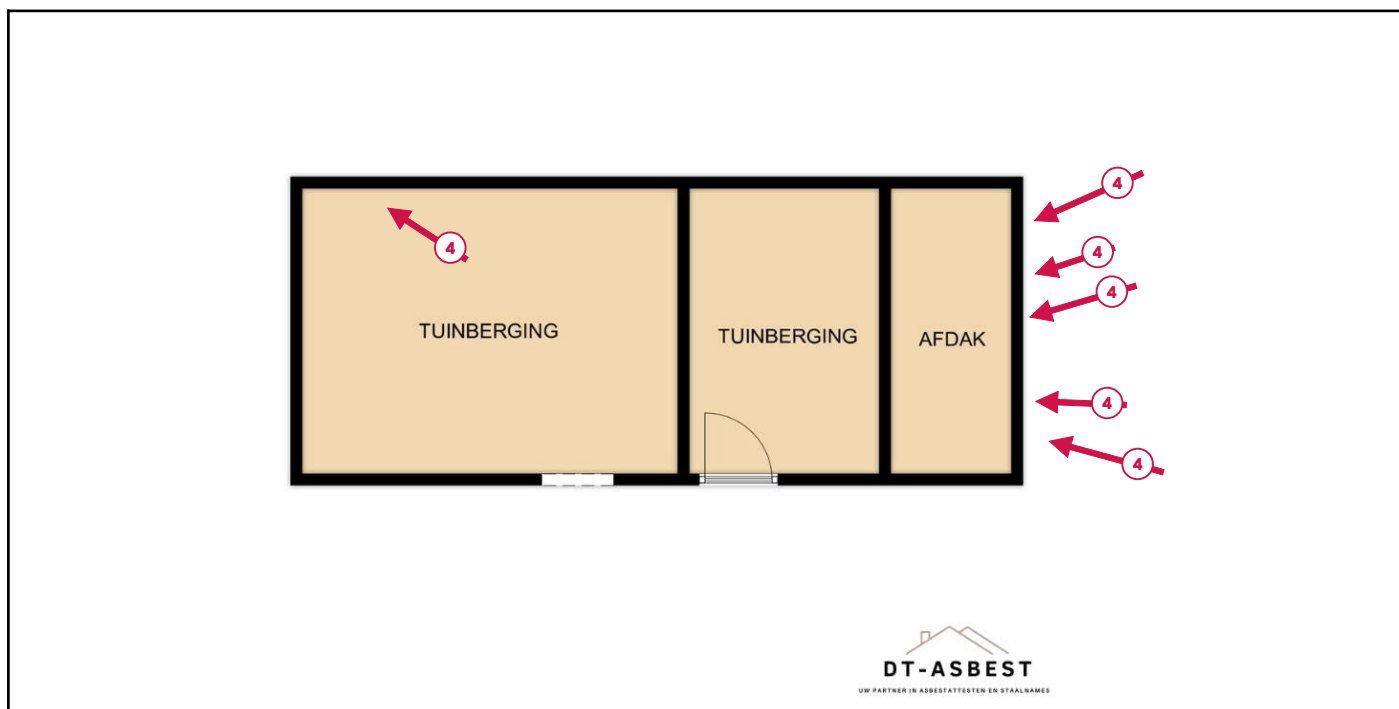
Plan 2.2: Plan tuinberging

Beschrijving	Type	Actie
4. Golfplaat	Asbestmateriaal	Dringend verwijderen
