Asbestinventarisatetest

Arendonckstraat 12, 2800 Mechelen

Attestnummer : 20260403-000274.000

Uitgegeven op : 03.04.2026

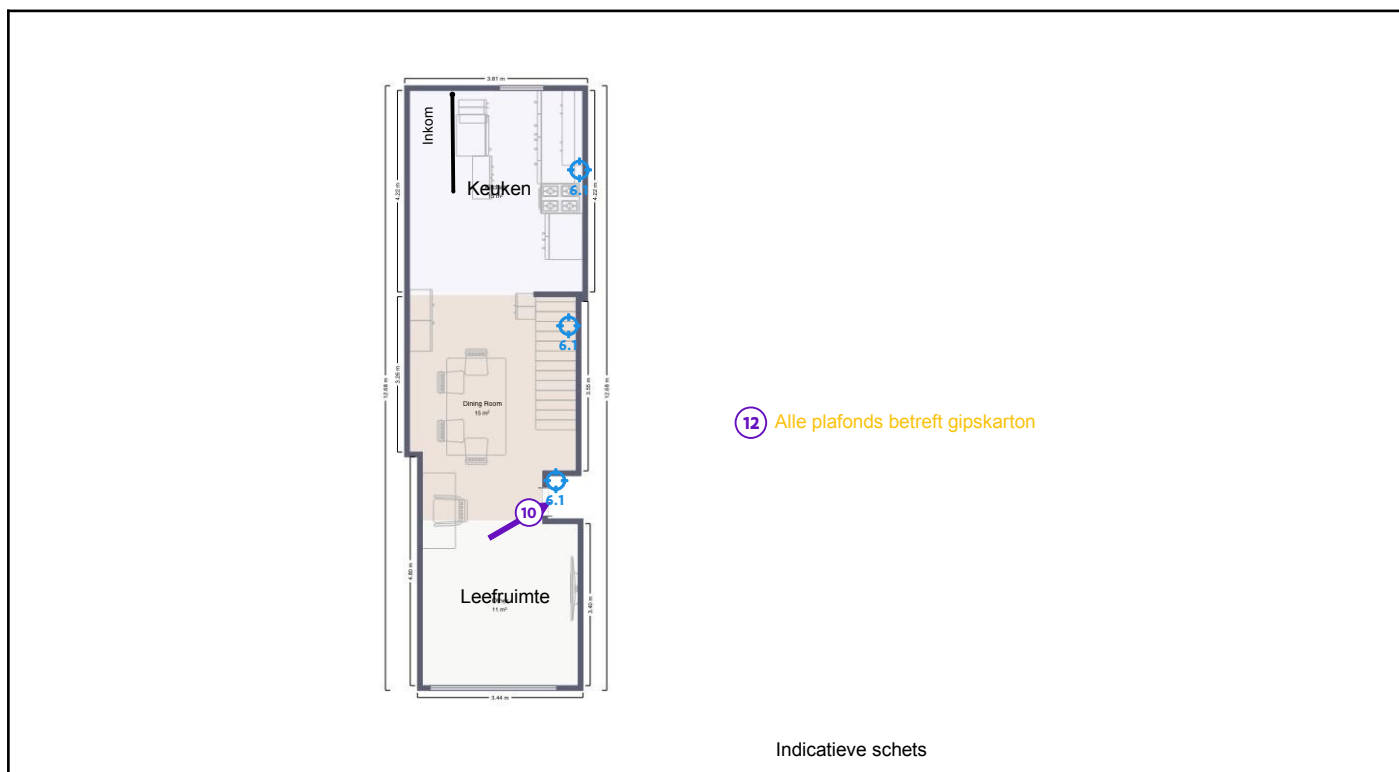
Plan 1.2: Gelijkvloers

Beschrijving	Type	Actie
6. Pleisterwerk wanden	Geen asbest	-
6.1 Code: 12.1	Mengmonster	-
10. Verwarmingsketel Junkers	Overige ruimte of materiaal	-
12. Gipskarton plafonds	Overige ruimte of materiaal	-

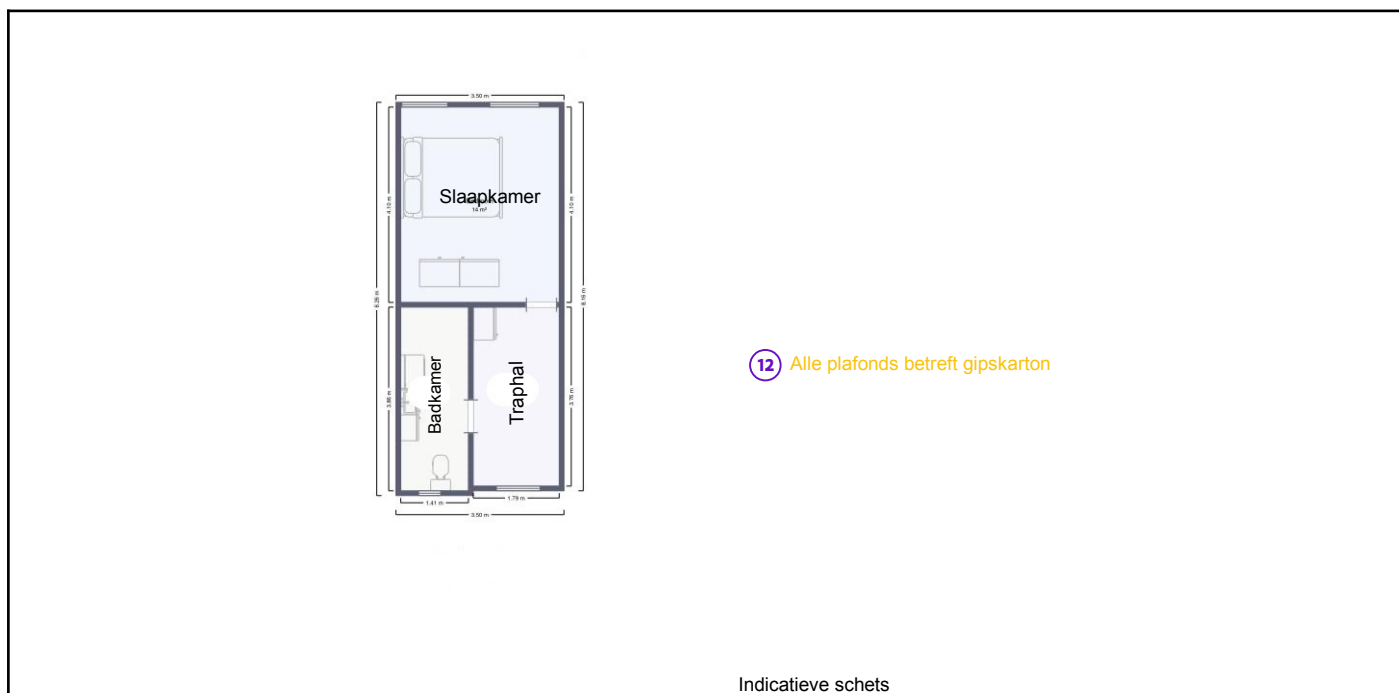
Plan 1.3: 1e verdiep

Beschrijving	Type	Actie
12. Gipskarton plafonds	Overige ruimte of materiaal	-

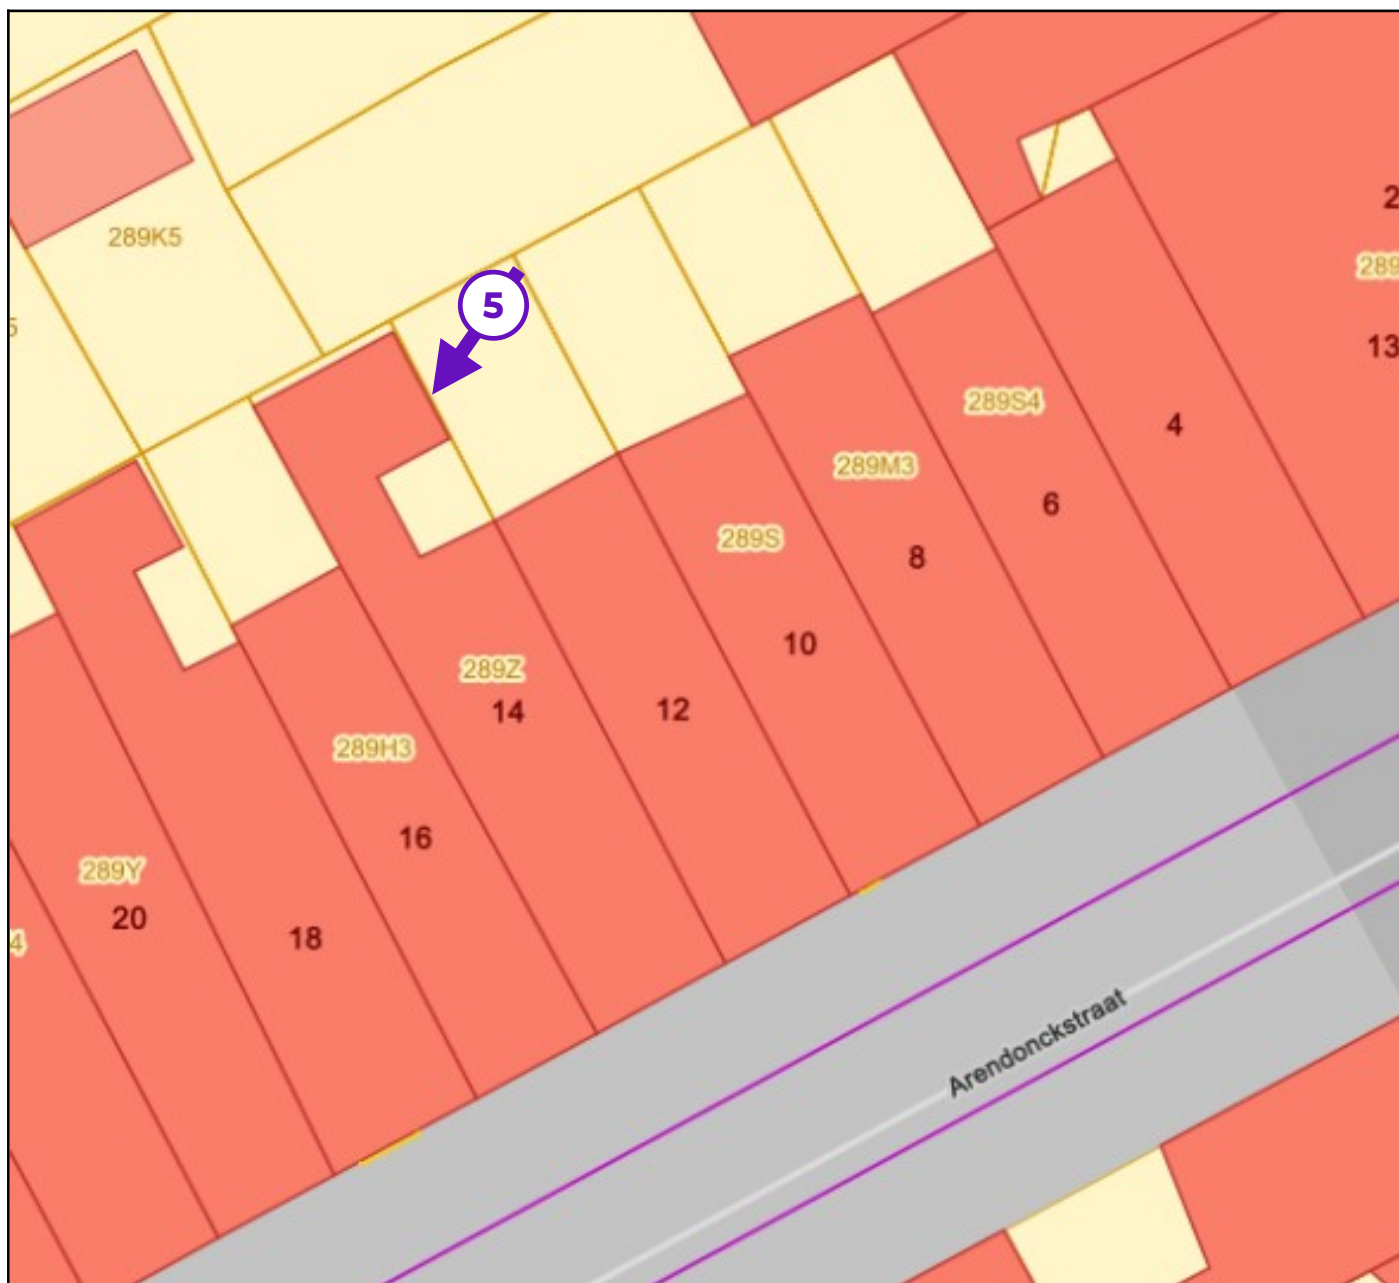
Plan 2.1: Vaststellingen buiten de constructies

Beschrijving	Type	Actie
5. Golfplaten buren	Advies	-

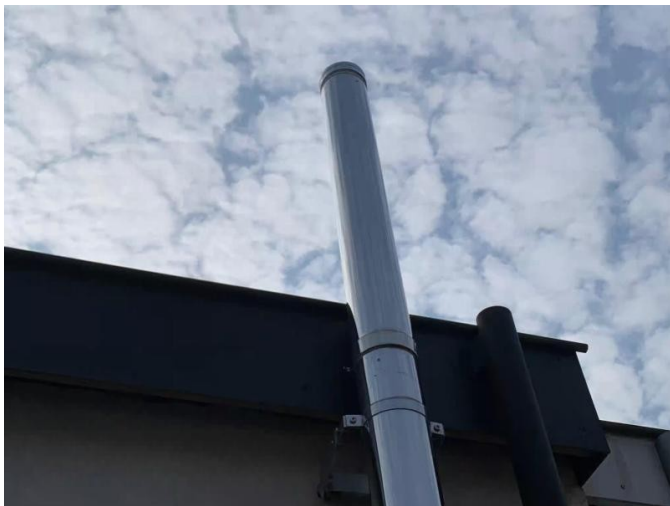
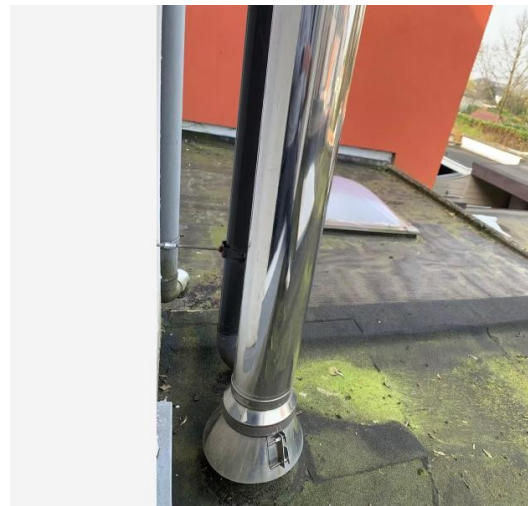
Beschrijving	Notitie	Terug te vinden op plannen
Fiche 7: Rookafvoer	Het rookgaskanaal van de stookketel (Junkers) is niet asbestverdacht.	-
Fiche 8: Rookafvoer	Het rookgaskanaal (zichtbaar deel) is niet asbestverdacht.	-
Fiche 9: Kit aan buitenschrijnwerk	De kit aan het buitenschrijnwerk is niet asbestverdacht (zowel tussen glas en kader als tussen kader en gevel)	-
Fiche 10: Verwarmingsketel Junkers	De stookketel (Junkers) is op basis van de beschikbare informatie te recent en bijgevolg niet asbestverdacht.	Plan 1.2: Gelijkvloers
Fiche 11: Dakpannen	Op het hoofddak liggen dakpannen, deze zijn niet asbestverdacht.	Plan 1.5: Daken
