Asbestinventarisatetest

Sloesveldstraat 65, 1560 Hoeilaart

Attestnummer : 20260704-000012.000

Uitgegeven op : 04.07.2026

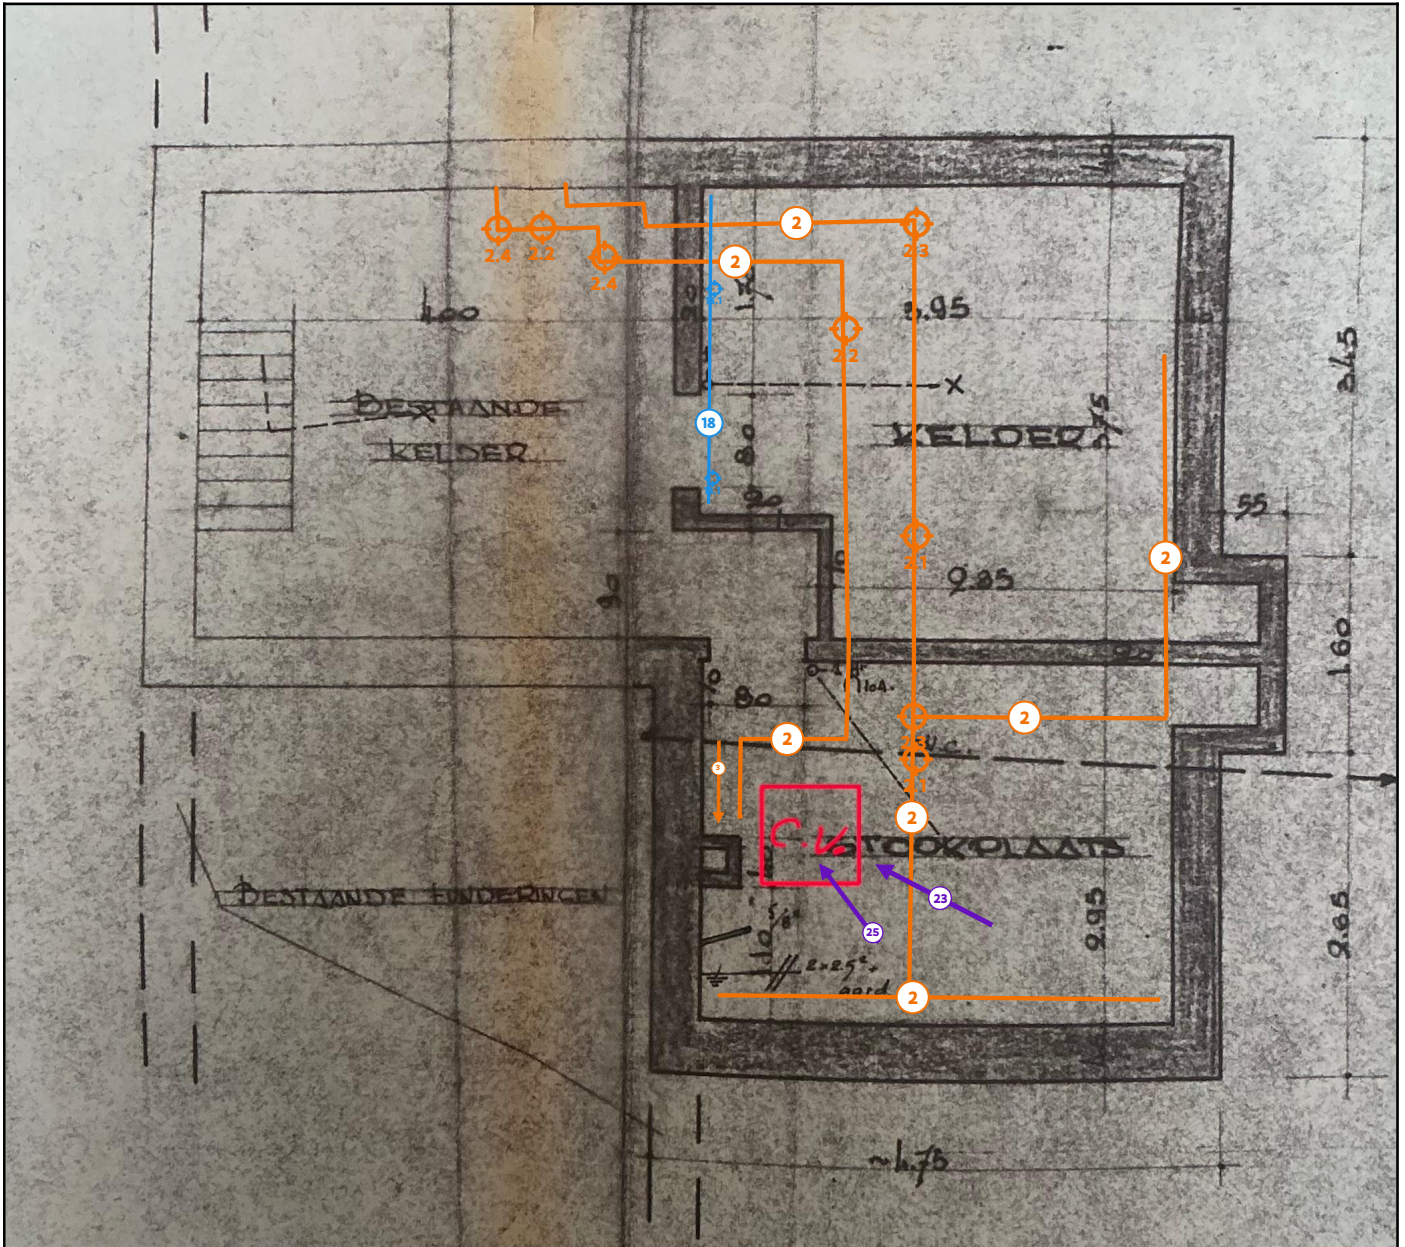
Plan 1.1: Kelder

Beschrijving	Type	Actie
2. Leidingisolatie - Gips	Asbestmateriaal	Verwijderen
2.1 Code: M04	Mengmonster	-
2.2 Code: M05	Mengmonster	-
2.3 Code: M06	Mengmonster	-

2.4 Code: M07	Mengmonster	-
3. Roetluik	Asbestmateriaal	Verwijderen
18. Cementering binnen	Geen asbest	-
18.1 Code: M12	Mengmonster	-
23. Materialen aan de stookketel(dichtingen, isol mat,...) niet verdacht	Overige ruimte of materiaal	-
25. Rookgaskanalen - niet verdacht	Overige ruimte of materiaal	-

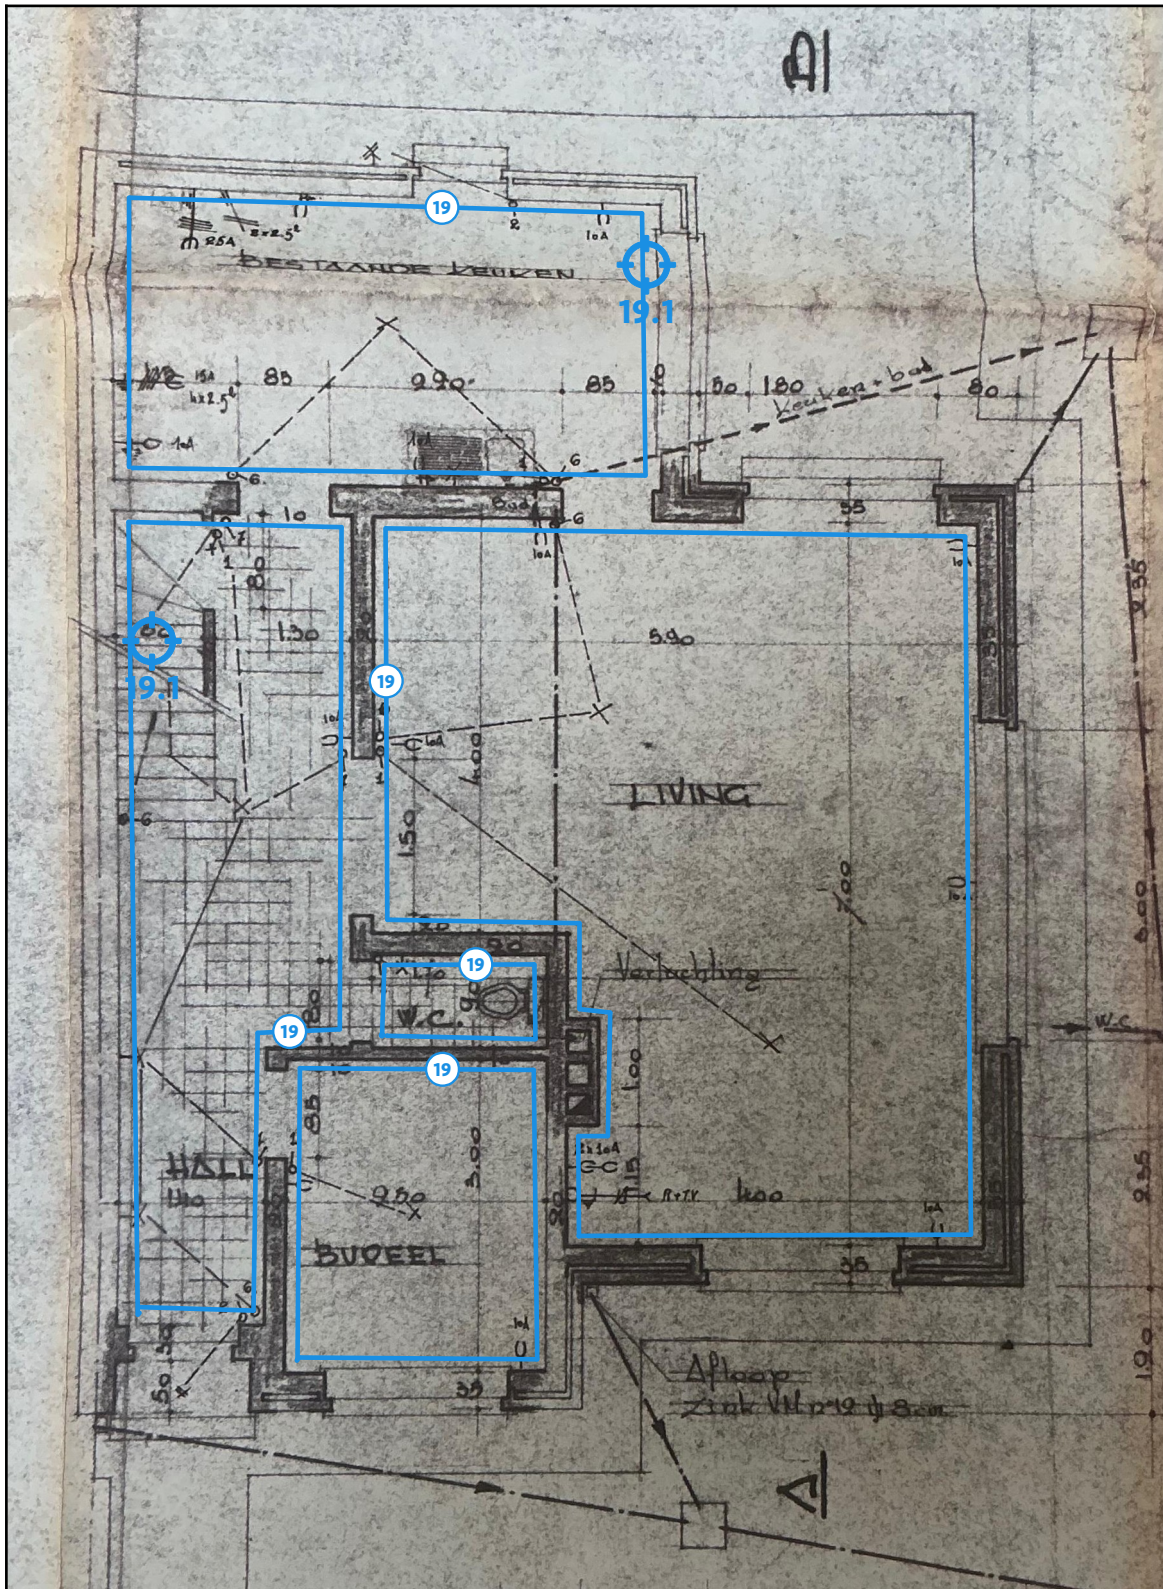
Plan 1.2: Gelijkvloers

19. Pleisterwerk wanden	Geen asbest	-
19.1 Code: M01	Mengmonster	-

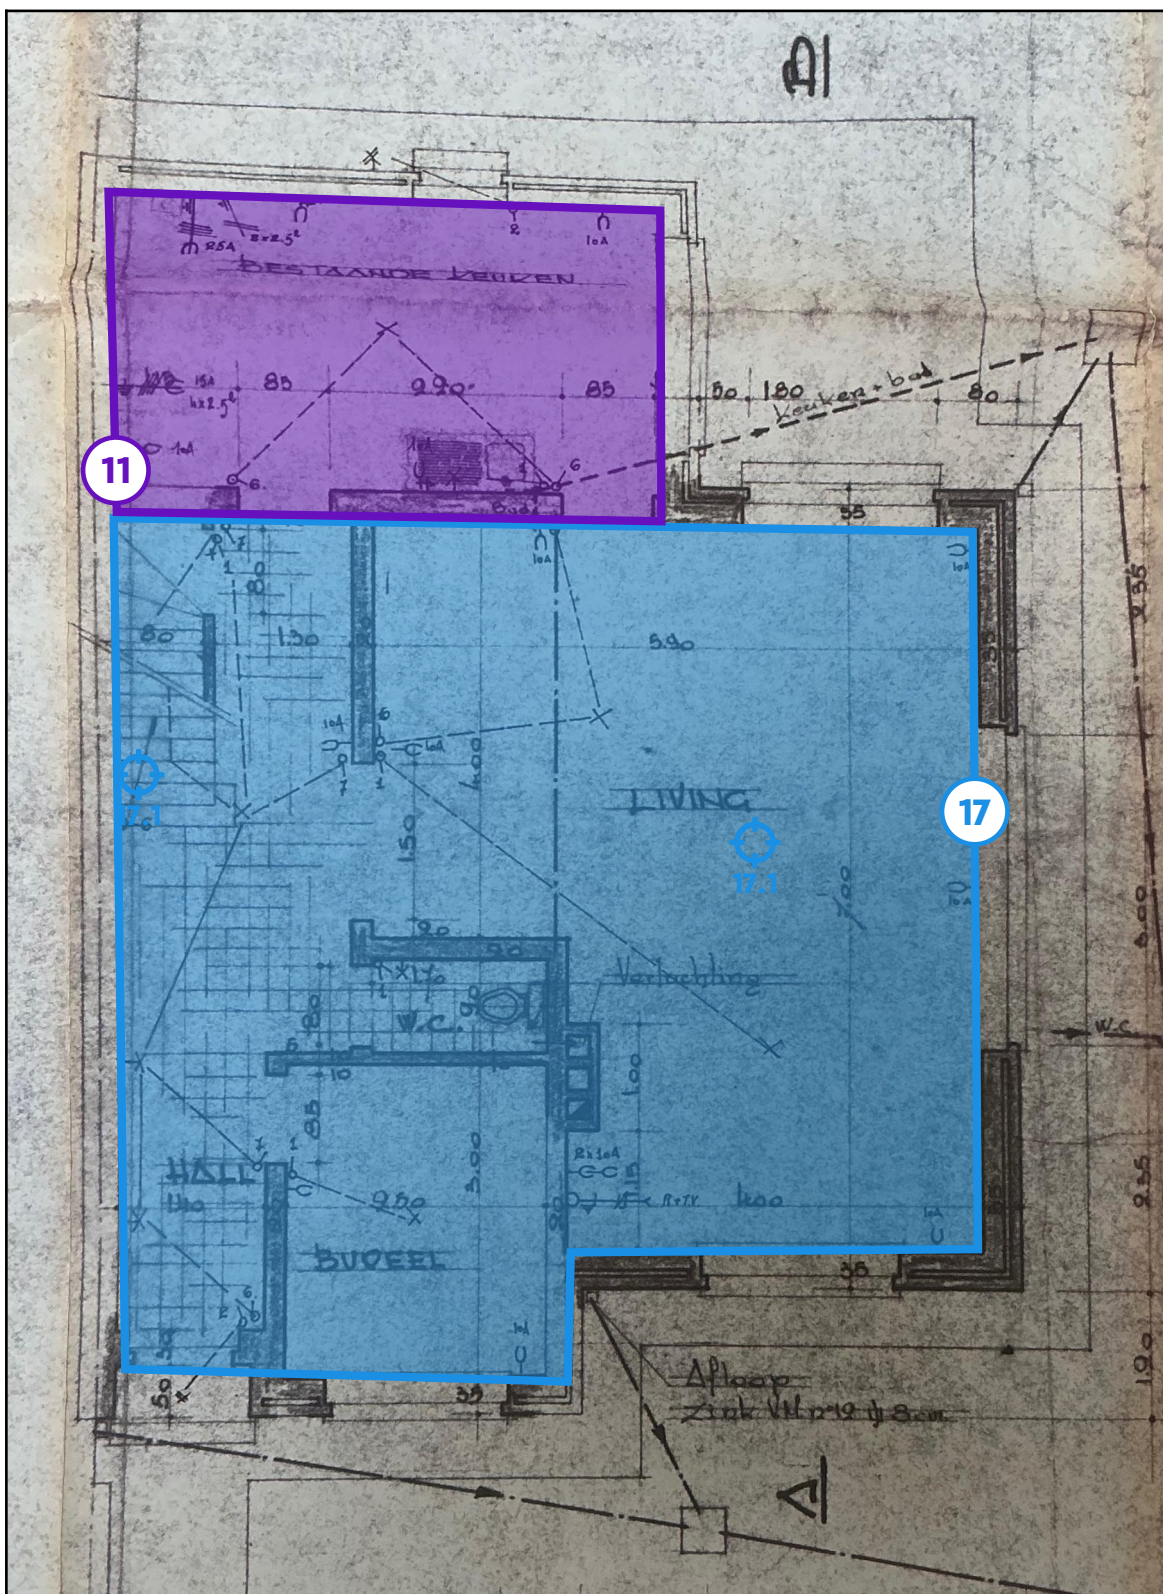
Plan 1.3: Gelijkvloers

11. Plafondafwerking in gipskarton/hout/pvc	Advies	-
17. Pleisterwerk plafonds	Geen asbest	-
17.1 Code: M02	Mengmonster	-

4. Bakeliet schakelmateriaal	Asbestmateriaal	Verwijderen
12. Sierlijst plafond piepschuim	Advies	-
13. Tegellijm achter wandtegels & plinten	Advies	-
26. Afkitting ramen siliconen	Overige ruimte of materiaal	-

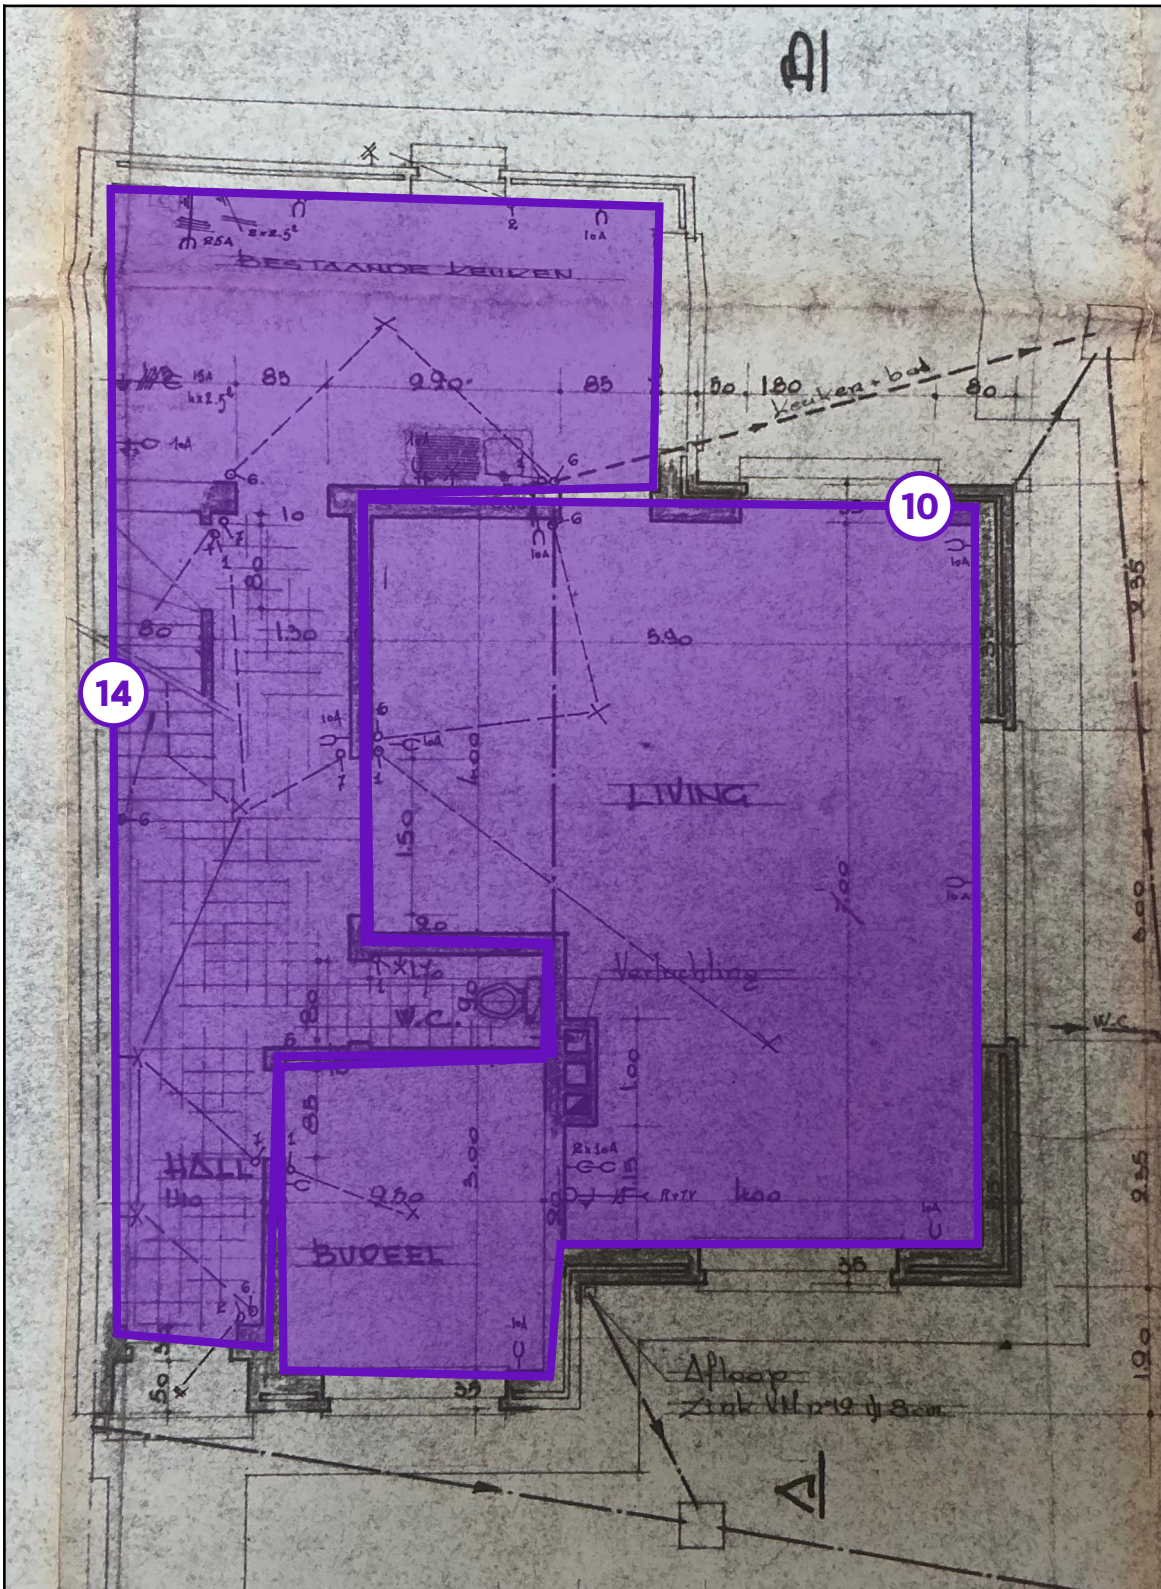
Plan 1.5: Gelijkvloers

10. Vloerbekleding - Niet verdacht	Advies	-
14. Tegellijm onder vloertegels	Advies	-

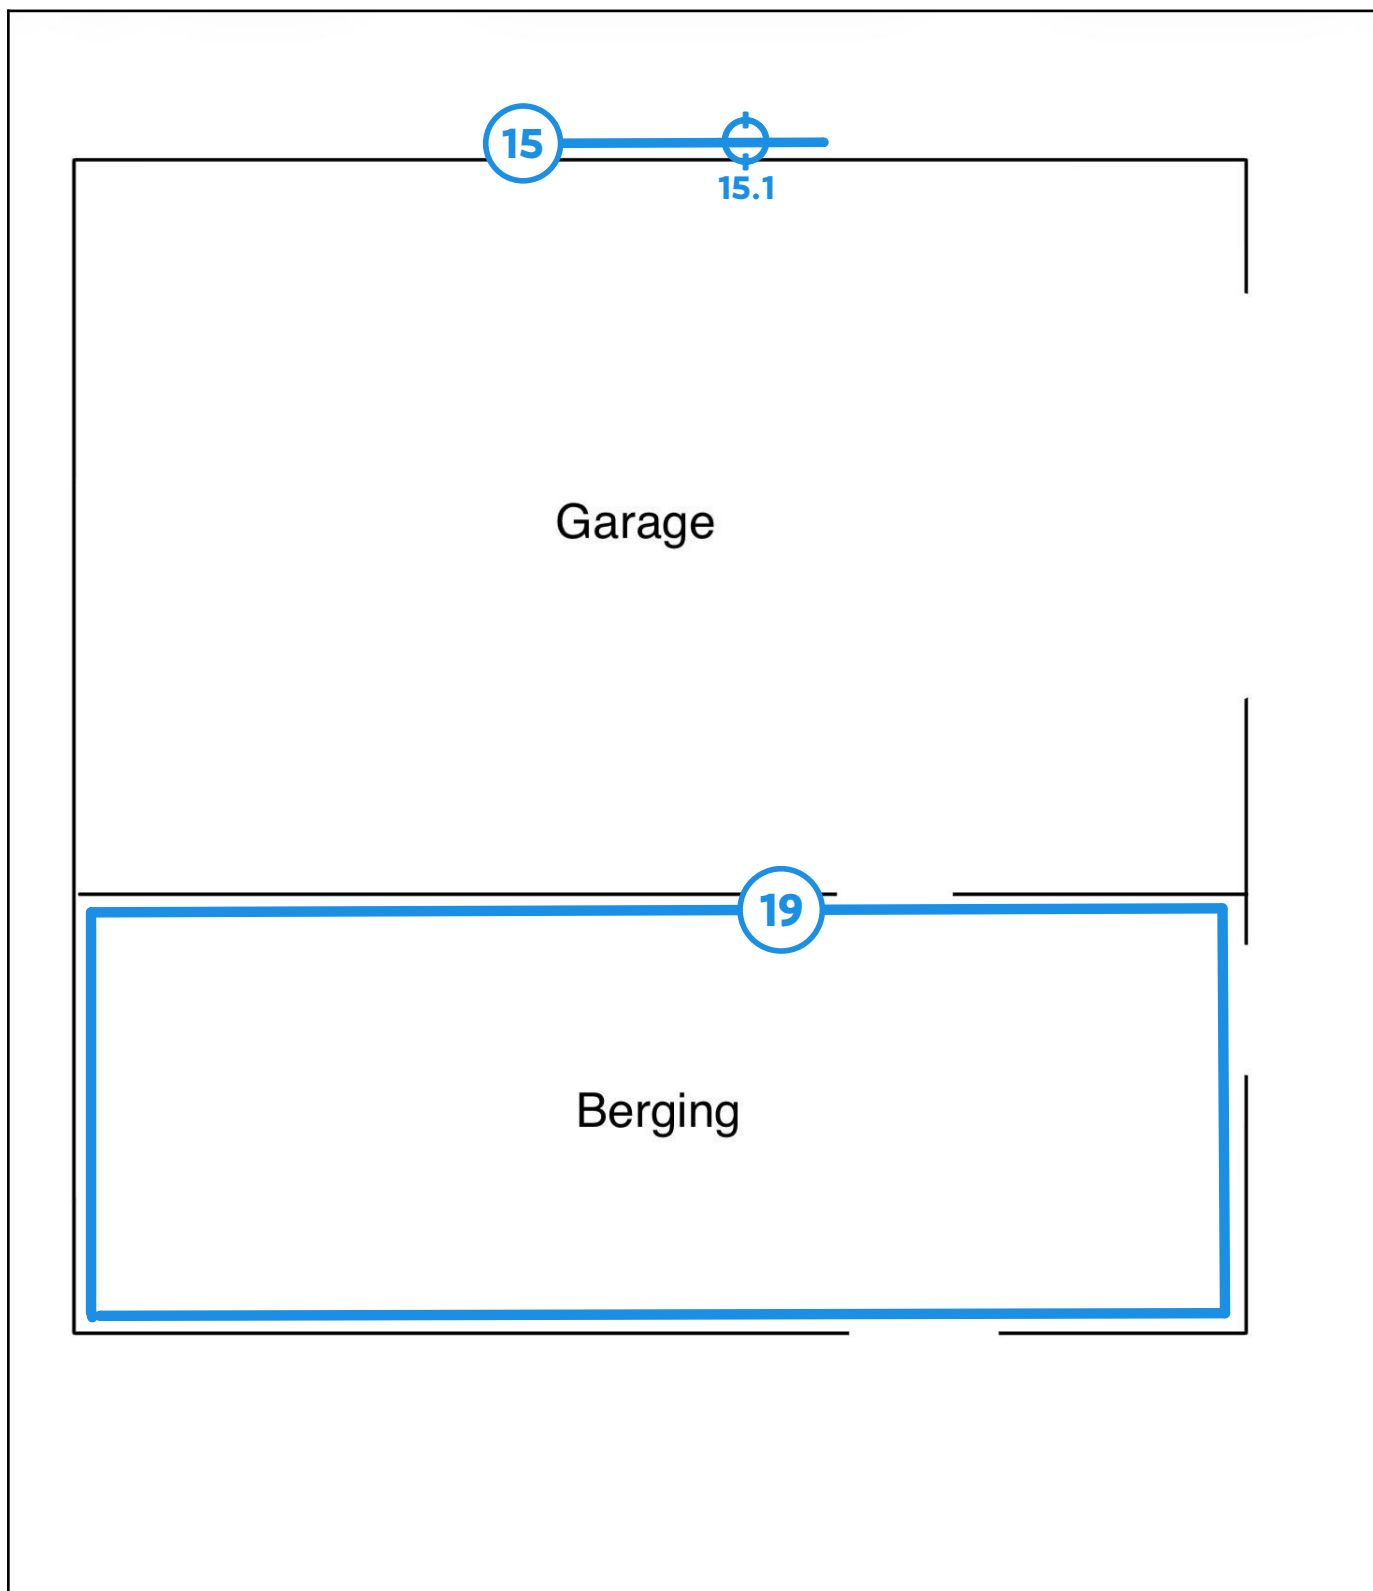
Plan 1.6: Aanbouw

15. Mastiek/kit tussen muur en profiel buiten	Geen asbest	-
15.1 Code: M11	Puntmonster	-
19. Pleisterwerk wanden	Geen asbest	-

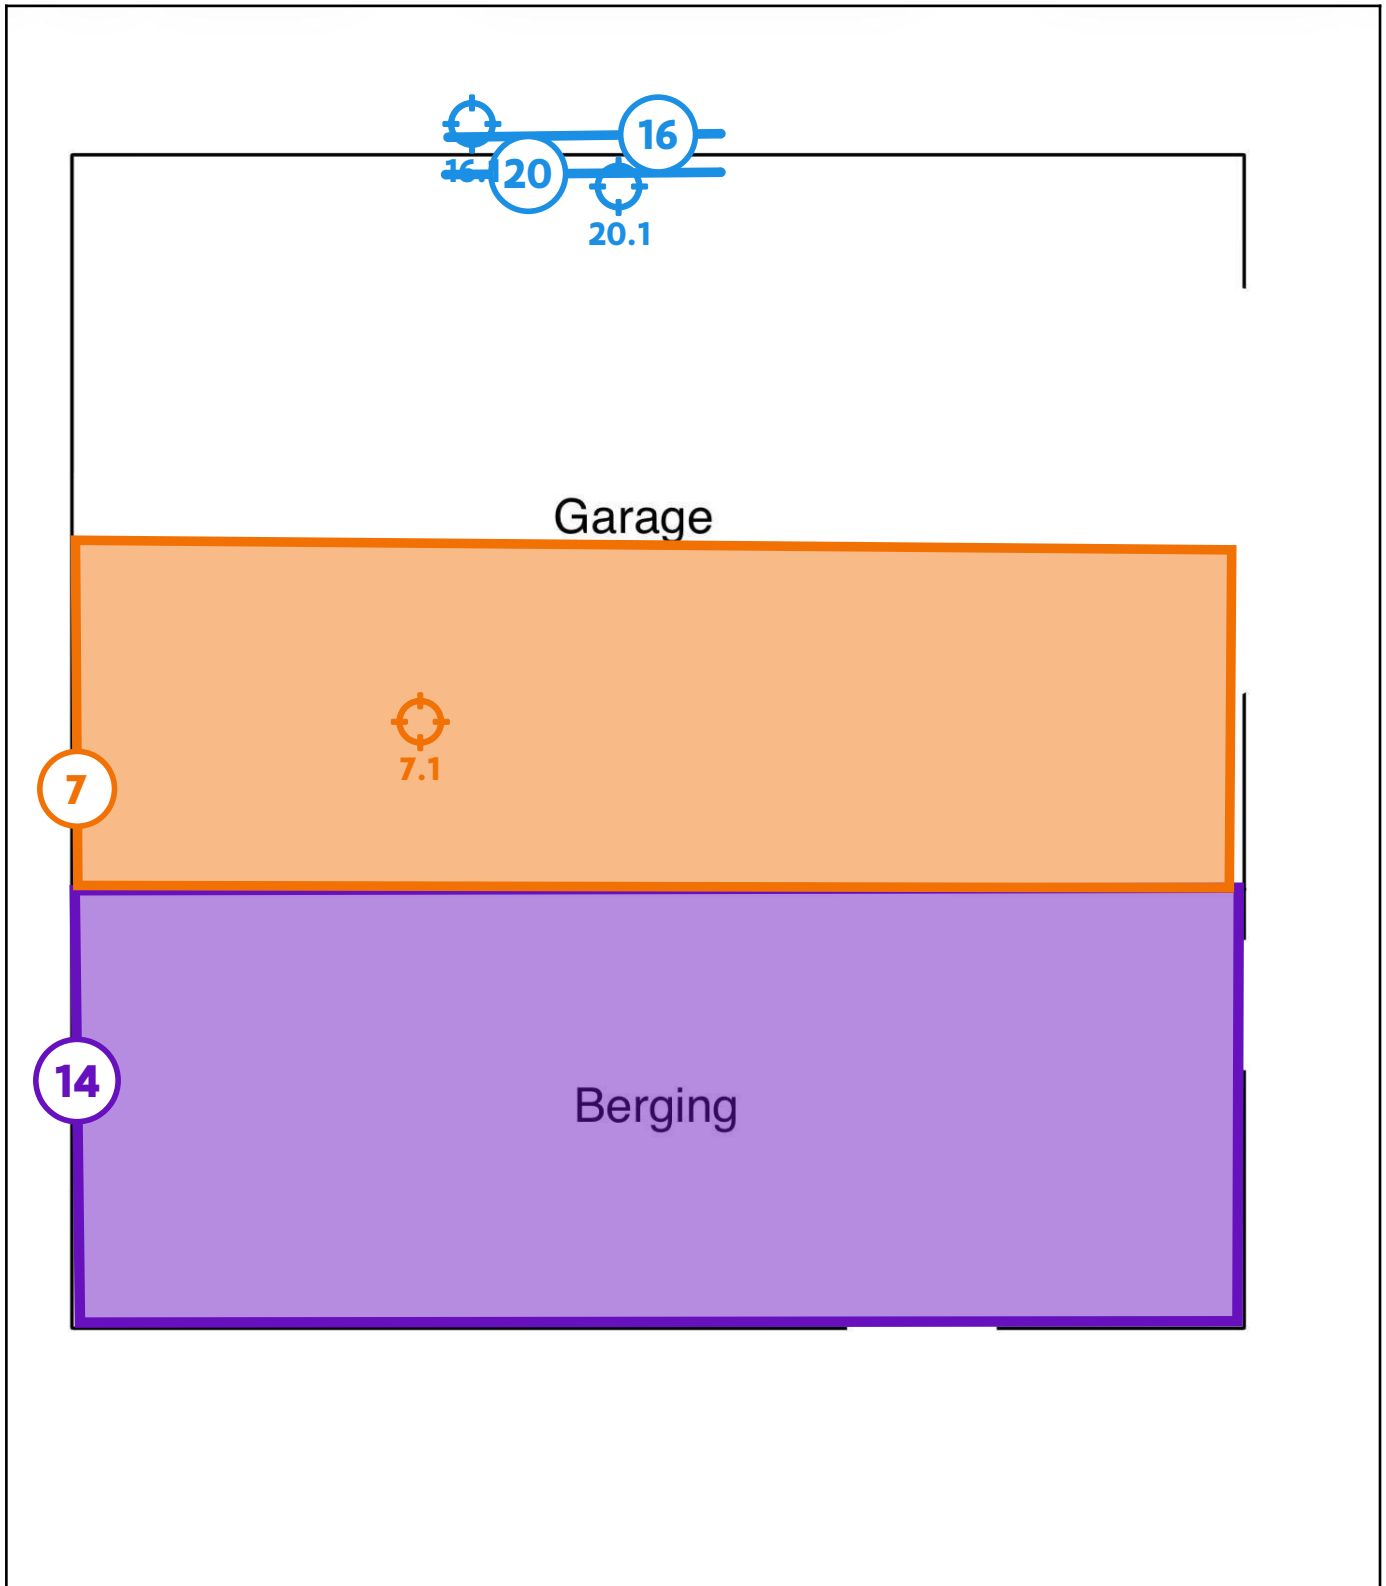
Plan 1.7: Aanbouw

7. Cementplaat plafond garage	Asbestmateriaal	Maatregelen nemen
7.1 Code: M08	Puntmonster	-
14. Tegellijm onder vloertegels	Advies	-
16. Mastiek/kit tussen glas en profiel - buiten	Geen asbest	-
16.1 Code: M10	Puntmonster	-
20. Mastiek/kit tussen glas en profiel - Binnen	Geen asbest	-
20.1 Code: M09	Puntmonster	-

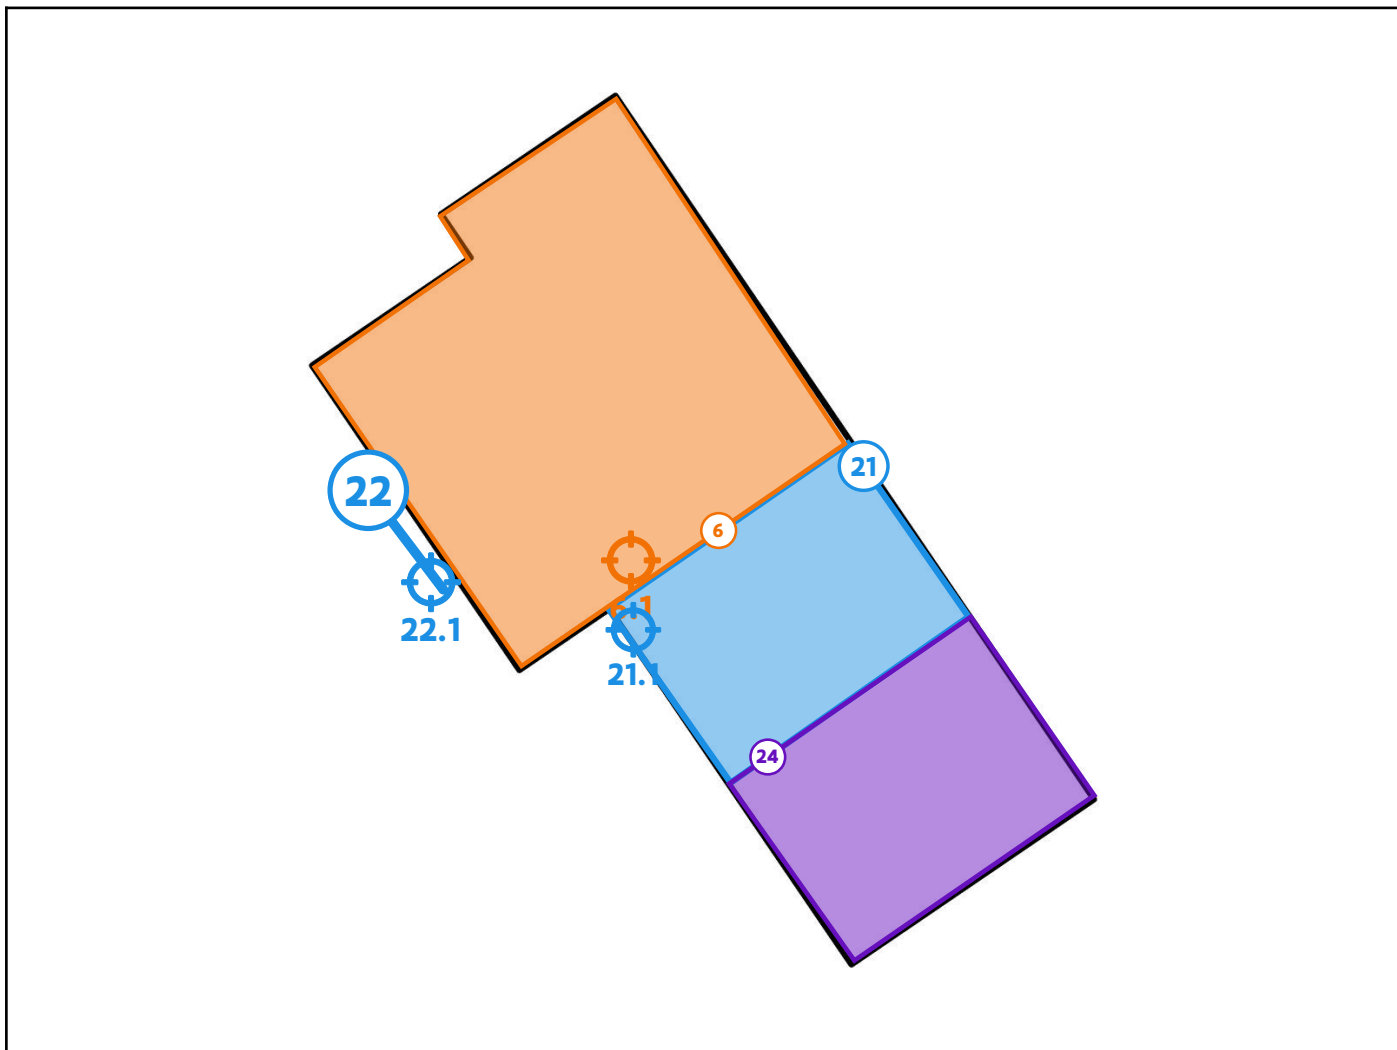
Plan 1.10: Woning plan

Beschrijving	Type	Actie
6. Dakbedekking - Dakleien	Asbestmateriaal	Verwijderen
6.1 Code: M13	Puntmonster	-
21. Dakbedekking - Roofing	Geen asbest	-
21.1 Code: M03	Puntmonster	-
22. Roofing verluchting kelder	Geen asbest	-
22.1 Code: M14	Puntmonster	-
24. Dakbedekking - niet verdacht dak garage	Overige ruimte of materiaal	-

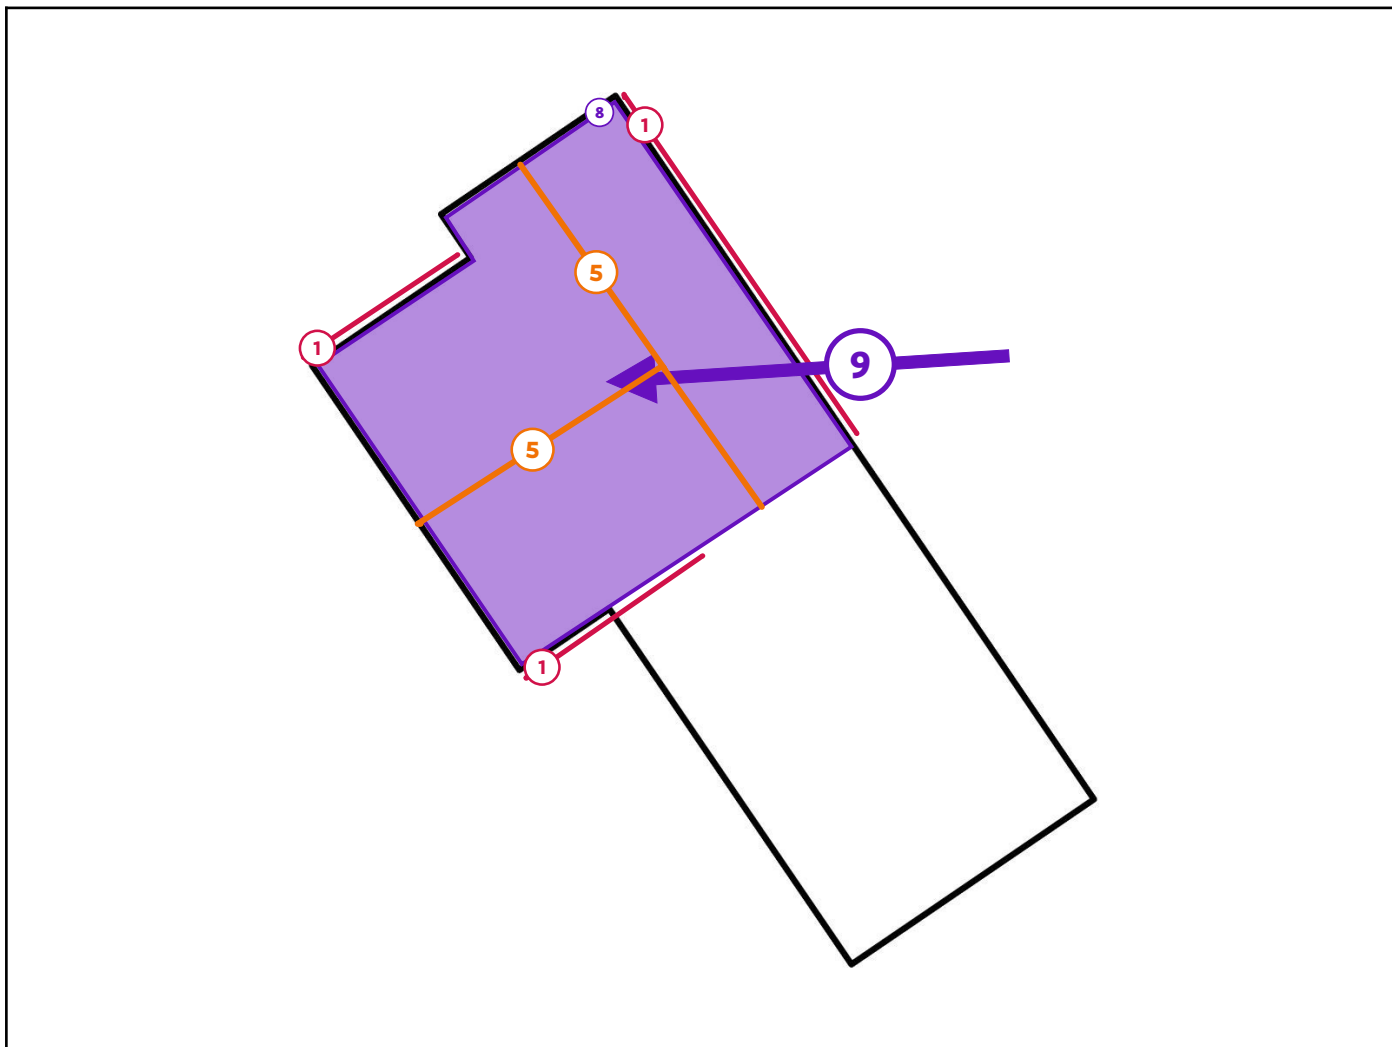
Plan 1.11: Woning plan

Beschrijving	Type	Actie
1. Dakgoot - Contaminatie	Asbestmateriaal	Dringend verwijderen
5. Dakbedekking - Nokken/Noordbomen	Asbestmateriaal	Verwijderen
8. Onderdak	Beperking	-
9. Binnenzijde en bovenzijde van de schouw	Beperking	-

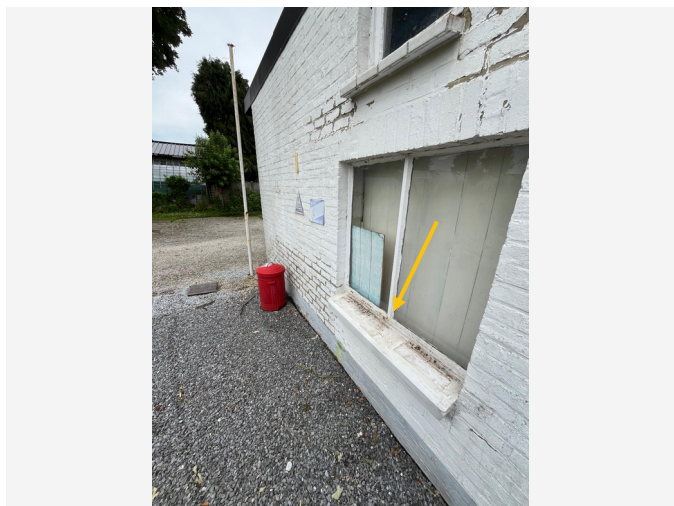
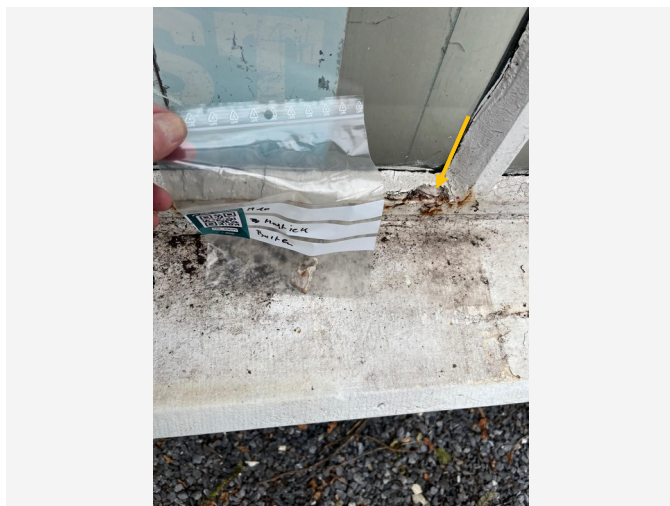
Beschrijving	Mastiek/kit tussen muur en profiel buiten
Omgeving	Buiten
Primaire drager	Wandopening verticaal (raam, deur, ...)
Bindmiddel van materiaal	Kitten, mastiek, pasta
Gebondenheid op basis van bindmiddel	Hecht
Hoeveelheid (lengte - aantal)	<ul style="list-style-type: none">• 2,00 m - 1 stuk
Totale lengte	2,00 m
Identificatiemethode	Een monstername door de asbestdeskundige met laboanalyse door een asbestlabo.
Destructieve handeling voor identificatie	Nee
Opmerking	De hoeveelheid is een schatting.

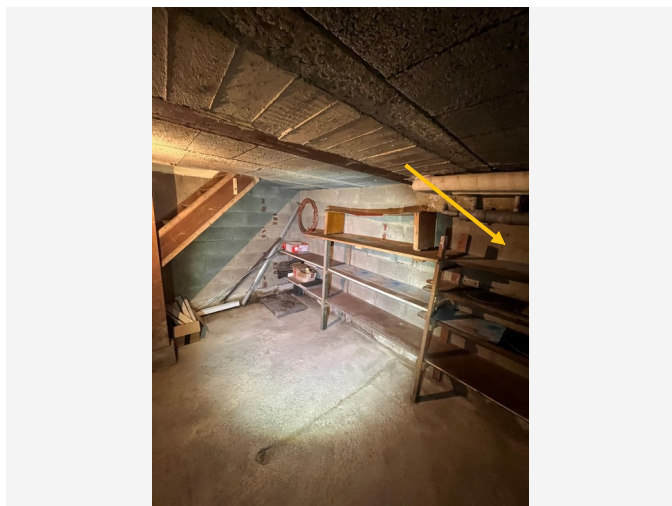
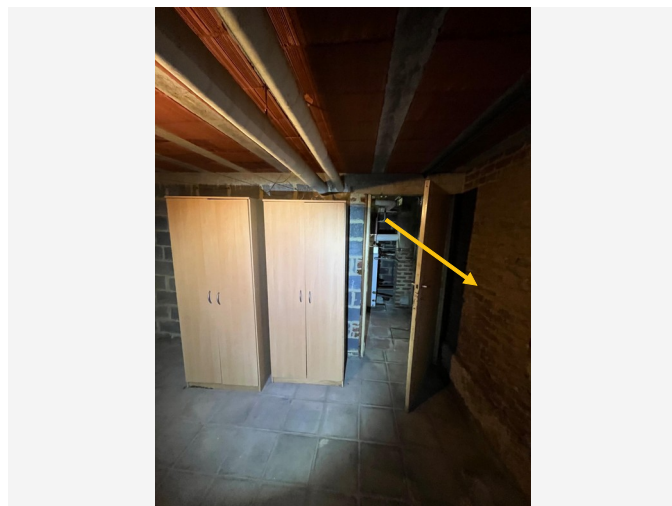
Beschrijving	Pleisterwerk plafonds
Omgeving	Binnen
Primaire drager	Plafond
Bindmiddel van materiaal	Gips - kalk
Gebondenheid op basis van bindmiddel	Niet-hechtgebonden
Hoeveelheid (oppervlakte - dikte - aantal)	• 75,00 m ² - 0,50 cm - 1 stuk
Totaal volume	0,375 m ³
Identificatiemethode	Een monstername door de asbestdeskundige met laboanalyse door een asbestlabo.
Destructieve handeling voor identificatie	Nee
Opmerking	<p>De hoeveelheid betreft een schatting</p> <p>Het materiaal werd bemonsterd op de volgende locaties: Traphal/ living</p> <p>Het materiaal op volgende verplichte locatie werd niet bemonsterd wegens: stookplaats/ natte ruimtes geen pleisterwerk aanwezig</p>

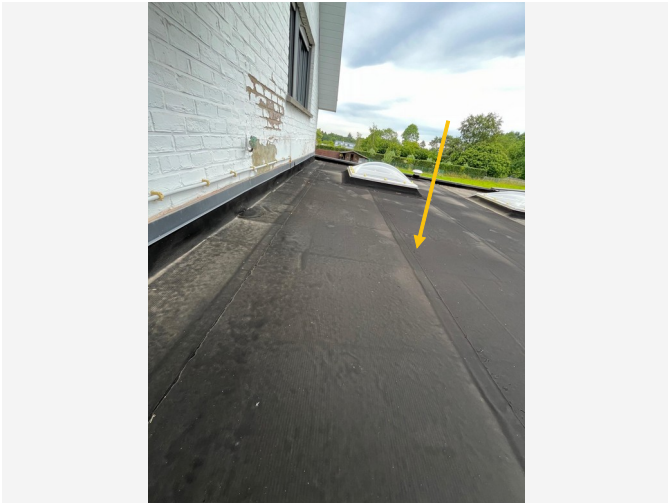
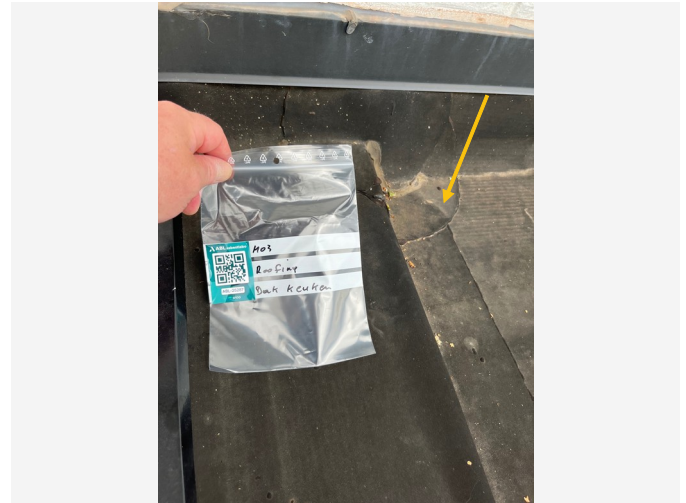
Fiche 21: Dakbedekking - Roofing

Geen asbest

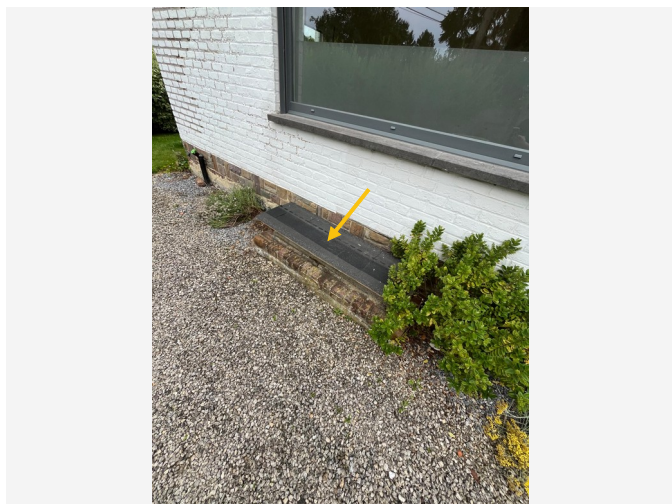
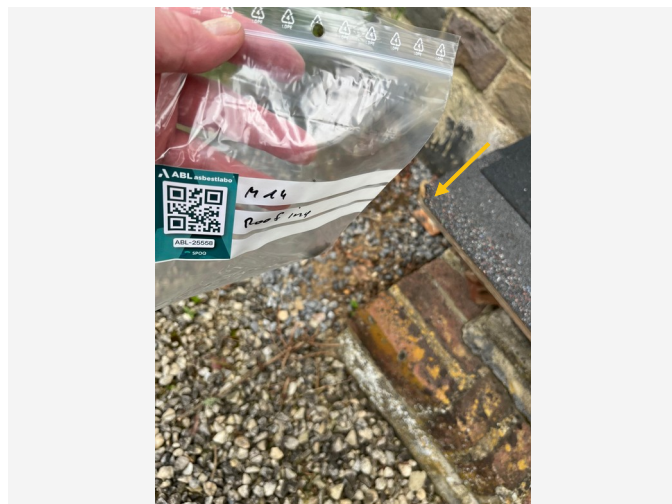
Fiche 22: Roofing verluchting kelder

Geen asbest

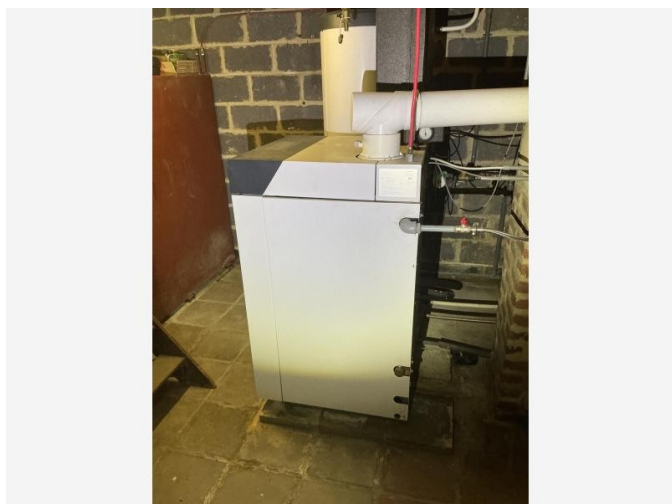
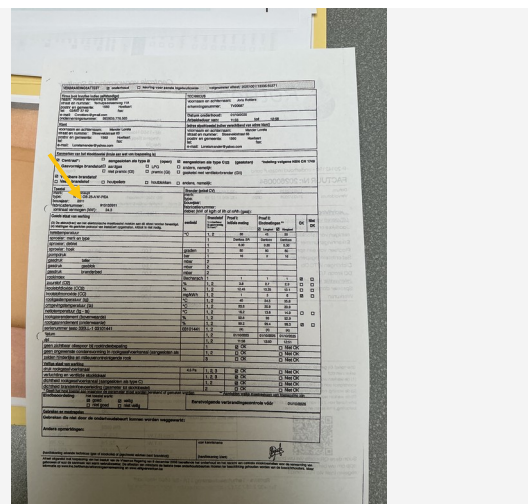
Beschrijving	Notitie	Terug te vinden op plannen
Fiche 23: Materialen aan de stookketel(dichtingen, isol mat,...) niet verdacht	De materialen aan de stookketel (dichtingen, isolerend materiaal,...) zijn niet asbest verdacht. De ketel heeft een bouwjaar van 2011	Plan 1.1: Kelder
Fiche 24: Dakbedekking - niet verdacht dak garage	Dak is van metaal	Plan 1.10: Woning plan
Fiche 25: Rookgaskanalen - niet verdacht	De materialen van rookgaskanalen zijn niet asbest verdacht. Deze bestaan uit	Plan 1.1: Kelder
Fiche 26: Afkitting ramen siliconen	De afkitting van de ramen bestaat uit siliconen. Dit is niet asbestverdacht. Het betreft de afkitting tussen ramen en profielen en tussen profielen en muren	Plan 1.4: Gelijvloers Plan 1.9: Eerste verdieping
