# Asbestinventarisatattest

Gerzevlen 32, 3150 Haacht

Attestnummer : 20260102-000186.001

**Asbestveilig** (maar niet asbestvrij)

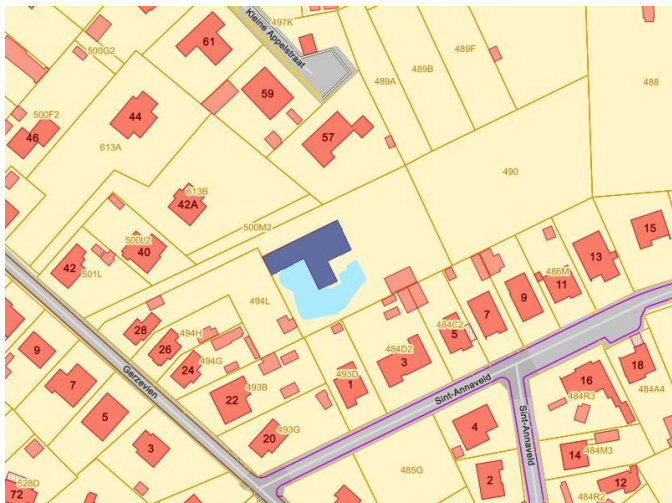
# Zone 1: Woning

Tijdens de inspectie vastgesteld:

**1 Asbestmateriaal**

**2 Geen asbest**

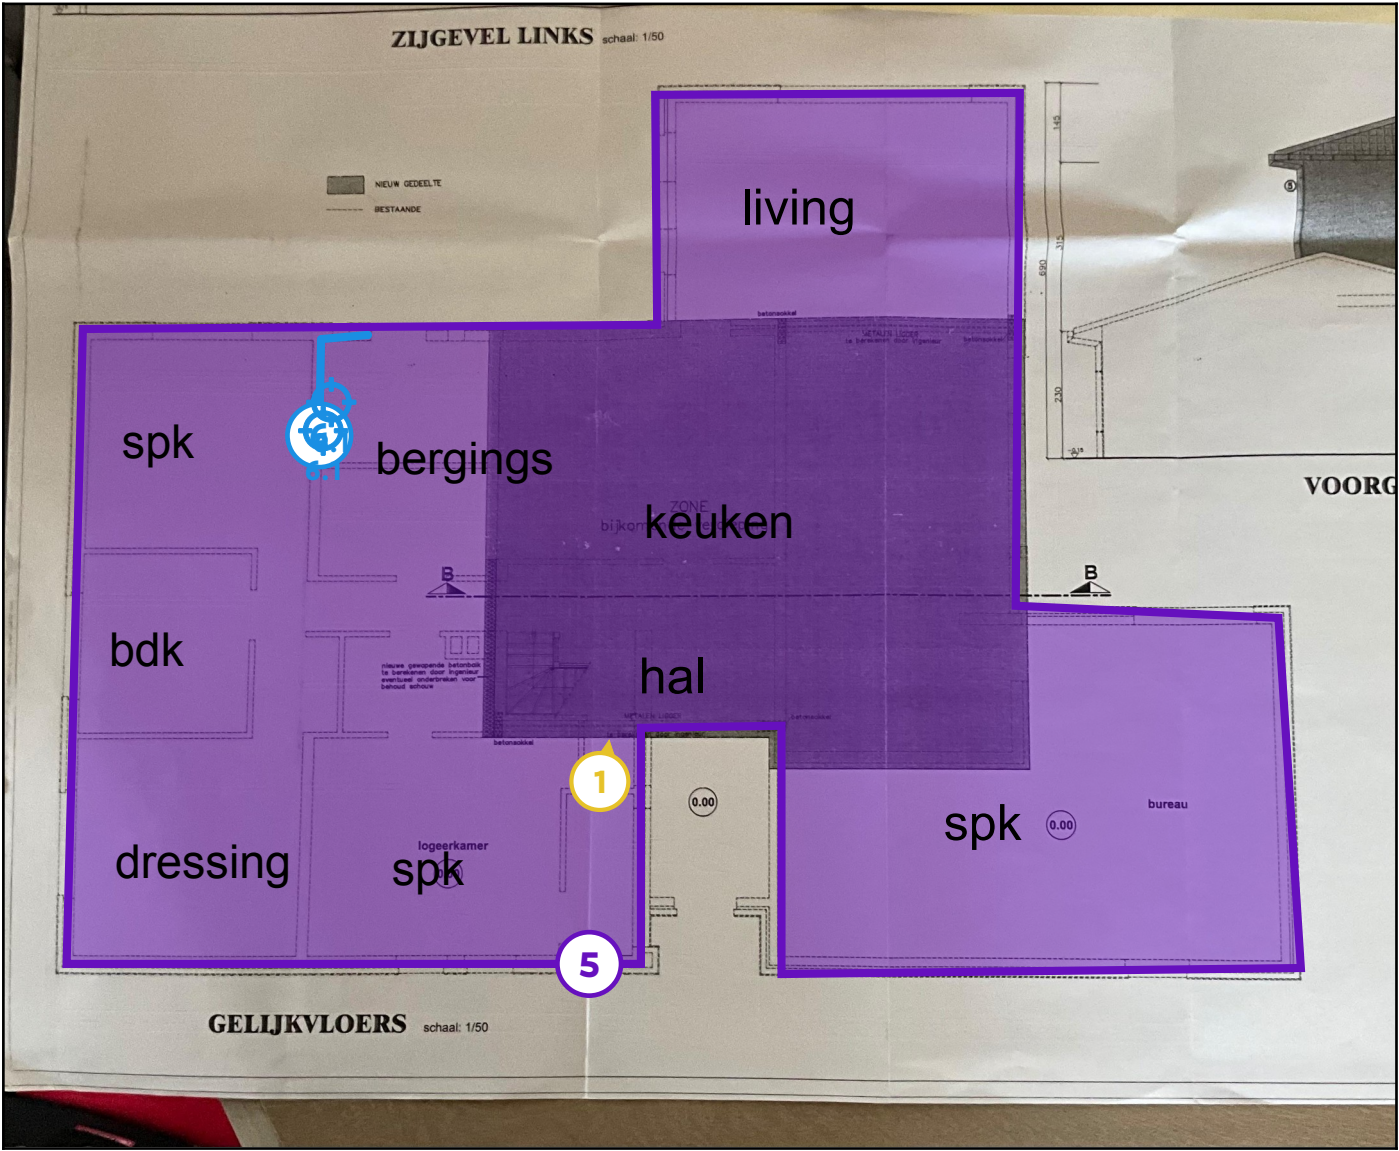
# Plan 1.1: Plan gelijkvloers

| Beschrijving | Type | Actie |
|---|---|---|
| 6.1 Code: 1 | Mengmonster | - |

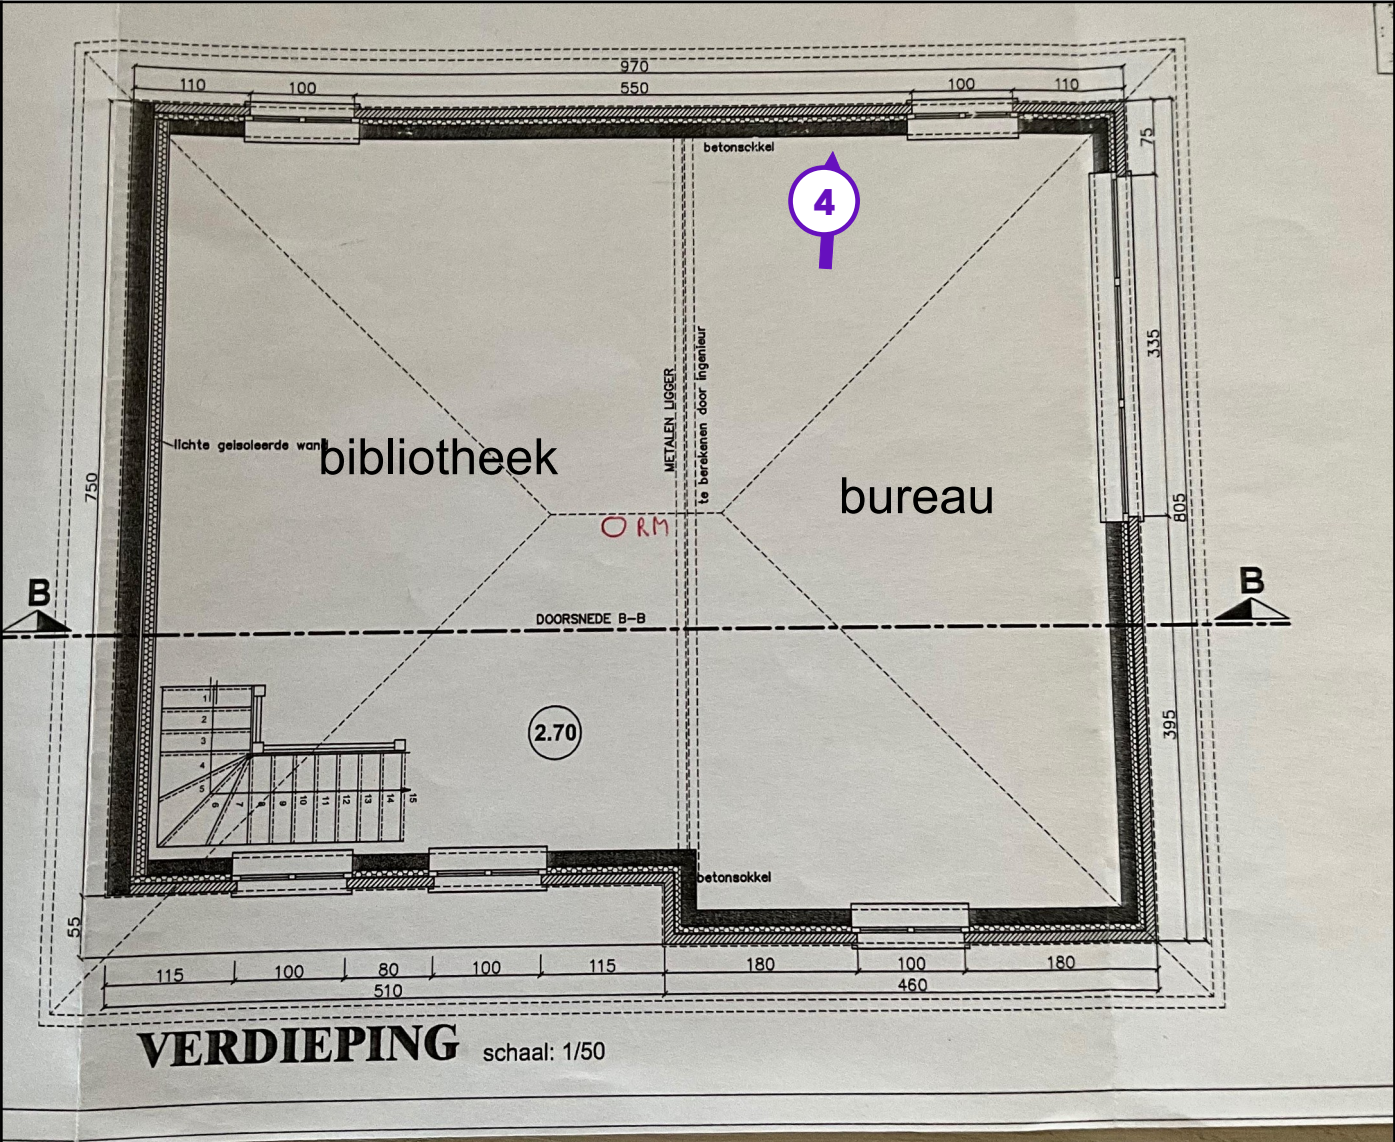
Plan 1.2: Plan v+1

| Beschrijving | Type | Actie |
|---|---|---|
| 4. Kachelkoord (visueel niet verdacht) | Advies | - |

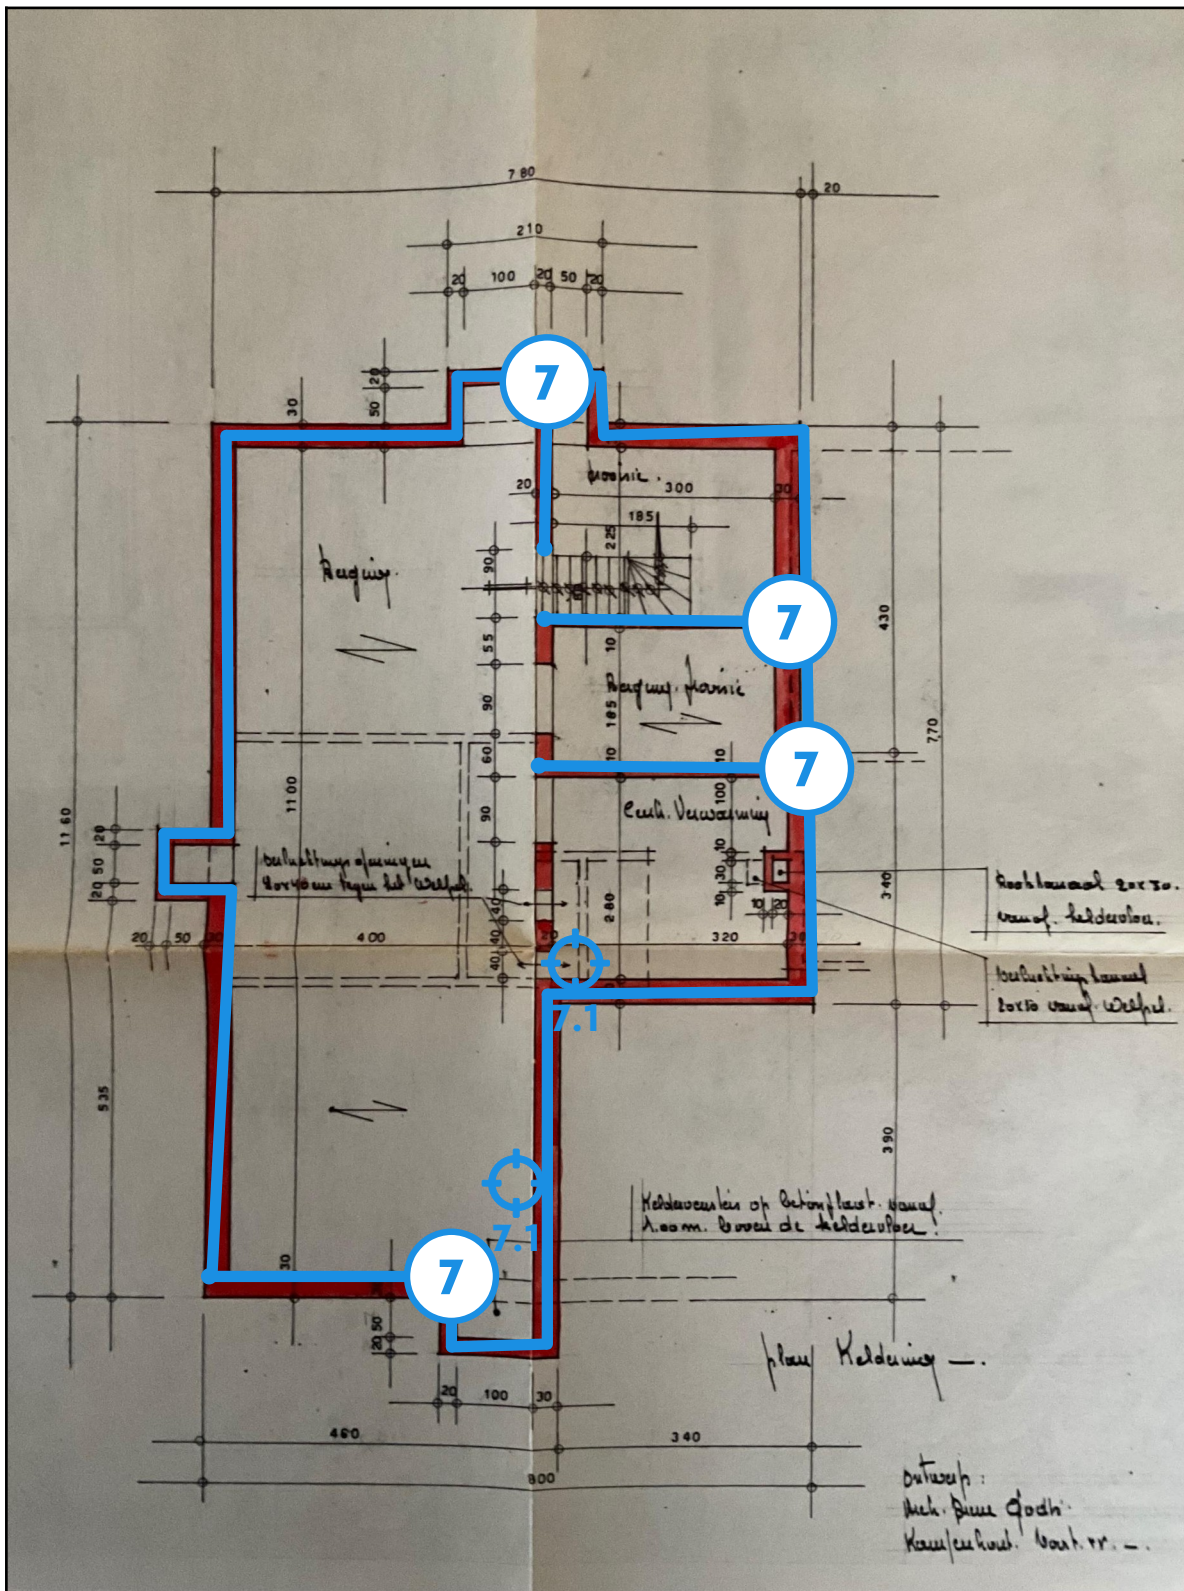
### Plan 1.3: Plan kelder

| 7.1 Code: 2 | Mengmonster | - |

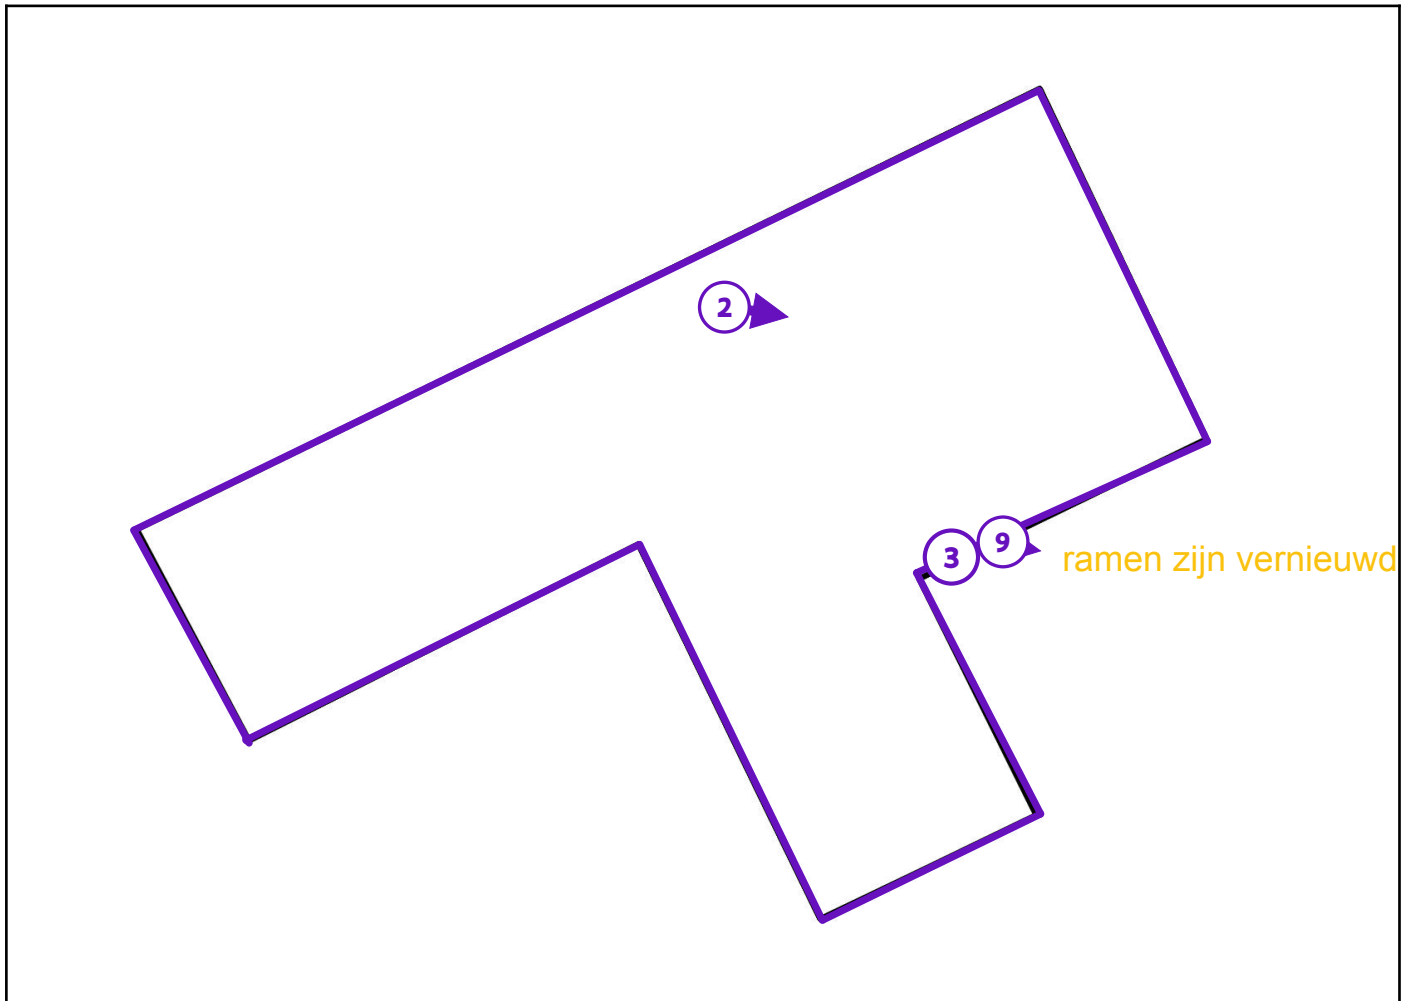
## Plan 1.4: Woning plan

| Beschrijving | Type | Actie |
|---|---|---|
| 9. Ramen vernieuwd | Overige ruimte of materiaal | - |

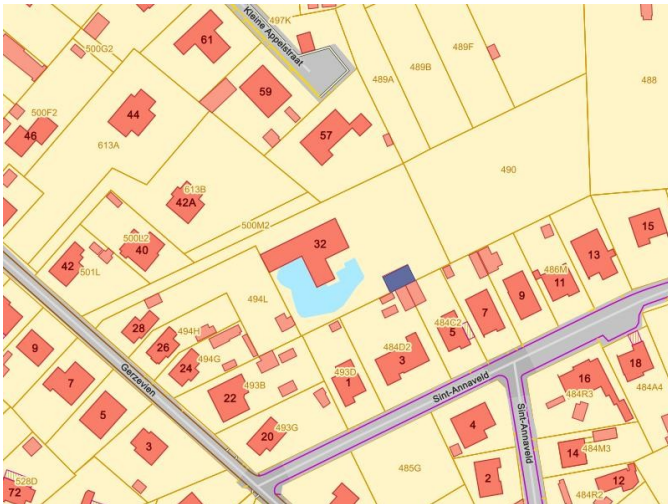
## Zone 2: Bijgebouw

- 0 Asbestmaterialen
- 0 Beperkingen
- 0 Uitsluitingen
- 0 Roerende goederen
- 0 Puin, steenslag, (water)bodem
- 0 Adviezen
- 0 Geen asbest
