# Asbestinventarisatetest

Beukenplein 7, 1652 Beersel

Attestnummer : 20260618-000417.000

Uitgegeven op : 18.06.2026

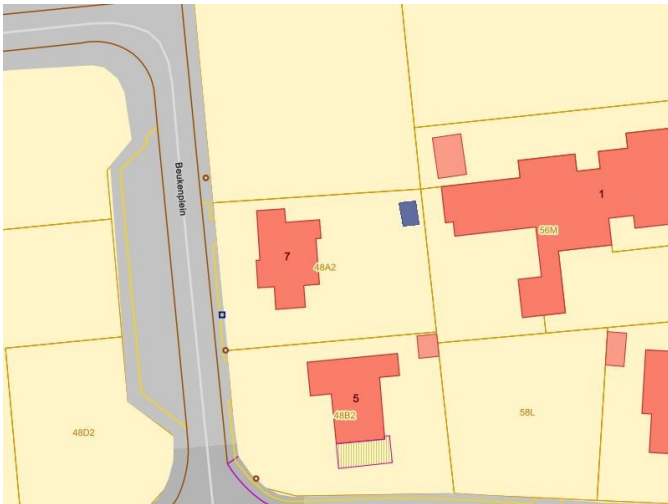
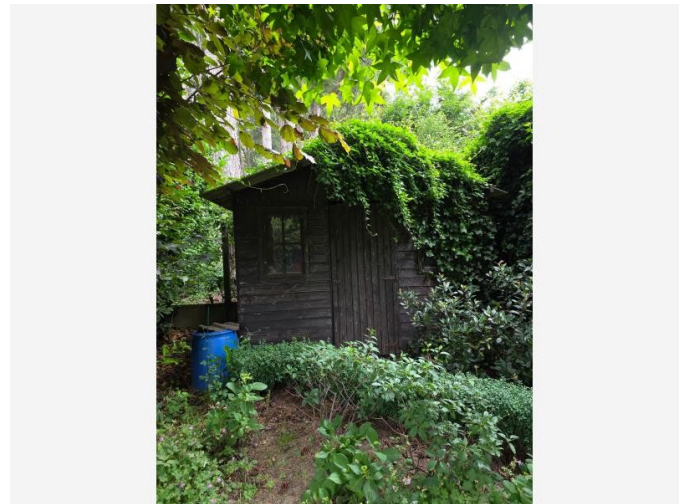
## Zone 2: tuinhuis

- 1 Asbestmateriaal**
- 0 Beperkingen
- 0 Uitsluitingen
- 0 Roerende goederen
- 0 Puin, steenslag, (water)bodem
- 0 Adviezen
- 0 Geen asbest

| Beschrijving | Type | Actie |
|---|---|---|
| 1. Dak tuinhuis bestaande uit golfplaten | Asbestmateriaal | Dringend verwijderen |

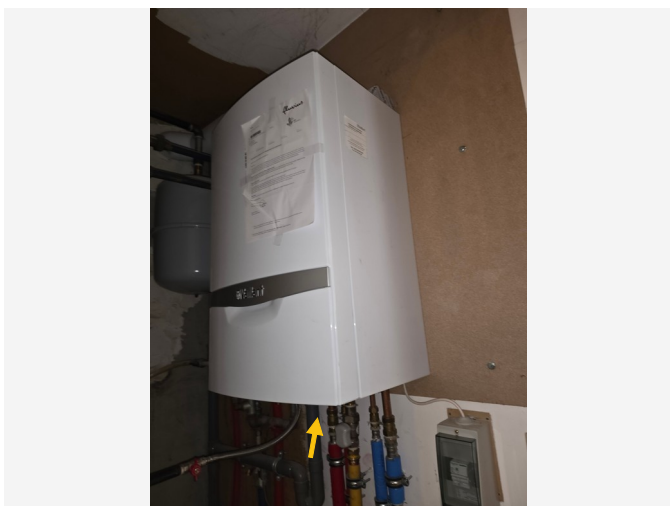
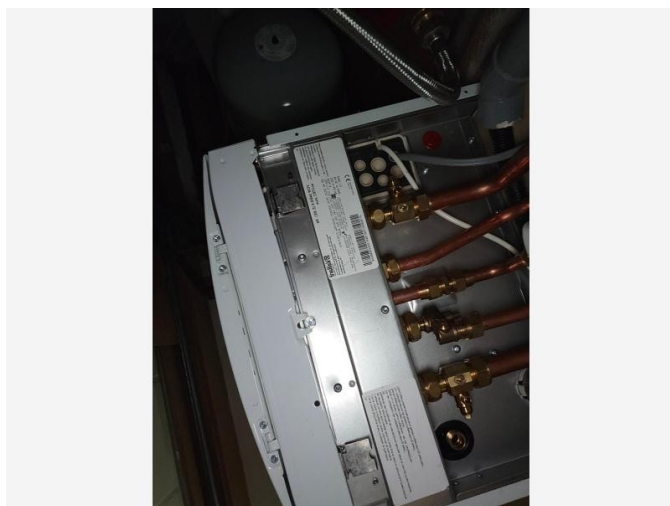
## Fiche 8: CV-ketel (niet verdacht)

| Beschrijving | Notitie | Terug te vinden op plannen |
|---|---|---|
| Fiche 8: CV-ketel (niet verdacht) | De CV-ketel uit 2018 (dichtingen, isolerend materiaal) is niet asbestverdacht. | Plan 1.2: gelijkvloers |
