# Asbestinventarisatetest

Rijkenhoek 14, 2880 Bornem

Attestnummer : 20260624-000342.000

Uitgegeven op : 24.06.2026

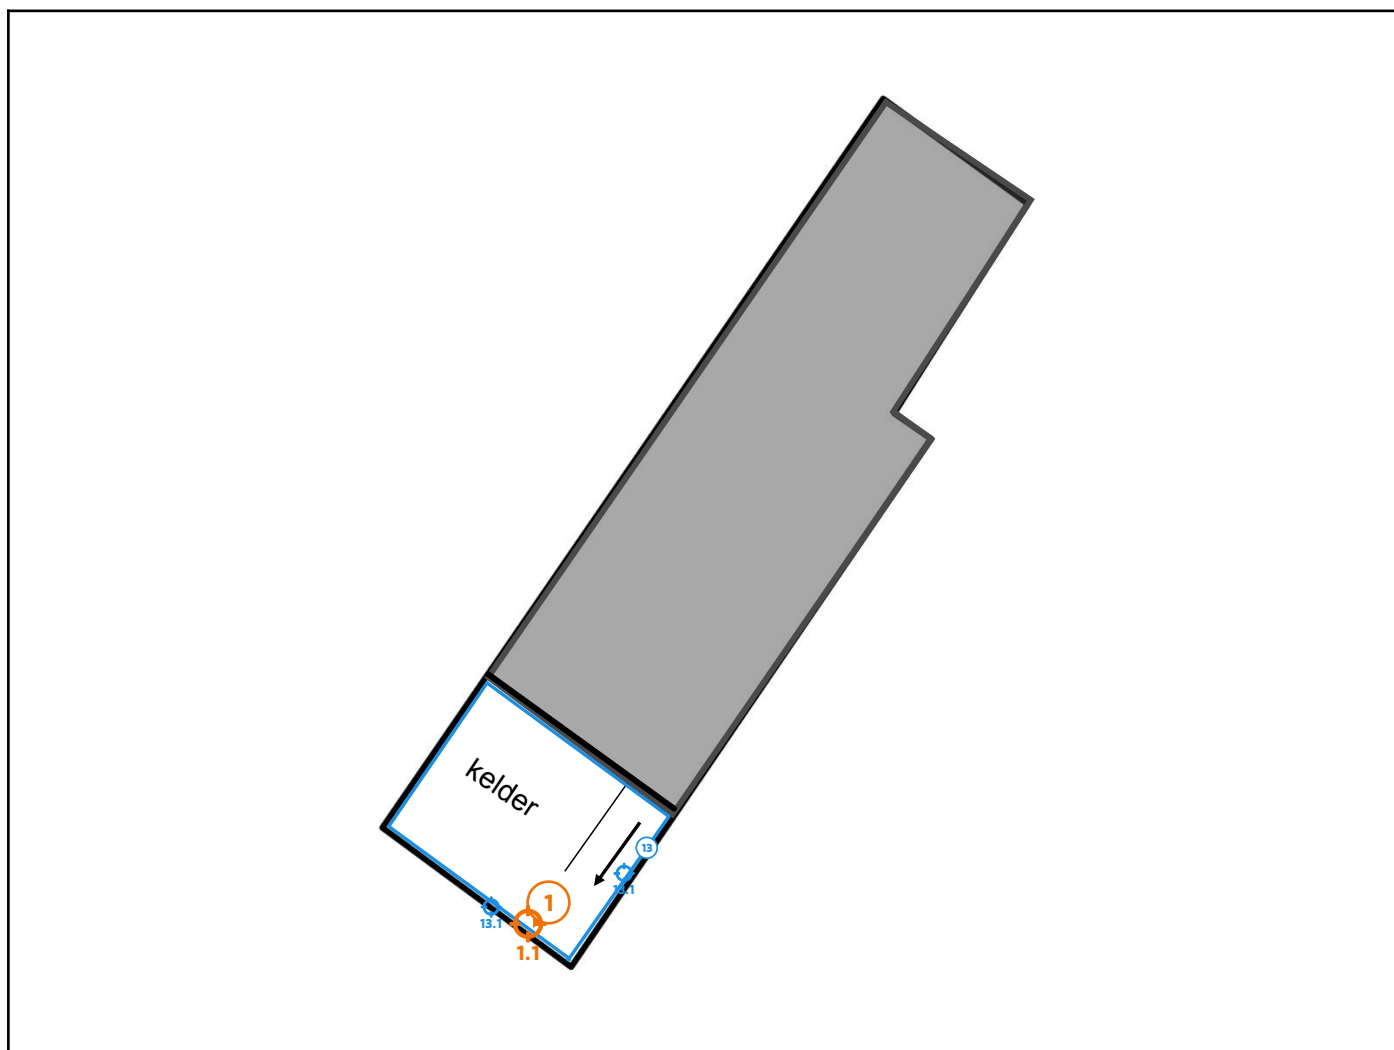
## Plan 1.1: A1 - Kelder

Beschrijving	Type	Actie
1. Doorvoerbuis in de kelder	Asbestmateriaal	<a href="#">Verwijderen</a>
1.1 Code: A1-2.1	Puntmonster	-
13. Cementering van de binnenwanden	Geen asbest	-
13.1 Code: A1-4.1	Mengmonster	-

4. Keukenboiler Van Marcke Go	Advies	-
6. Vloerzeil op GLV	Advies	-
9. Gebruikte lijm bij de faiencetegels in de keuken en badkamer	Advies	-
12. Mastiek tussen gevel en houten raam/deurprofielen	Geen asbest	-

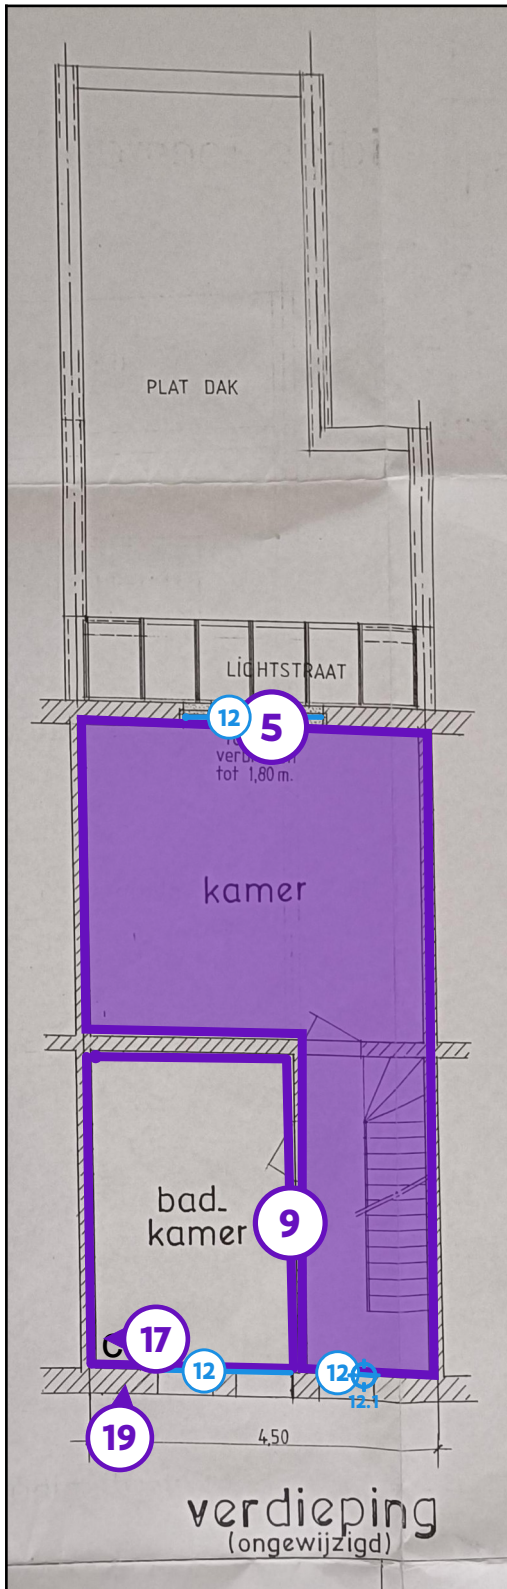
# Plan 1.3: A1 - V1

5. Vloerzeil op V1	Advies	-
9. Gebruikte lijm bij de faiencetegels in de keuken en badkamer	Advies	-
12. Mastiek tussen gevel en houten raam/deurprofielen	Geen asbest	-
12.1 Code: A1-5.1	Puntmonster	-
17. CV-ketel Junkers	Overige ruimte of materiaal	-
19. Rookgaskanaal van de cv-ketel	Overige ruimte of materiaal	-

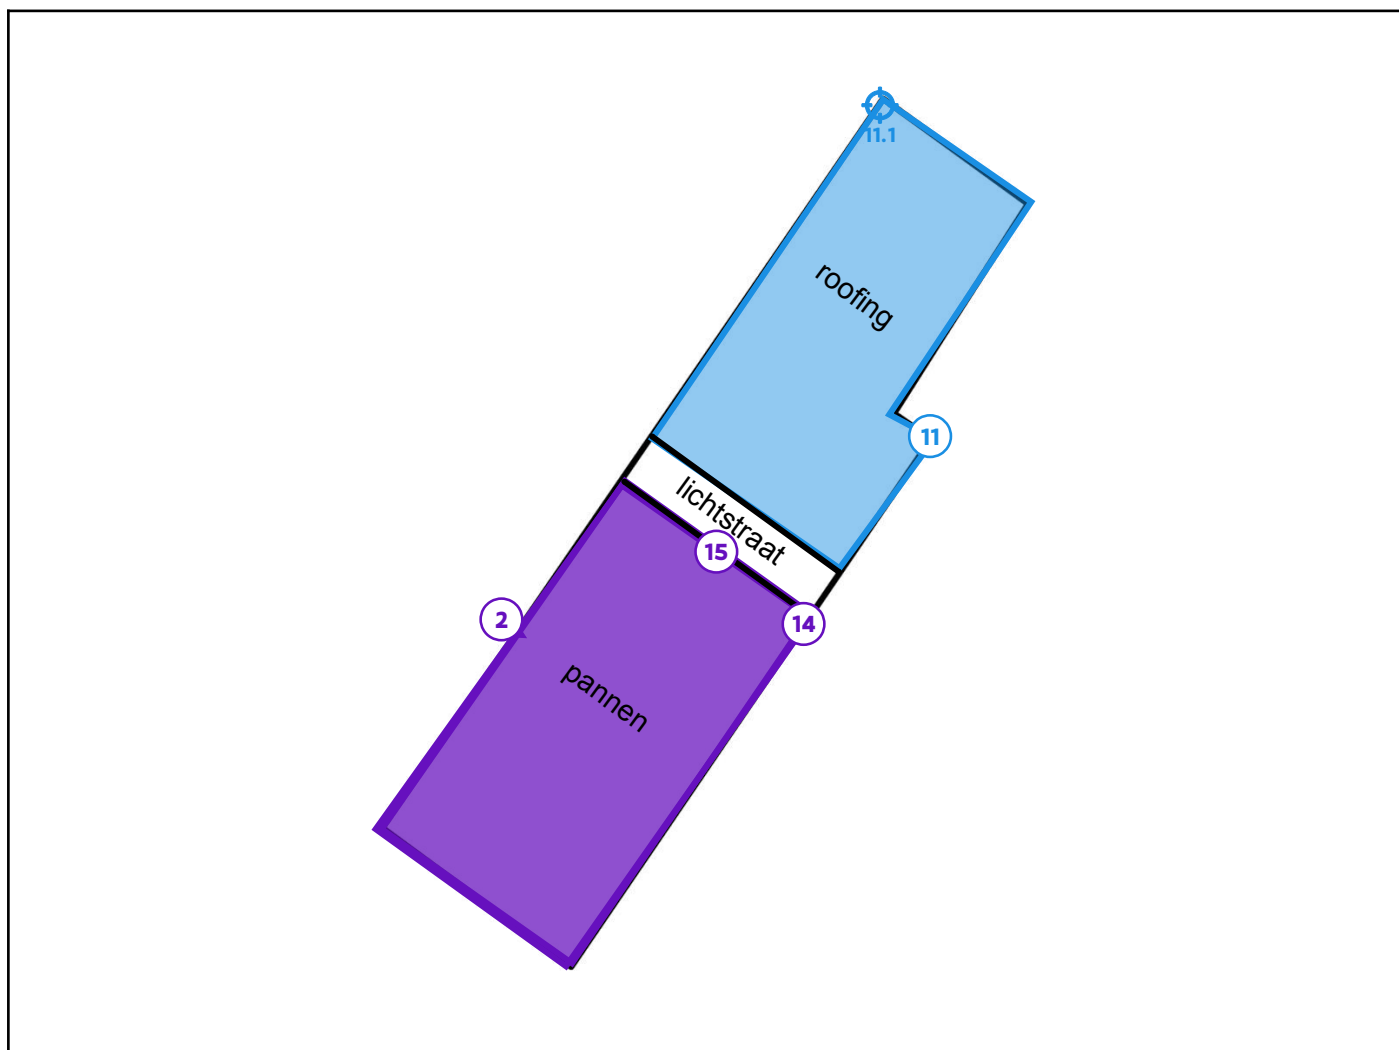
## Plan 1.5: A1 - Daken

Beschrijving	Type	Actie
2. Schoorsteen op het dak van de woning	Beperking	-
11. Roofing op het plat dak	Geen asbest	-
11.1 Code: A1-3.1	Puntmonster	-
14. Onderdak	Overige ruimte of materiaal	-
15. Hoofddak	Overige ruimte of materiaal	-

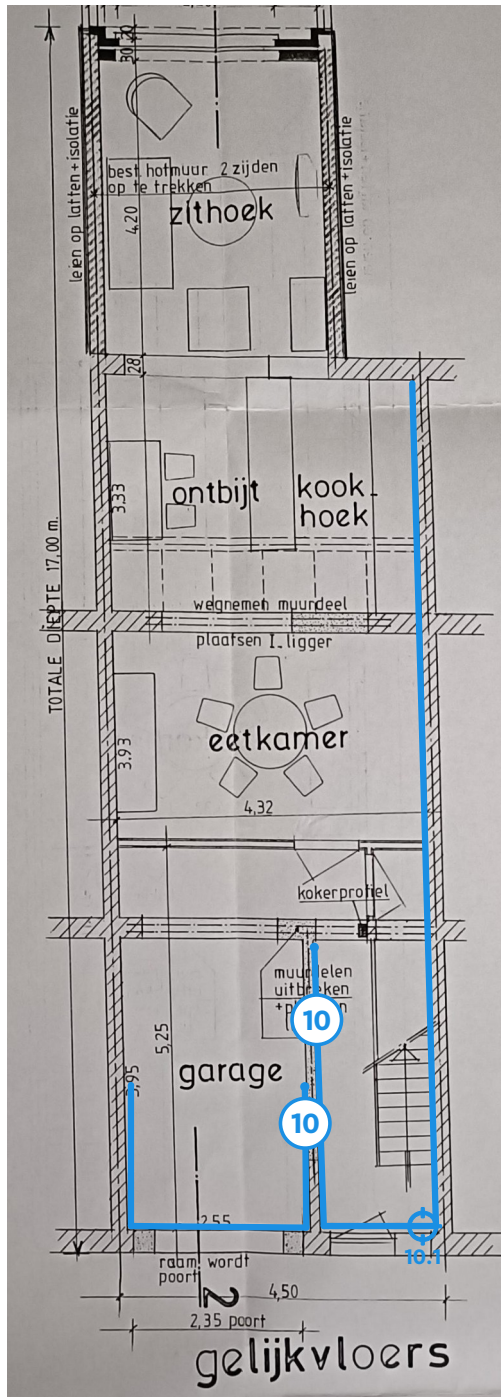
## Plan 1.6: A1 - GLV (muren en plafonds)

De overige binnenwanden zijn uitgevoerd in gyproc  
 De plafonds zijn uitgevoerd in gyproc, houten Schroter

3. Plafonds	Advies	-
7. Overige binnenwanden	Advies	-
10. Pleisterwerk van de binnenwanden	Geen asbest	-
10.1 Code: A1-1.1	Mengmonster	-

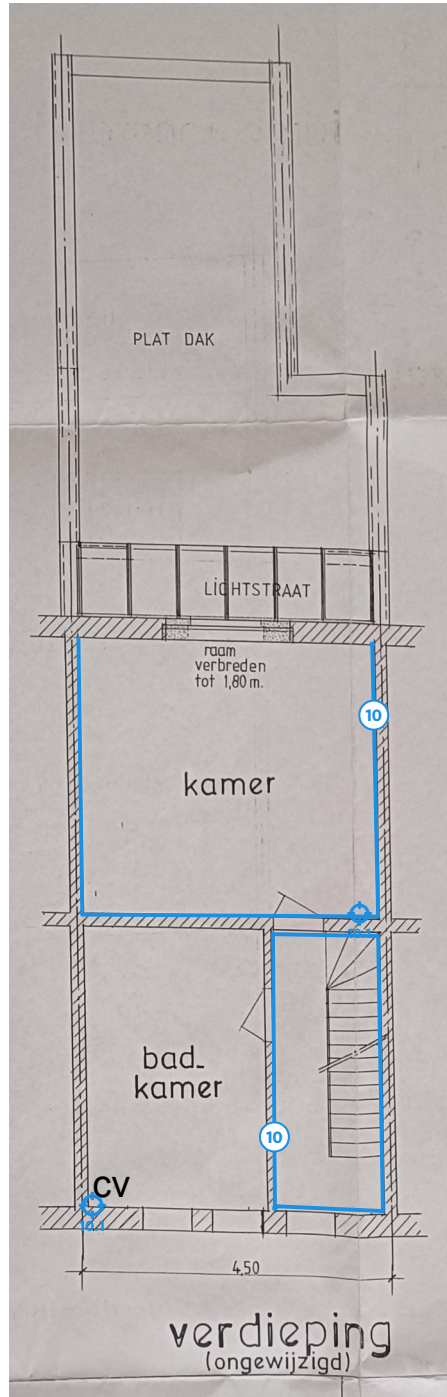
## Plan 1.7: A1 - V1 (muren en plafonds)

De overige binnenwanden zijn uitgevoerd in gyproc  
De plafonds zijn uitgevoerd in gyproc, houten schroten

3. Plafonds	Advies	-
7. Overige binnenwanden	Advies	-
10. Pleisterwerk van de binnenwanden	Geen asbest	-
10.1 Code: A1-1.1	Mengmonster	-

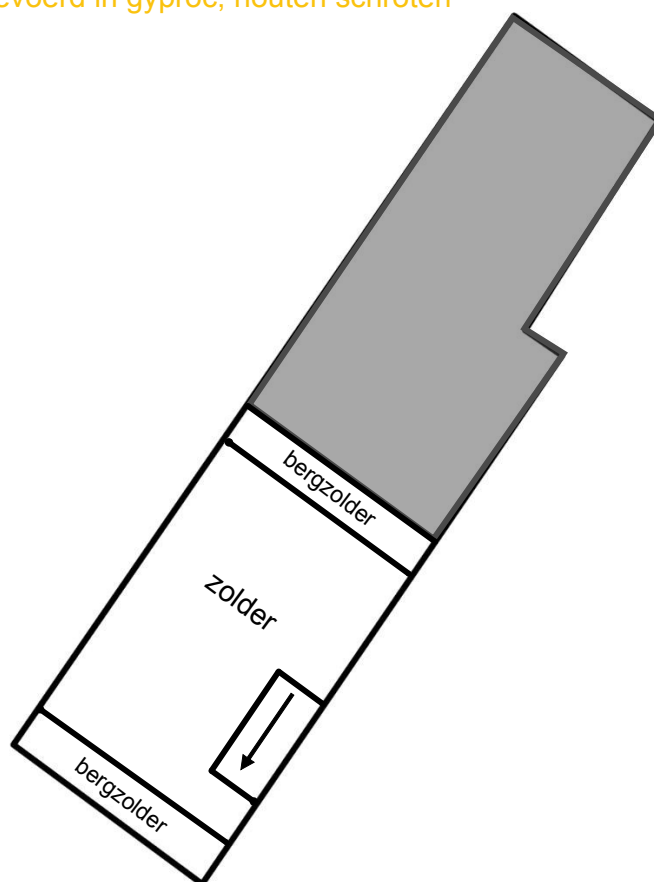
## Plan 1.8: A1 - Zolder (muren en plafonds)

De overige binnenwanden zijn uitgevoerd in gyproc

De plafonds zijn uitgevoerd in gyproc, houten schroten

Beschrijving	Type	Actie
3. Plafonds	Advies	-
7. Overige binnenwanden	Advies	-

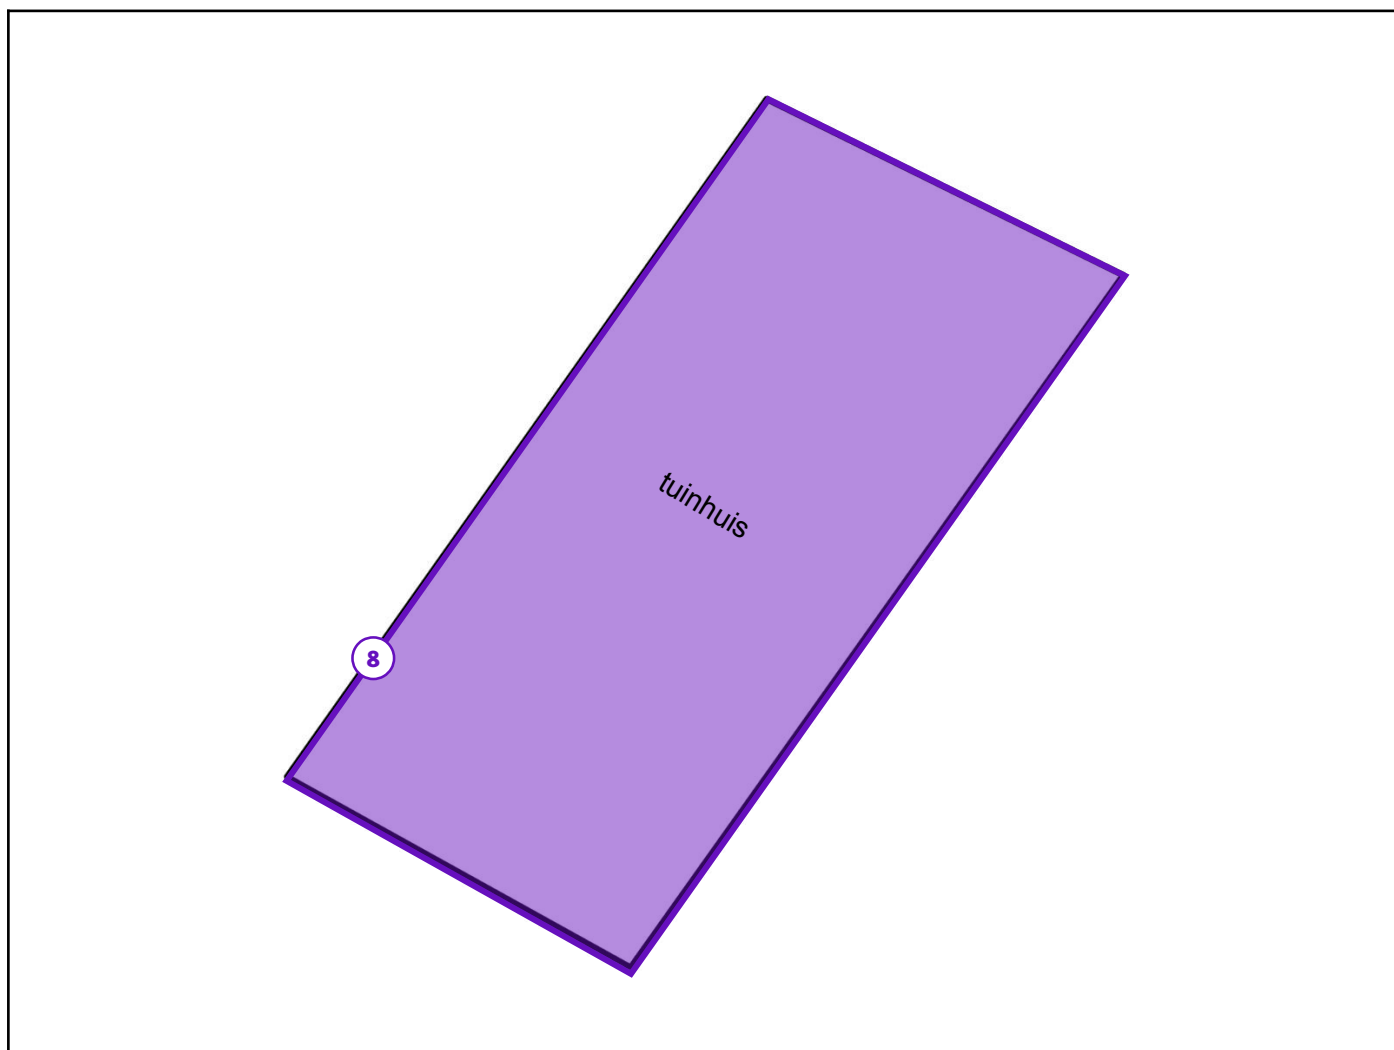
## Plan 2.1: B1 - GLV

Beschrijving	Type	Actie
8. TCR onderzocht: tuinhuis	Advies	-

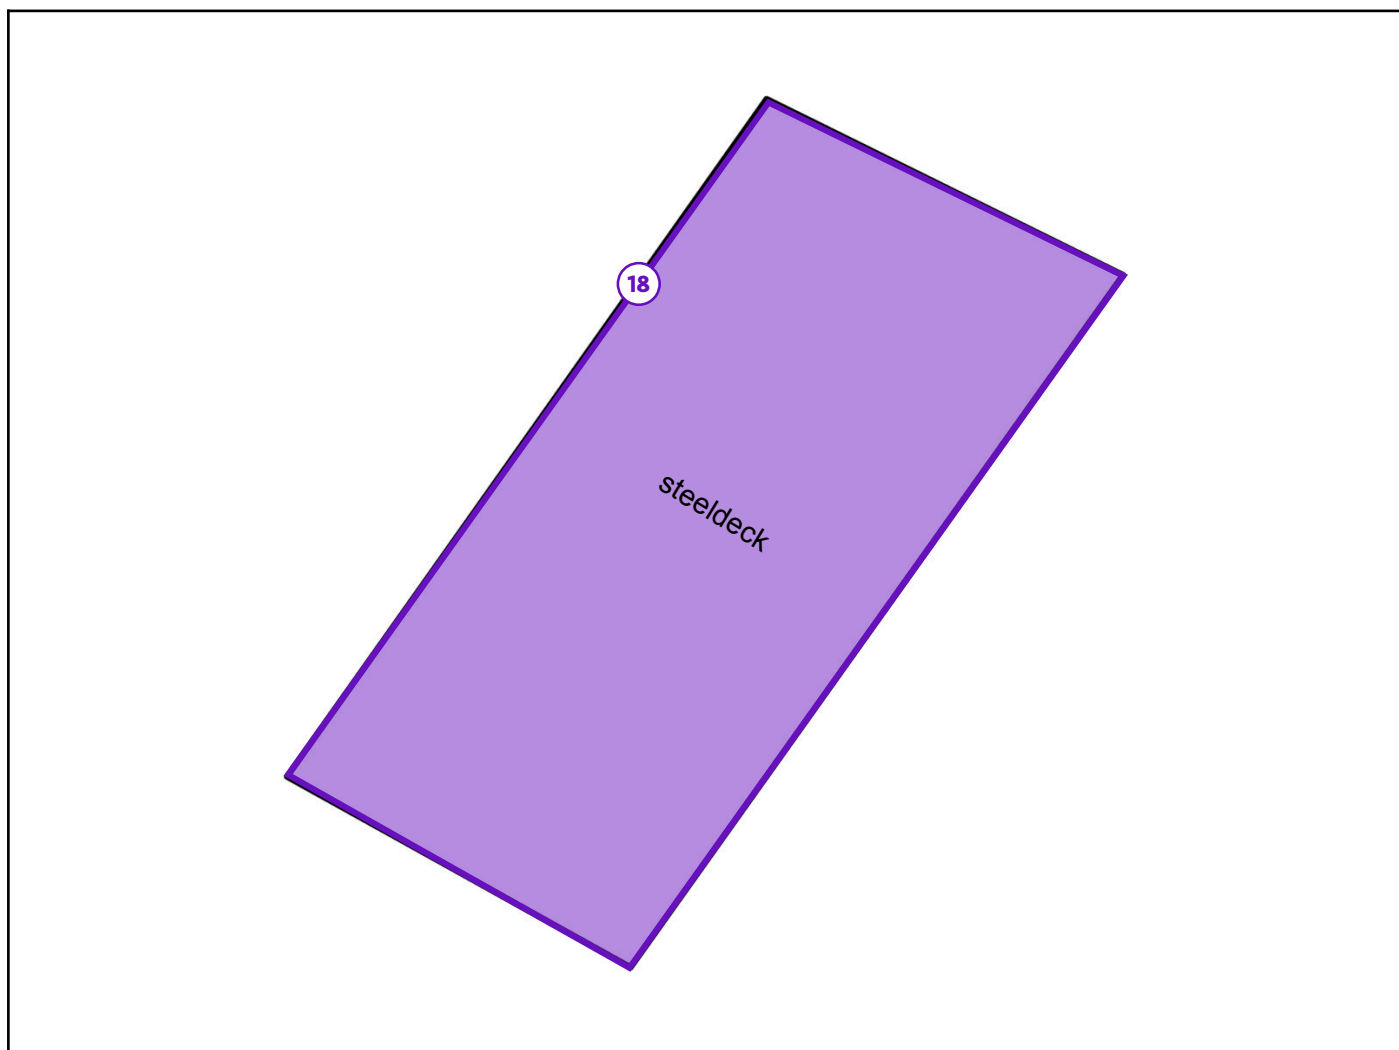
## Plan 2.2: B1 - Dak

Beschrijving	Type	Actie
18. Dak in steeldeckplaten	Overige ruimte of materiaal	-

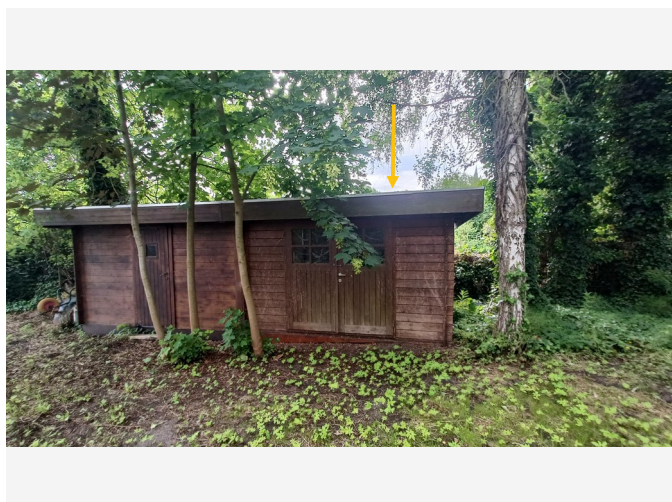
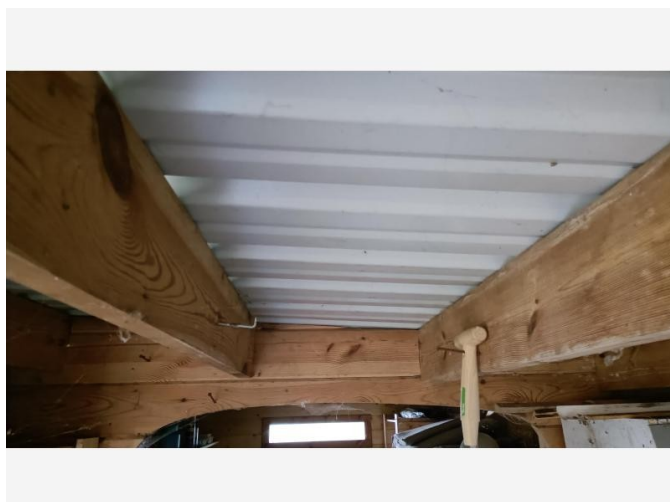
## Fiche 18: Dak in steeldeckplaten

Fiche 18: Dak in steeldeckplaten	Het dak van het tuinhuis/werkhuis is uitgevoerd in steeldeckplaten.	Plan 2.2: B1 - Dak
Fiche 19: Rookgaskanaal van de cv-ketel	Het rookgaskanaal van de cv-ketel is uitgevoerd in een witte dubbelwandige buis en mondt uit in de voorgevel.	Plan 1.3: A1 - V1
