# Asbestinventarisatattest

Amandinaweg 145, 3540 Herk-de-Stad

Attestnummer : 20250611-000225.000

Uitgegeven op : 11.06.2025

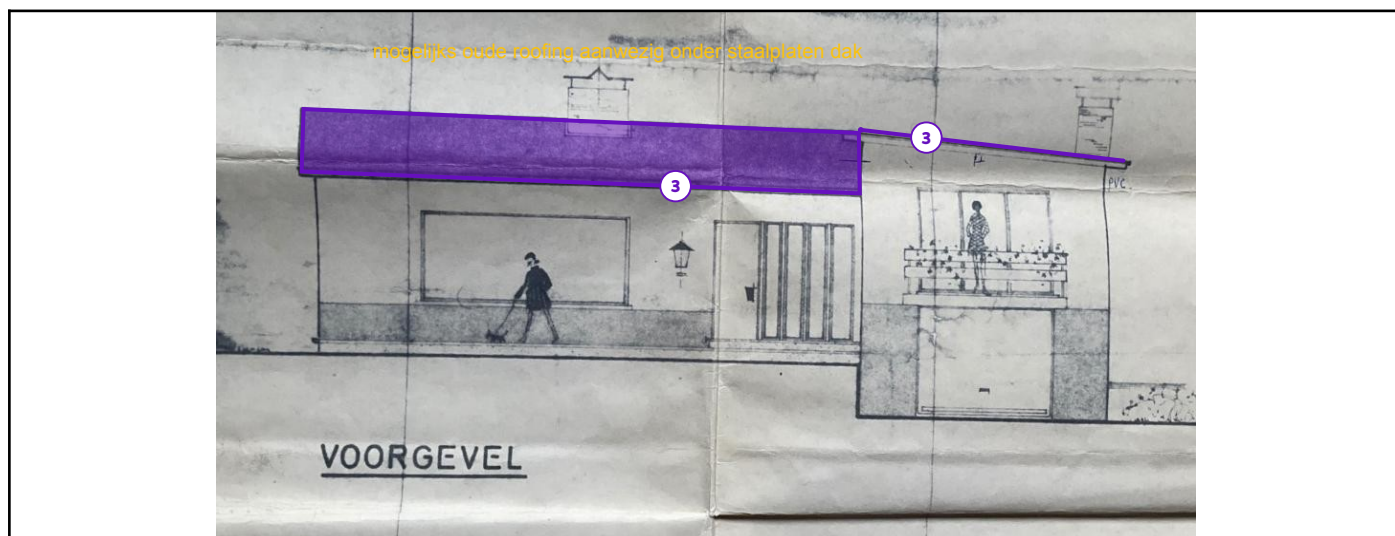
## Plan 1.5: voorgevel

| Beschrijving | Type | Actie |
|---|---|---|
| 3. mogelijks oude roofing aanwezig onder staalplaten overzetsdak | Advies | - |

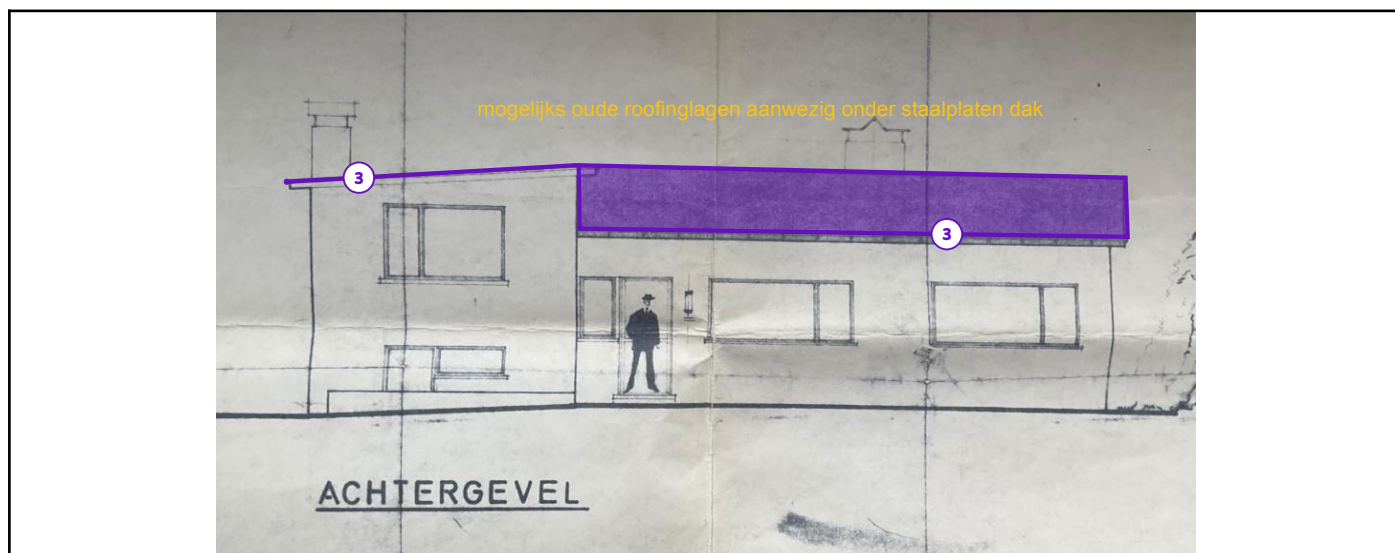
## Plan 1.6: achtergevel

| Beschrijving | Type | Actie |
|---|---|---|
| 3. mogelijks oude roofing aanwezig onder staalplaten overzetdak | Advies | - |
