# Asbestinventarisatetest

Annegijsboslaan 30, 3090 Overijse

Attestnummer : 20260702-000299.000

**Asbestveilig** (maar niet asbestvrij)

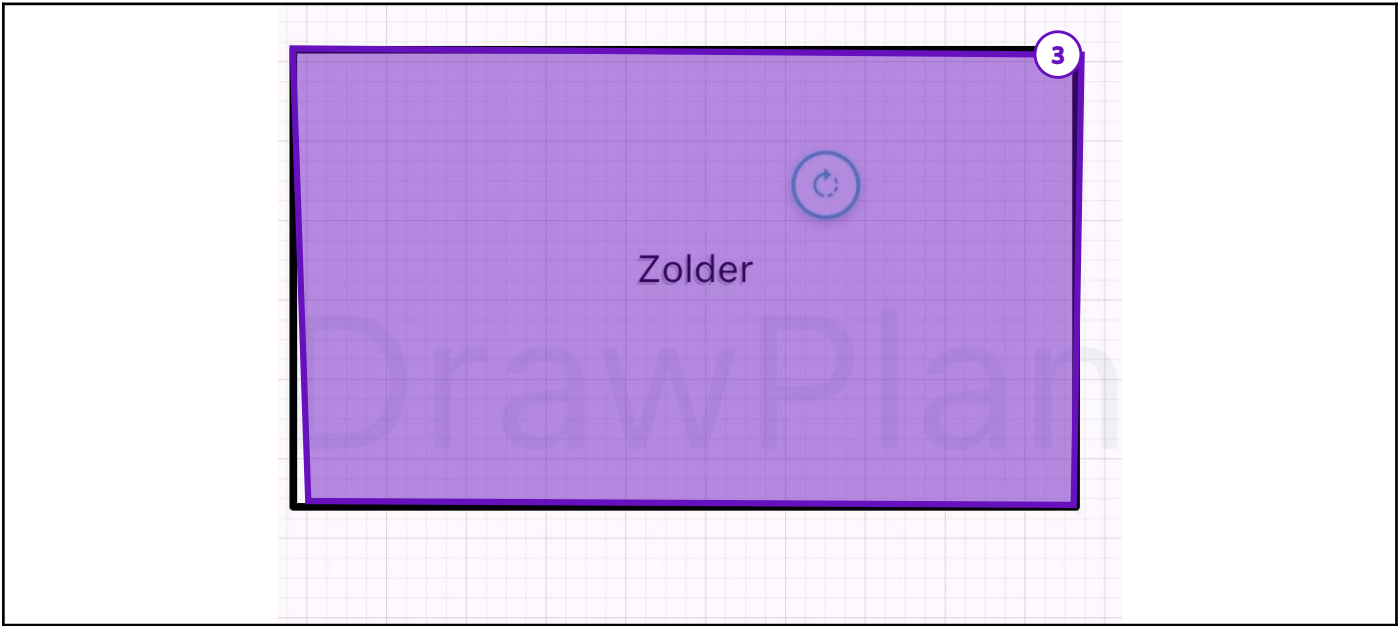
# Plan 1.4: Plan zolder

| Beschrijving | Type | Actie |
|---|---|---|
| 3. Valse plafonds 1 | Advies | - |

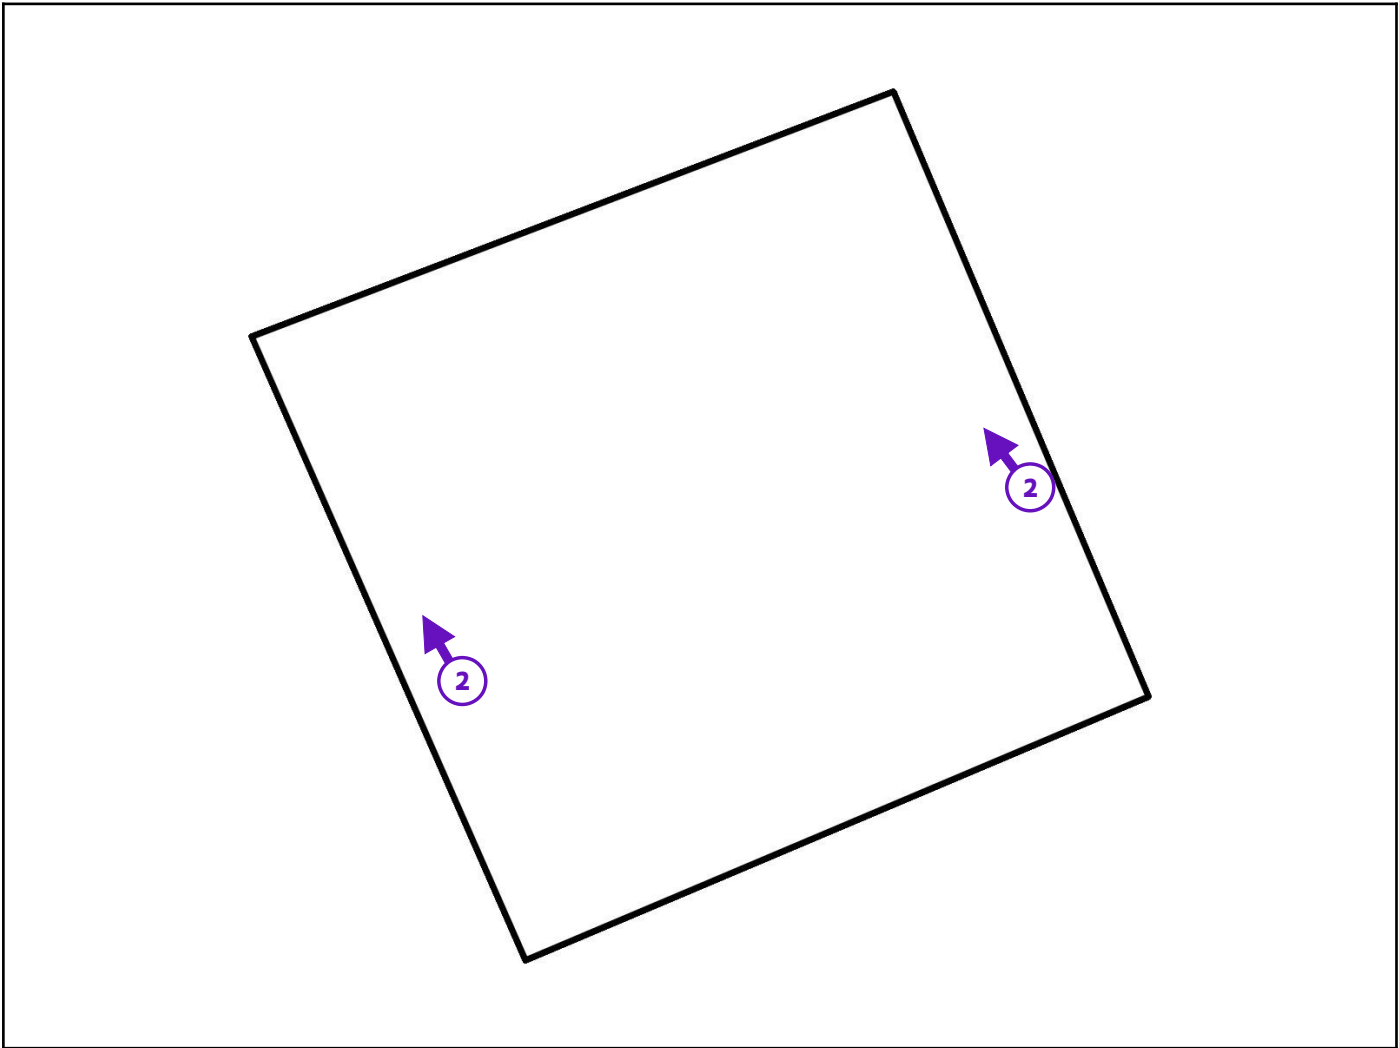
# Plan 1.9: Woning plan

| Beschrijving | Type | Actie |
|---|---|---|
| 2. Schouw op het dak (beperkingsfiche) | Beperking | - |
