Asbestinventarisatetest

Heibergstraat 17, 2328 Hoogstraten

Attestnummer : **20260703-000277.000**

Uitgegeven op : **03.07.2026**

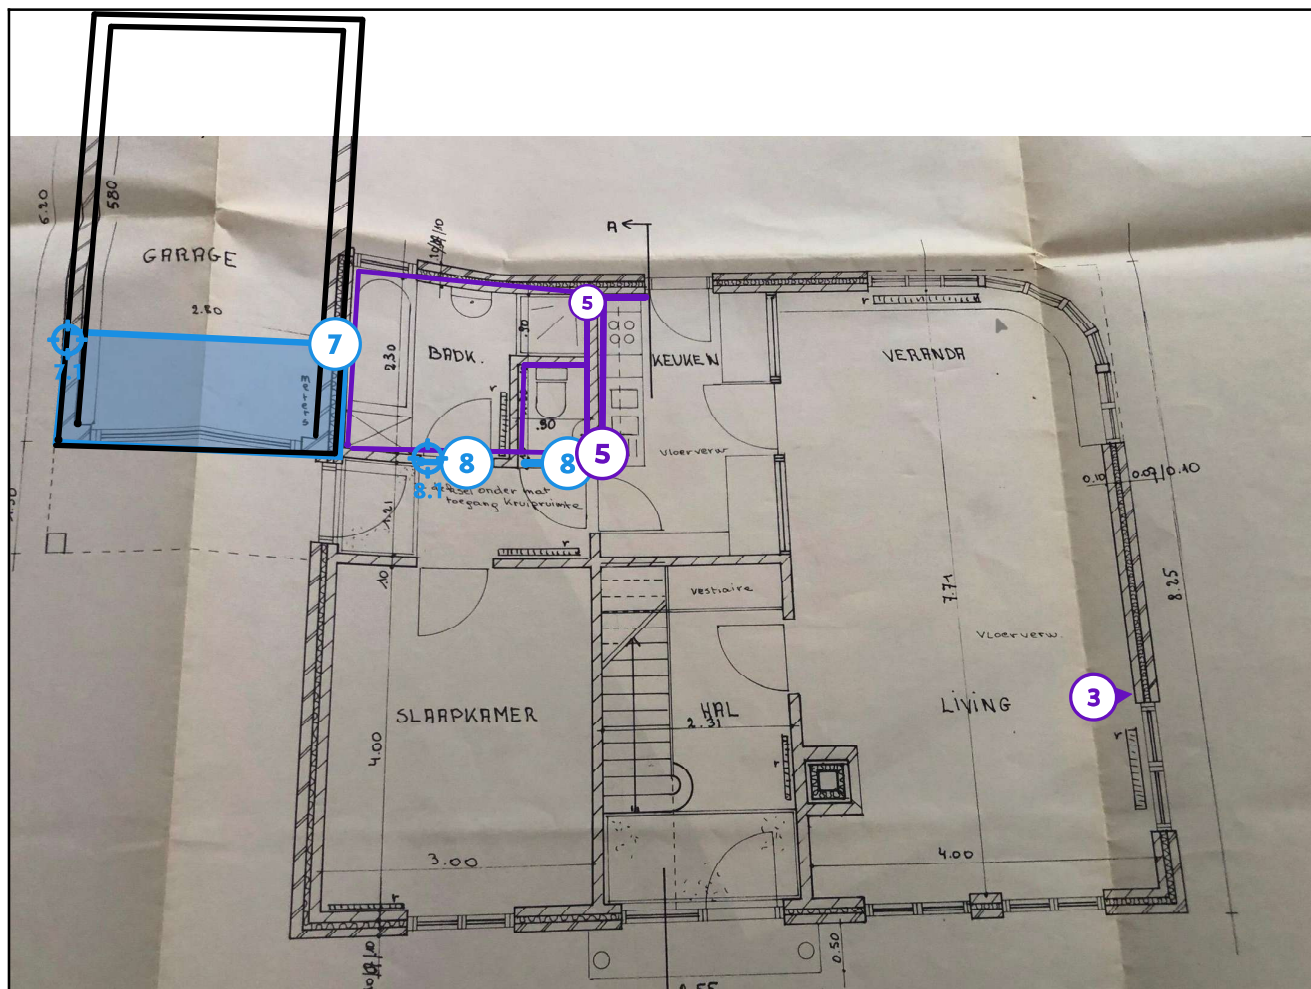
Plan 1.1: Grondplan gelijkvloers

Beschrijving	Type	Actie
3. Kachelkoord	Advies	-
5. Faiencetegels (lijm)	Advies	-
7. Roofing	Geen asbest	-
7.1 Code: MM01	Puntmonster	-
8. Dorpels type massal	Geen asbest	-
8.1 Code: MM02	Puntmonster	-

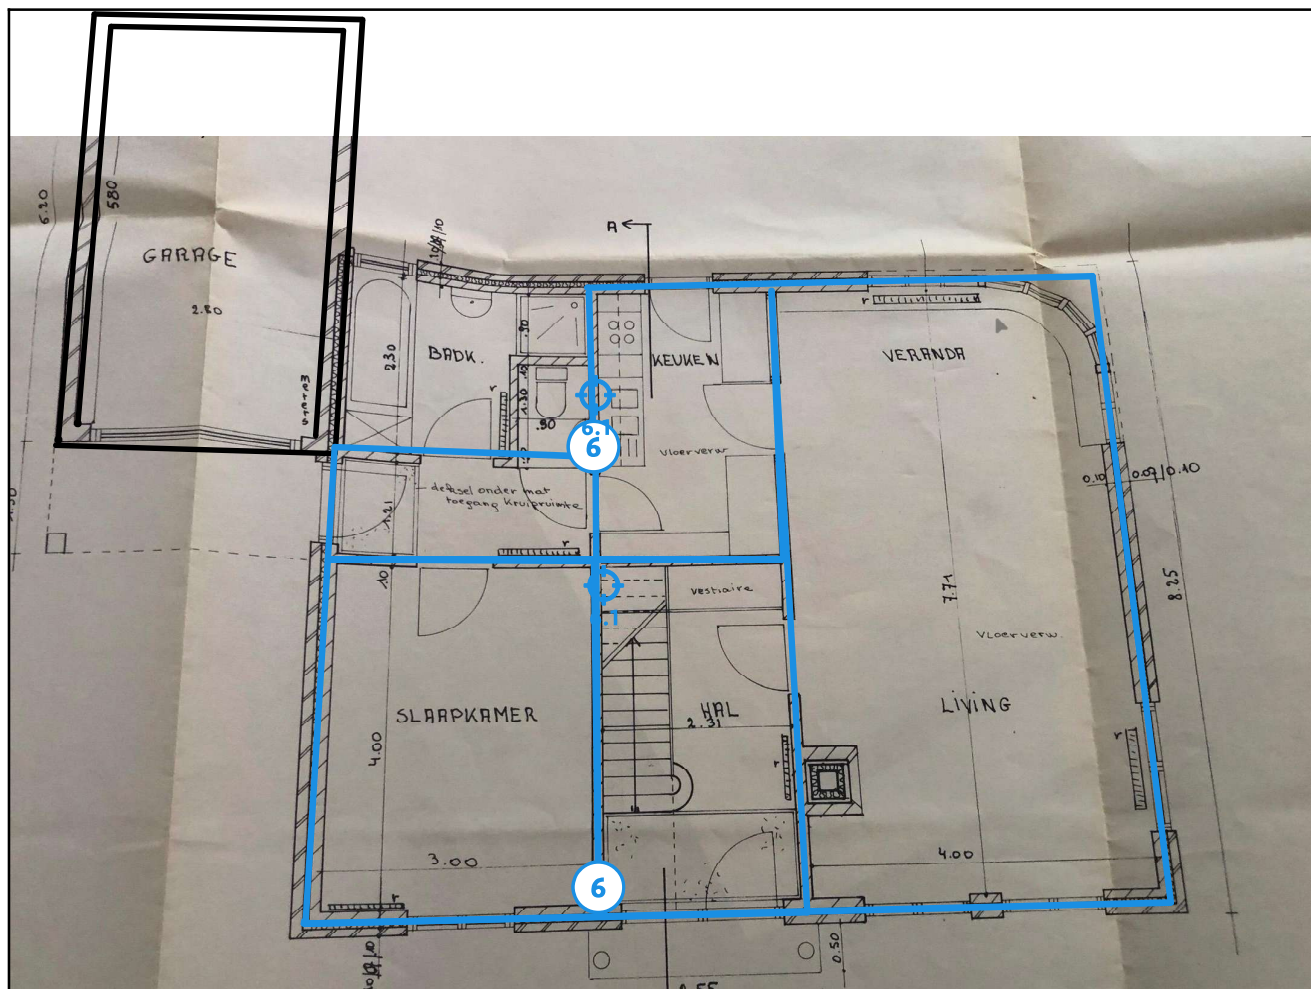
Plan 1.2: Grondplan gelijkvloers muren

Beschrijving	Type	Actie
6. Pleisterwerk wanden	Geen asbest	-
6.1 Code: MM03	Mengmonster	-

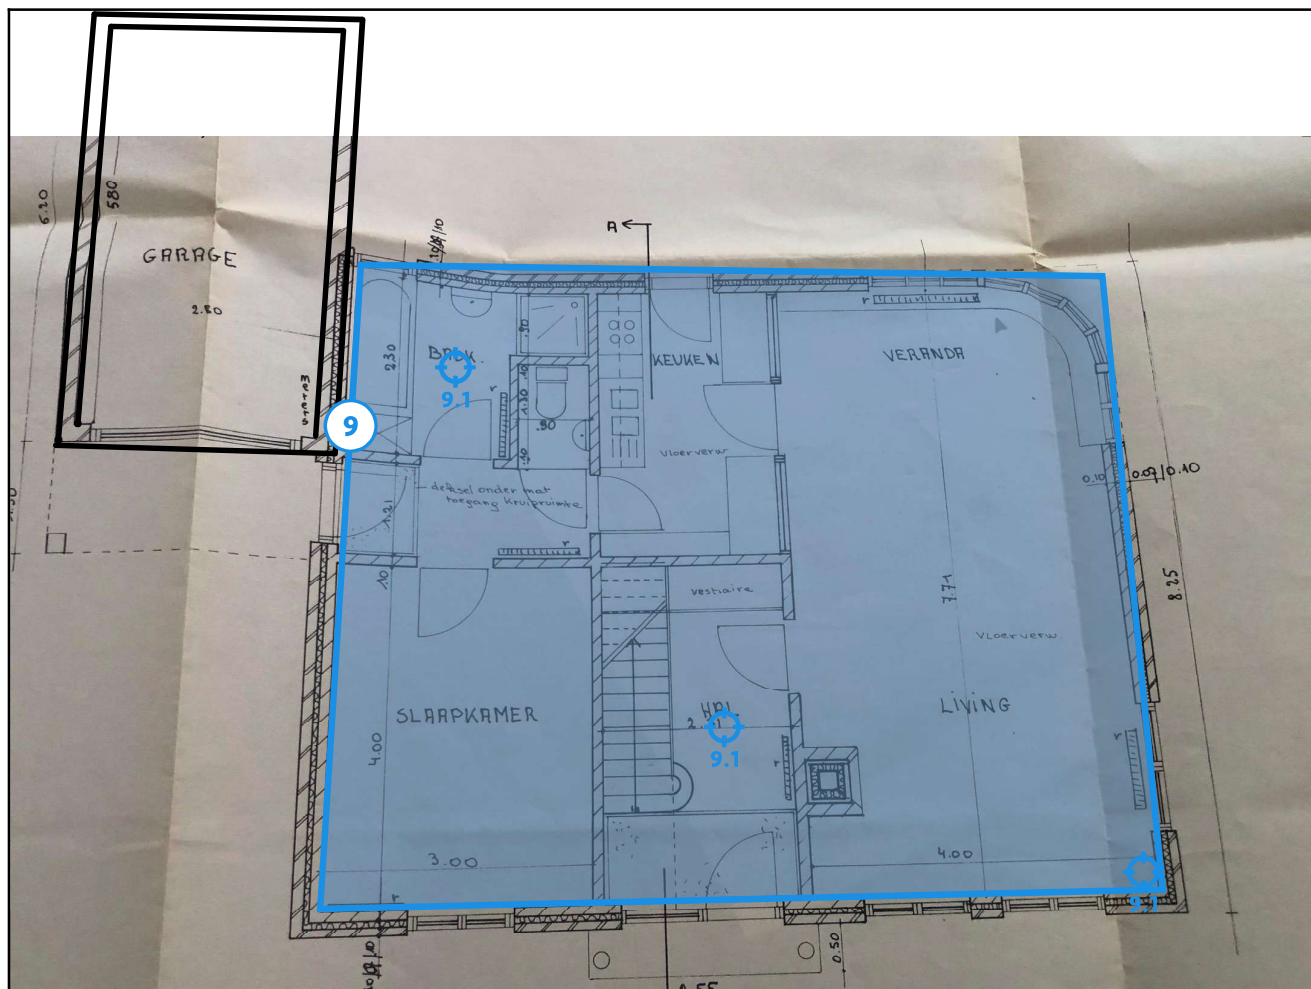
Plan 1.3: Grondplan gelijkvloers plafonds

Beschrijving	Type	Actie
9. Pleisterwerk plafonds	Geen asbest	-
9.1 Code: MM04	Mengmonster	-

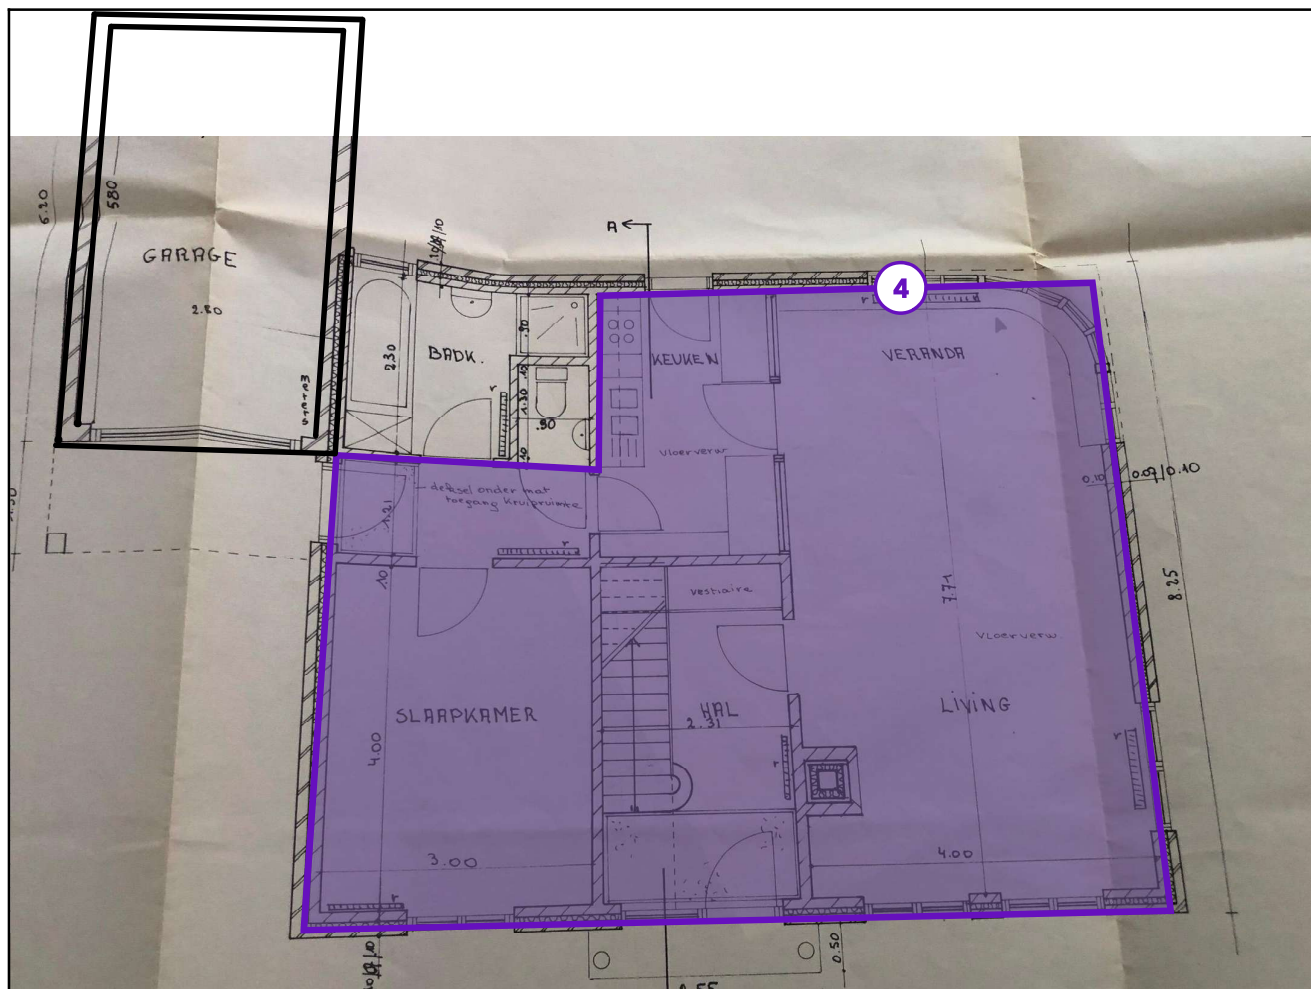
Plan 1.4: Grondplan gelijkvloers vast tapijt

Beschrijving	Type	Actie
4. Vast tapijt	Advies	-

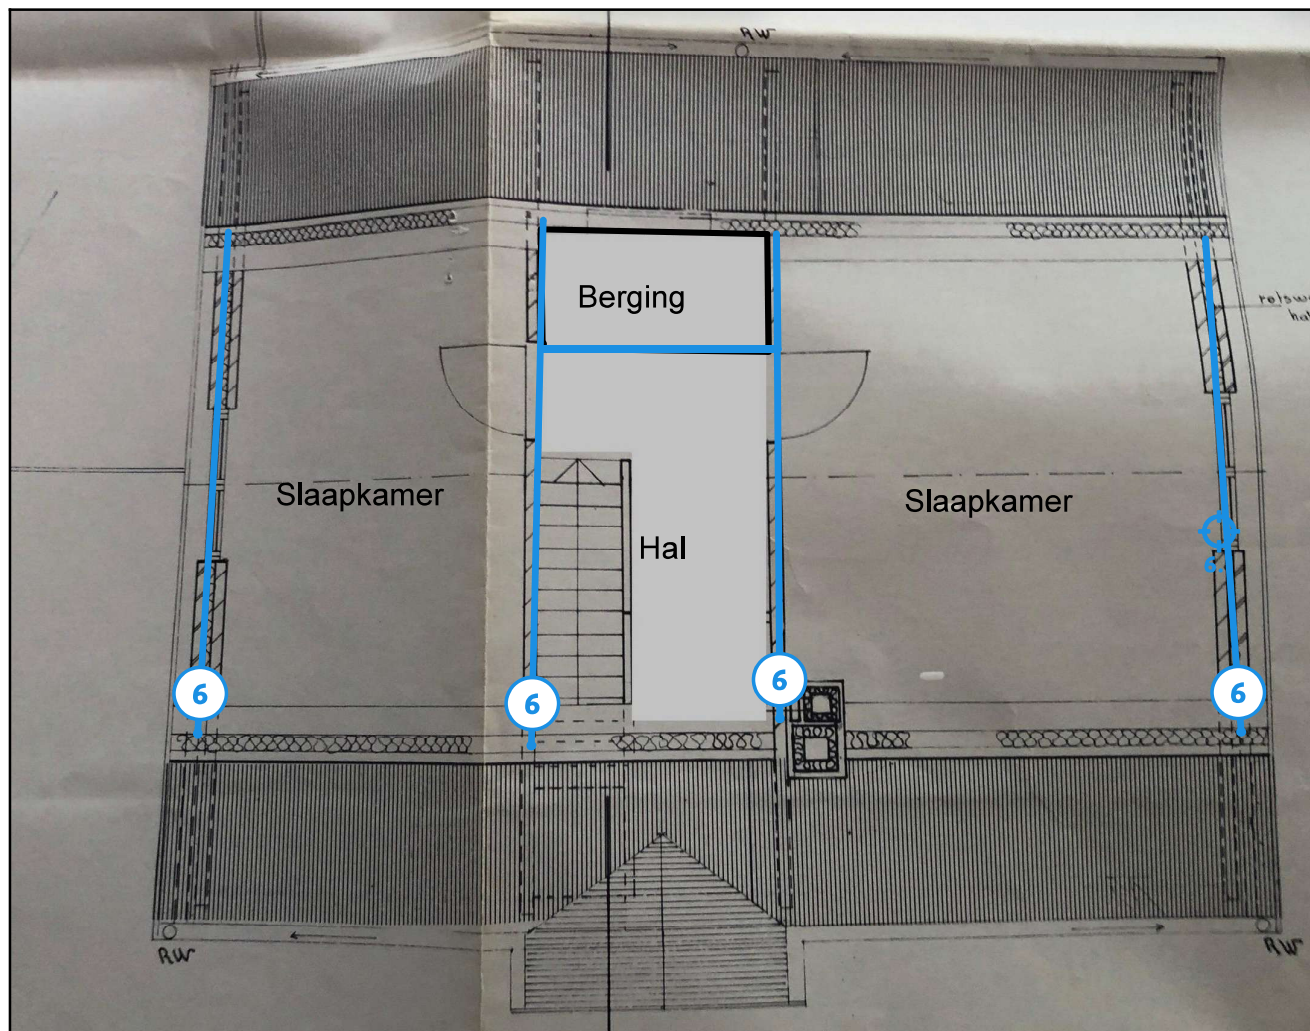
Plan 1.5: Grondplan eerste verdieping

Beschrijving	Type	Actie
6. Pleisterwerk wanden	Geen asbest	-
6.1 Code: MM03	Mengmonster	-

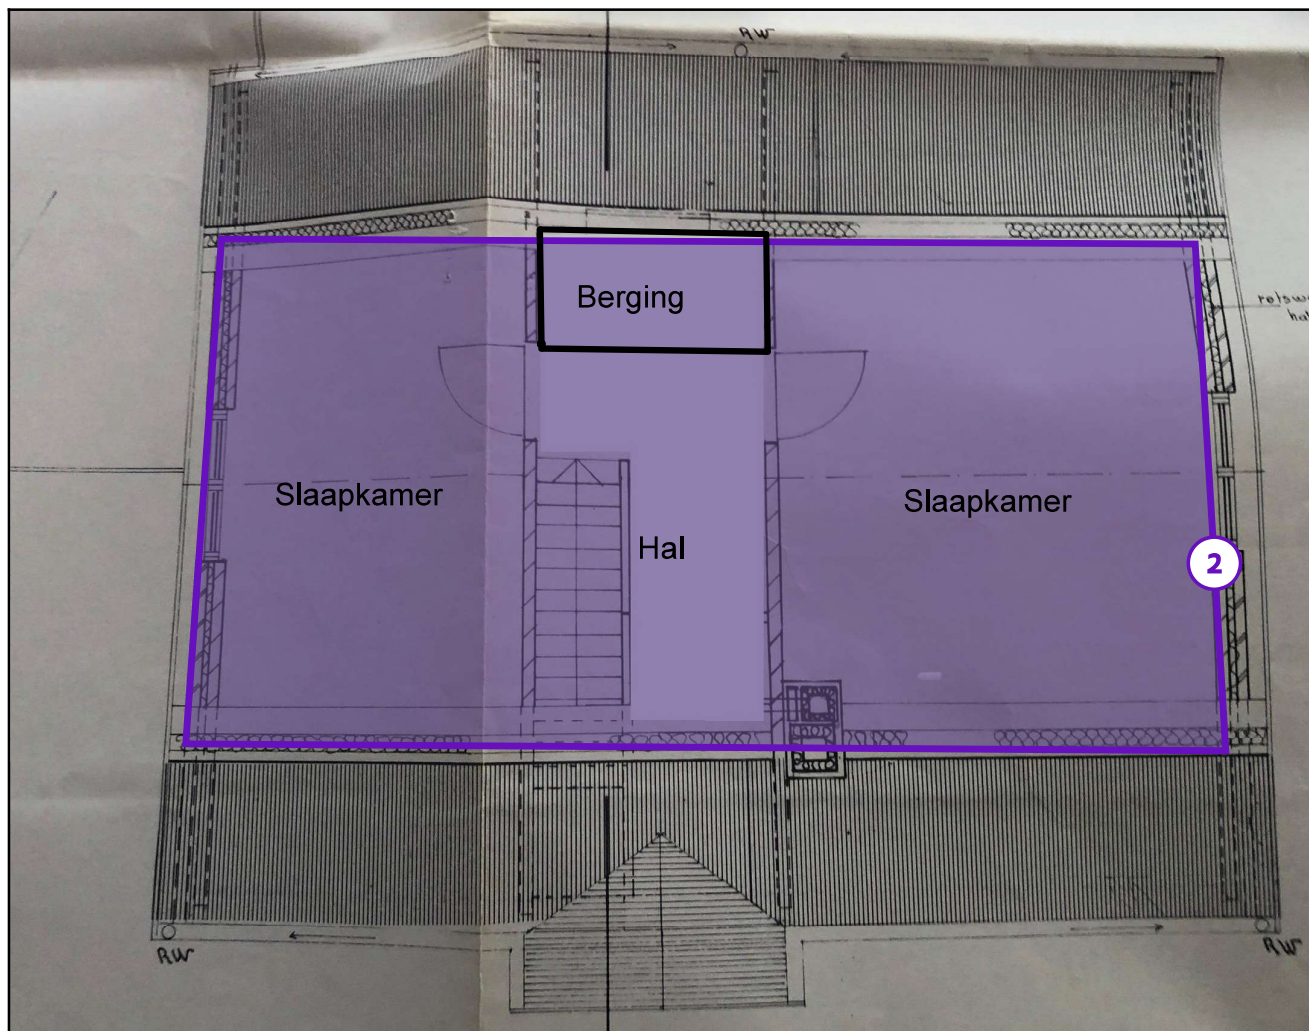
Plan 1.7: Grondplan eerste verdieping plafonds

Beschrijving	Type	Actie
2. Plafonds bestaande uit voorzetpanelen	Advies	-

De plafonds werden afgewerkt met niet-asbestverdachte voorzetpanelen die inspectie van de bedekte structuur (opbouw, pleisterwerk) verhinderen.

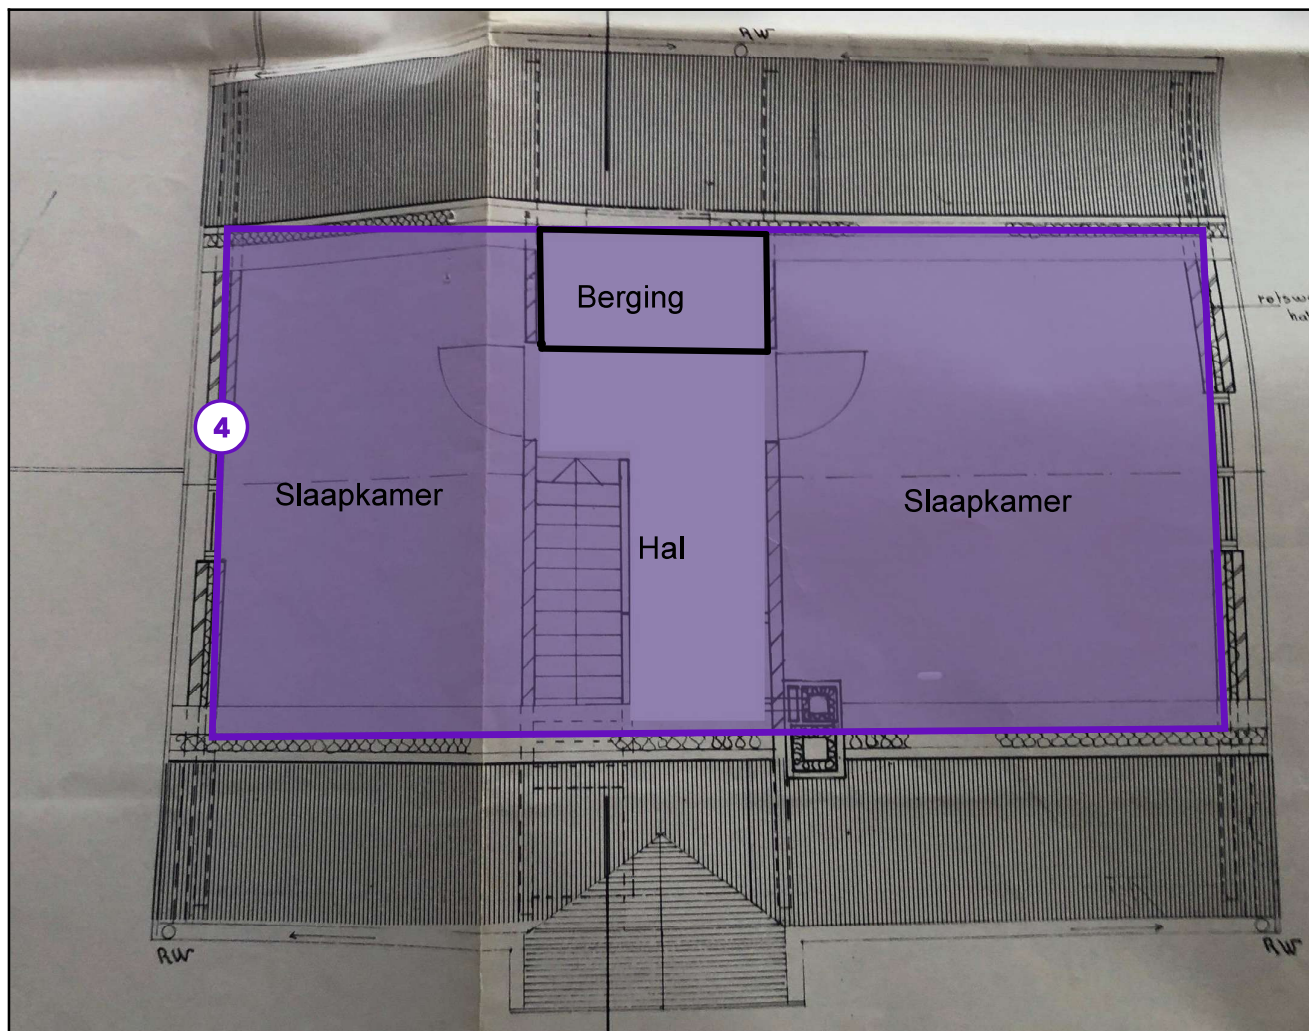
Plan 1.8: Grondplan eerste verdieping vast tapijt

Beschrijving	Type	Actie
4. Vast tapijt	Advies	-

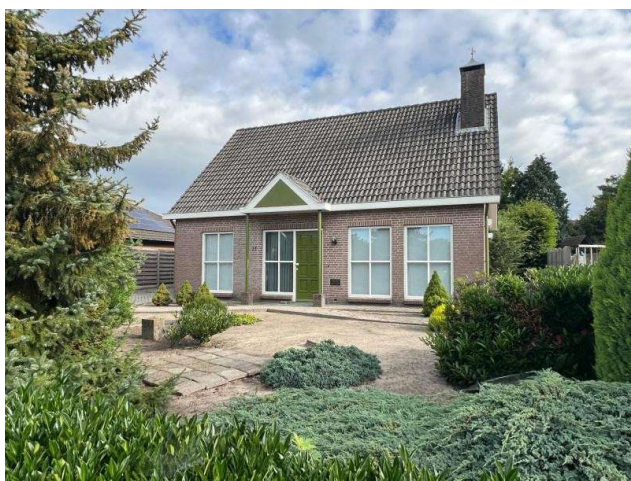
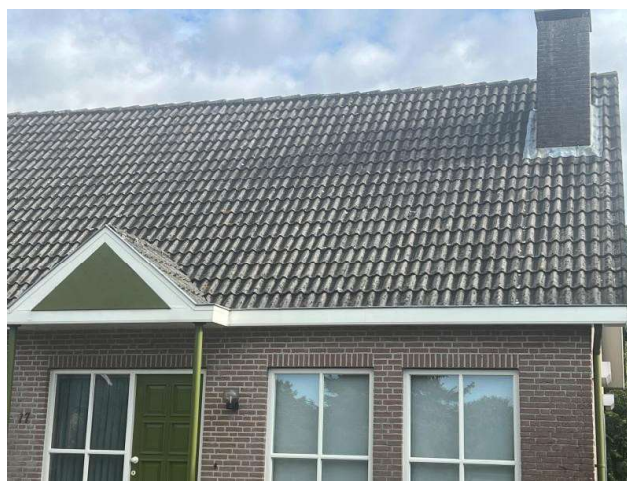
Beschrijving	Notitie	Terug te vinden op plannen
Fiche 10: Dakbedekking bestaande uit pannen (niet verdacht)	De dakbedekking is niet-asbestverdacht.	-
Fiche 11: Kit aan de ramen	De kit aan de ramen is niet asbestverdacht. Alle ramen werden gecontroleerd.	-

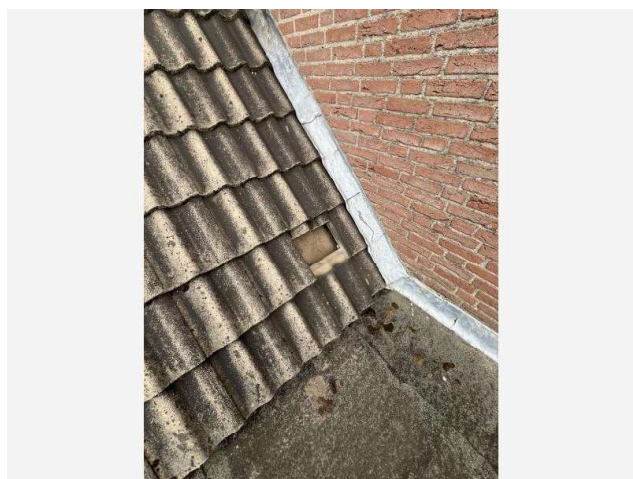
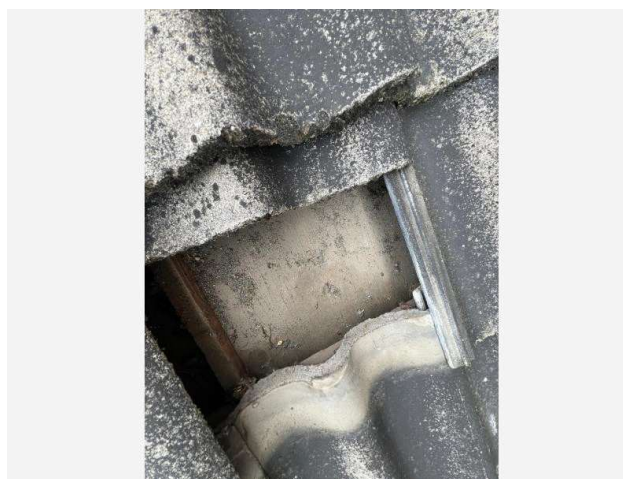
Beschrijving	Notitie	Terug te vinden op plannen
Fiche 12: Geen asbestverdacht onderdak aangetroffen	Na het optillen van een pan werd geen asbestverdacht onderdak aangetroffen. Dit betekent niet dat er geen onderdak aanwezig kan zijn op plaatsen die niet gecontroleerd werden. Bij werken, laat een eventueel aangetroffen onderdak controleren op aanwezigheid van asbest.	-
Fiche 13: Liftinfrastructuur (niet aanwezig)	Er is geen liftinfrastructuur aanwezig op de inspectielocatie.	-
Fiche 14: Leidingisolatie (niet aanwezig)	Er is geen asbestverdachte leidingisolatie aanwezig.	-
Fiche 15: CV-ketel (niet aanwezig)	Er is geen aparte CV-ketel aanwezig op de inspectielocatie.	-
