# Asbestinventarisatetest

Voetbooglaan 9, 2920 Kalmthout

Attestnummer : 20250722-000017.000

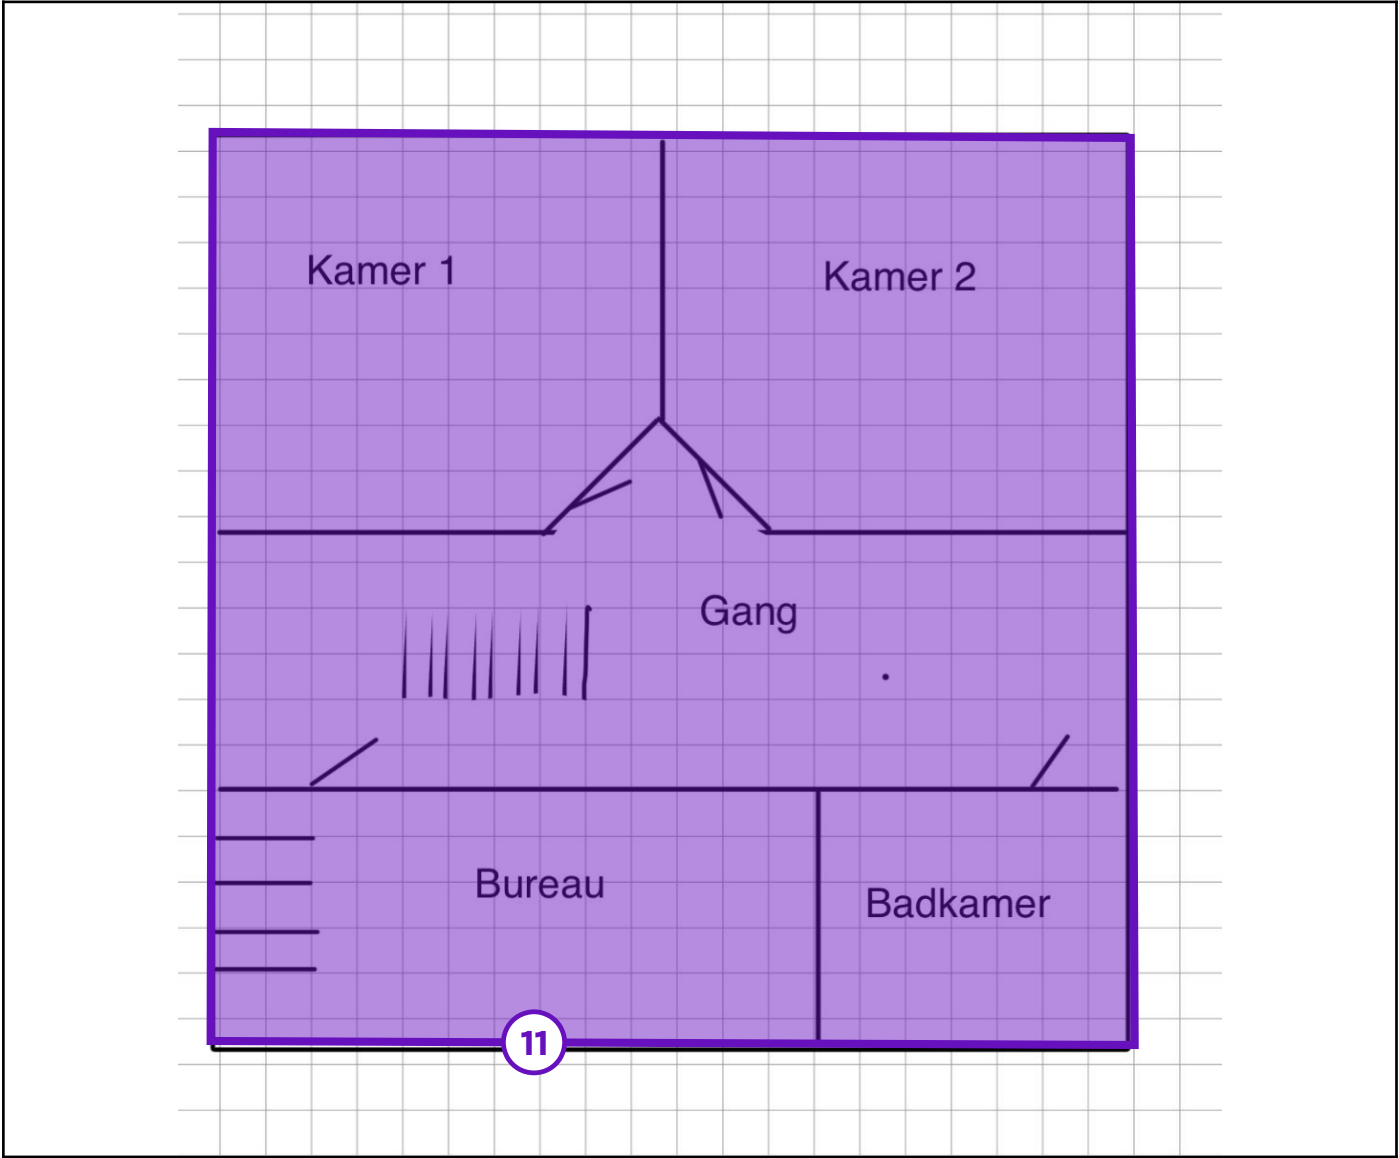
# Plan 1.4: eerste verdieping

| Beschrijving | Type | Actie |
|---|---|---|
| 11. Vloerbekleding - Niet verdacht | Advies | - |

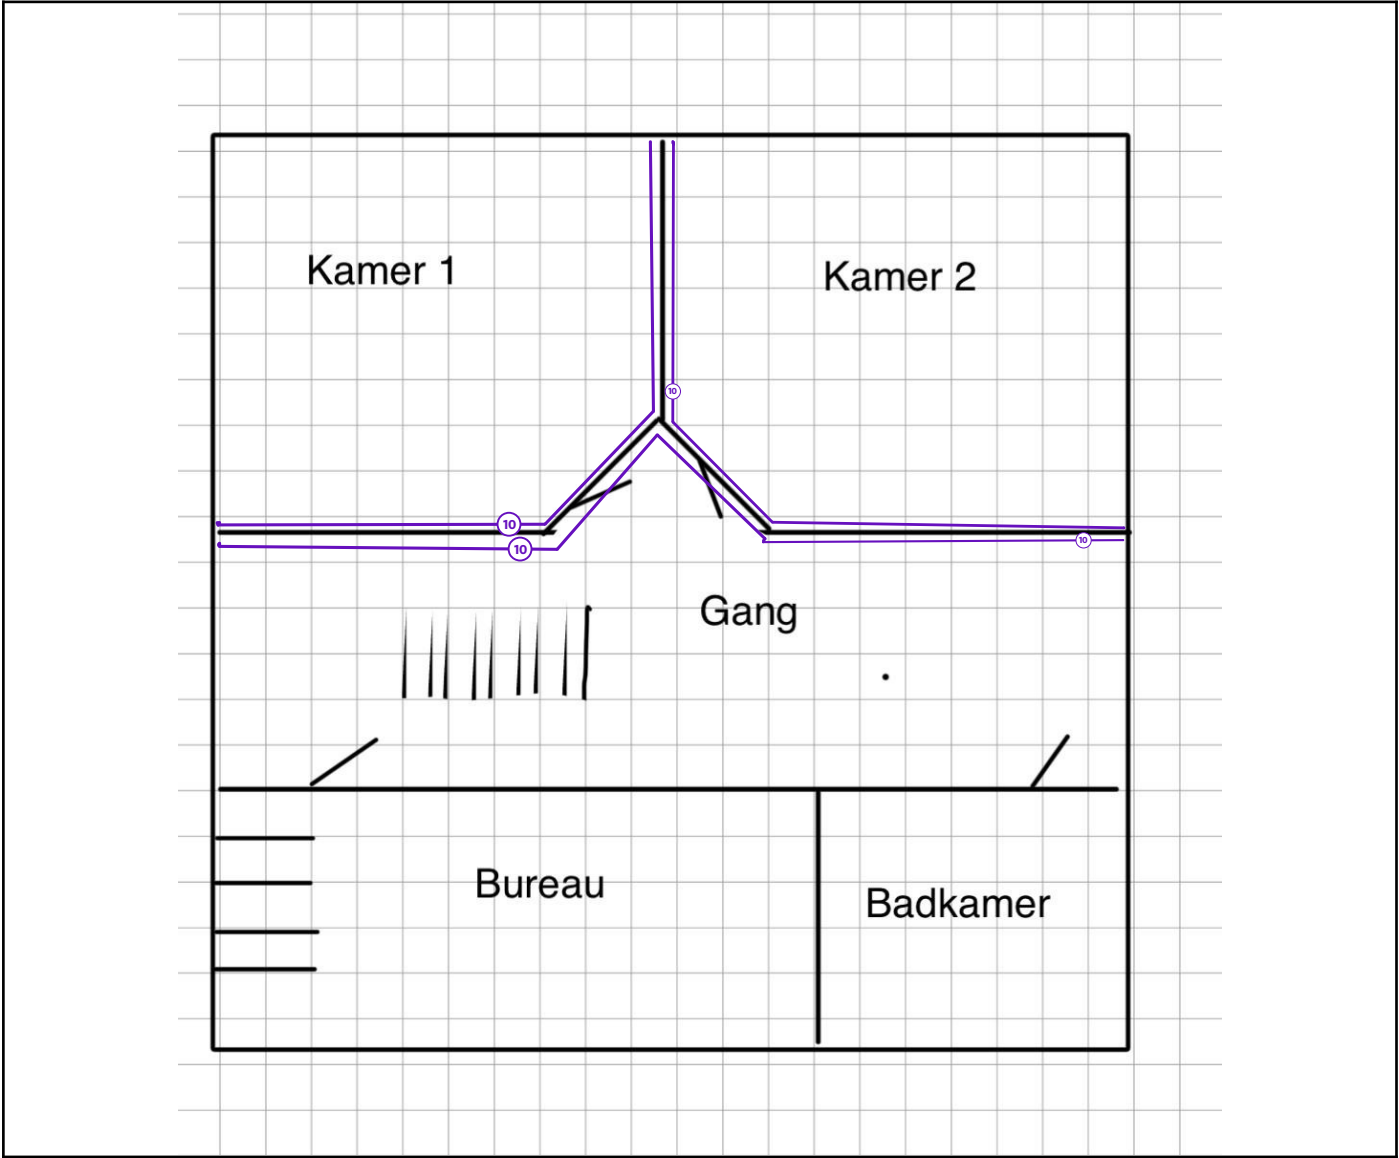
# Plan 1.5: eerste verdieping

| Beschrijving | Type | Actie |
|---|---|---|
| 10. Valse wand(en)/voorzetwand(en) - Gipskarton-Pvc-hout | Advies | - |

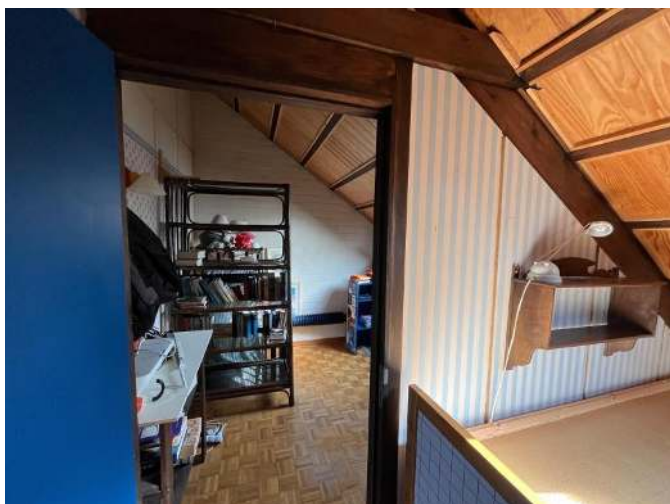
## Fiche 10: Valse wand(en)/voorzetwand(en) – Gipskarton-Pvc-hout

| Identificatiemethode | Vaststelling & expertise (niet-asbestverdacht) |
