# Asbestinventarisatetest

Wenen 45, 2470 Retie

Attestnummer : **20260402-000504.000**

Eindconclusie:

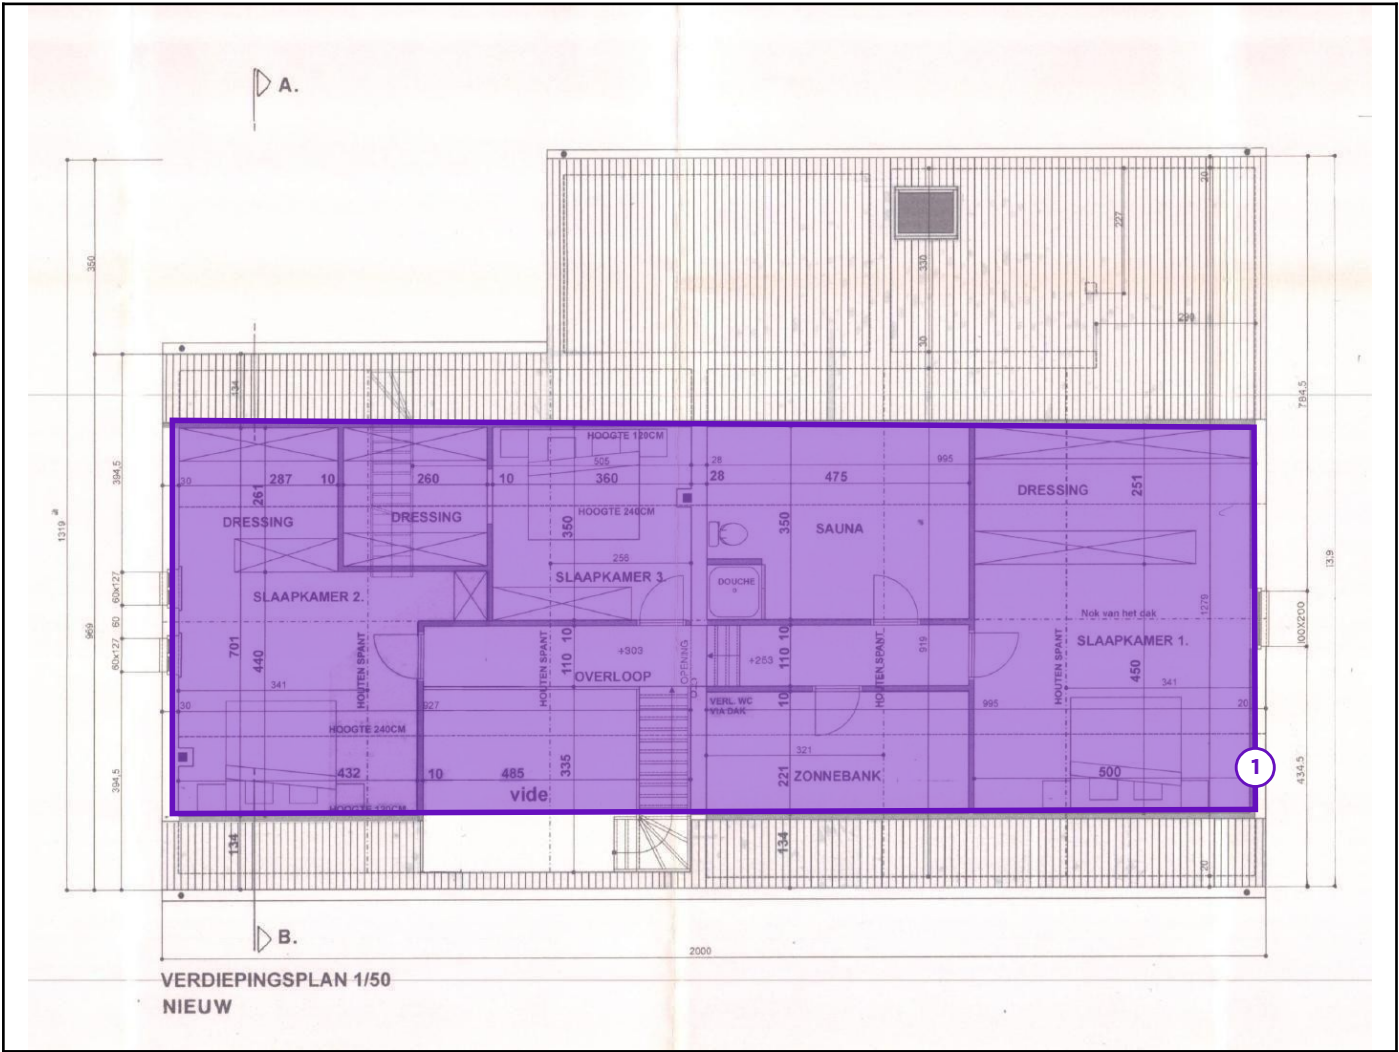
# Plan 1.11: Verdiep (plafond/dakprofiel)

| Beschrijving | Type | Actie |
|---|---|---|
| 1. Woning - Zoldertip | Beperking | - |

**Uitleg van de asbestdeskundige:** Er is geen toegang tot de zoldertip gezien het plafond op het eerste verdiep volledig is afgewerkt en geen toegang biedt tot de ruimte erboven, nl. de zoldertip.

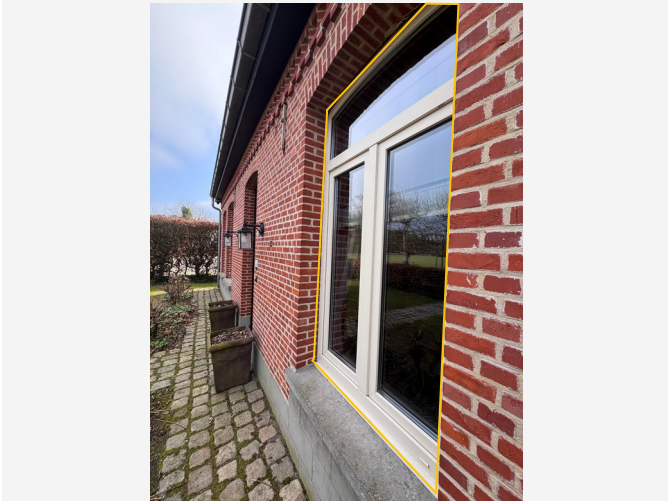
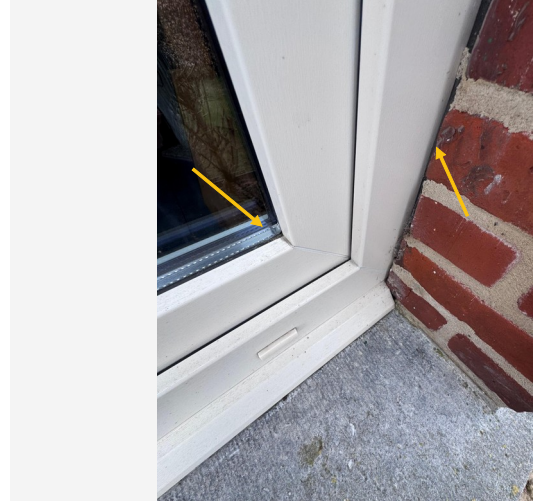
## Fiche 20: Woning - Afdichtingsmateriaal buitenschrijnwerk

| <p>Fiche 20: Woning - Afdichtingsmateriaal buitenschrijnwerk</p> | <p>Tijdens de inspectie werden zowel aan de binnen- als buitenzijde van het buitenschrijnwerk geen asbestverdachte mastiek- of kittoepassingen vastgesteld. Dit betreft zowel de aansluitingen tussen het schrijnwerkprofiel en de beglazing als de aansluitingen tussen het profiel en de omliggende muurconstructies.</p> <p>Vaststellingen:</p> <ul style="list-style-type: none"> <li>• De aanwezige afdichtingsmaterialen zijn afwezig (tussen profiel en baksteen) of bestaan uit rubberstrips (tussen profiel en beglazing). Dit zowel aan de binnen- als buitenzijde.</li> <li>• Er zijn geen visuele kenmerken waargenomen die wijzen op historische asbesthoudende mastiek, zoals brokkelige, harde of vezelachtige pasta's.</li> <li>• De beoordeling gebeurde op basis van visuele inspectie en materiaalkenmerken, zowel aan de binnen- als buitenzijde.</li> <li>• De primaire drager komt verspreid voor doorheen de woning. De aanduiding ervan op de constructieplannen is niet noodzakelijk limitatief.</li> </ul> <p>Conclusie:</p> <ul style="list-style-type: none"> <li>• De afdichtingsmaterialen ter hoogte van het buitenschrijnwerk worden als niet-asbestverdacht beschouwd.</li> <li>• Er werd geen staalname uitgevoerd, aangezien er geen aanwijzingen waren voor de aanwezigheid van asbestverdacht materiaal.</li> </ul> <p>Opmerking voor toekomstige werken:</p> <ul style="list-style-type: none"> <li>• Indien bij renovatie of demontage alsnog oudere of onderliggende mastieklagen worden blootgelegd, is het aangewezen deze te laten beoordelen door een asbestdeskundige.</li> <li>• Dergelijke verborgen toepassingen vallen buiten de scope van deze inventarisatie, aangezien ze momenteel niet zichtbaar of toegankelijk zijn.</li> </ul> | <p>-</p> |

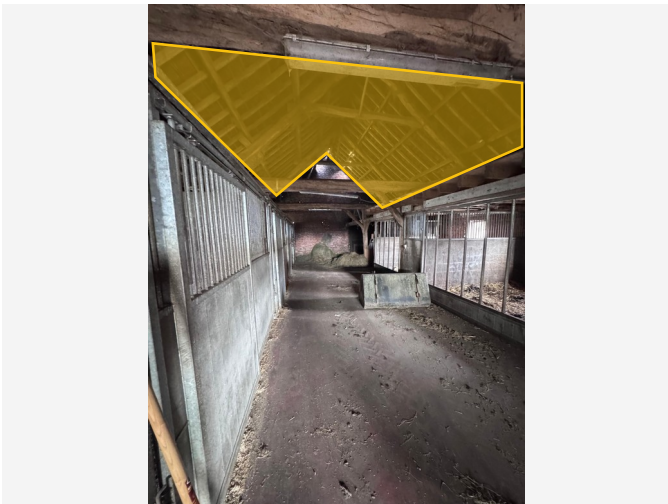
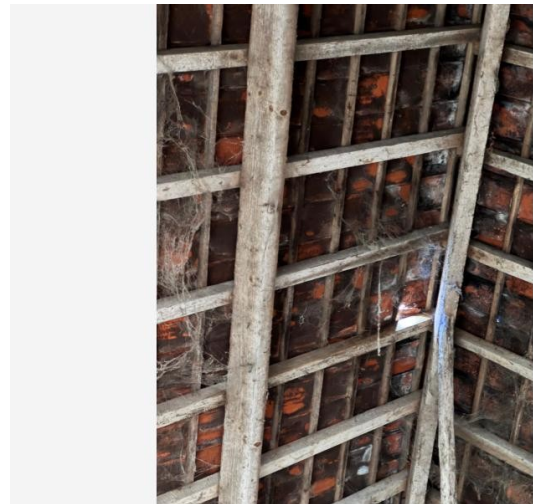
## Fiche 22: Paardenstal - Onderdak

| <p>Fiche 22: Paardenstal - Onderdak</p> | <p>Tijdens de visuele inspectie werd vastgesteld dat deze verplicht te onderzoeken toepassing of ruimte binnen de betreffende constructie, nl. de paardenstal, niet aanwezig is.</p> <p>De beoordeling gebeurde op basis van een volledige visuele inspectie van alle zichtbare en toegankelijke zones die binnen de scope van de niet-destructieve asbestinventaris vallen.</p> <p>Aangezien deze toepassing niet voorkomt binnen deze constructie, wordt ze niet verder geïnventariseerd in dit verslag.</p> <p>Opmerking:</p> <ul style="list-style-type: none"> <li>• Indien tijdens toekomstige werken, renovaties of openmakingen alsnog elementen van dit type zichtbaar worden, is het aangewezen om deze te laten beoordelen door een asbestdeskundige.</li> <li>• Verborgene of niet-toegankelijke toepassingen vallen buiten de scope van deze niet-destructieve inventarisatie.</li> </ul> | <p>-</p> |
