# Asbestinventarisatetest

Kantonbaan 52, 2980 Zoersel

Attestnummer : **20260704-000094.000**

Uitgegeven op : **04.07.2026**

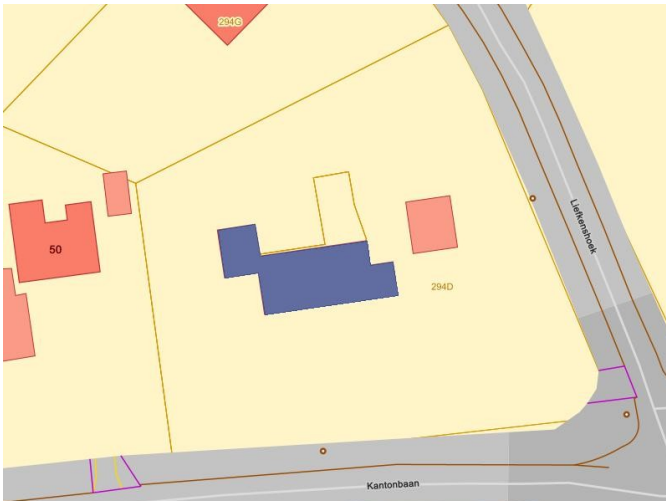
## Zone 1: Hoofdgebouw

- 0 Asbestmaterialen
- 0 Beperkingen
- 0 Uitsluitingen
- 0 Roerende goederen
- 0 Puin, steenslag, (water)bodem
- 0 Adviezen
- 0 Geen asbest

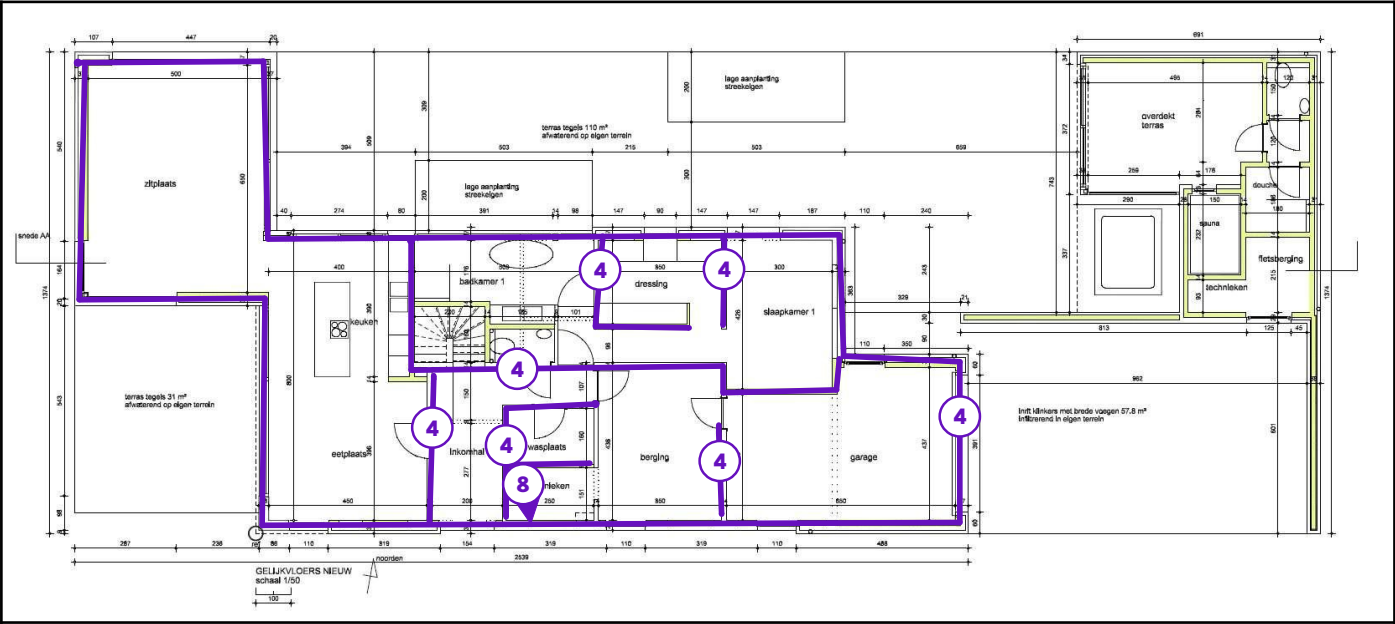
# Plan 1.1: Plan gelijkvloers

| Beschrijving | Type | Actie |
|---|---|---|
| 8. Leidingisolatie | Overige ruimte of materiaal | - |

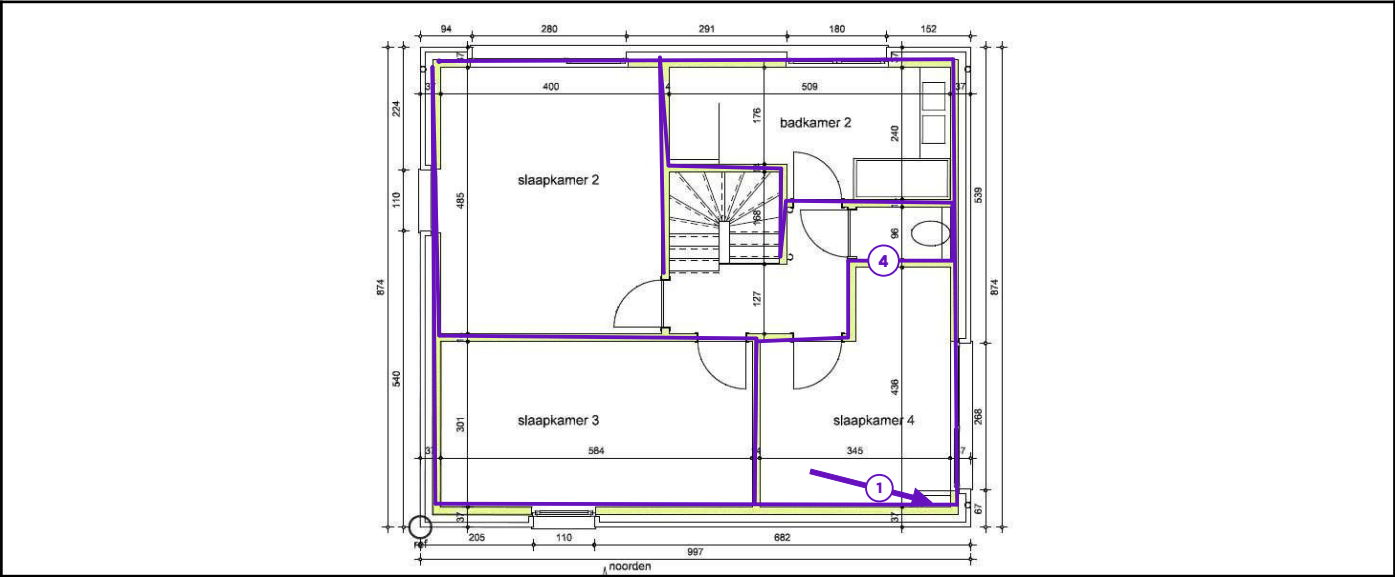
# Plan 1.2: Plan verdieping

| Beschrijving | Type | Actie |
|---|---|---|
| 4. Bepleistering muren en plafonds | Overige ruimte of materiaal | - |

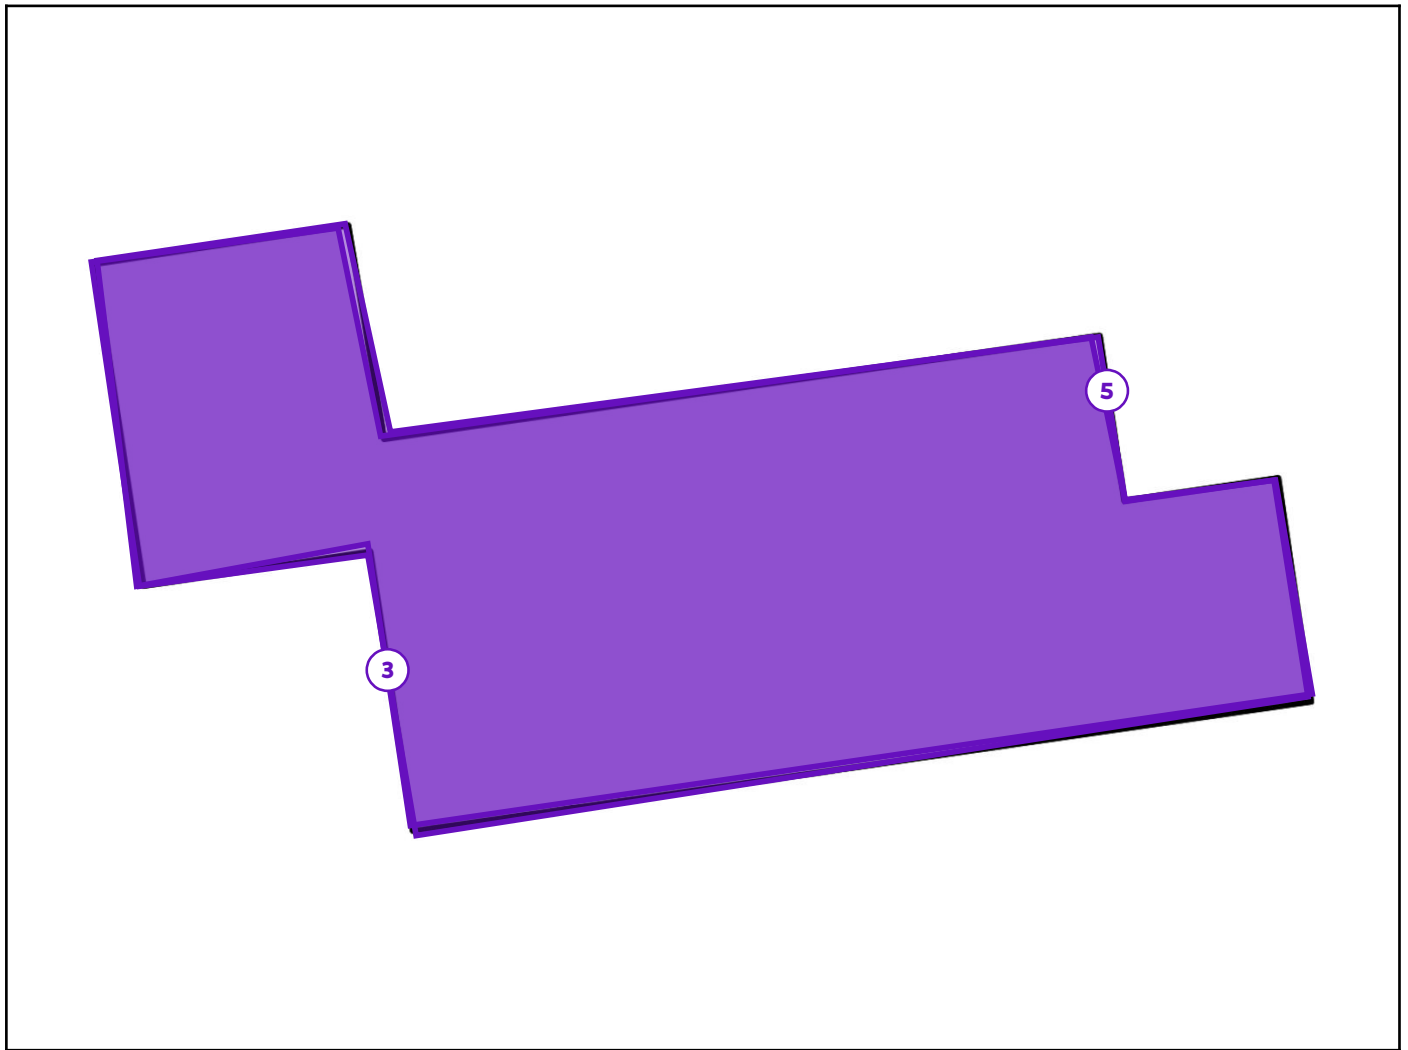
## Plan 1.3: Plan daken

| Beschrijving | Type | Actie |
|---|---|---|
| 5. Roofing | Overige ruimte of materiaal | - |

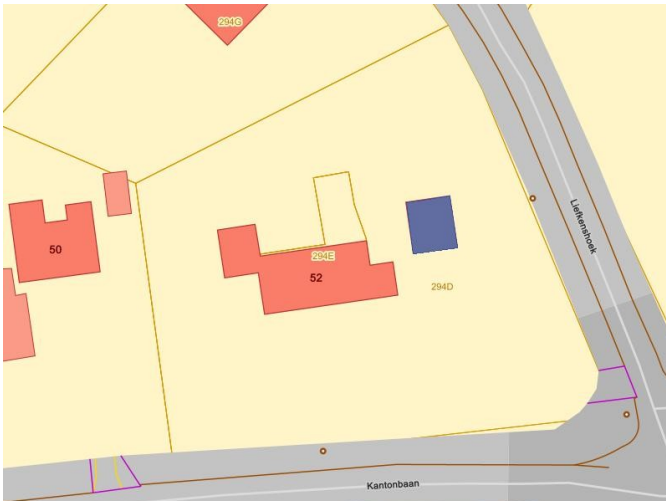
## Zone 2: Poolhouse

- 0 Asbestmaterialen
- 0 Beperkingen
- 0 Uitsluitingen
- 0 Roerende goederen
- 0 Puin, steenslag, (water)bodem
- 0 Adviezen
- 0 Geen asbest
