# Asbestinventarisatetest

Havenlaan 6/5, 3582 Beringen

Attestnummer : **20260707-000376.000**

**Asbestveilig** (maar mogelijk niet asbestvrij)

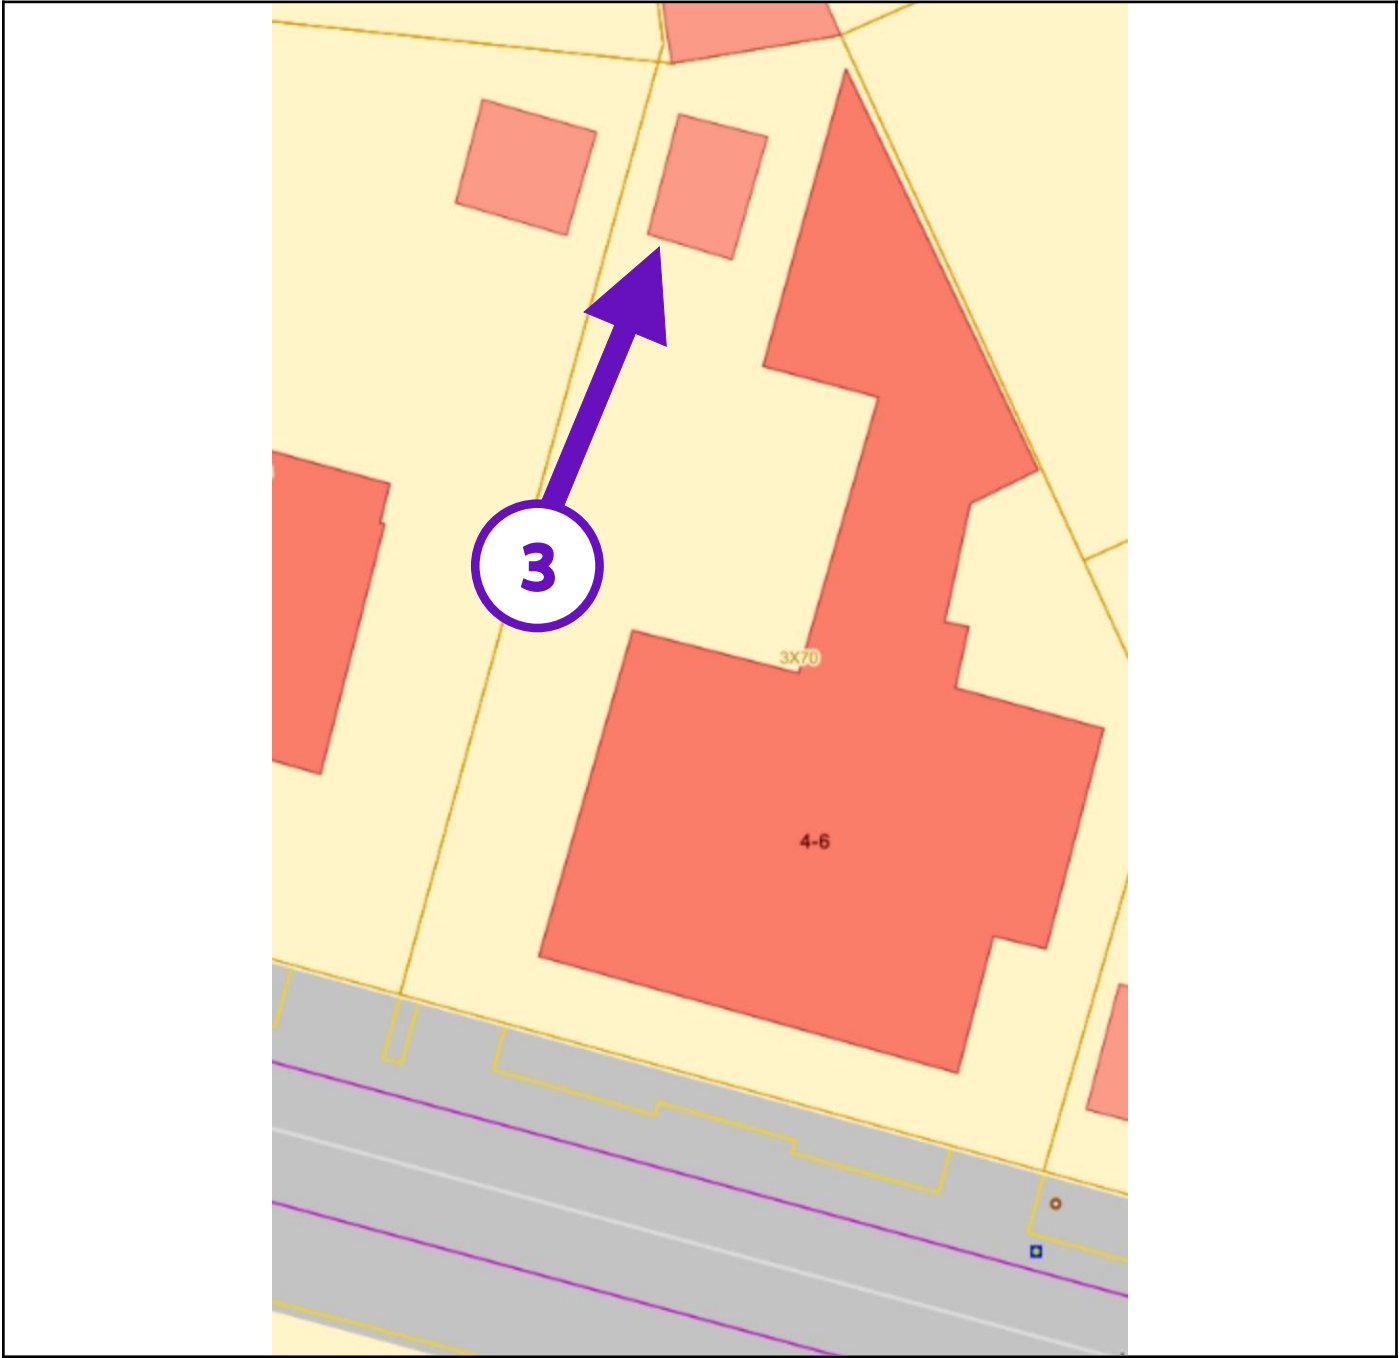
# Plan 1.1: Perceelplan

| Beschrijving | Type | Actie |
|---|---|---|
| 3. constructie maak geen deel uit van het inspectiegebied | Advies | - |

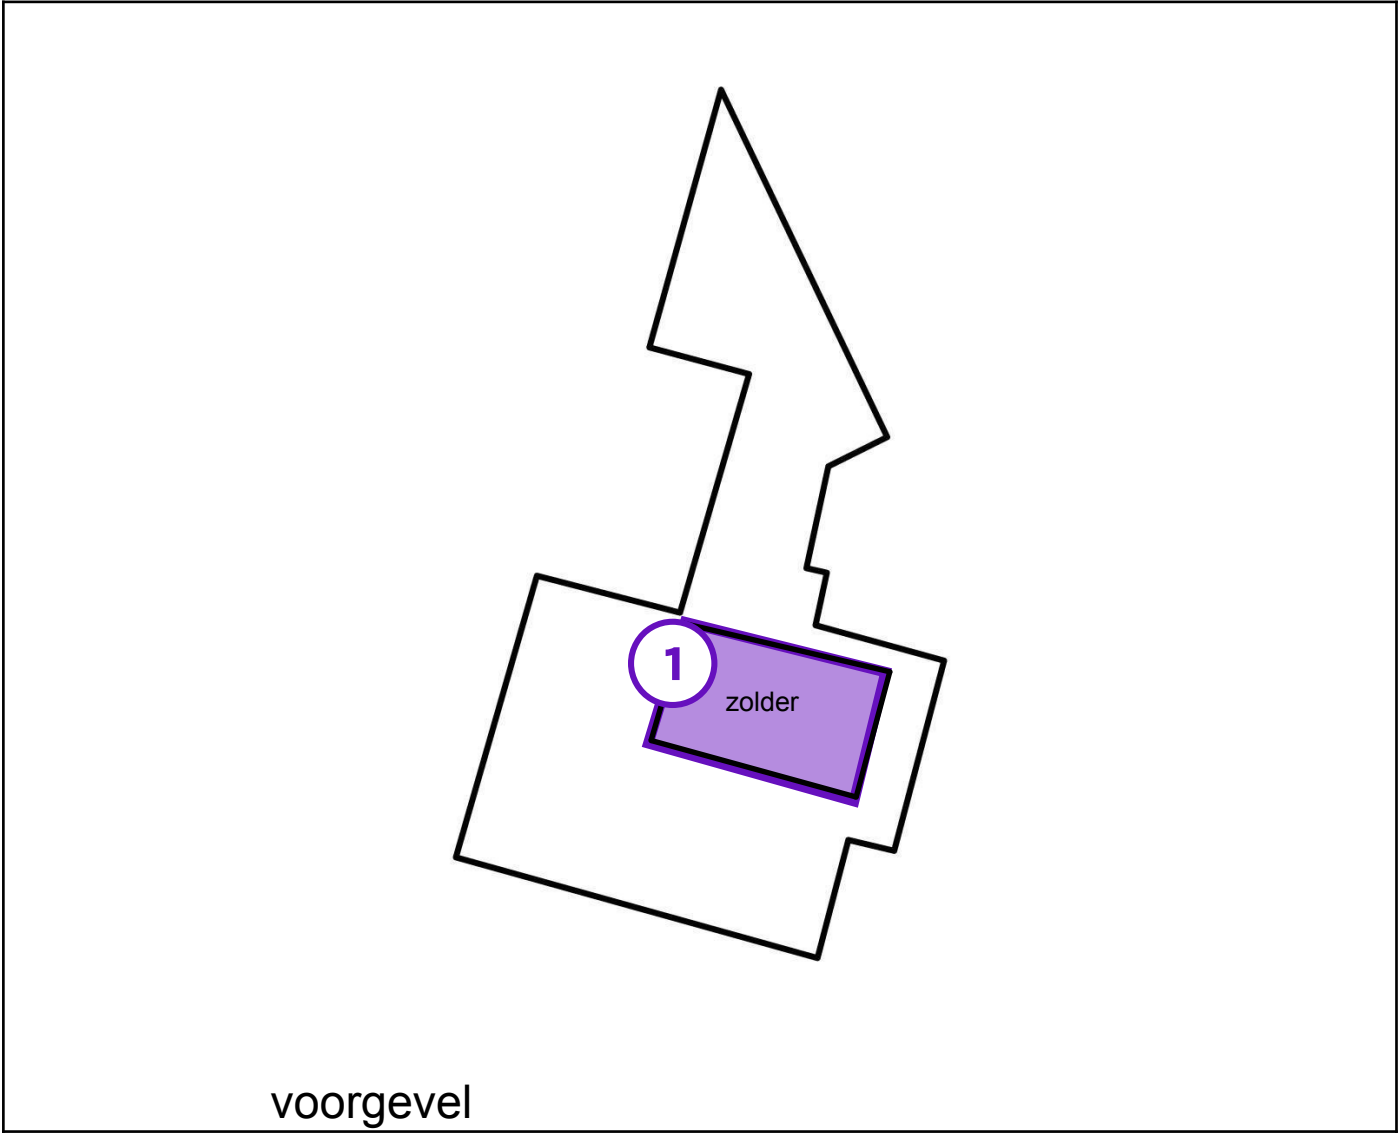
# Plan 1.3: Zolder

| Beschrijving | Type | Actie |
|---|---|---|
| 1. Zolder | Beperking | - |

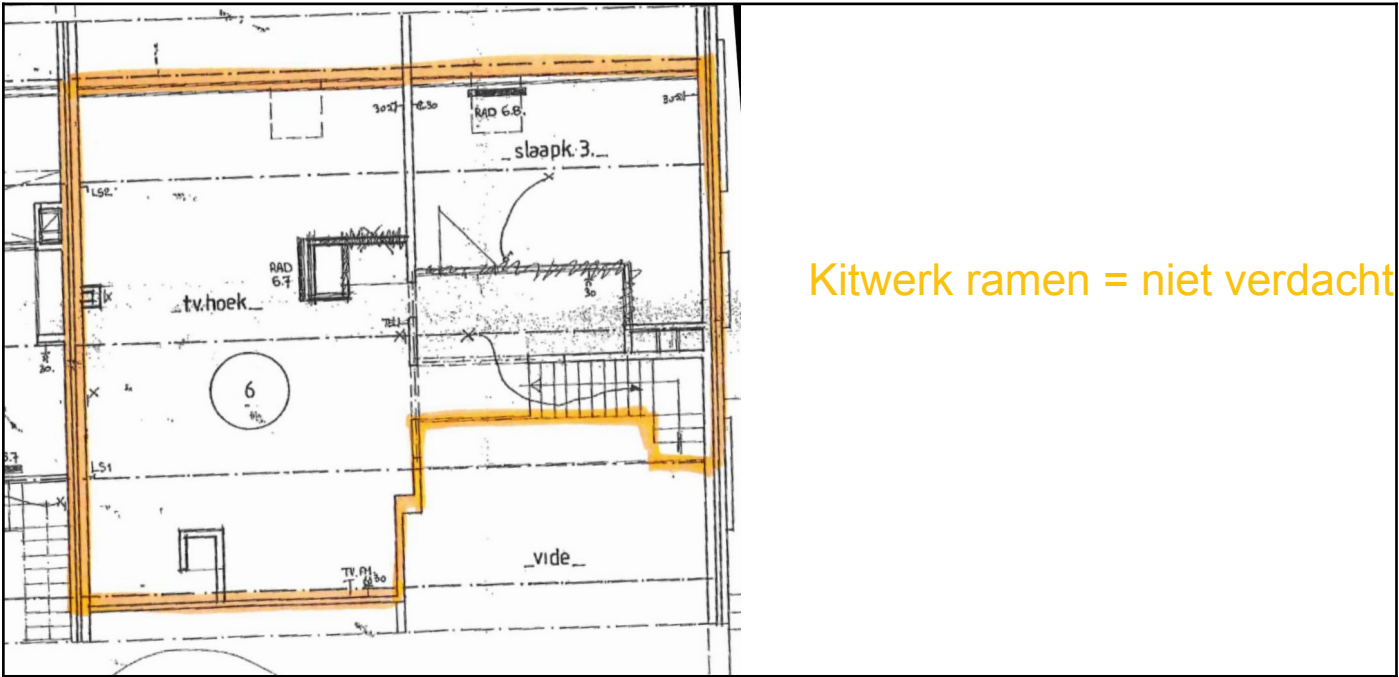
# Plan 1.4: Verdiep 2 : div

| Beschrijving | Type | Actie |
|---|---|---|
| 7. Kit niet verdacht (visueel vastgesteld) | Overige ruimte of materiaal | - |

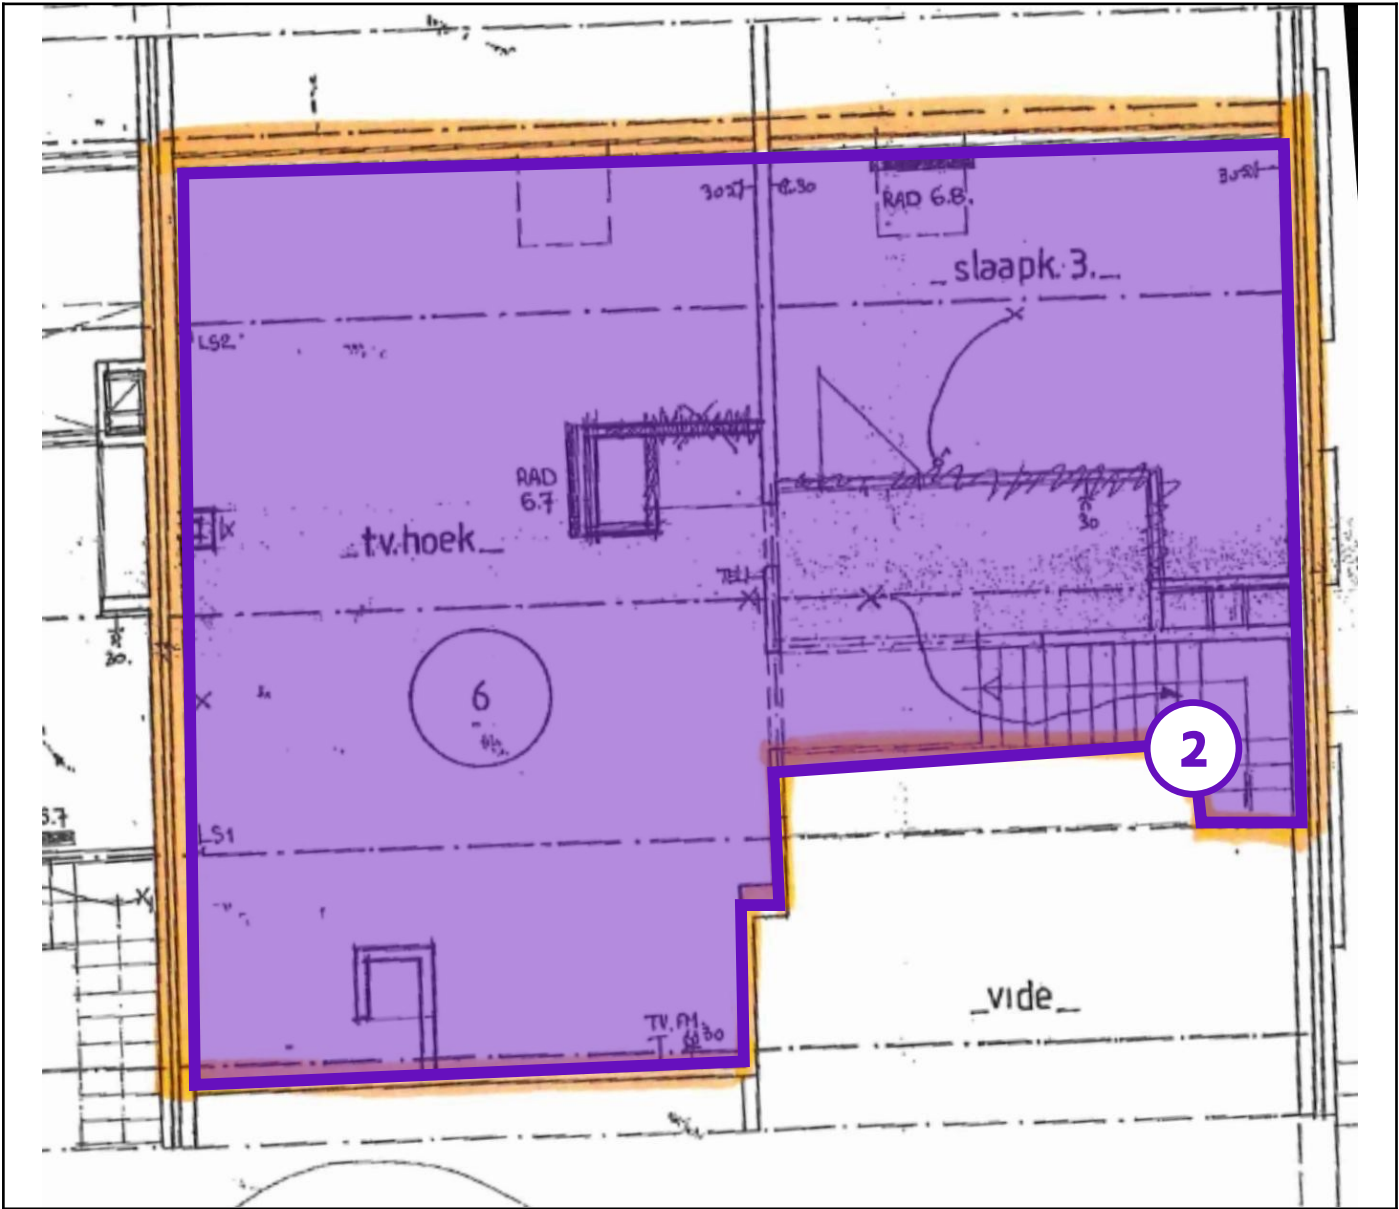
# Plan 1.6: Verdiep 2 : Plafonds

| Beschrijving | Type | Actie |
|---|---|---|
| 2. Valse plafonds | Advies | - |

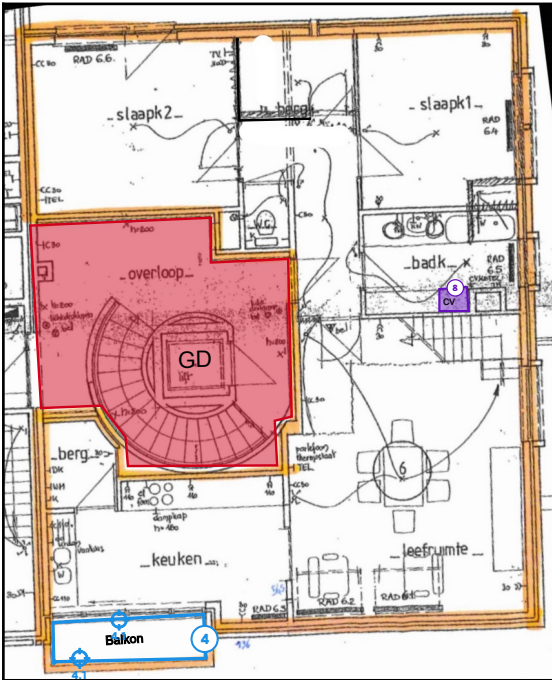
# Plan 1.7: Verdiep 1 : DIV

Kitwerk ramen = niet verdacht  
Geen verdachte leidingisolatie aanwezig

| Beschrijving | Type | Actie |
|---|---|---|
| 10. leidingisolatie ( niet aanwezig ) | Overige ruimte of materiaal | - |
