Asbestinventarisatetest

Schoolstraat 19, 3090 Overijse

Attestnummer : 20250226-000404.000

Uitgegeven op : 26.02.2025

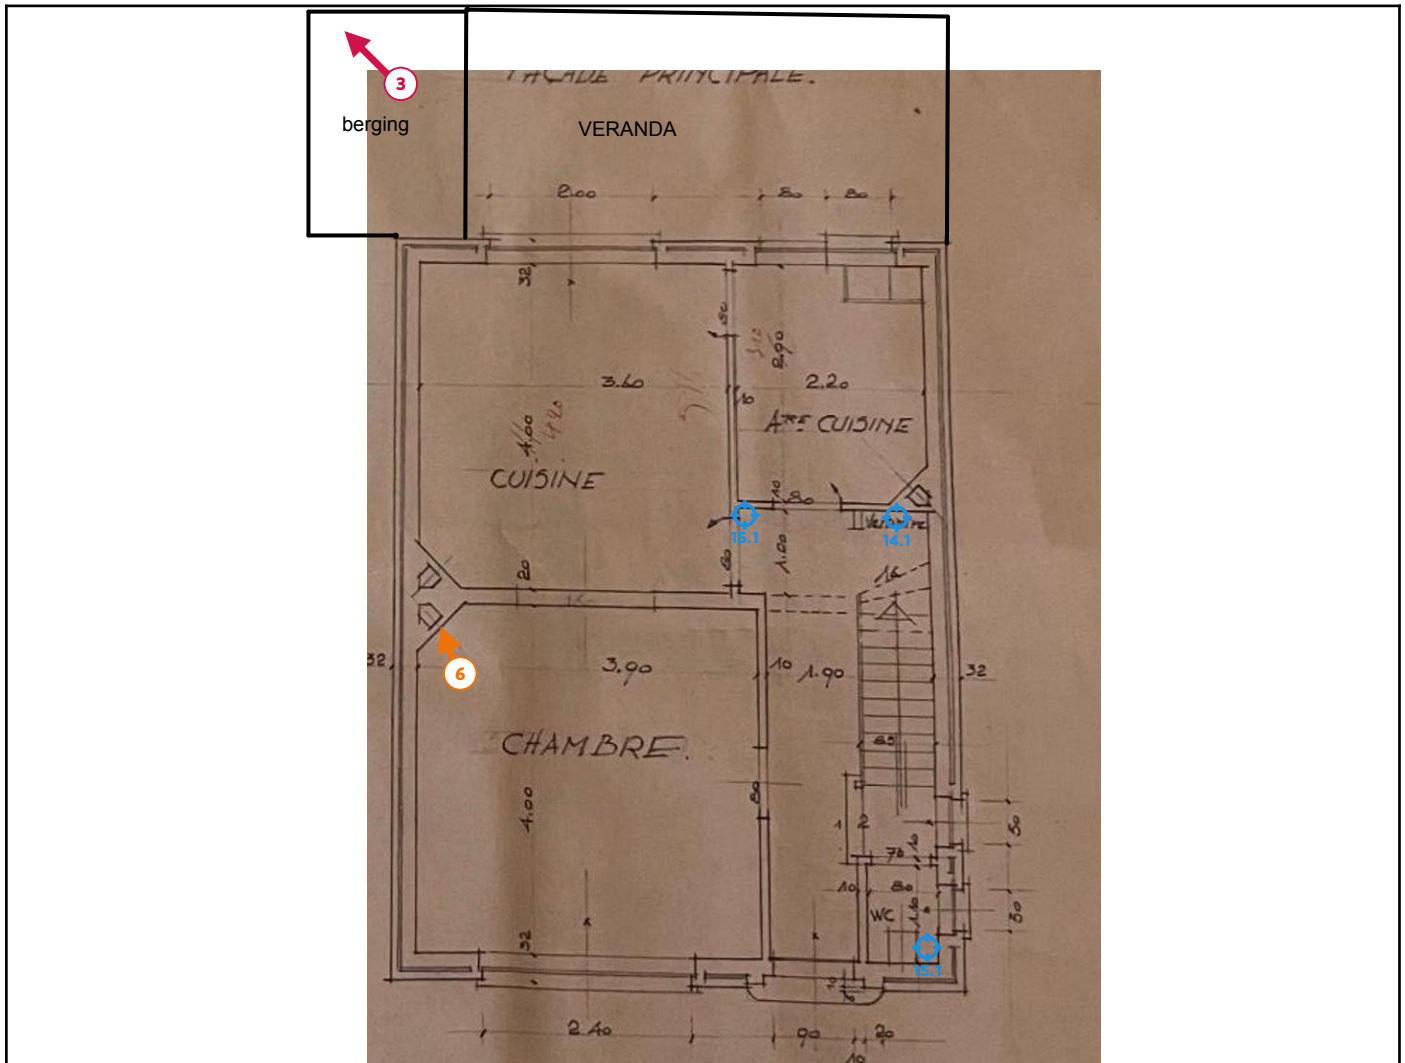
Plan 1.2: Gelijkvloers

Beschrijving	Type	Actie
3. Afval binnen (roofing)	Asbestmateriaal	Dringend verwijderen
6. Inspectieluik/ roetluik	Asbestmateriaal	Verwijderen
14. Pleisterwerk aan muren	Geen asbest	-
14.1 Code: MM01	Mengmonster	-
15. Pleisterwerk aan plafond	Geen asbest	-
15.1 Code: MM02	Mengmonster	-

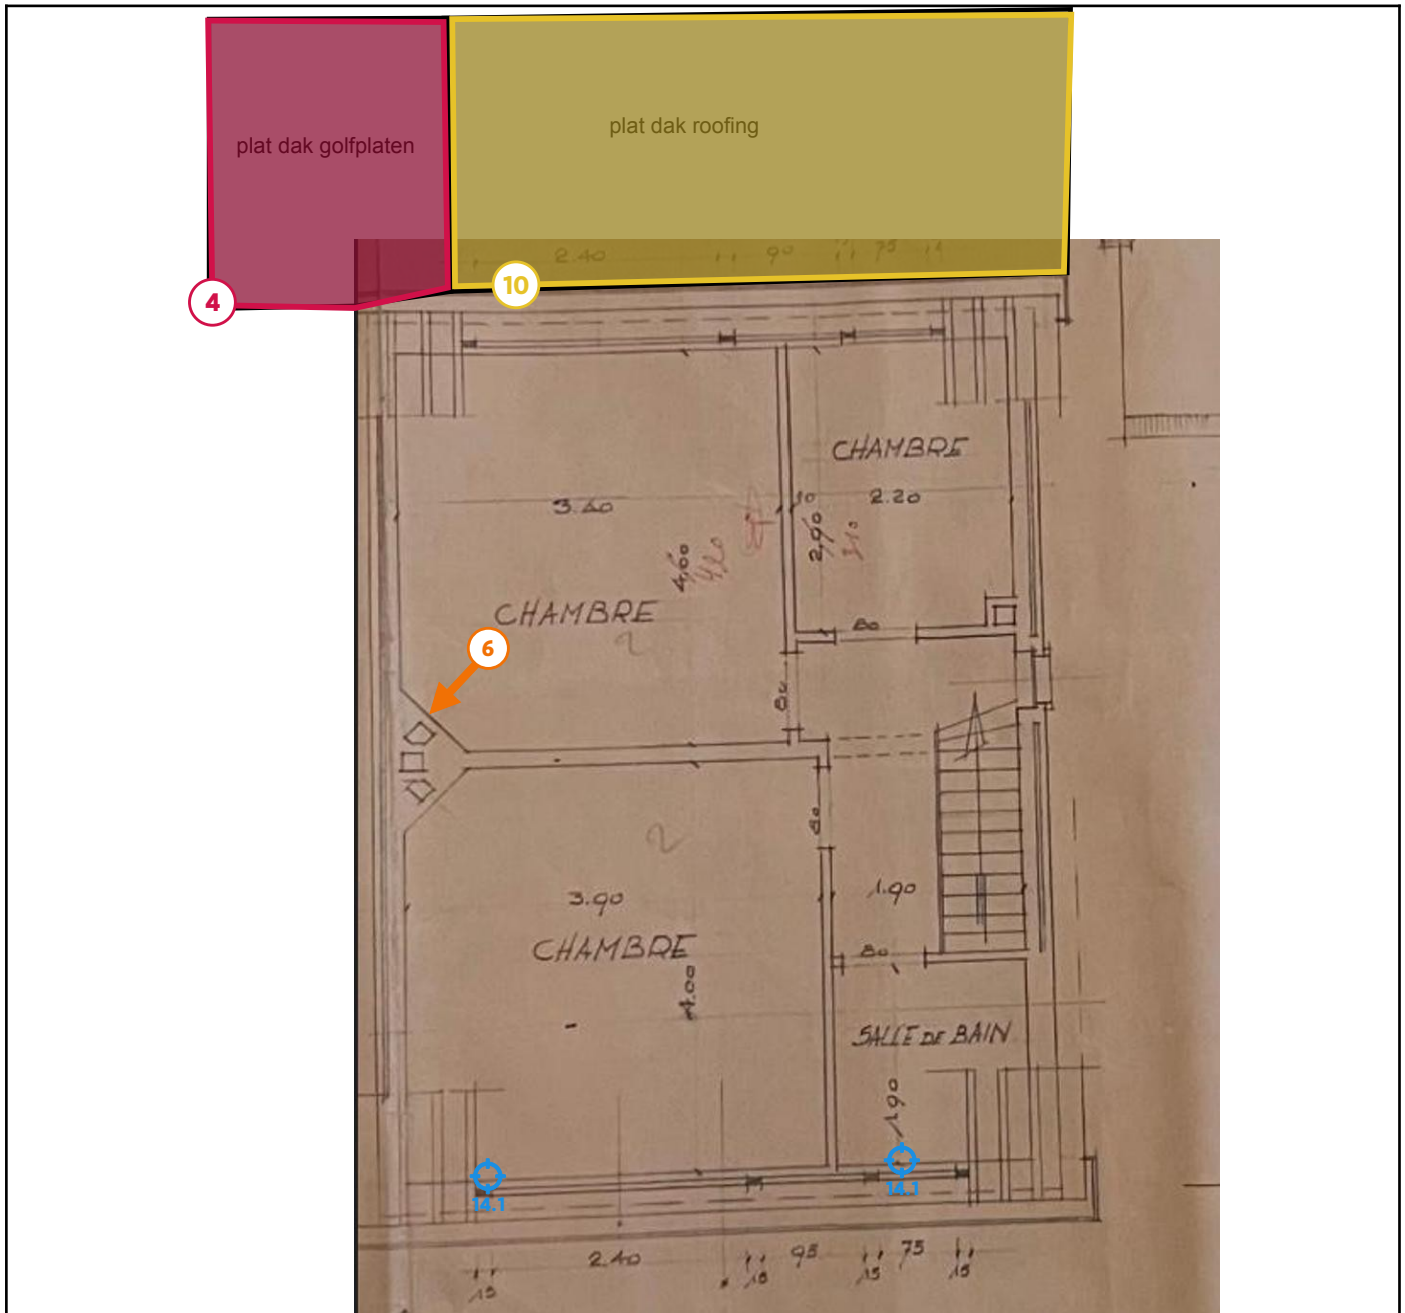
Plan 1.4: 1ste verdiep

Beschrijving	Type	Actie
4. Golfplaten daken	Asbestmateriaal	Dringend verwijderen
6. Inspectieluik/ roetluik	Asbestmateriaal	Verwijderen
10. Roofing op dak	Asbestmateriaal	Zorgvuldig beheren
14. Pleisterwerk aan muren	Geen asbest	-

14.1 Code: MM01	Mengmonster	-

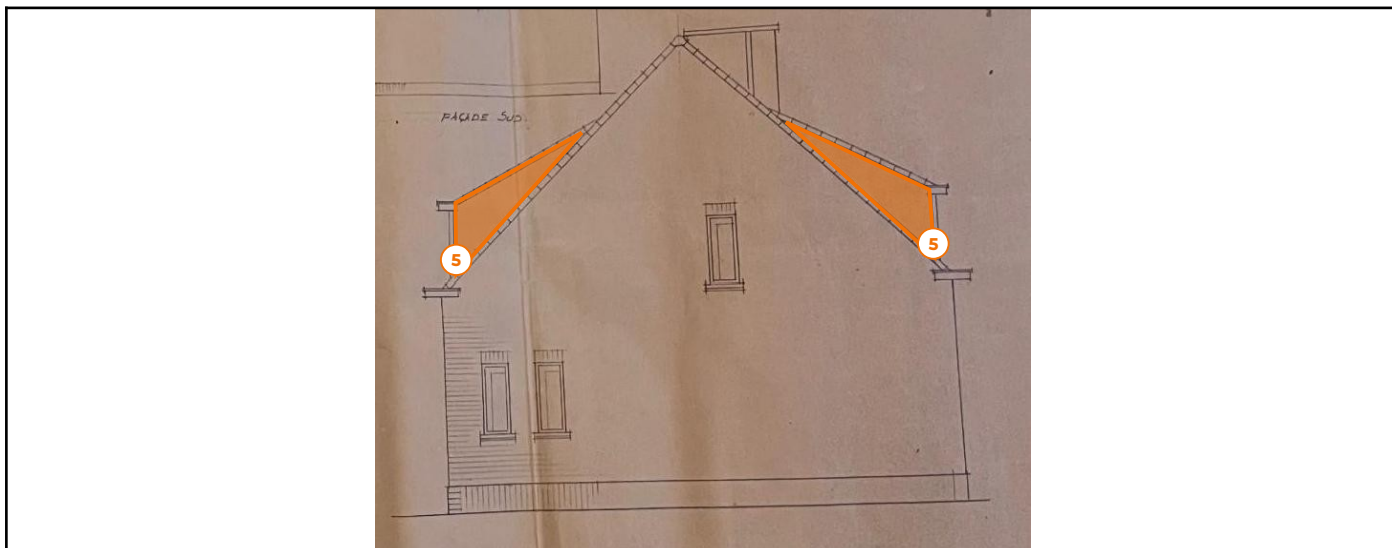
Plan 1.6: Zijkant woning

Beschrijving	Type	Actie
5. Shingles tegen zijgevels dakkappellen	Asbestmateriaal	Verwijderen

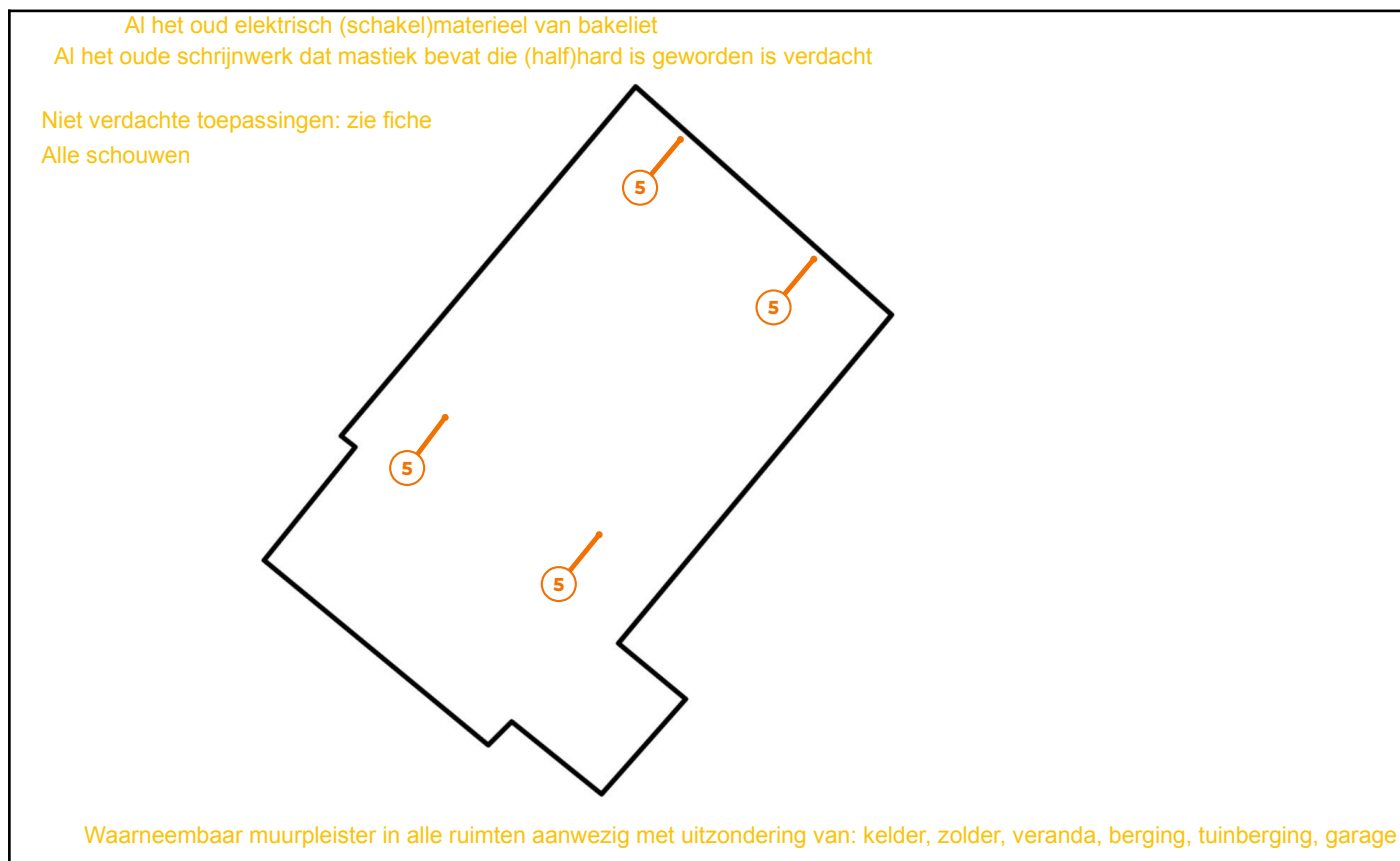
Plan 1.7: Overzichtsplan gehele gebouw

Beschrijving	Type	Actie
5. Shingles tegen zijgevels dakkappen	Asbestmateriaal	Verwijderen
8. Bakeliet (oud elektrisch materieel)	Asbestmateriaal	Zorgvuldig beheren
9. Mastiek (oud) schrijnwerk	Asbestmateriaal	Zorgvuldig beheren
11. Schouwen	Beperking	-
13. Niet verdachte toepassingen	Advies	-
14. Pleisterwerk aan muren	Geen asbest	-

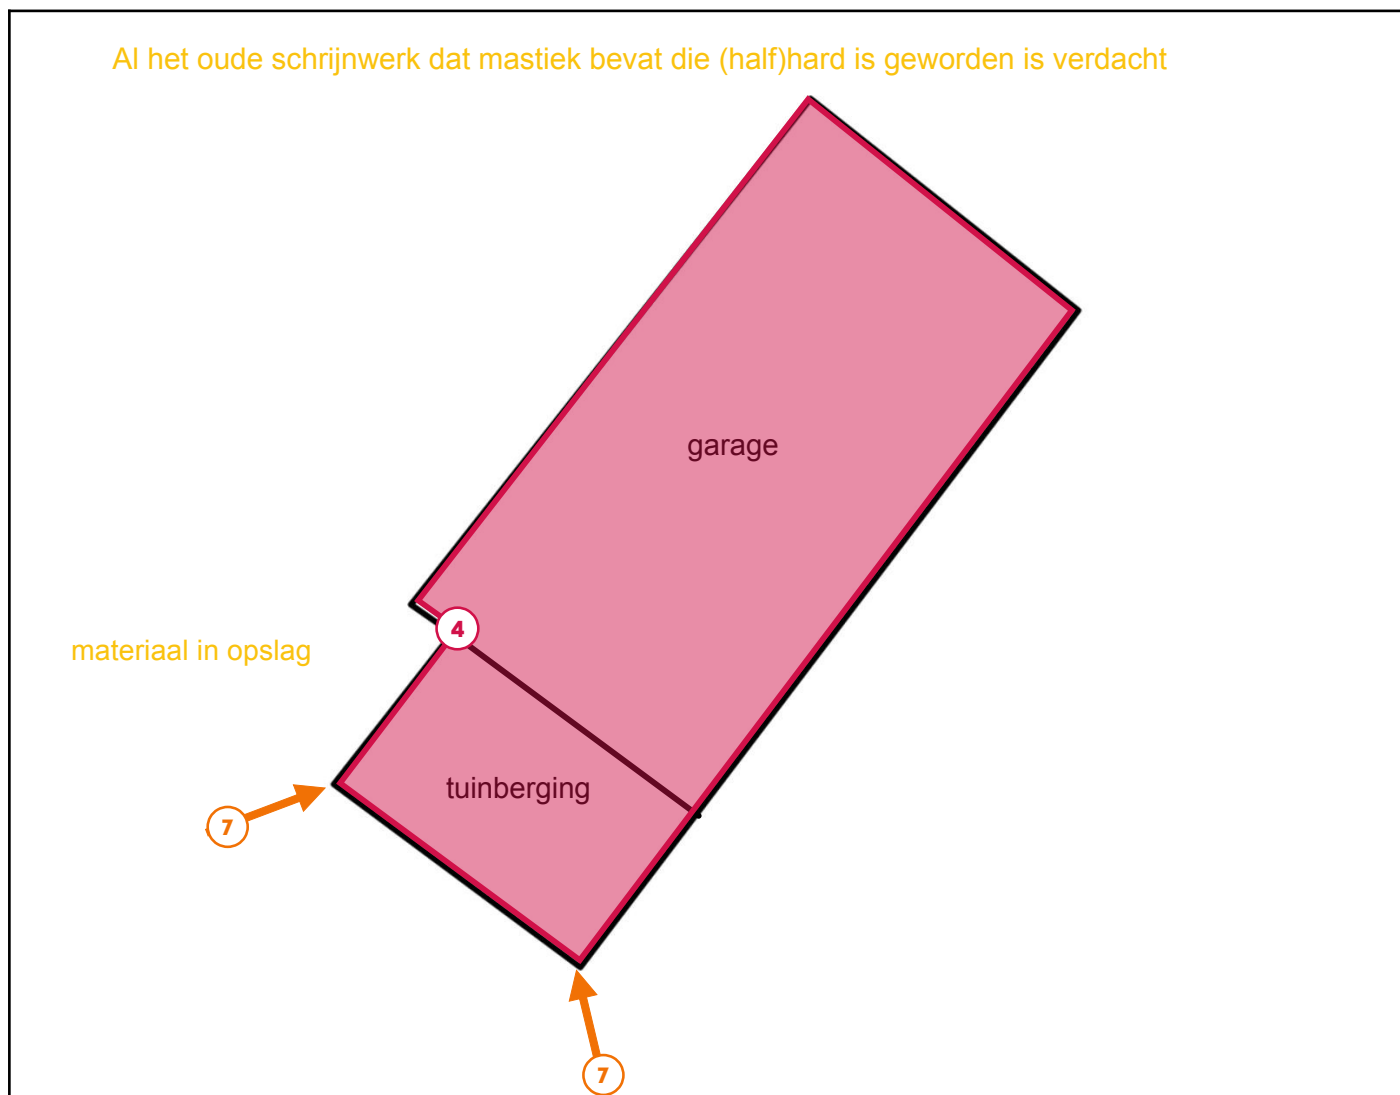
Plan 3.1: Garage+tuinberging plan

Beschrijving	Type	Actie
4. Golfplaten daken	Asbestmateriaal	Dringend verwijderen
7. Steunpalen	Asbestmateriaal	Maatregelen nemen
9. Mastiek (oud) schrijnwerk	Asbestmateriaal	Zorgvuldig beheren
12. Materiaal in opslag	Beperking	-

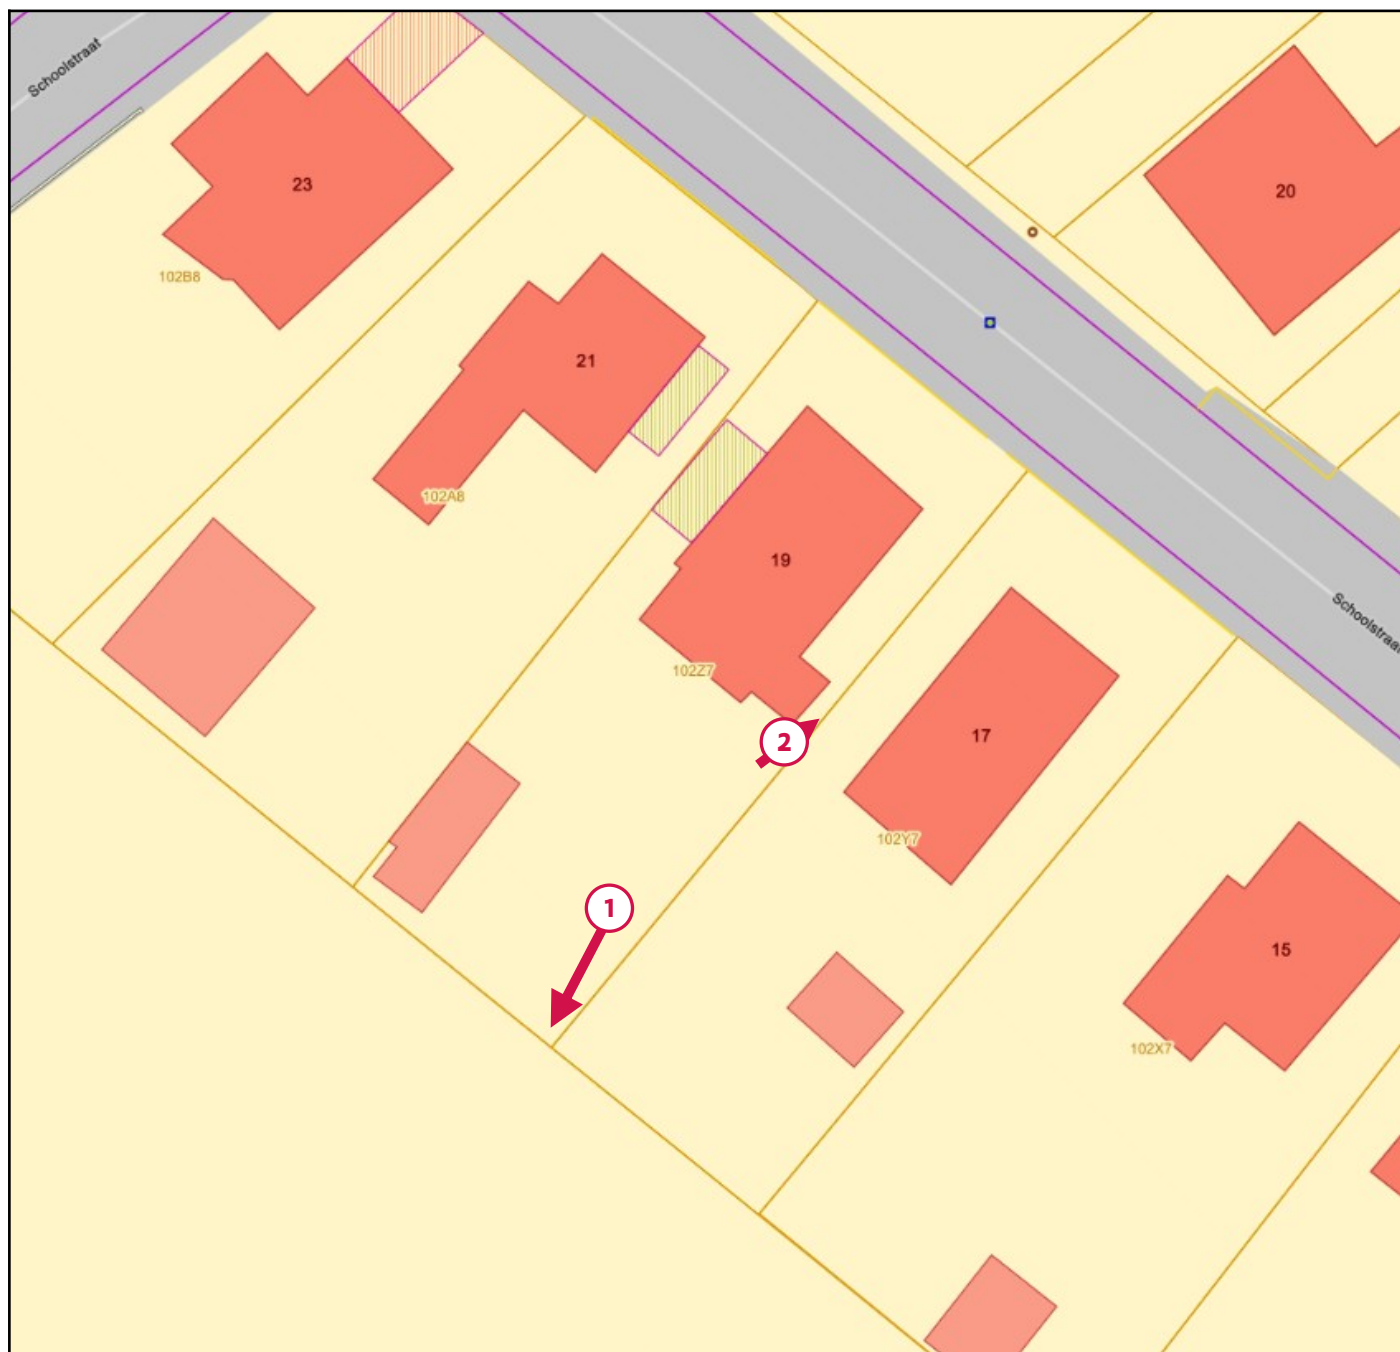
Plan 4.1: Vaststellingen buiten de constructies

Beschrijving	Type	Actie
1. Afval buiten (golfplaat)	Asbestmateriaal	Dringend verwijderen
2. Afval buiten (roofing)	Asbestmateriaal	Dringend verwijderen

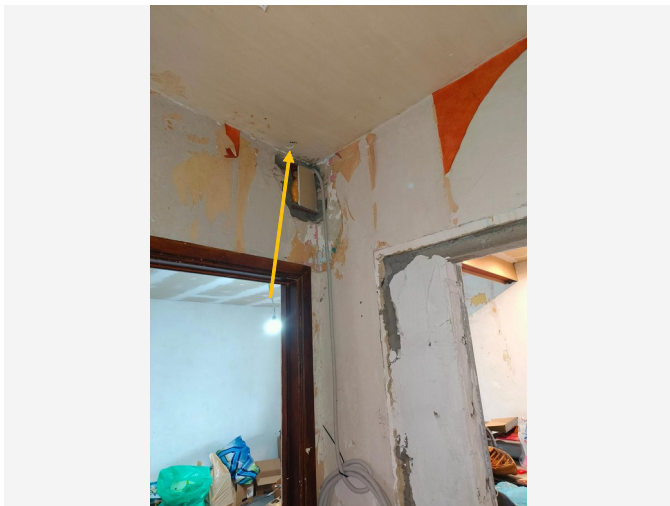
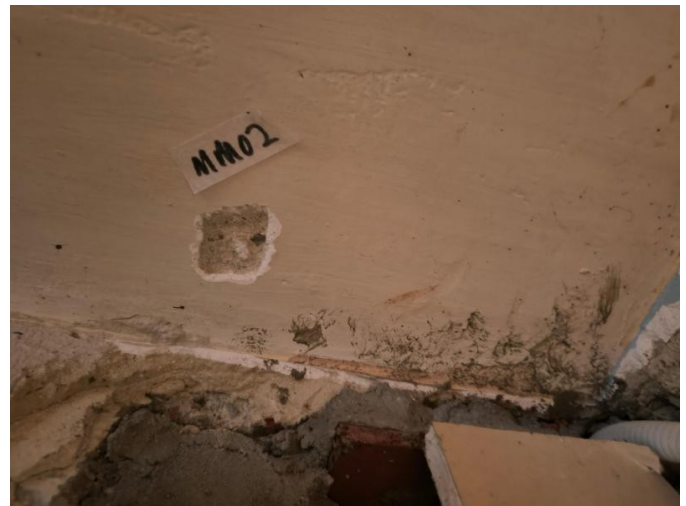
Beschrijving	Pleisterwerk aan muren
Omgeving	Binnen
Primaire drager	Binnenwand
Bindmiddel van materiaal	Gips - kalk
Gebondenheid op basis van bindmiddel	Niet-hechtgebonden
Hoeveelheid (oppervlakte - dikte - aantal)	• 400,00 m ² - 1,00 cm - 1 stuk
Totaal volume	4,00 m ³
Identificatiemethode	Vaststelling met monstername
Destructieve handeling voor identificatie	Nee
Opmerking	Het betreft een (ruwe) schatting van de hoeveelheid. Het betreft al het waarneembaar pleisterwerk aanwezig op de muren van de woning.
