# Asbestinventarisatetest

Nieuwstraat 17, 2630 Aartselaar

Attestnummer : **20240708-000285.000**

Uitgegeven op : **08.07.2024**

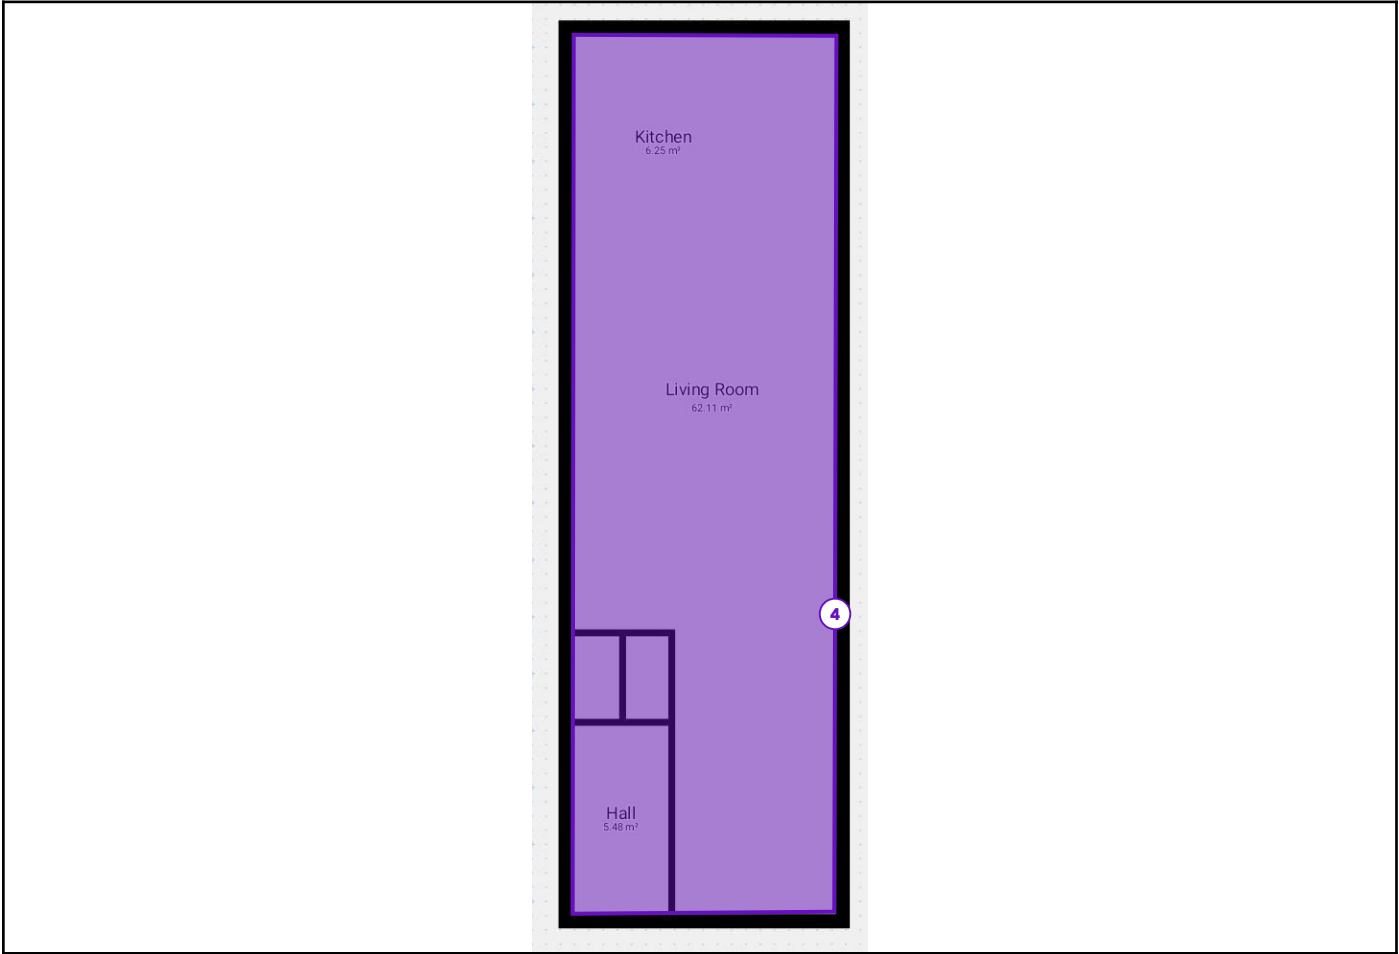
# Plan 1.2: Gelijkvloers

| Beschrijving | Type | Actie |
|---|---|---|
| 4. Valse plafonds woning | Advies | - |

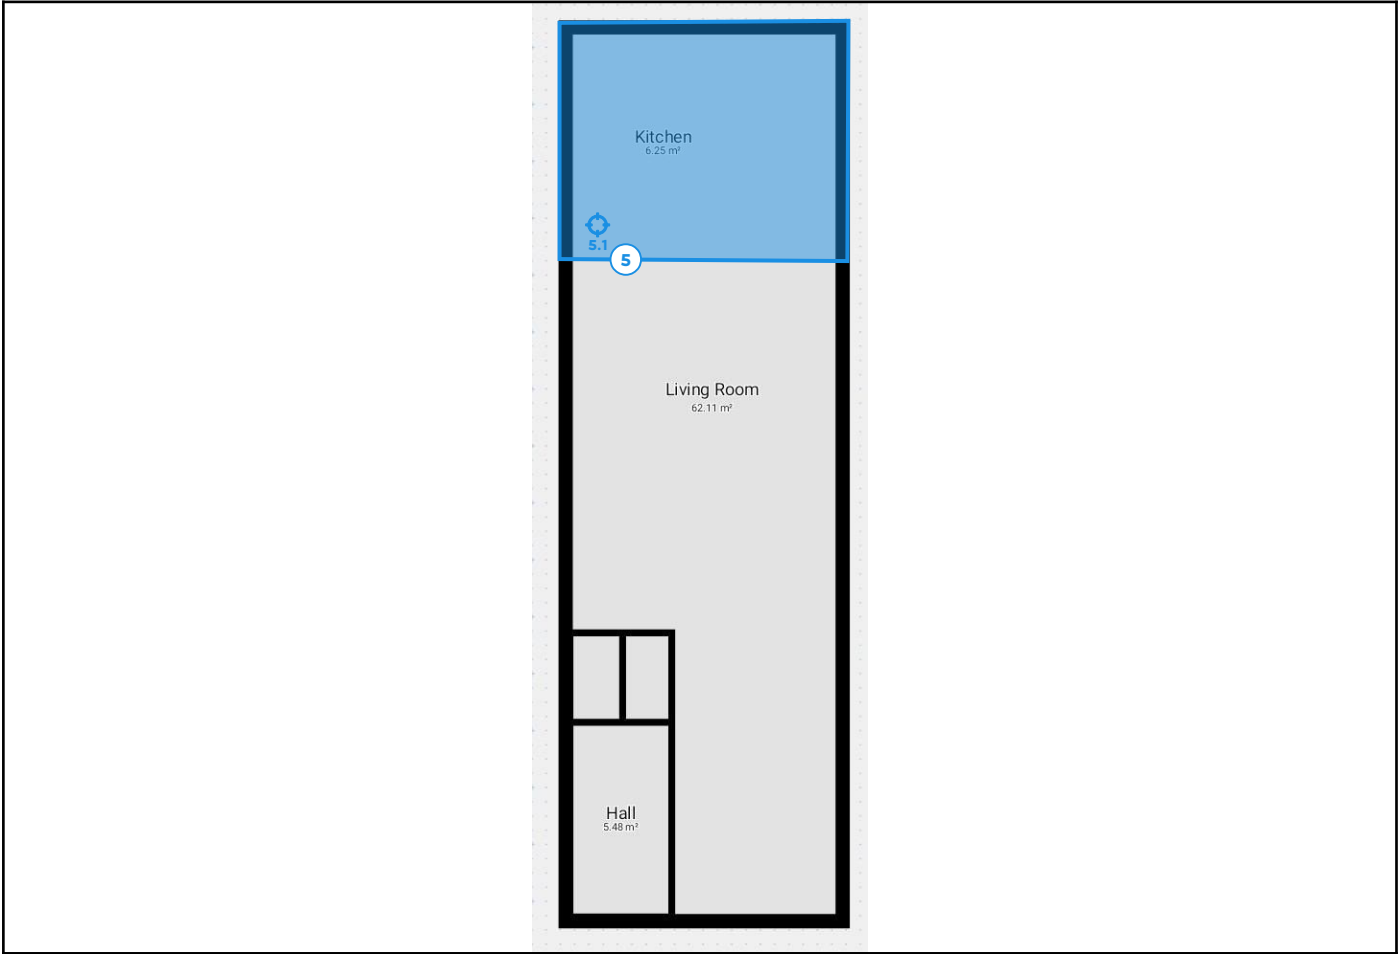
# Plan 1.3: Gelijkvloers

| Beschrijving | Type | Actie |
|---|---|---|
| 5. Roofing platte daken woning | Geen asbest | - |
| 5.1 Code: 2.1 | Puntmonster | - |

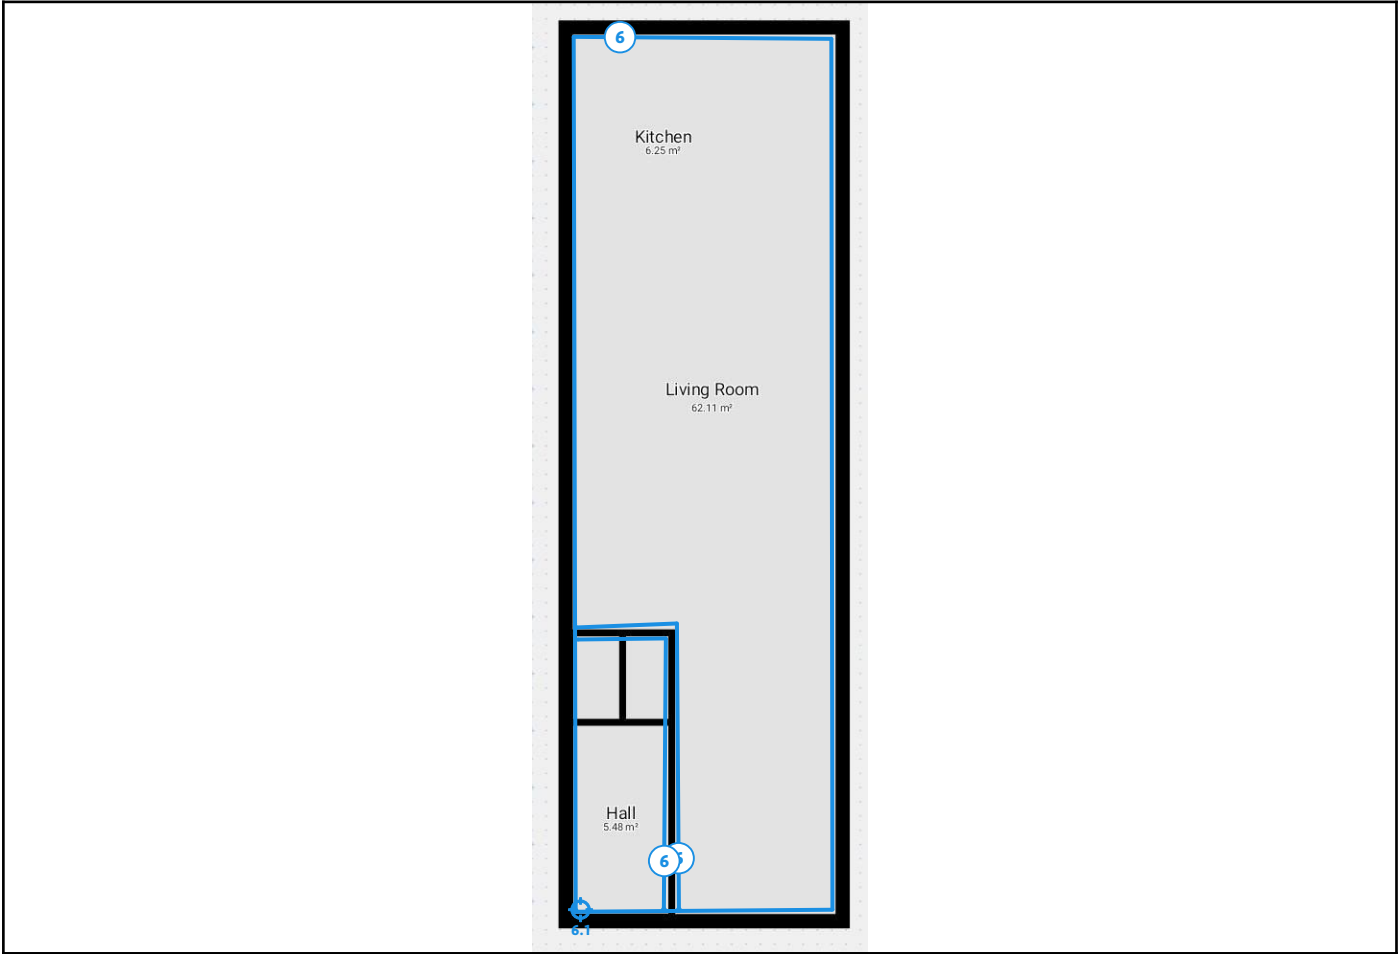
# Plan 1.4: Gelijkvloers

| Beschrijving | Type | Actie |
|---|---|---|
| 6. Pleisterwerk binnenmuren woning | Geen asbest | - |
| 6.1 Code: 1.1 | Mengmonster | - |

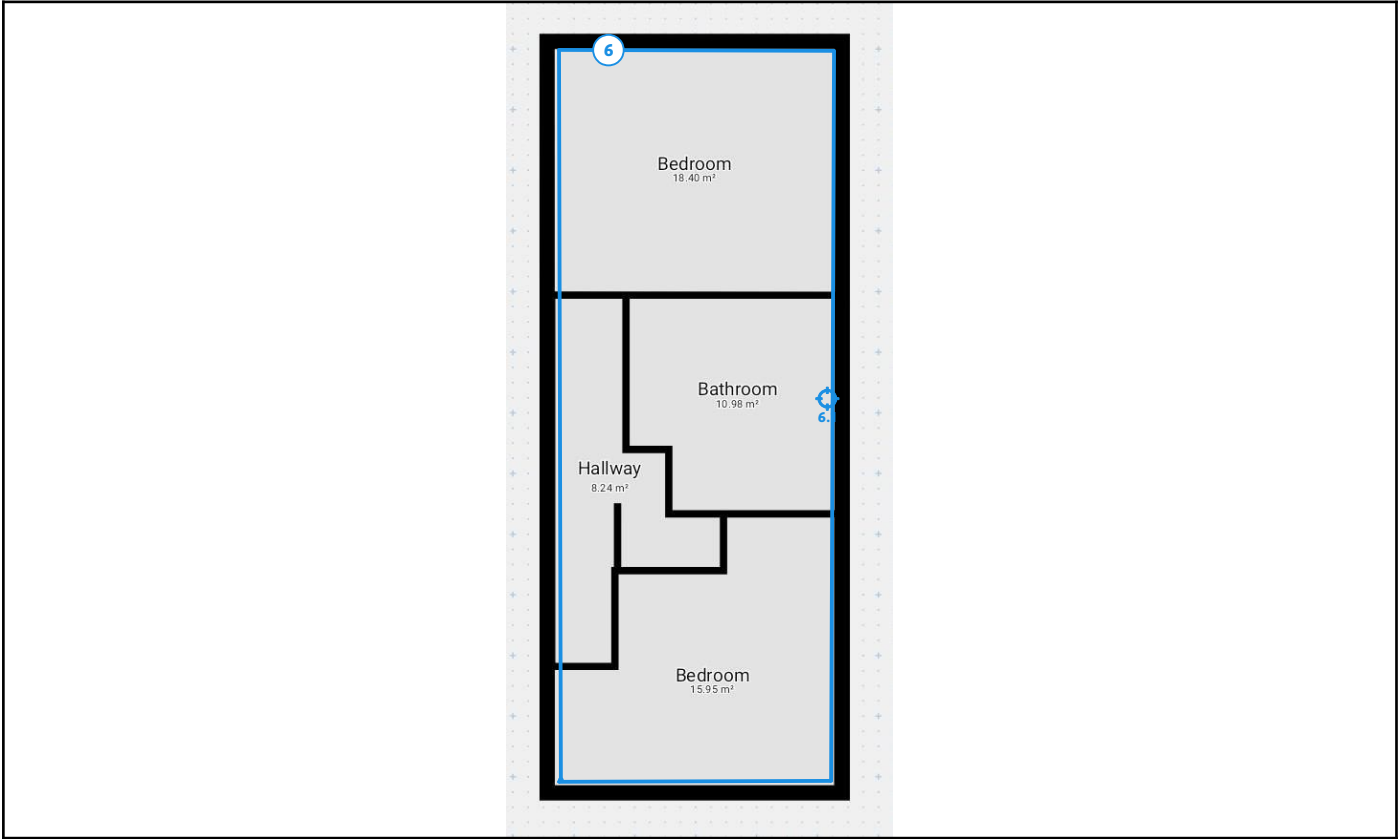
# Plan 1.5: Eerste verdieping

| Beschrijving | Type | Actie |
|---|---|---|
| 6. Pleisterwerk binnenmuren woning | Geen asbest | - |
| 6.1 Code: 1.1 | Mengmonster | - |

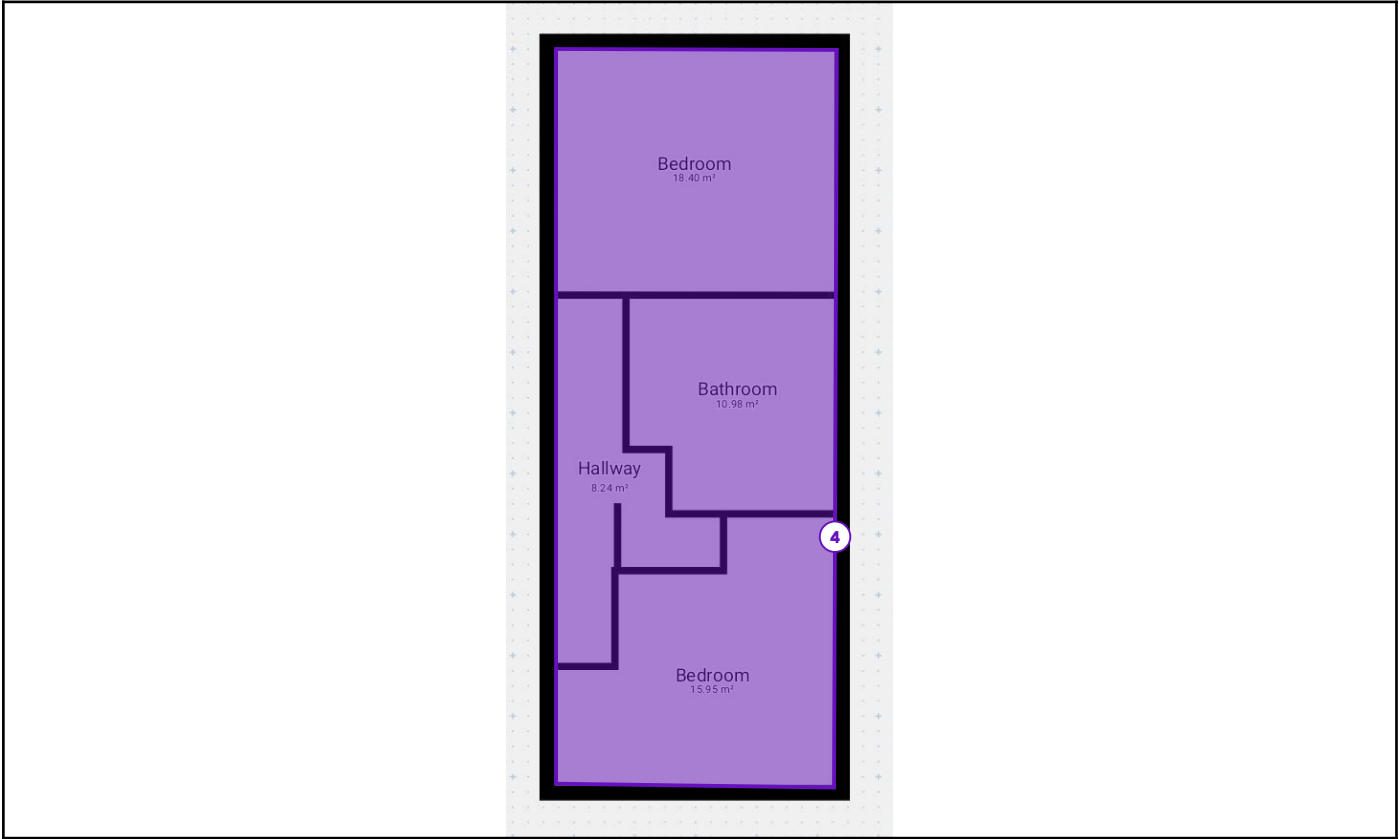
# Plan 1.7: Eerste verdieping

| Beschrijving | Type | Actie |
|---|---|---|
| 4. Valse plafonds woning | Advies | - |

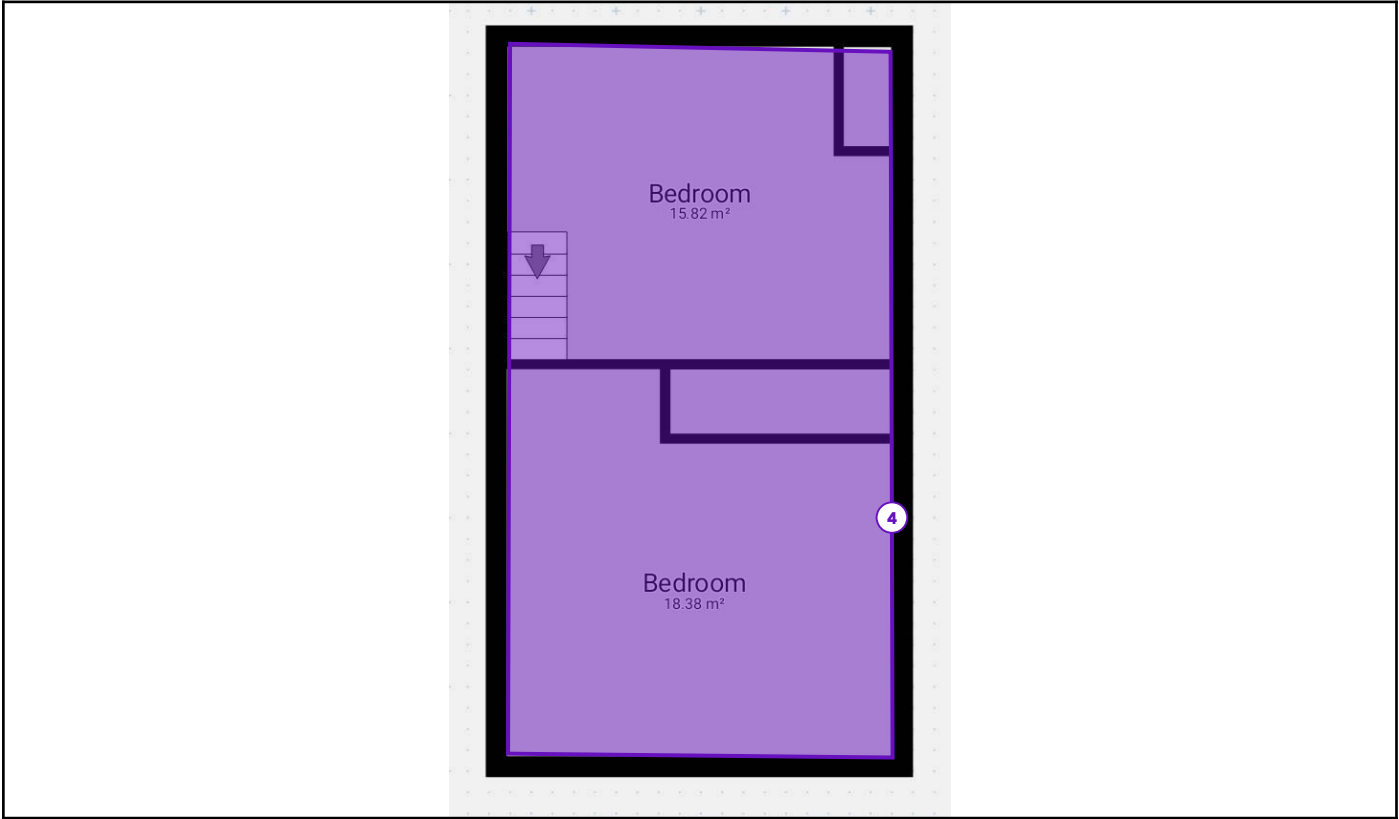
# Plan 1.8: Tweede verdieping

| Beschrijving | Type | Actie |
|---|---|---|
| 4. Valse plafonds woning | Advies | - |

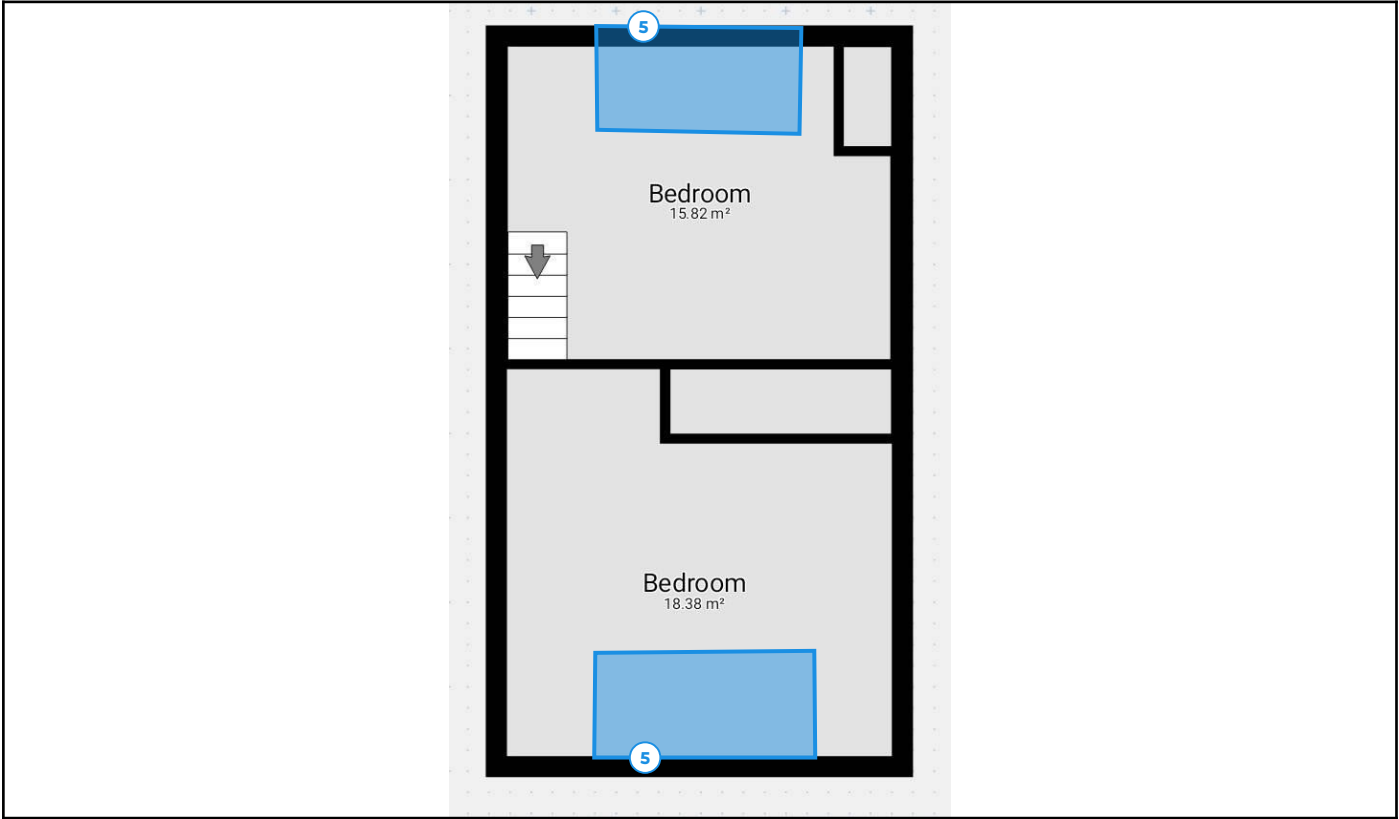
## Plan 1.9: Tweede verdieping

| Beschrijving | Type | Actie |
|---|---|---|
| 5. Roofing platte daken woning | Geen asbest | - |

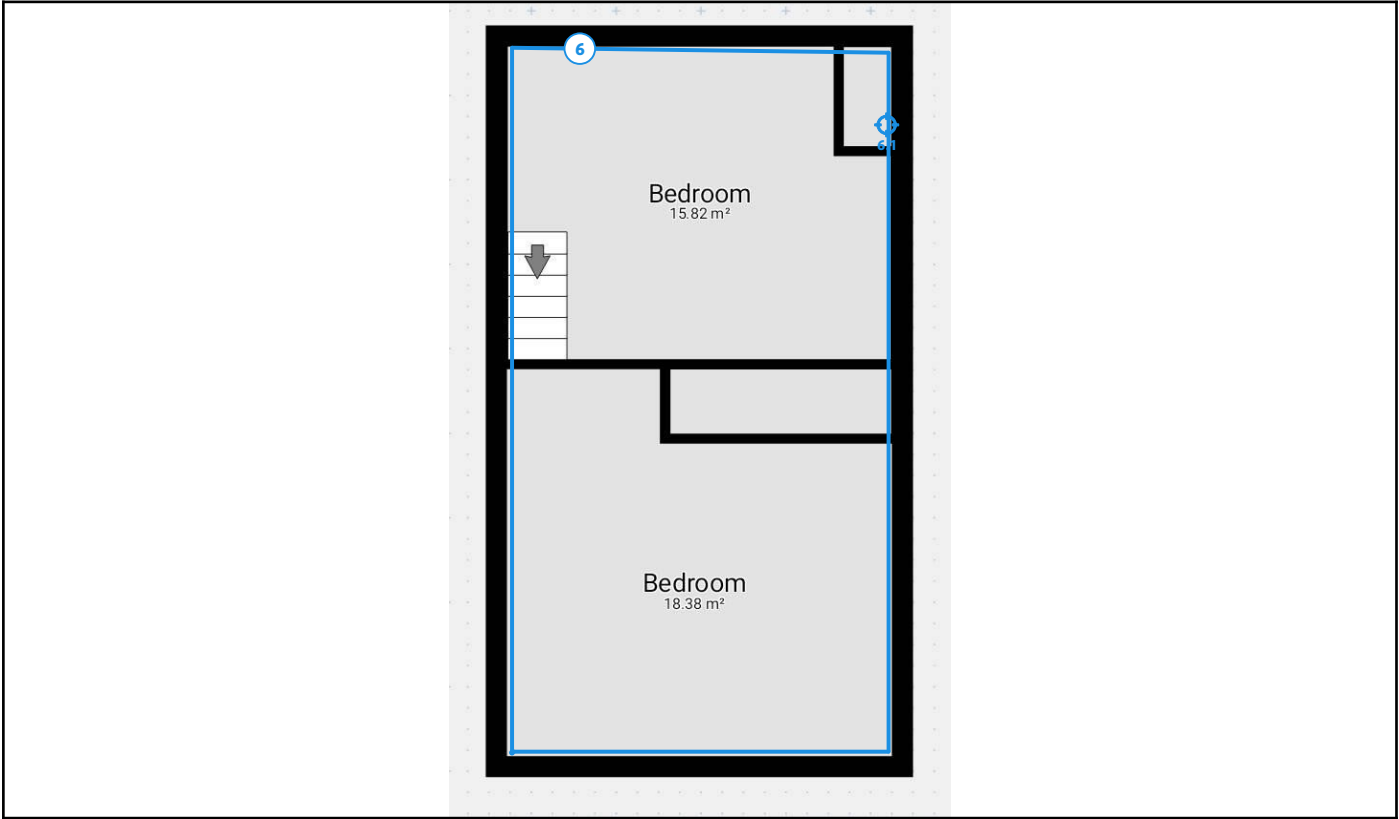
# Plan 1.10: Tweede verdieping

| Beschrijving | Type | Actie |
|---|---|---|
| 6. Pleisterwerk binnenmuren woning | Geen asbest | - |
| 6.1 Code: 1.1 | Mengmonster | - |

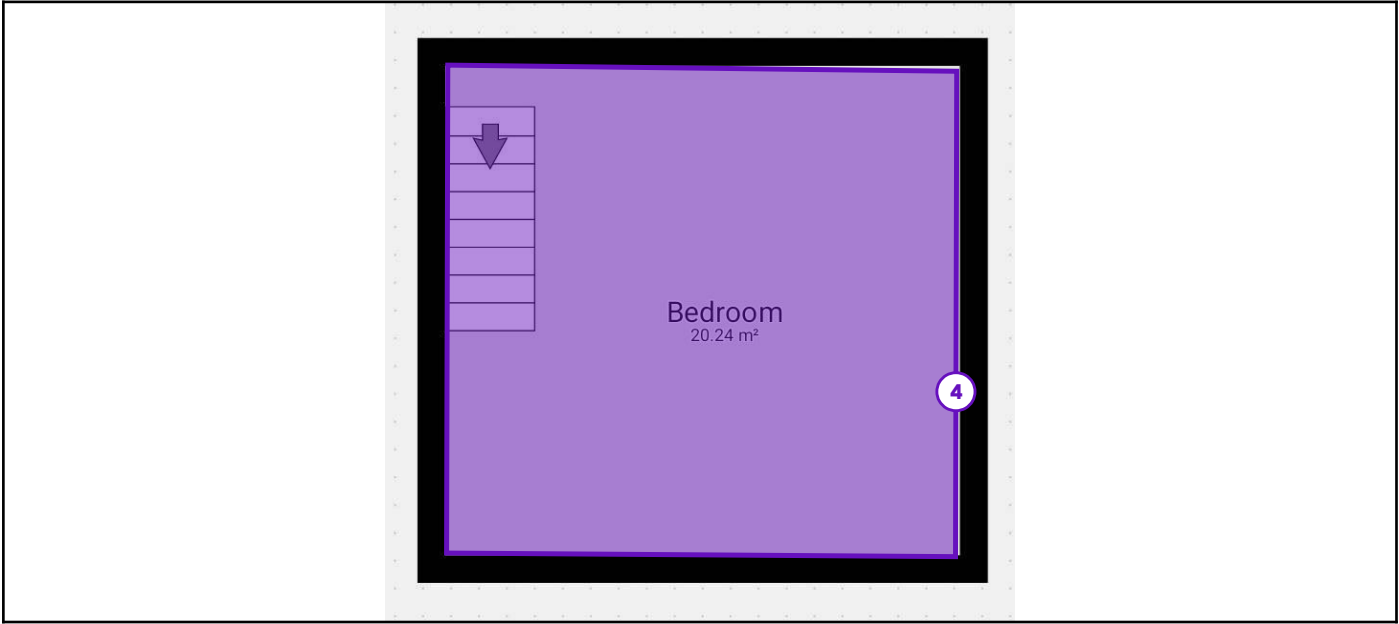
# Plan 1.11: Derde verdieping

| Beschrijving | Type | Actie |
|---|---|---|
| 4. Valse plafonds woning | Advies | - |
