Asbestinventarisatetest

Kleine steenweg 159, 2221 Heist-op-den-Berg

Attestnummer : 20260707-000076.000

Niet-asbestveilig

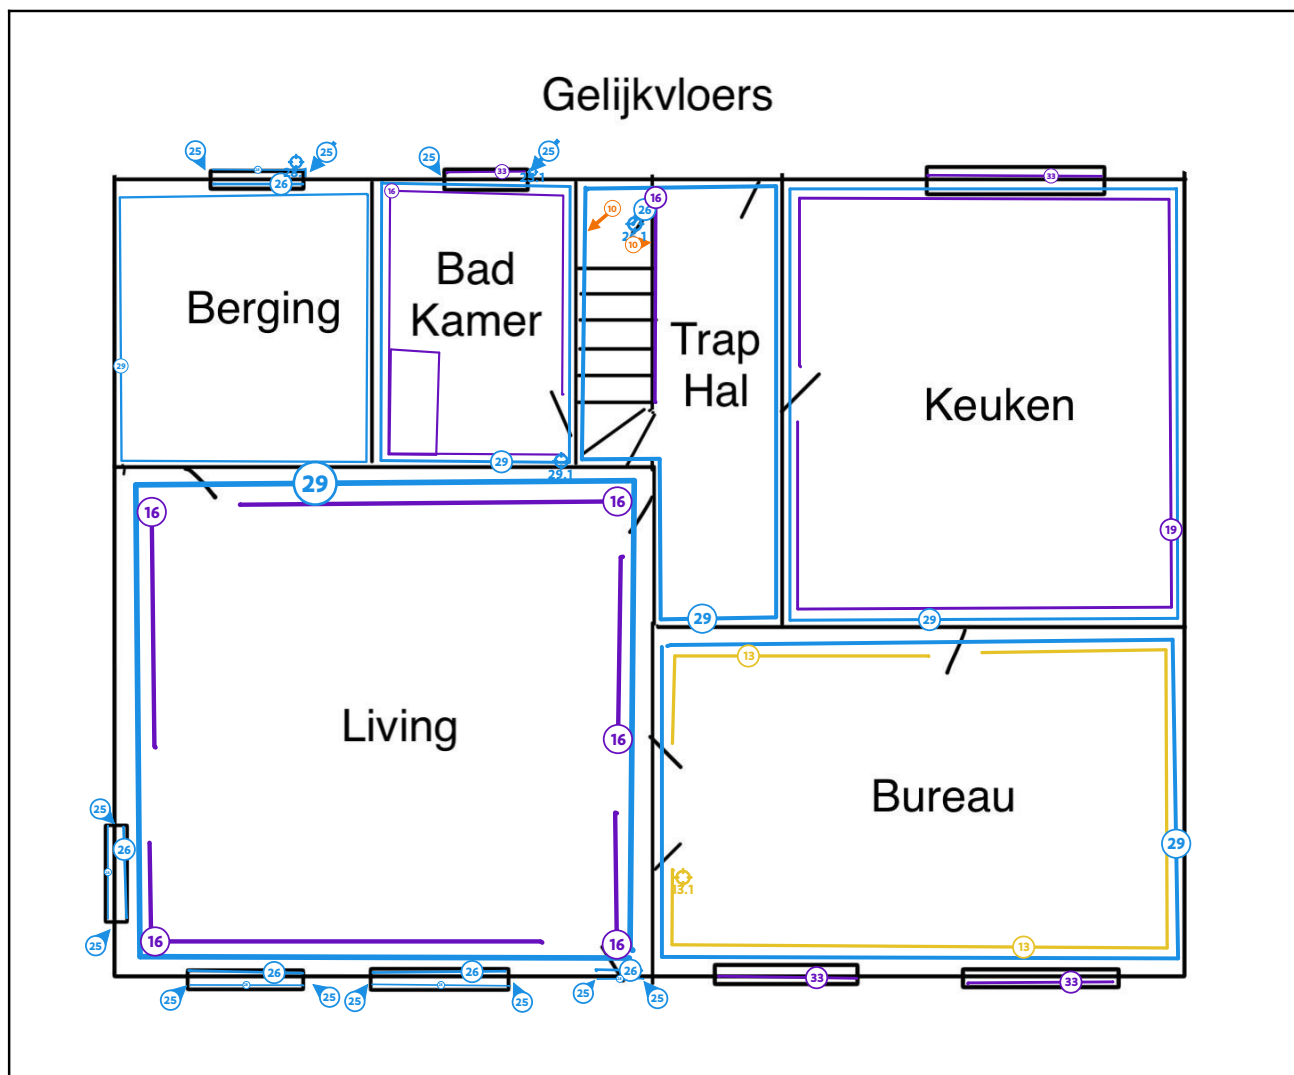
Plan 1.3: Gelijkvloers

Beschrijving	Type	Actie
10. Bakeliet schakelmateriaal	Asbestmateriaal	Verwijderen
13. Lambrisering	Asbestmateriaal	Zorgvuldig beheren
13.1 Code: M13	Puntmonster	-
16. Valse wand(en)/voorzetwand(en) - Gipskarton-Pvc-hout	Advies	-
19. Tegellijm achter wandtegels & plinten	Advies	-

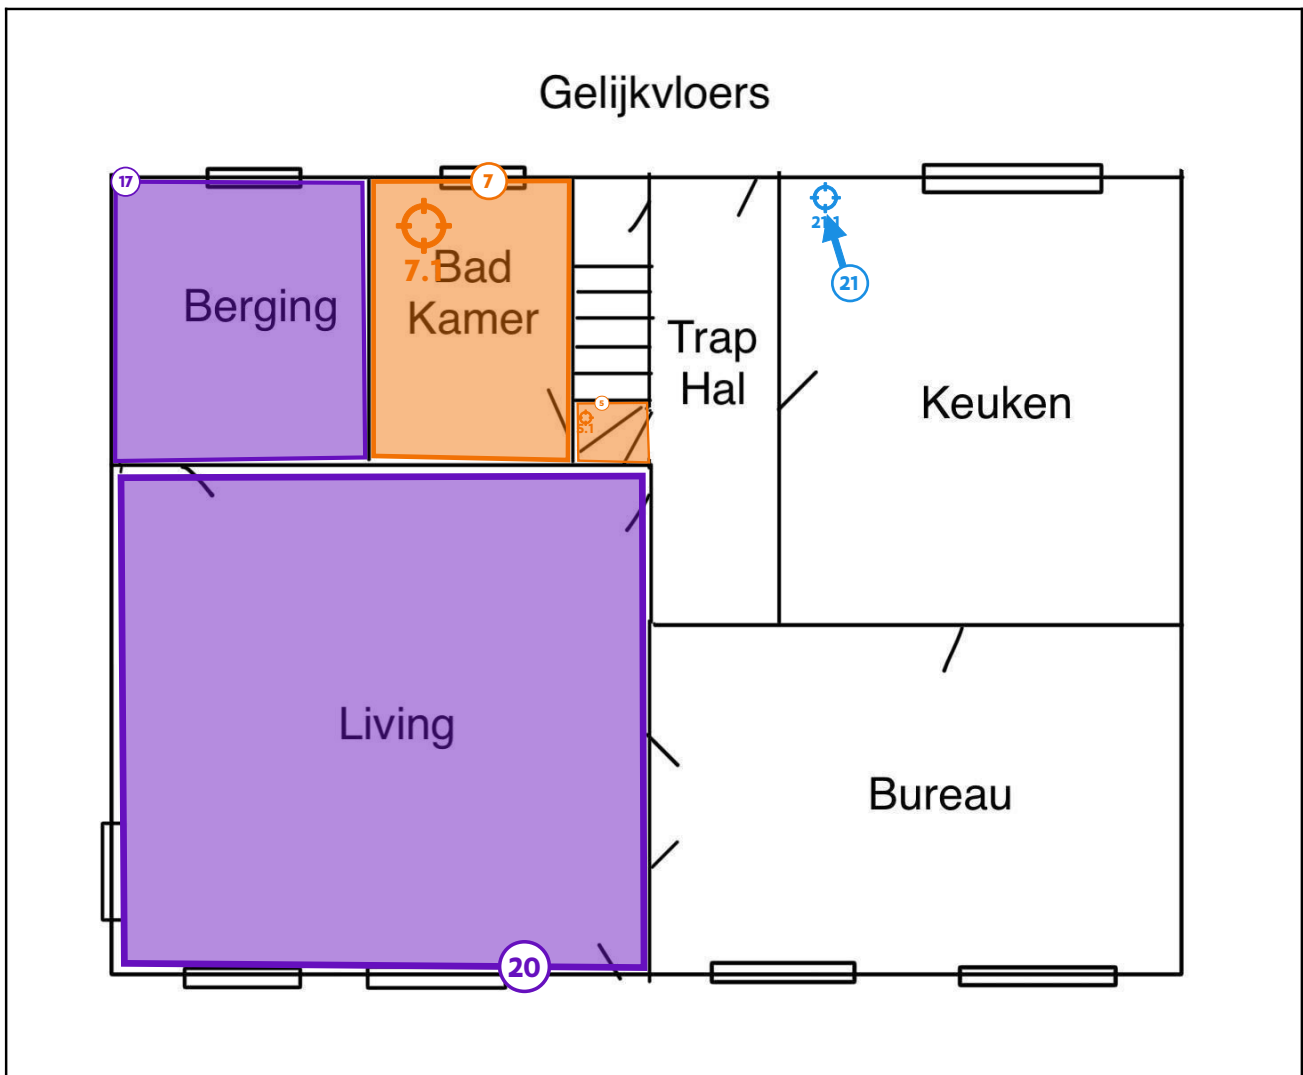
Plan 1.5: Gelijkvloers

Beschrijving	Type	Actie
5. Vloerzeil trap met verdachte onderlaag	Asbestmateriaal	Verwijderen
5.1 Code: M11	Puntmonster	-
7. Vloerzeil badkamer met verdachte onderlaag	Asbestmateriaal	Verwijderen
7.1 Code: M12	Puntmonster	-
17. Vloerbekleding - Niet verdacht	Advies	-

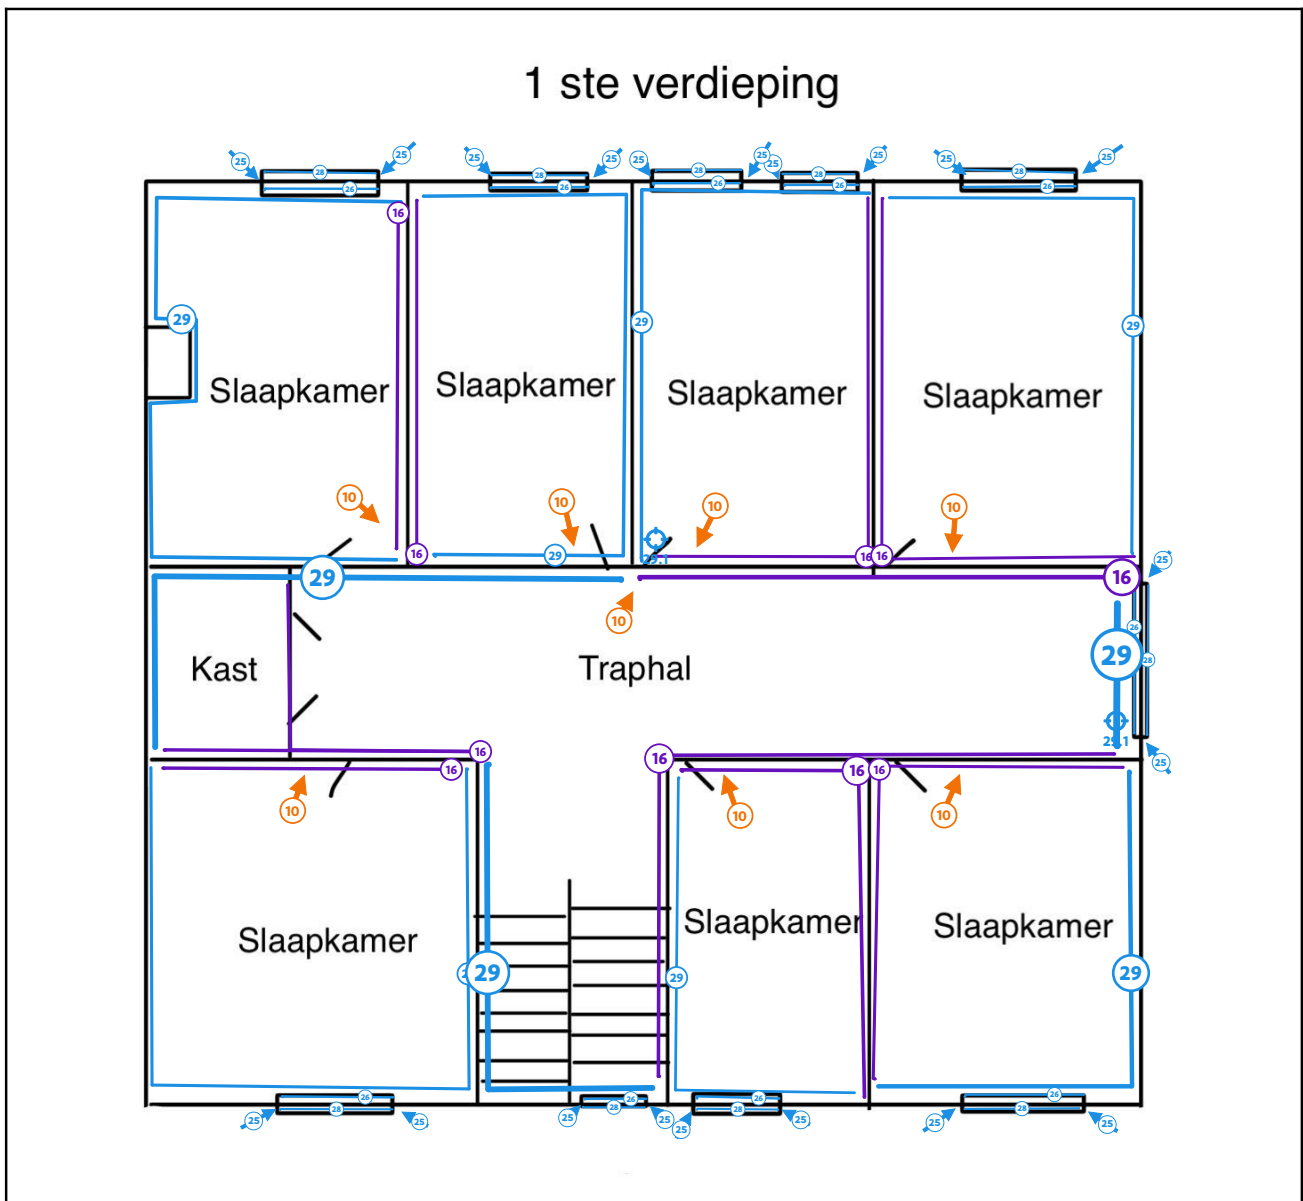
Plan 1.6: 1 ste verdieping

Beschrijving	Type	Actie
10. Bakeliet schakelmateriaal	Asbestmateriaal	Verwijderen
16. Valse wand(en)/voorzetwand(en) - Gipskarton-Pvc-hout	Advies	-
25. Mastiek/kit tussen muur en profiel buiten	Geen asbest	-

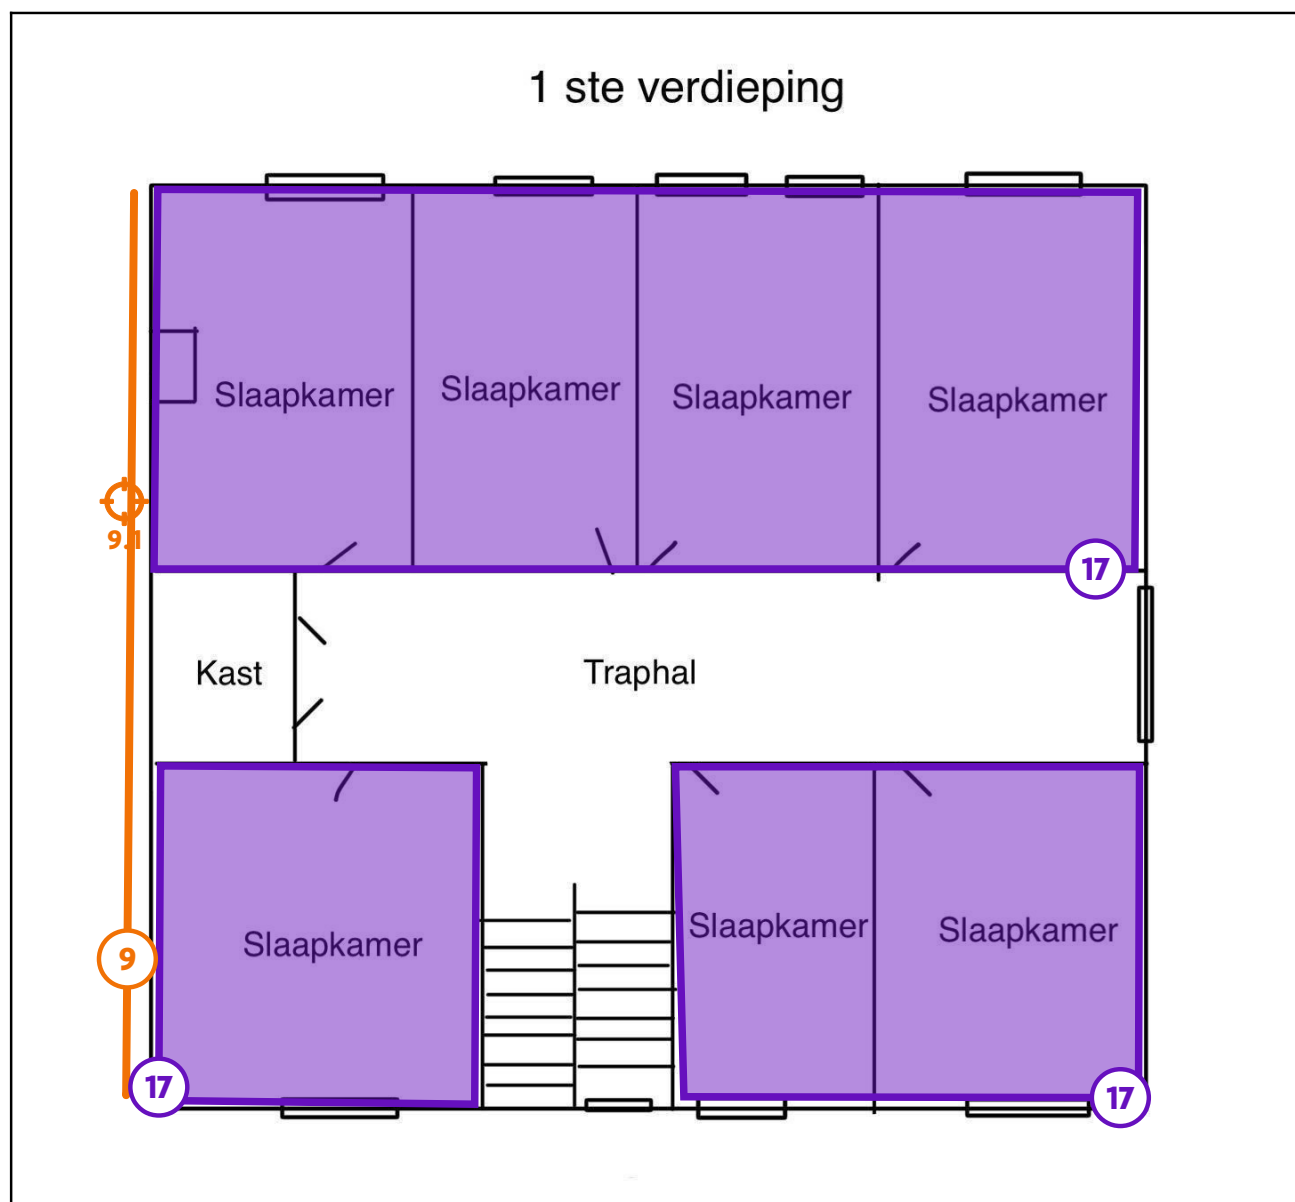
Plan 1.8: 1 ste verdieping

Beschrijving	Type	Actie
9. Gevelleien	Asbestmateriaal	Verwijderen
9.1 Code: M05	Puntmonster	-
17. Vloerbekleding - Niet verdacht	Advies	-

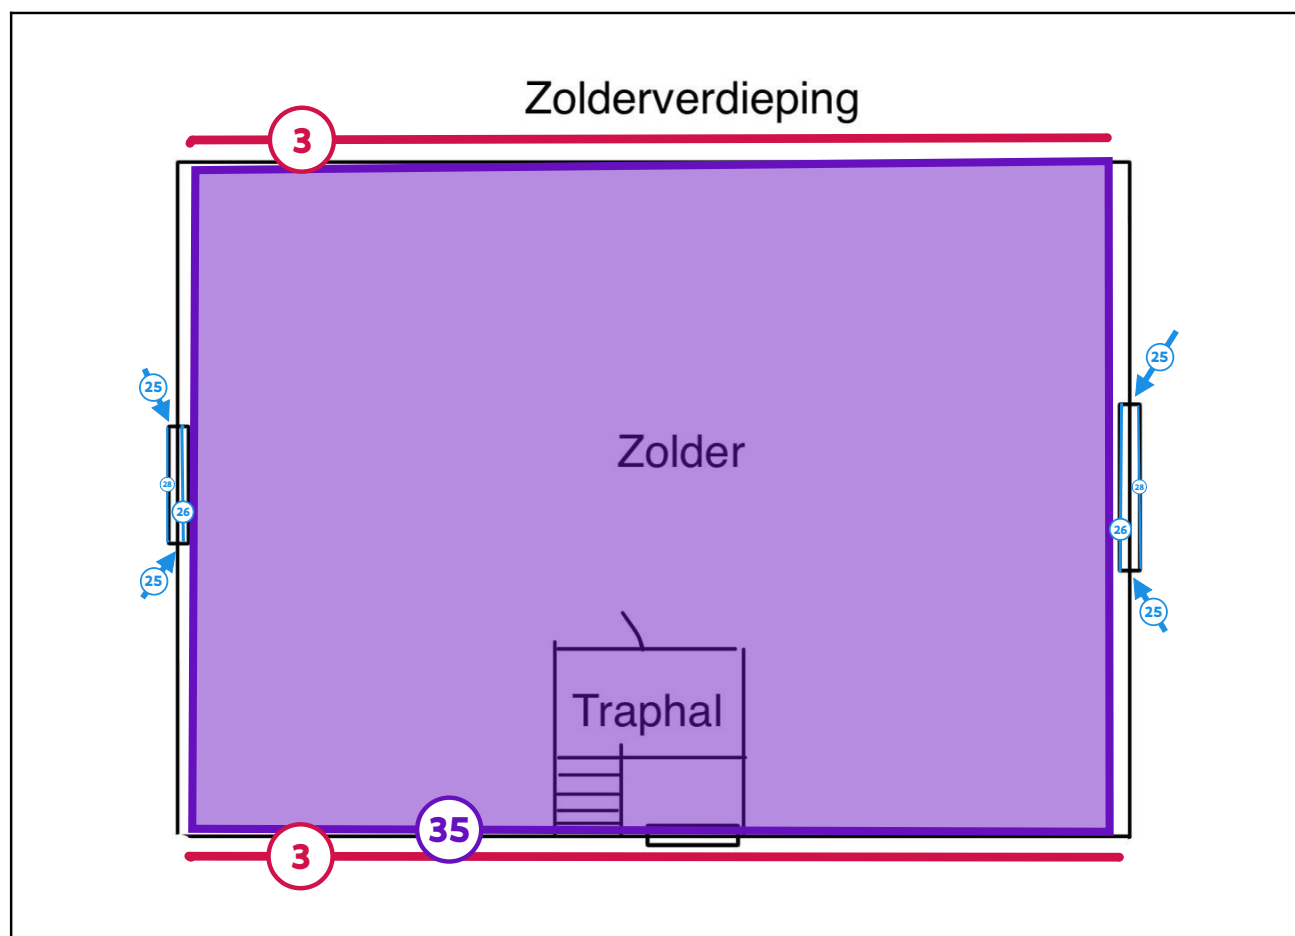
Plan 1.9: Zolderverdieping

Beschrijving	Type	Actie
3. Hemelwateropvang - Contaminatie	Asbestmateriaal	Dringend verwijderen
25. Mastiek/kit tussen muur en profiel buiten	Geen asbest	-
26. Mastiek/kit tussen glas en profiel - Binnen	Geen asbest	-
28. Mastiek/kit tussen glas en profiel - buiten	Geen asbest	-
35. Onderdak-niet aanwezig	Overige ruimte of materiaal	-

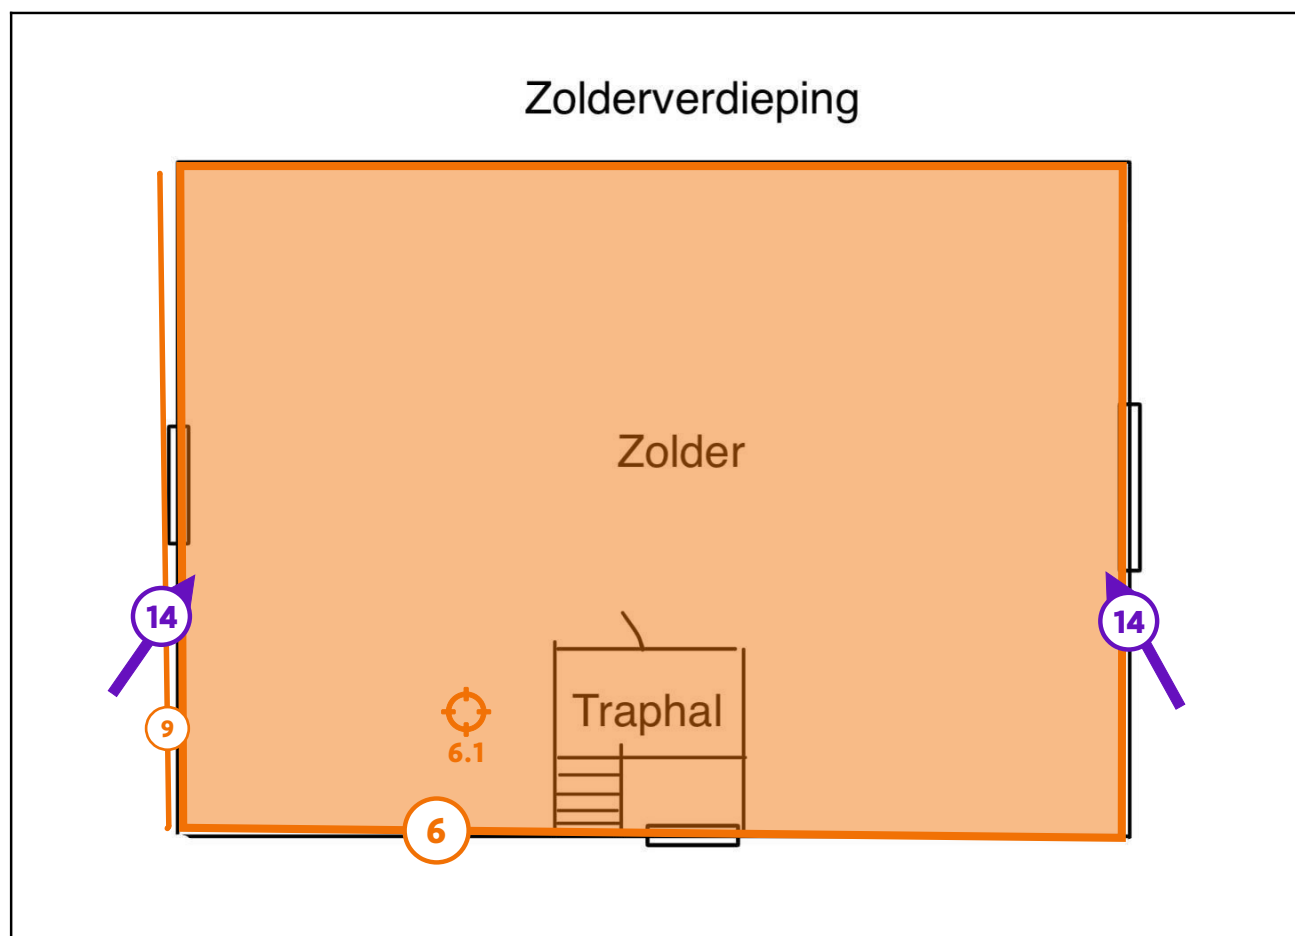
Plan 1.10: Zolderverdieping

Beschrijving	Type	Actie
6. Dakbedekking woning - Dakleien	Asbestmateriaal	Verwijderen
6.1 Code: M03	Puntmonster	-
9. Gevelleien	Asbestmateriaal	Verwijderen
14. Binnenzijde en bovenzijde van de schouw	Beperking	-

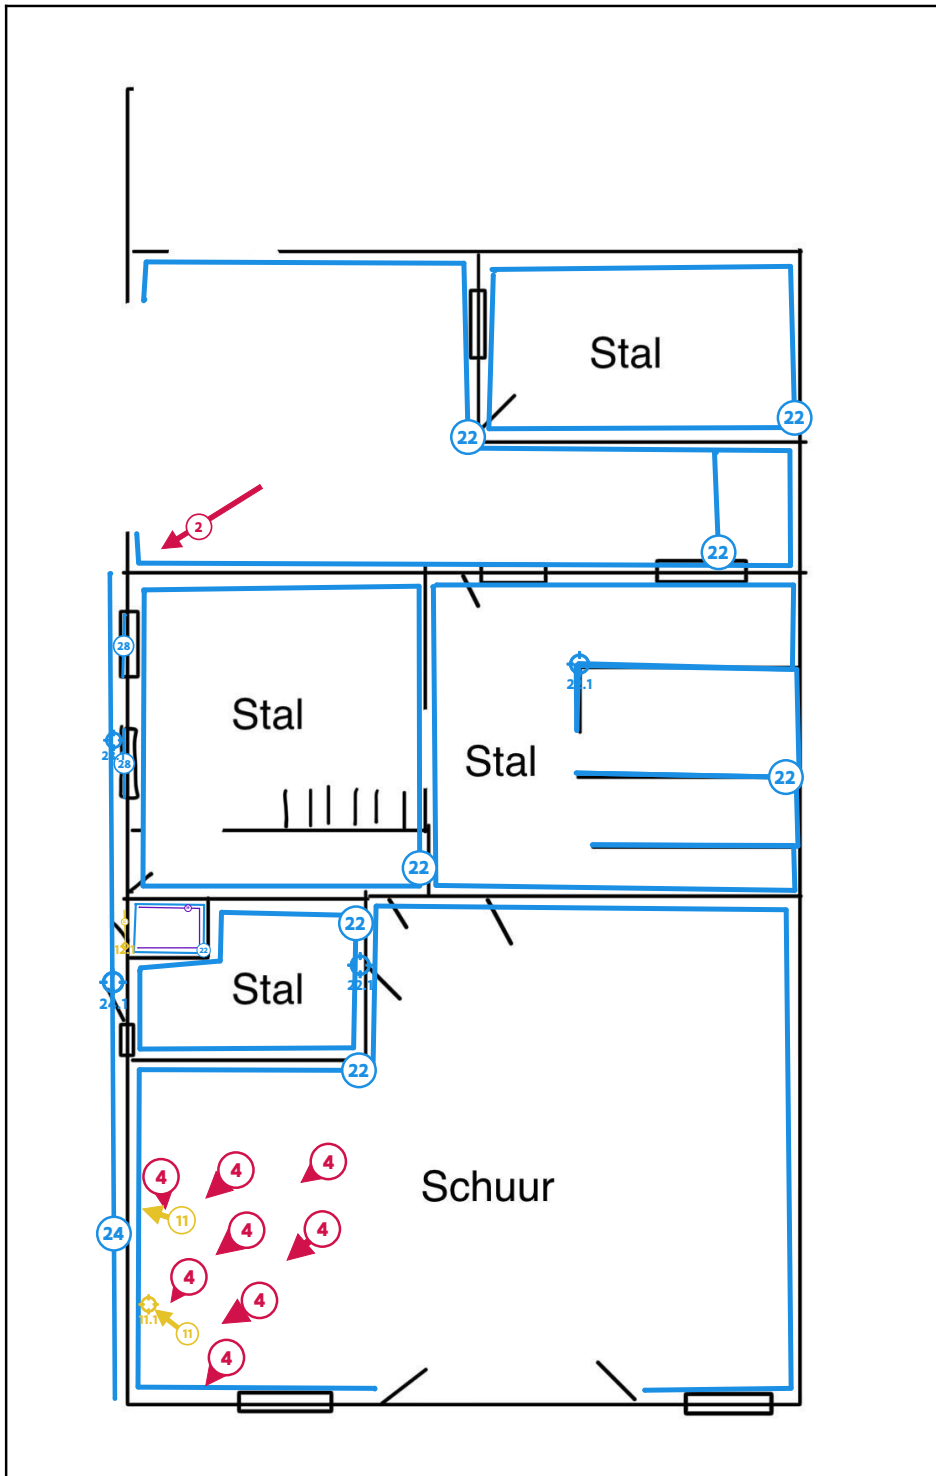
Plan 2.1: Gelijkvloers

2. Afval roofing schuur	Asbestmateriaal	Dringend verwijderen
4. Afval gevellei vloer schuur	Asbestmateriaal	Dringend verwijderen
11. Roetluik	Asbestmateriaal	Zorgvuldig beheren
11.1 Code: M16	Puntmonster	-
12. Deurdorpels / entreports	Asbestmateriaal	Zorgvuldig beheren
12.1 Code: M17	Puntmonster	-
19. Tegellijm achter wandtegels & plinten	Advies	-
22. Cementering schuur binnen	Geen asbest	-
22.1 Code: M14	Mengmonster	-
24. Crepi (buiten)	Geen asbest	-
24.1 Code: M15	Mengmonster	-
28. Mastiek/kit tussen glas en profiel - buiten	Geen asbest	-
28.1 Code: M06	Mengmonster	-

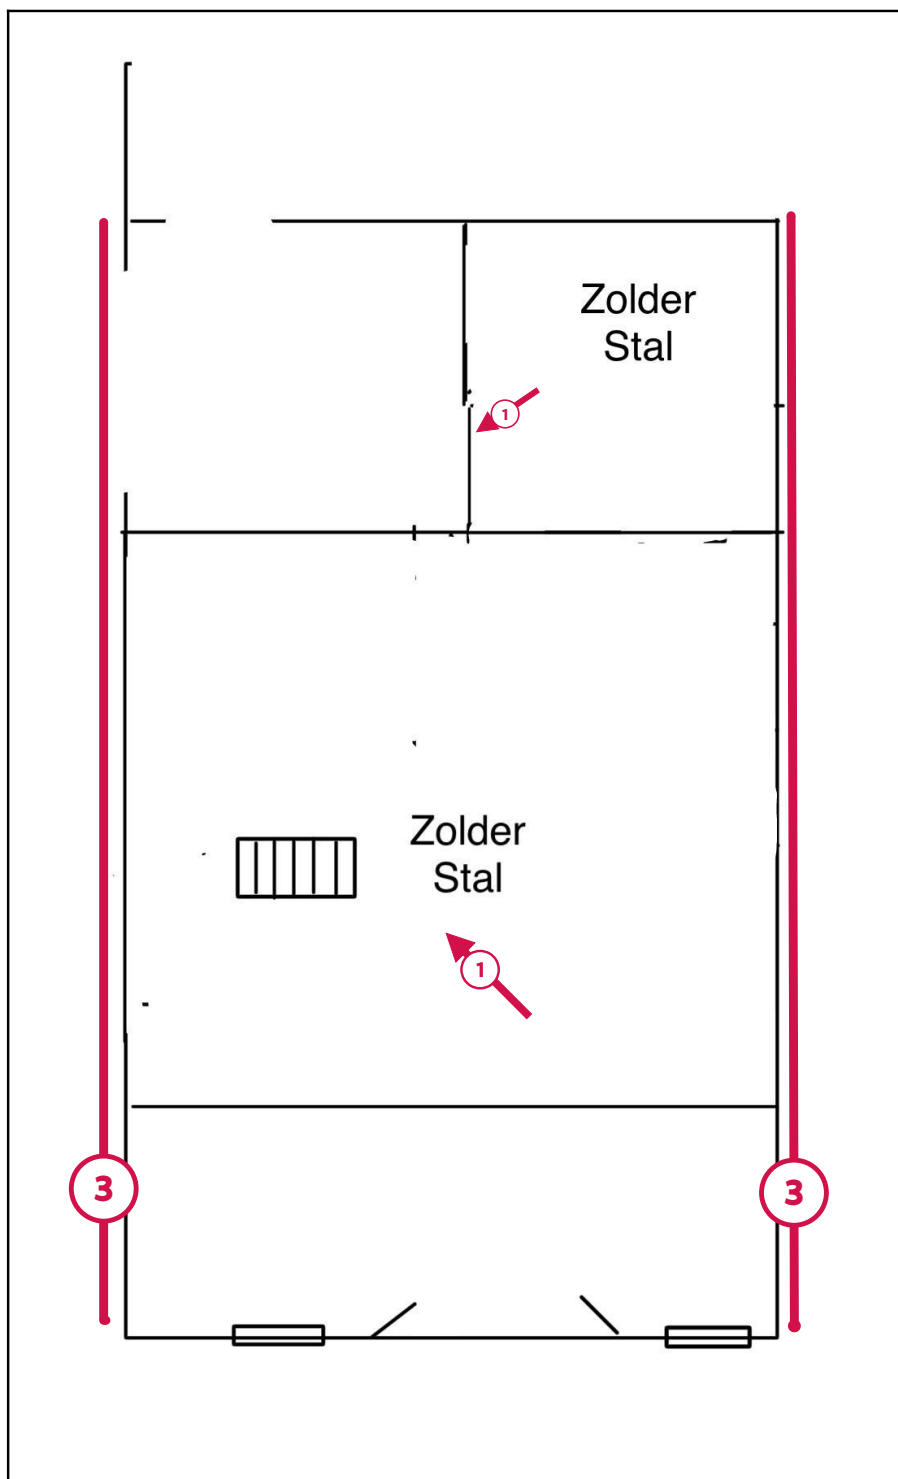
Plan 2.2: Zolderverdieping

1. Afval gevellei zolder stal	Asbestmateriaal	Dringend verwijderen
3. Hemelwateropvang - Contaminatie	Asbestmateriaal	Dringend verwijderen

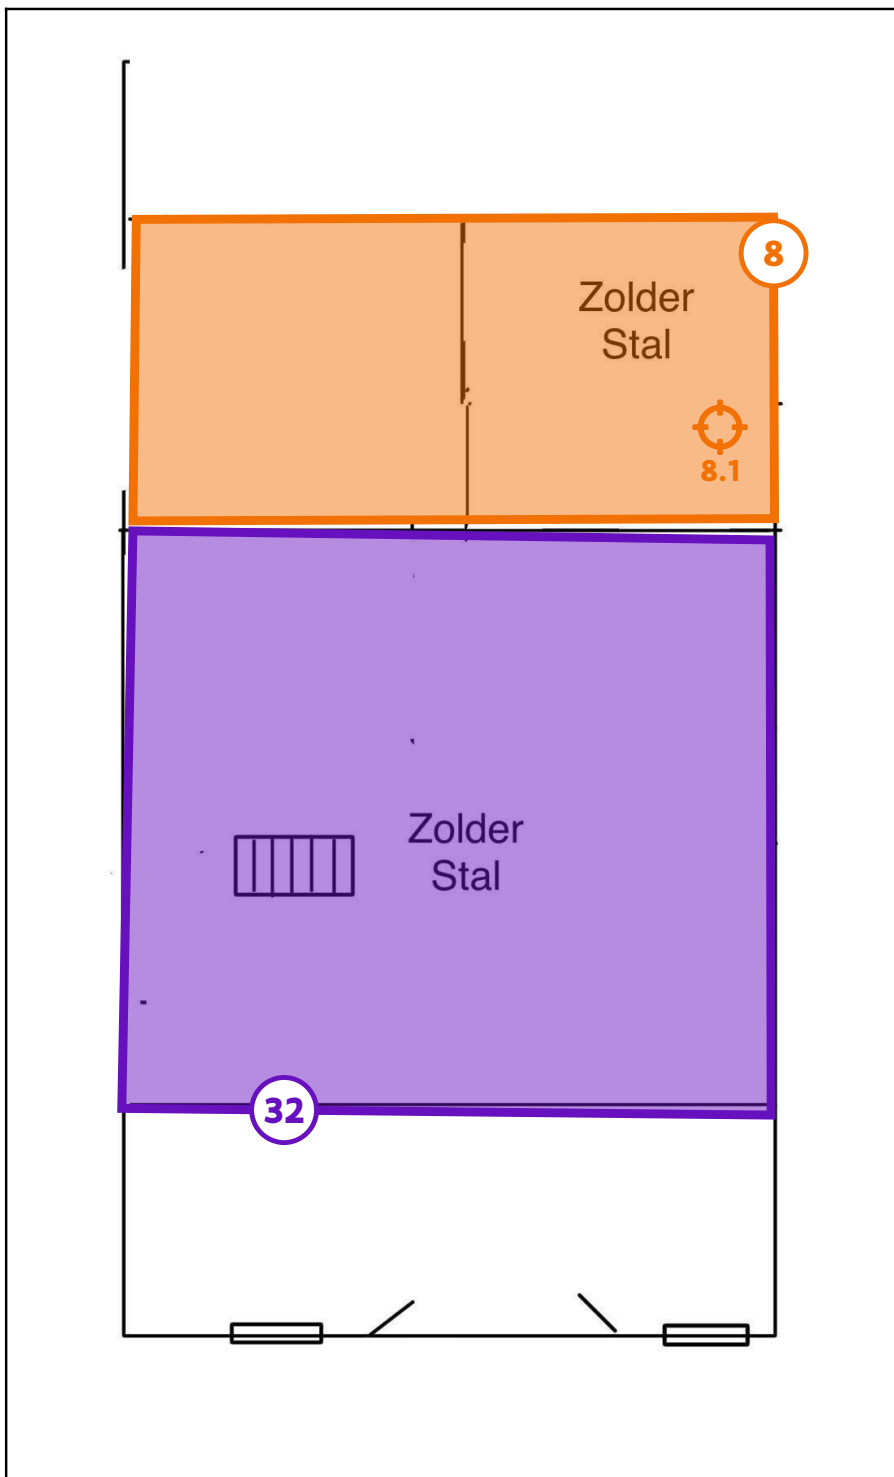
Plan 2.4: Zolderverdieping

8. Dakbedekking schuur - Dakleien	Asbestmateriaal	Verwijderen
8.1 Code: M04	Puntmonster	-
32. Dakbedekking - niet verdacht	Overige ruimte of materiaal	-

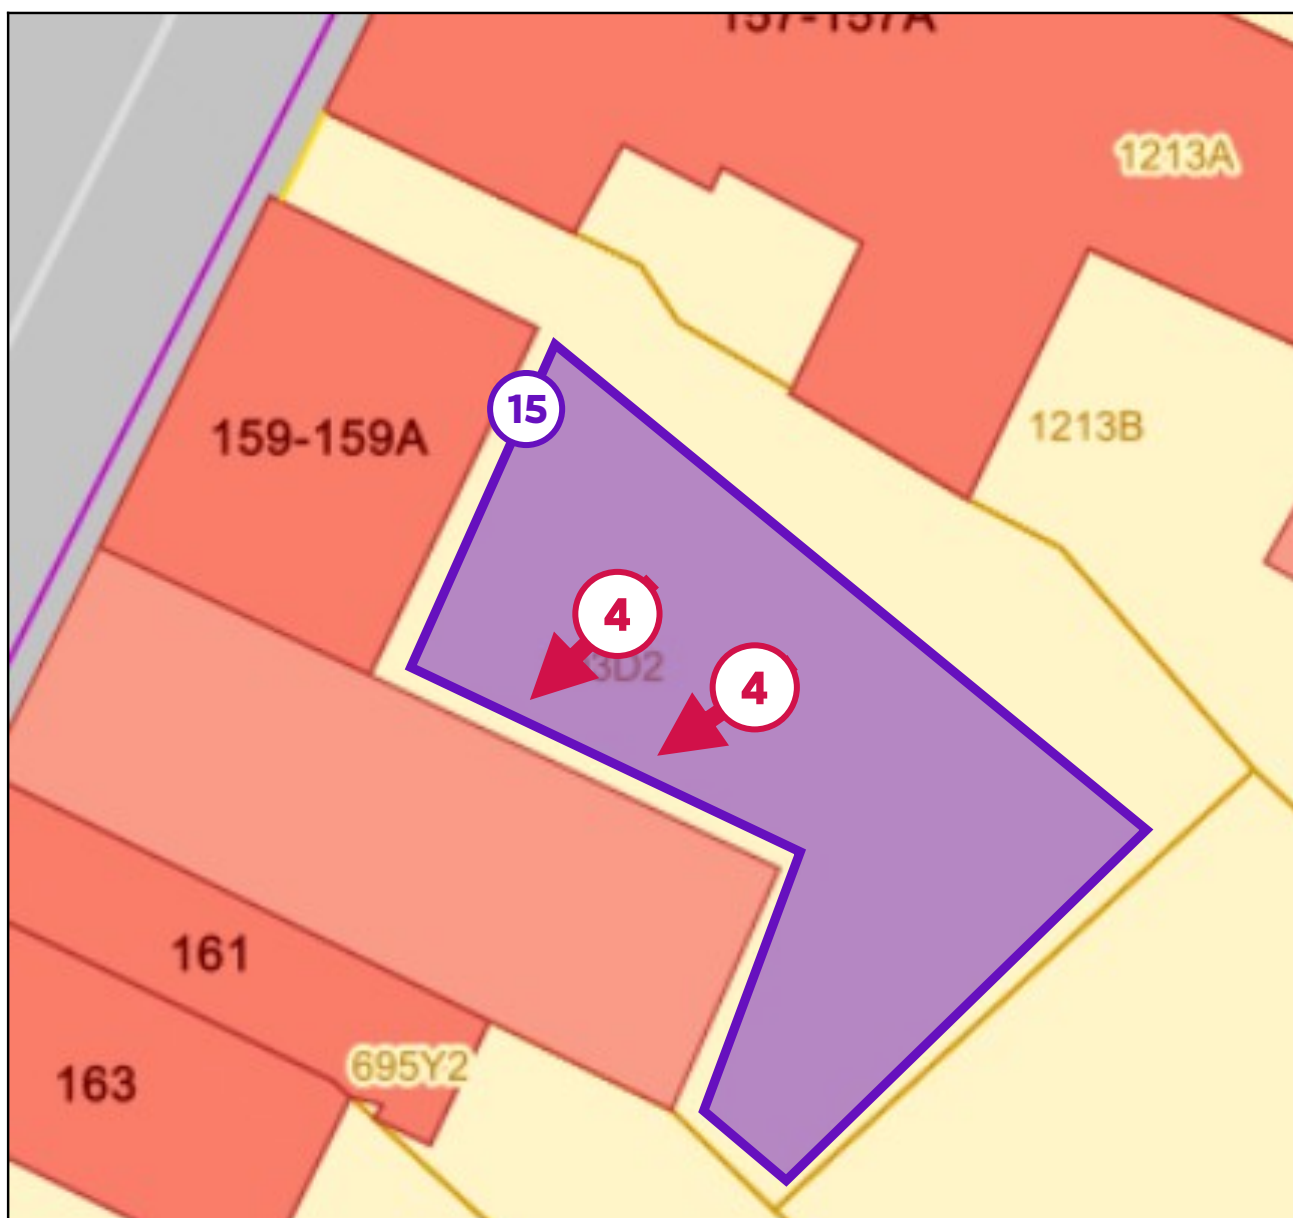
Plan 3.1: Vaststellingen buiten de constructies

Beschrijving	Type	Actie
4. Afval gevellei vloer schuur	Asbestmateriaal	Dringend verwijderen
15. Overwoekerde vegetatie	Beperking	-

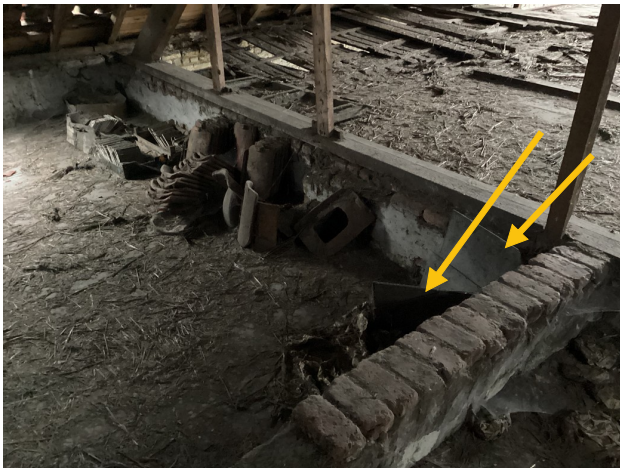
Fiche 1: Afval gevellei zolder stal

Asbestmateriaal - afvalstof

Dringend verwijderen

- Verwijder het asbestafval.

- Eenvoudige handelingen: mag via doe-het-zelf of door werknemer(s) met opleidingsattest eenvoudige handelingen
Bij het uitvoeren van eenvoudige handelingen, zoals toegestaan via doe-het-zelfmethoden of door werknemers met een opleidingsattest, is het gebruik van de juiste persoonlijke beschermingsmiddelen (PBM's) verplicht om blootstelling aan asbestvezels te voorkomen. Wij adviseren echter om asbest te laten verwijderen door een werknemer met opleidingscertificaat. Maar het is ook toegestaan via de doe-het-zelfmethode, mits de juiste voorzorgsmaatregelen en PBM's in acht worden genomen. De te gebruiken PBM's zijn:
 - FFP3-mondmasker of halfgelaatsmasker met P3 filter
 - wegwerpoverall (Tyvek CATIII, type 5 en 6)
 - afwasbaar schoeisel

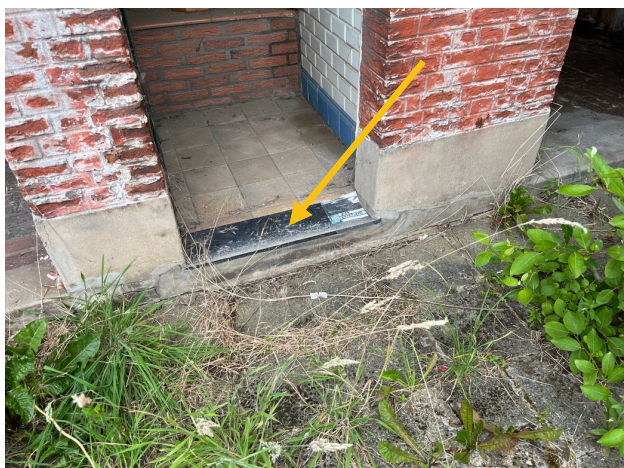
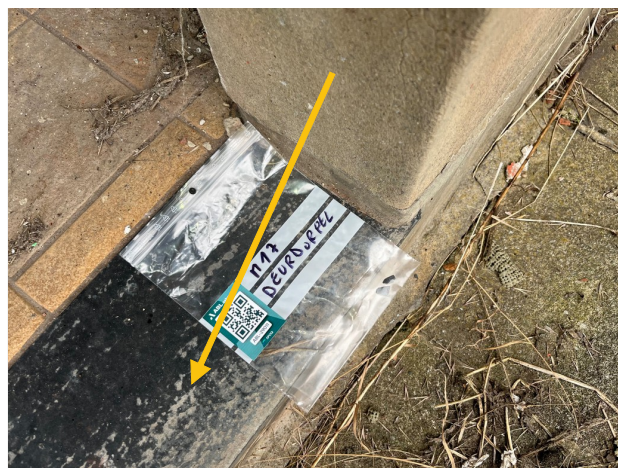
Beschrijving	Roetluik
Omgeving	Buiten
Primaire drager	Binnenwand
Asbestmateriaal	Brandwerende afsluiting (prefab geheel) - Luik
Bindmiddel van asbestmateriaal	Cement
Gebondenheid op basis van bindmiddel	Hecht
Hoeveelheid (gewicht - aantal)	<ul style="list-style-type: none">• 2,00 kg - 1 stuk
Totaal gewicht	2,00 kg
Eenvoudig bereikbaar	Ja
Bevestigingswijze	<ul style="list-style-type: none">• Geklemd• Verlijmd, ingegoten, versmeerd
Identificatiemethode	Een monstername door de asbestdeskundige met laboanalyse door een asbestlabo.
Destructieve handeling voor identificatie	Nee
Opmerking	De hoeveelheid betreft een schatting.

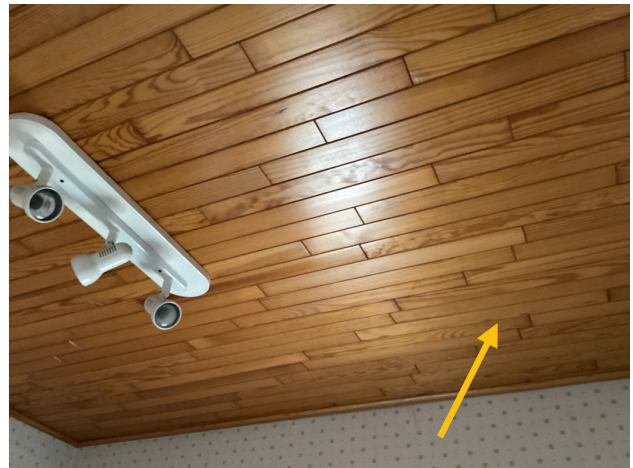
Het plafond bestaat uit niet-asbestverdachte gipskartonplaten/hout-/pvc platen . Zonder destructie is het niet mogelijk om na te gaan of er asbestverdachte materialen aanwezig zijn achter de gipskartonplaten/hout-/pvc platen.

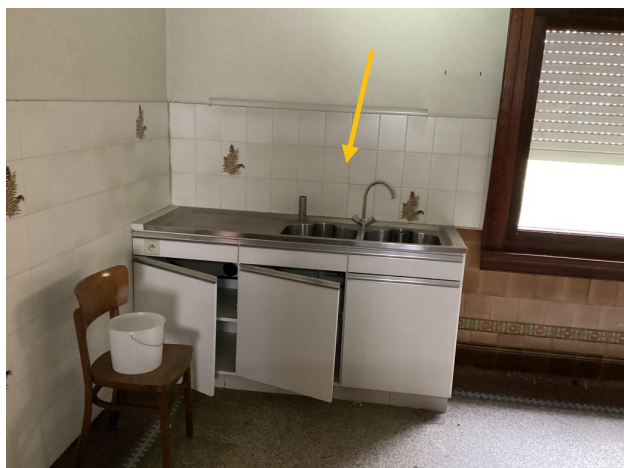
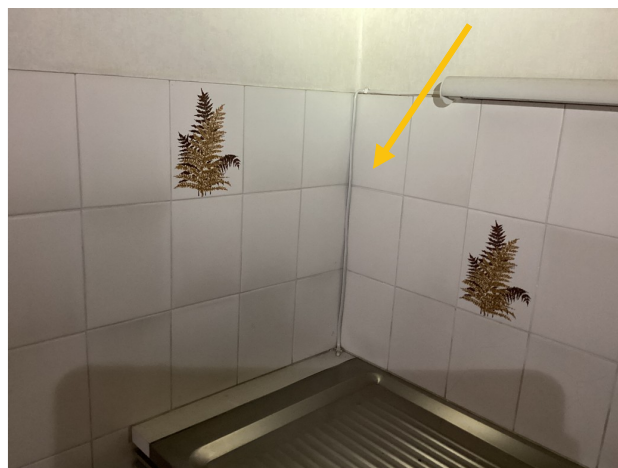
Fiche 19: Tegellijm achter wandtegels & plinten

Op moment van de inspectie kon niet worden nagegaan of de tegellijm achter de muurtegels/plinten asbestverdacht is. Bij renovatie of verwijdering van de tegels dient het materiaal te worden geanalyseerd voor de werken van start gaan.

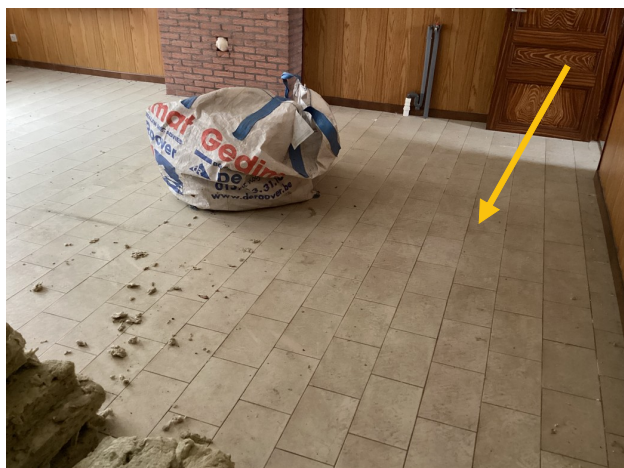
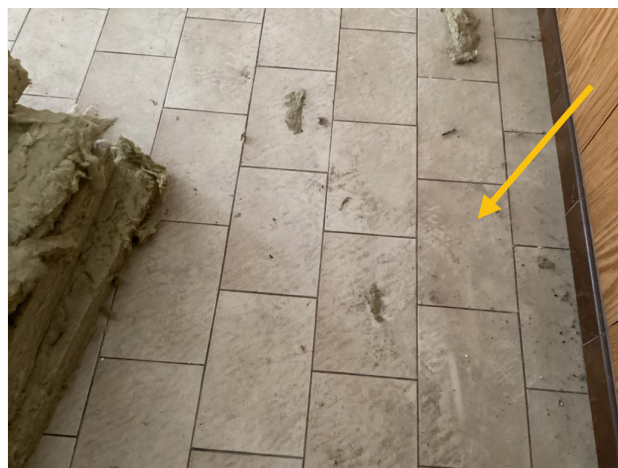
Fiche 20: Tegellijm onder vloertegels

Op moment van de inspectie kon niet worden nagegaan of de tegellijm onder de vloertegels of achter de plinttegels asbestverdacht is. Bij renovatie of verwijdering van de tegels dient het materiaal te worden geanalyseerd voor de werken van start gaan.

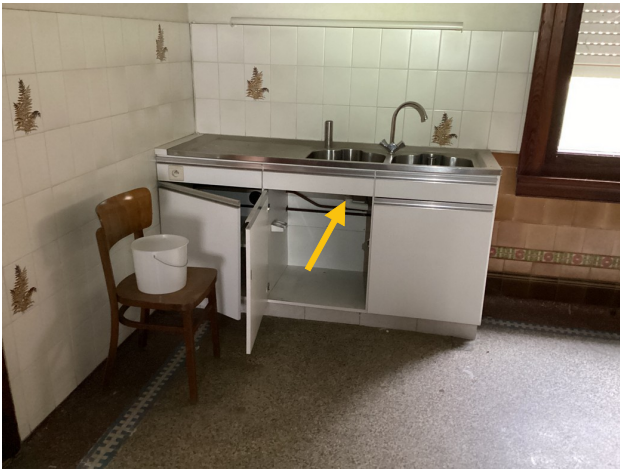
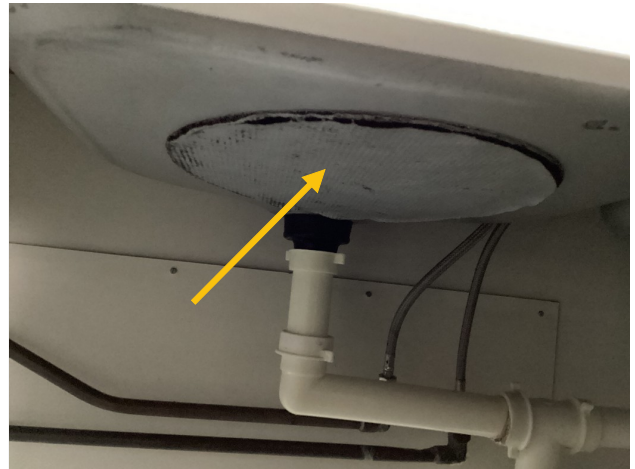
Fiche 21: Ontdreuningsplaat/anti-dreunplaat onder spoelbak

Geen asbest

#	Type	Referentie	Resultaat
21.1	Puntmonster	M09	Geen asbest

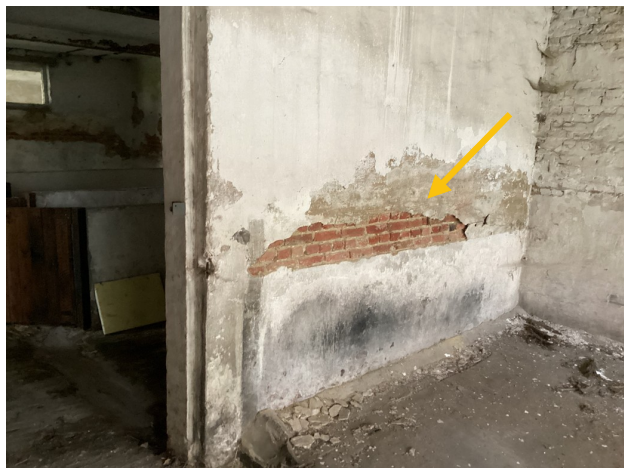
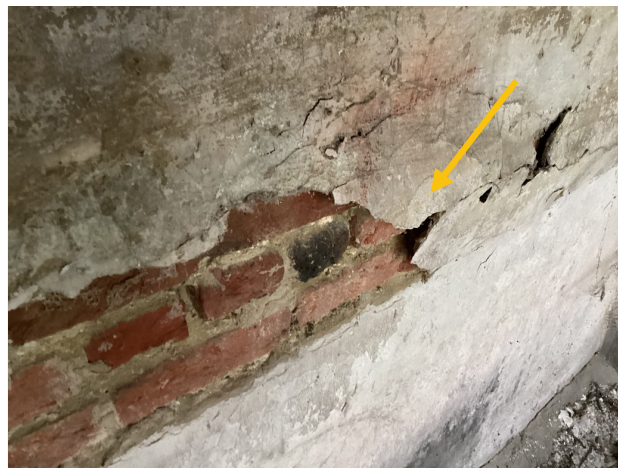
Fiche 22: Cementering schuur binnen

Geen asbest

#	Type	Referentie	Resultaat
22.1	Mengmonster	M14	Geen asbest

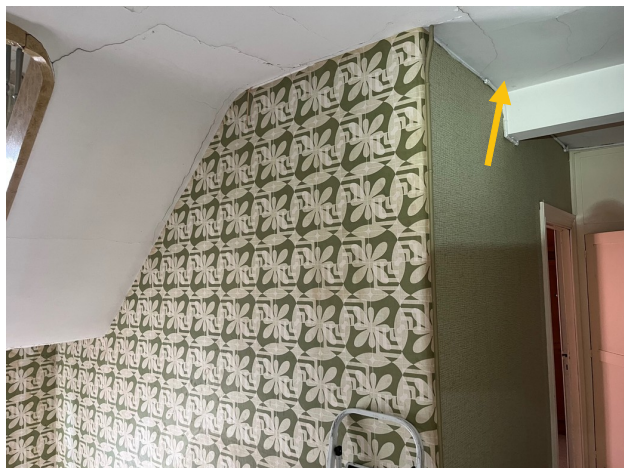
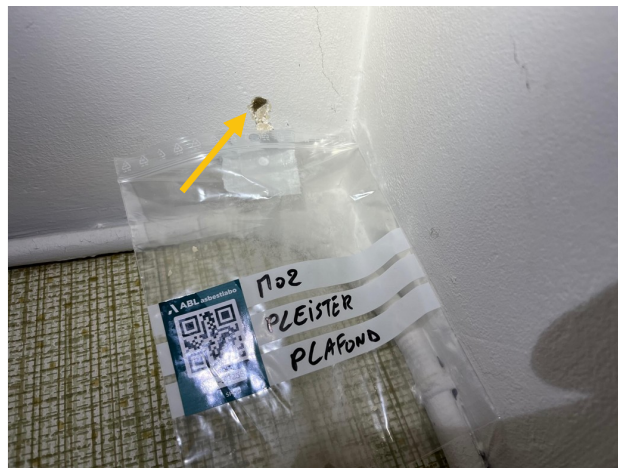
Fiche 23: Pleisterwerk plafonds

Geen asbest

#	Type	Referentie	Resultaat
23.1	Mengmonster	M02	Geen asbest

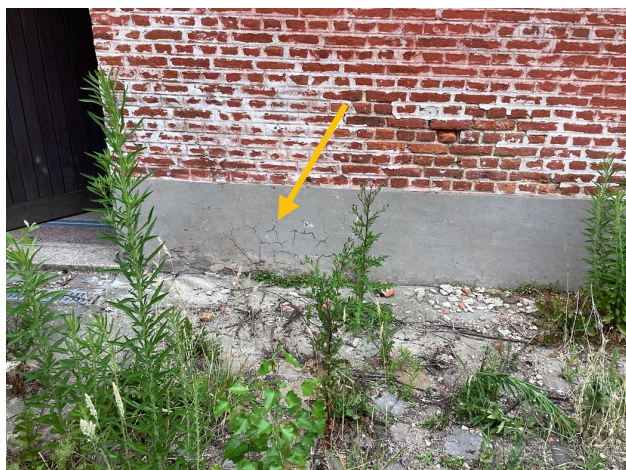
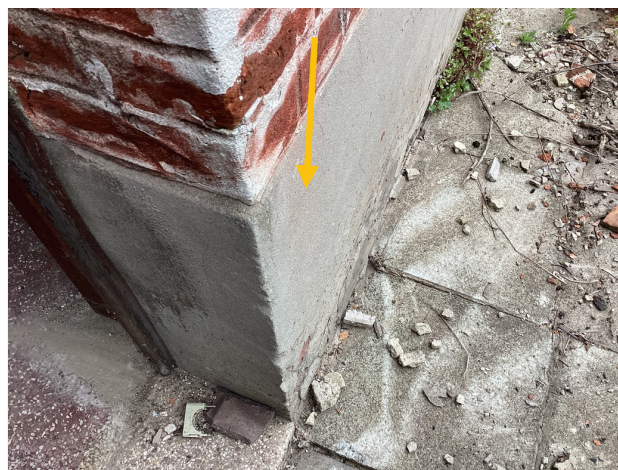
Fiche 24: Crepi (buiten)

Geen asbest

#	Type	Referentie	Resultaat
24.1	Mengmonster	M15	Geen asbest

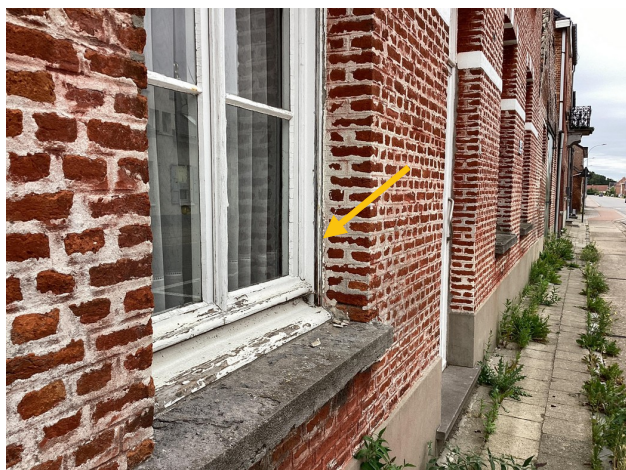
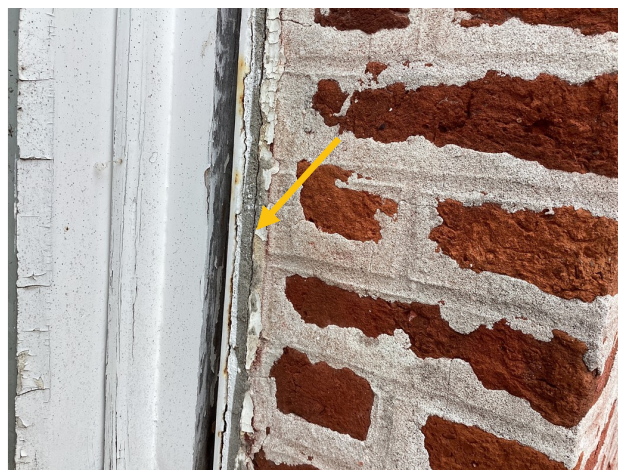
Fiche 25: Mastiek/kit tussen muur en profiel buiten

Geen asbest

#	Type	Referentie	Resultaat
25.1	Puntmonster	M07	Geen asbest

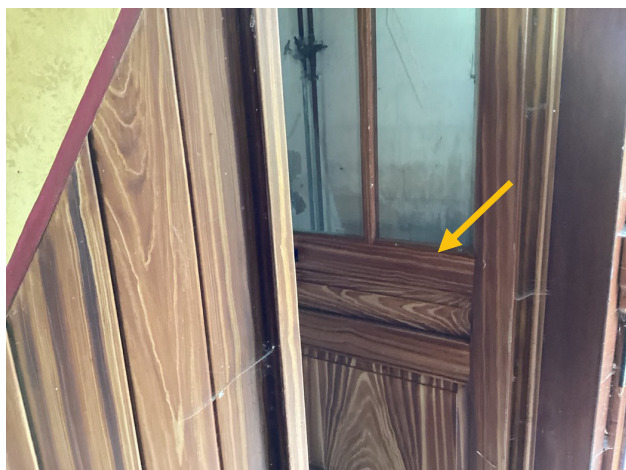
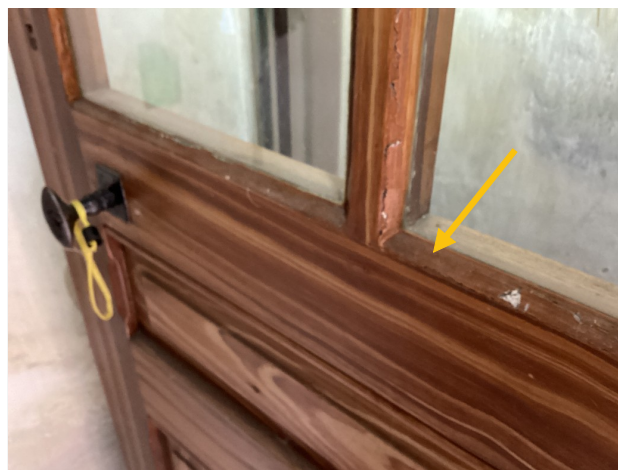
Fiche 26: Mastiek/kit tussen glas en profiel - Binnen

Geen asbest

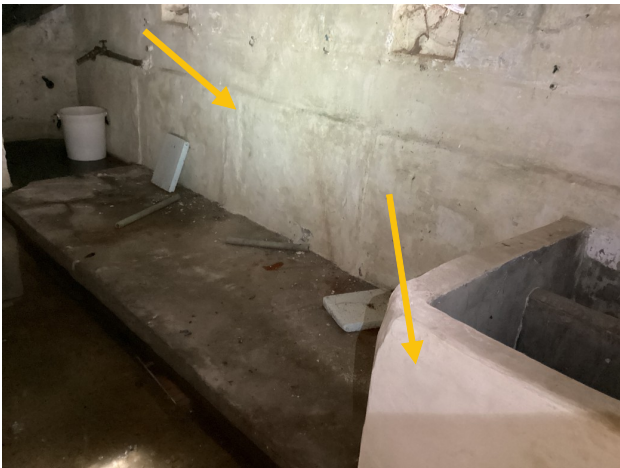
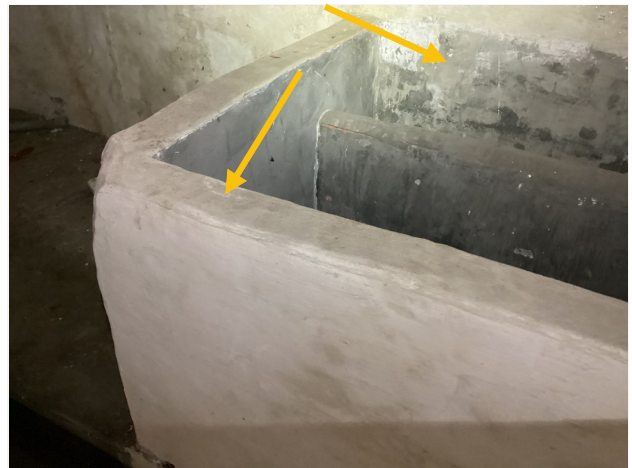
Fiche 27: Cementering kelder binnen

Geen asbest

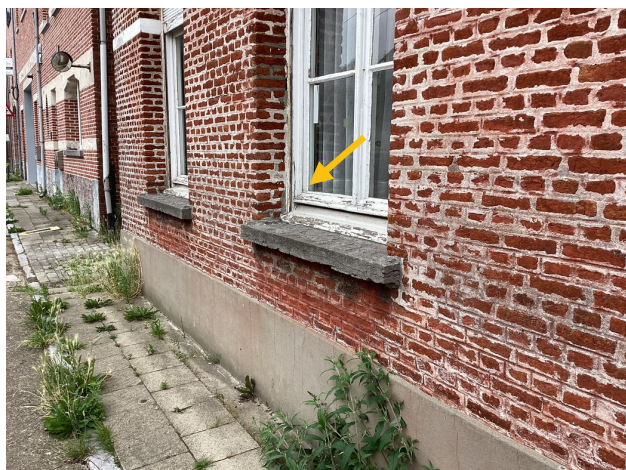
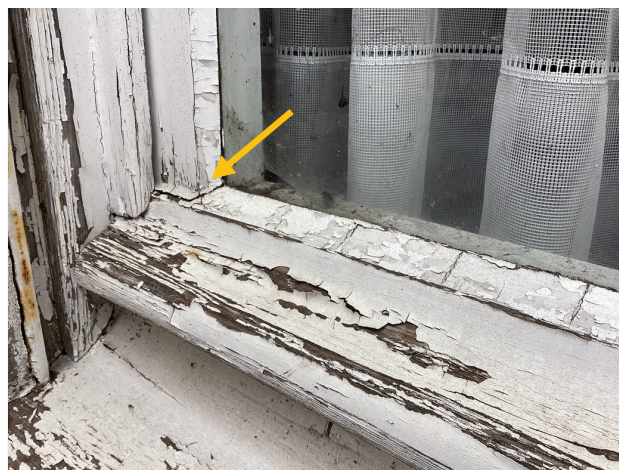
Fiche 28: Mastiek/kit tussen glas en profiel - buiten

Geen asbest

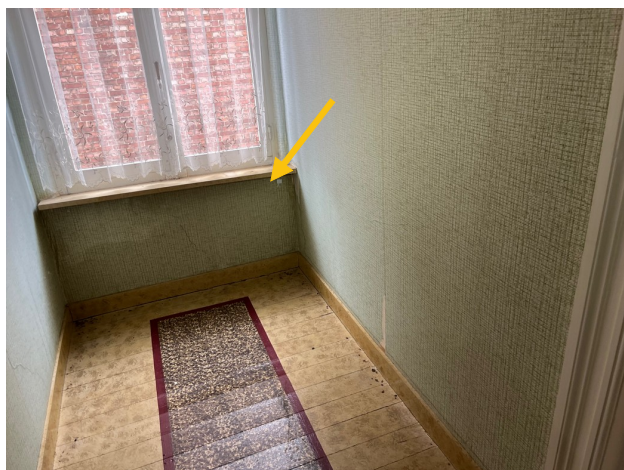
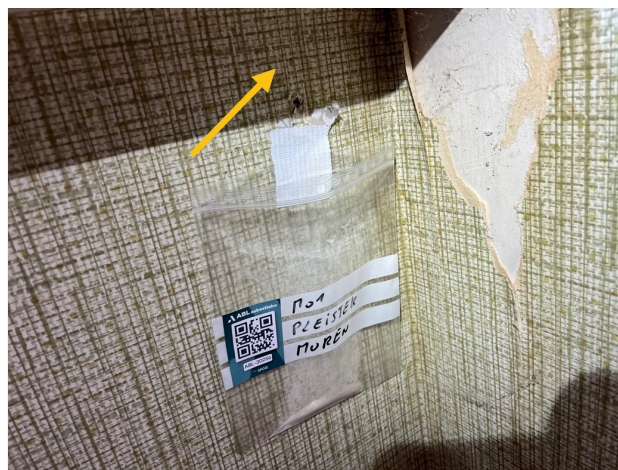
Fiche 29: Pleisterwerk wanden

Geen asbest
