# Asbestinventarisatetest

Breughelpark 16/47, 1731 Asse

Attestnummer : 20260508-000414.000

Uitgegeven op : 08.05.2026

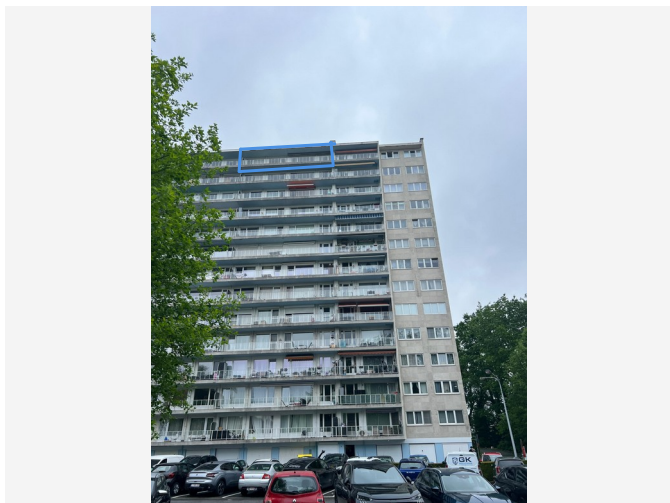
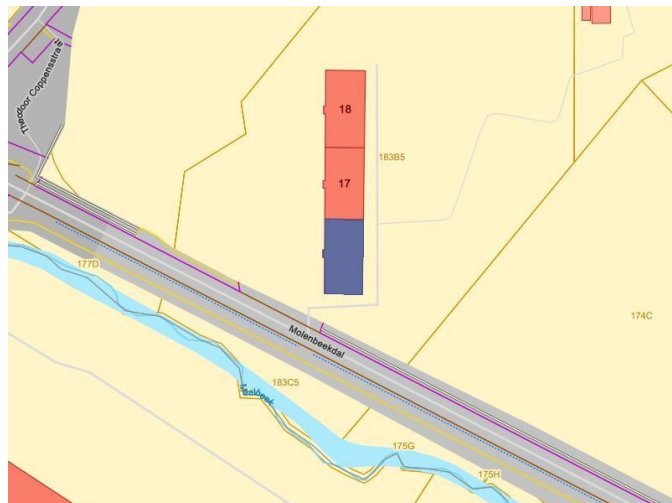
Eindconclusie:

## Niet-asbestveilig

Tijdens de inspectie vastgesteld:

2

Asbestmaterialen

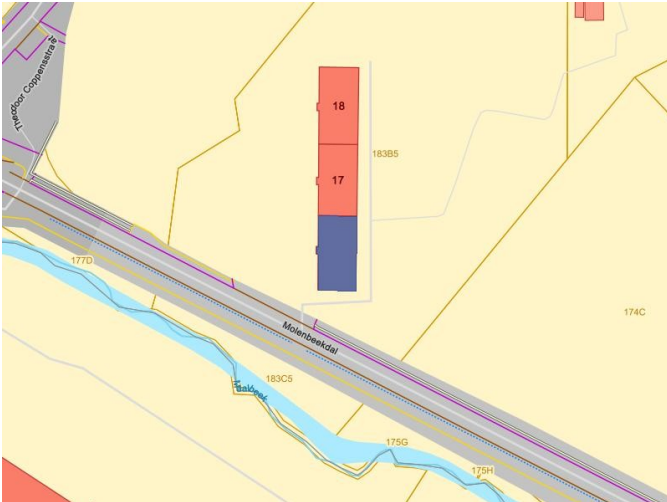
## Zone 1: Gebouw

Tijdens de inspectie vastgesteld:

- 2 Asbestmaterialen**
- 2 Beperkingen**
- 0 Uitsluitingen
- 0 Roerende goederen
- 0 Puin, steenslag, (water)bodem
- 3 Adviezen**
- 2 Geen asbest**
