# Asbestinventarisatetest

22002C0048/00V009 - Eekhoortjeslaan 2/4, 1950 Kraainem

Attestnummer : 20250122-000399.000

Uitgegeven op : 22.01.2025

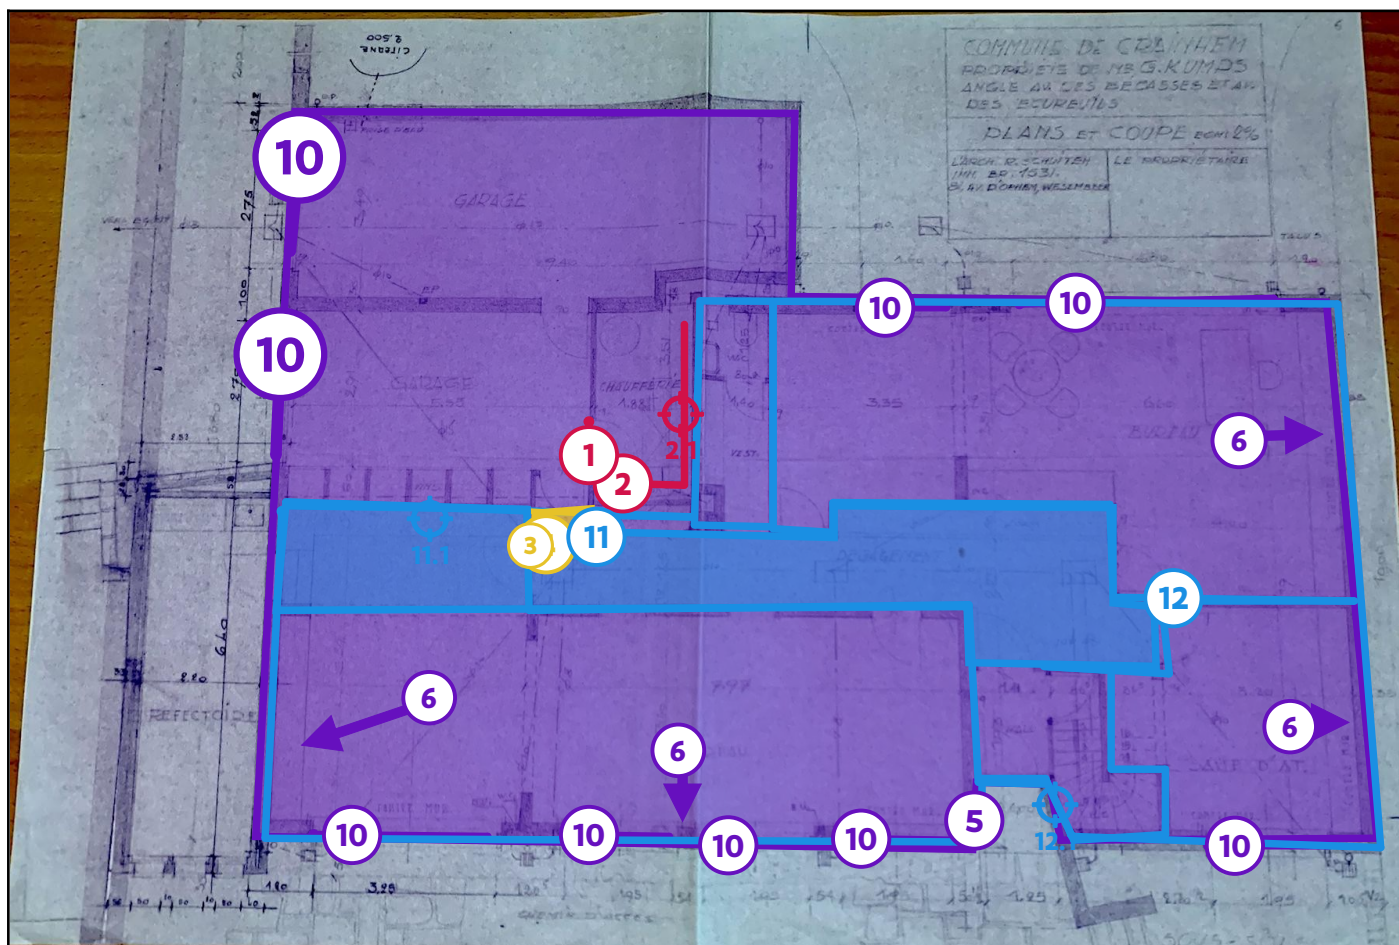
## Plan 1.1: Kelder

Beschrijving	Type	Actie
1. Calciumsilicaat (deur stookruimte)	Asbestmateriaal	Dringend verwijderen
2. leidingisolatie	Asbestmateriaal	Dringend verwijderen
2.1 Code: M04	Mengmonster	-
3. zwarte lijm (onder asbesthoudende vinyltegels)	Asbestmateriaal	Zorgvuldig beheren
4. vinyltegels	Asbestmateriaal	Zorgvuldig beheren
5. vals plafond	Advies	-
6. radiatoren	Advies	-
10. mastiek	Advies	-

11. zwarte lijm gang verd. -1	Geen asbest	-
11.1 Code: M02	Puntmonster	-
12. pleister muren	Geen asbest	-
12.1 Code: M03	Mengmonster	-

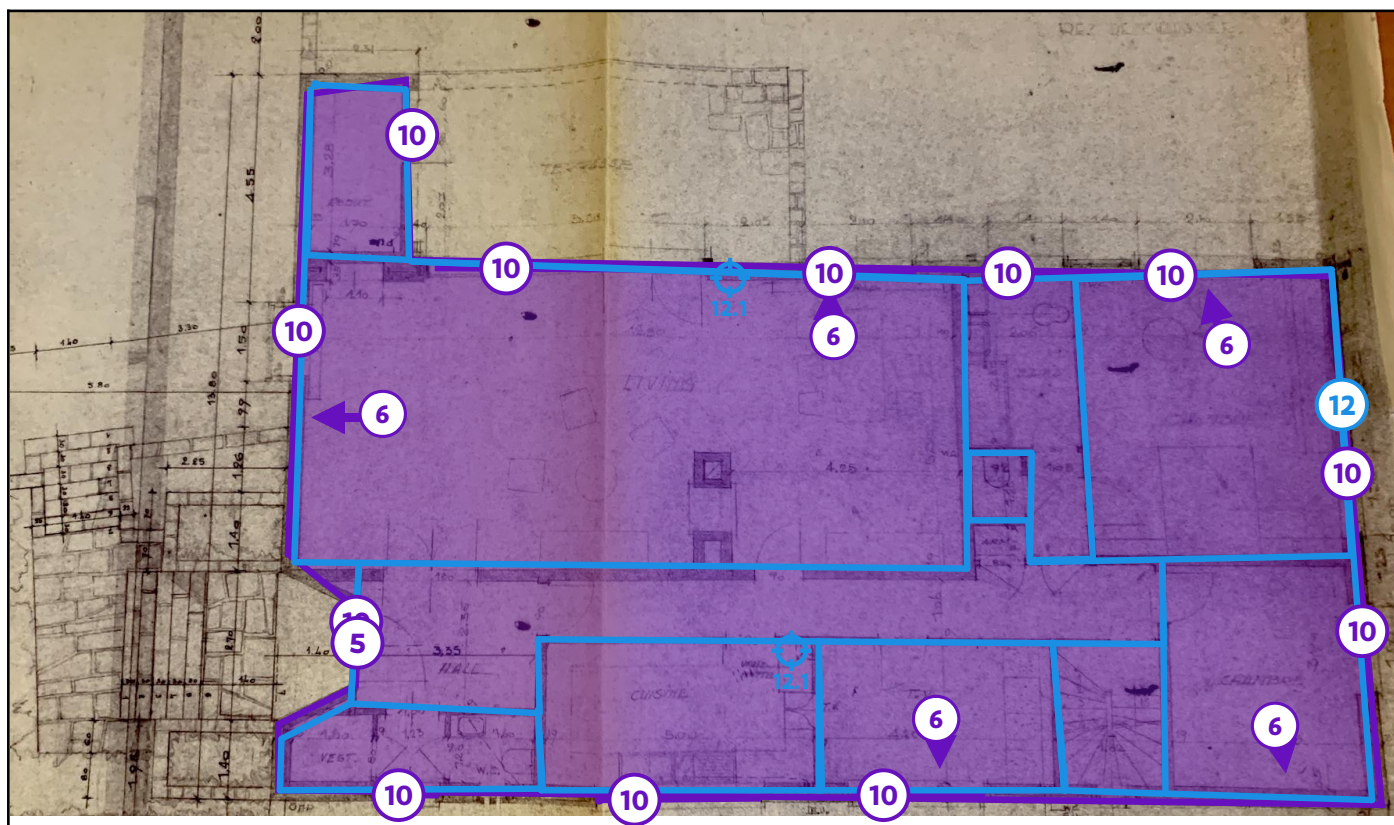
## Plan 1.2: Gelijkvloers

Beschrijving	Type	Actie
5. vals plafond	Advies	-
6. radiatoren	Advies	-
10. mastiek	Advies	-
12. pleister muren	Geen asbest	-
12.1 Code: M03	Mengmonster	-

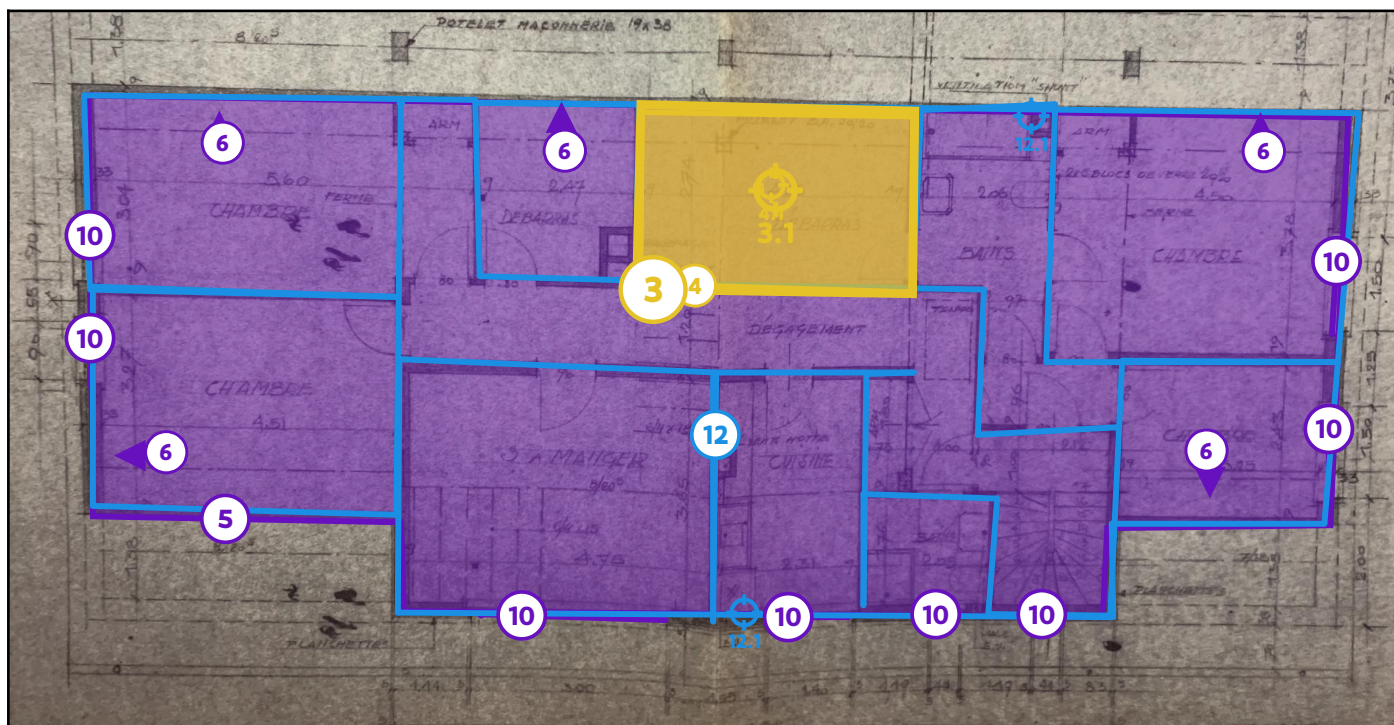
## Plan 1.3: 1ste verdieping

Beschrijving	Type	Actie
3. zwarte lijm (onder asbesthoudende vinyltegels)	Asbestmateriaal	Zorgvuldig beheren
3.1 Code: M01B	Puntmonster	-
4. vinyltegels	Asbestmateriaal	Zorgvuldig beheren
4.1 Code: M01	Puntmonster	-
5. vals plafond	Advies	-
6. radiatoren	Advies	-
10. mastiek	Advies	-
12. pleister muren	Geen asbest	-
12.1 Code: M03	Mengmonster	-

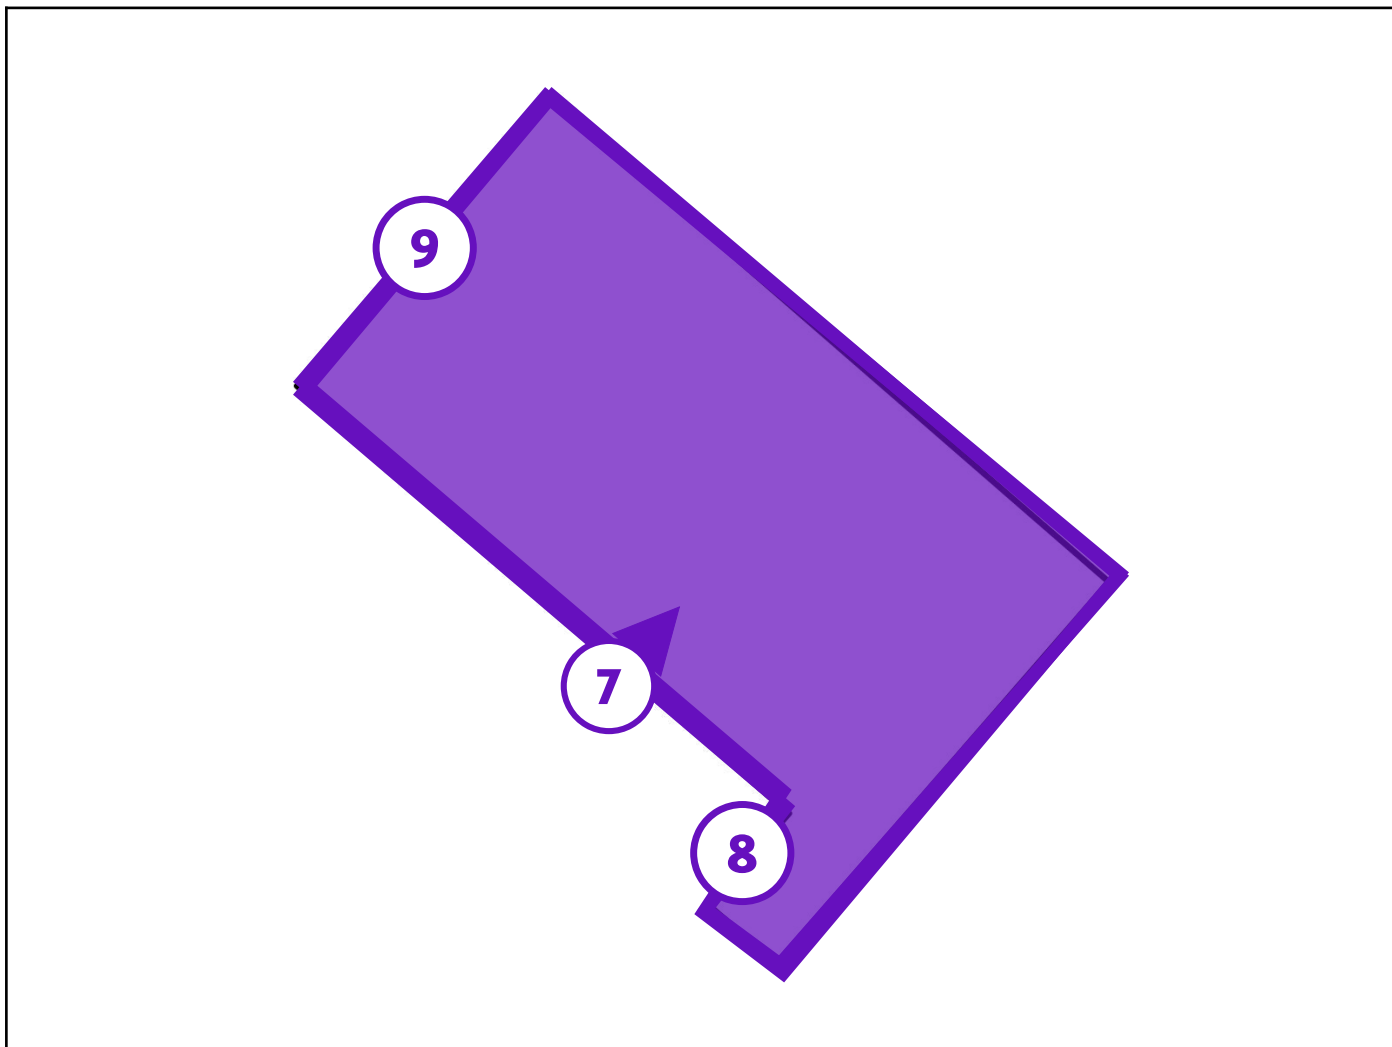
## Plan 1.4: Dak

Beschrijving	Type	Actie
7. schouw	Advies	-
8. onderdak	Advies	-
9. dak (natuurleien)	Advies	-
