# Asbestinventarisatetest

Merellaan 13, 2382 Ravels

Attestnummer : **20260702-000174.000**

Uitgegeven op : **02.07.2026**

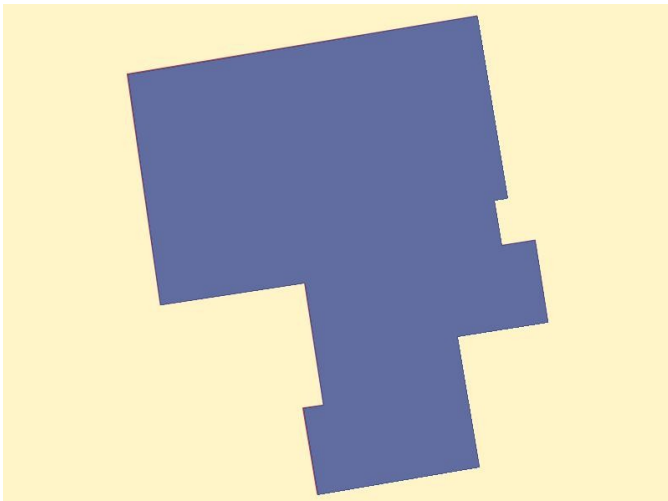
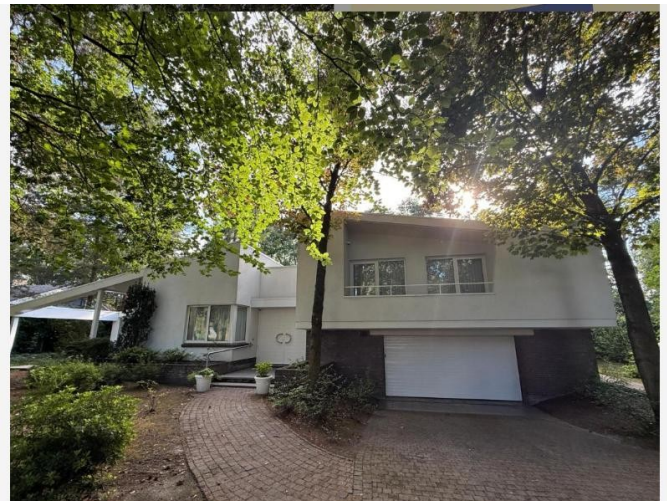
## Zone 1: Woning

- 0 Asbestmaterialen
- 0 Beperkingen
- 0 Uitsluitingen
- 0 Roerende goederen
- 0 Puin, steenslag, (water)bodem
- 0 Adviezen
- 6 Geen asbest**
