Asbestinventarisatetest

Meirgorenstraat 53, 2300 Turnhout

Attestnummer : 20260619-000104.000

Uitgegeven op : 19.06.2026

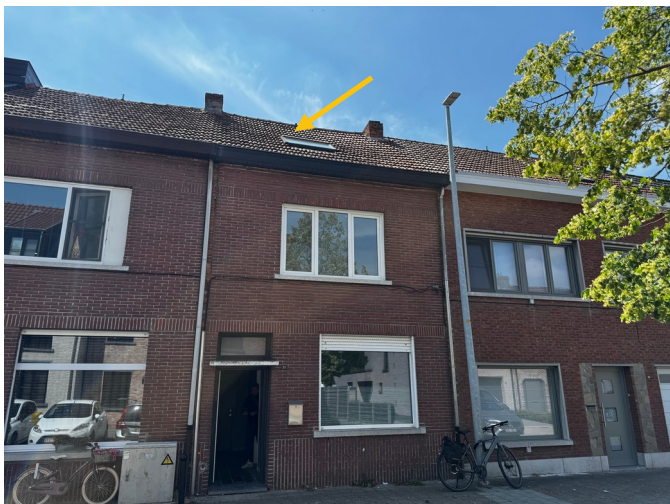
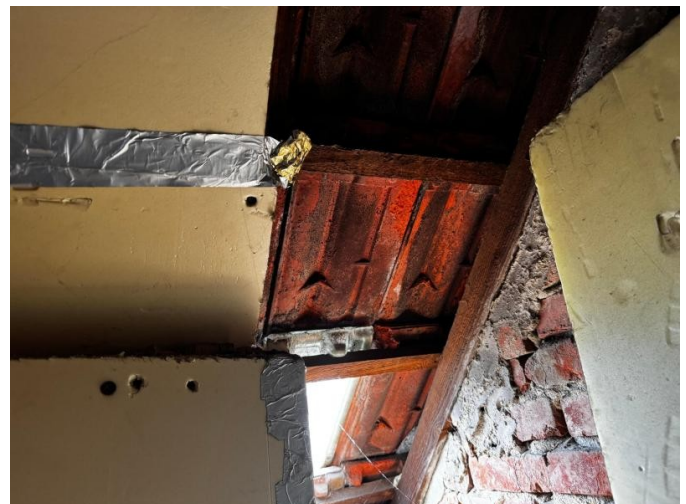
Beschrijving	Notitie	Terug te vinden op plannen
Fiche 10: Dakpannen (niet verdacht)	Kleidakpannen of sneldekpannen zijn niet-asbestverdacht.	Plan 1.12: Dakenplan
Fiche 11: CV-ketel bouwjaar 2017	De CV-ketels gebouwd vanaf 2001 zijn niet-asbestverdacht.	Plan 1.8: 2de Verdieping
Fiche 12: Rookgaskanaal (niet verdacht)	Het rookgaskanaal is niet-asbestverdacht.	Plan 1.12: Dakenplan
Fiche 13: Dak polyester/PVC/polycarbonaat	Dit polyester/ PVC / polycarbonaat dak is niet-asbestverdacht.	Plan 1.12: Dakenplan Plan 2.1: Tuinberging
Fiche 14: Silikonenkit aan de ramen	De kit aan de ramen is niet-asbestverdacht.	Plan 1.2: Gelijkvloers Plan 1.5: 1ste Verdieping

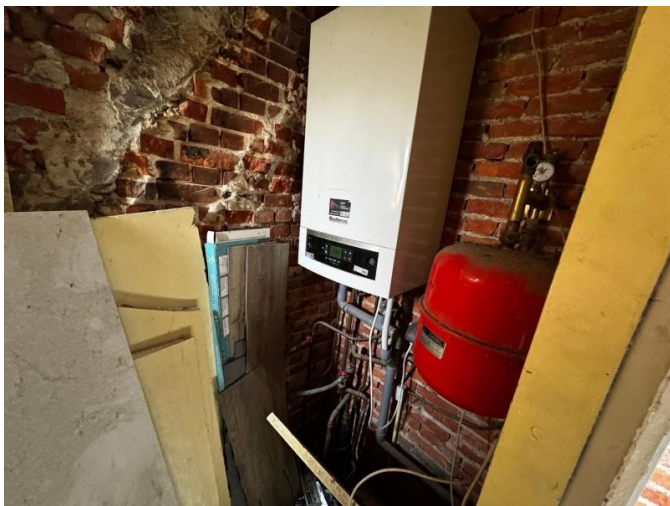
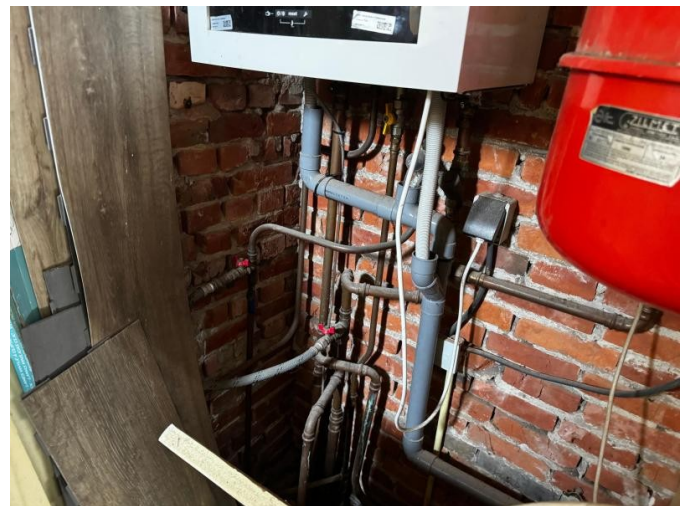
Beschrijving	Notitie	Terug te vinden op plannen
Fiche 16: Leidingisolatie (niet aanwezig)	Er is geen asbestverdachte leidingisolatie aanwezig.	-
Fiche 17: Liftinfrastructuur (niet aanwezig)	Er is geen liftinfrastructuur aanwezig op de inspectielocatie.	-
Fiche 18: Onderdak niet aanwezig	Er is geen te onderzoeken onderdak aanwezig op de inspectielocatie.	Plan 1.11: Onderdakplan
