Asbestinventarisatetest

Polderstraat 57, 1840 Londerzeel

Attestnummer : 20240412-000089.000

Uitgegeven op : 12.04.2024

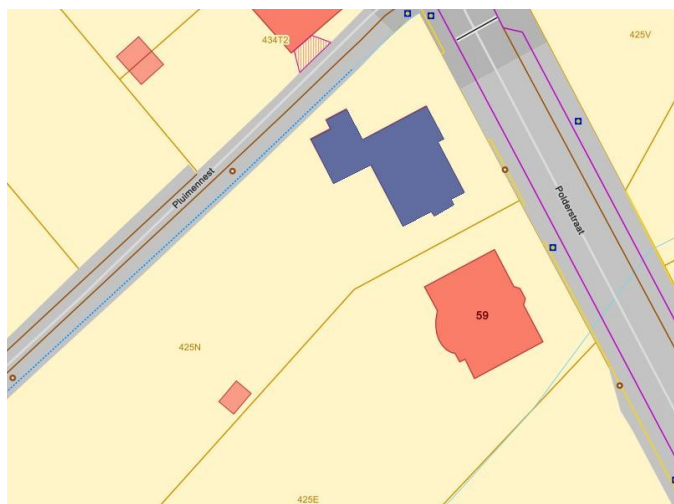
Zone 1: Woning

- 0 Asbestmaterialen
- 0 Beperkingen
- 1 Uitsluitingen**
- 0 Roerende goederen
- 0 Puin, steenslag, (water)bodem
- 4 Adviezen**
- 2 Geen asbest**

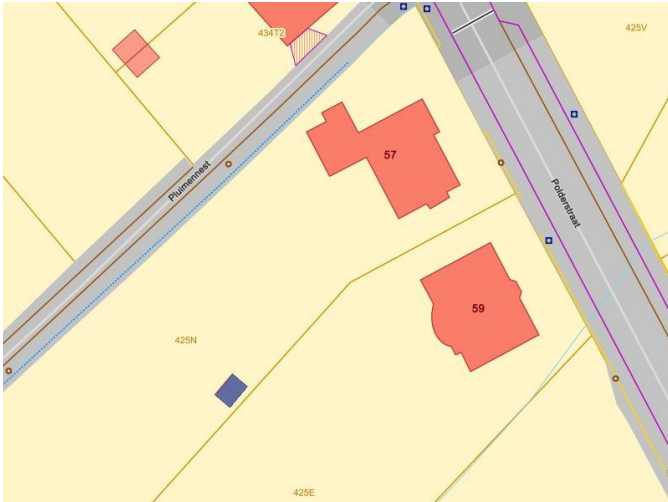
Zone 2: Tuinhuis

- 0 Asbestmaterialen
- 0 Beperkingen
- 0 Uitsluitingen
- 0 Roerende goederen
- 0 Puin, steenslag, (water)bodem
- 1 Adviezen**
- 0 Geen asbest
